オールニッポンヘリコプター株式会社所属ユーロコプター式EC135T2型（回転翼航空機）
JA37NHの航空事故調査について
（経過報告）

令和6年2月29日
運輸安全委員会（航空部会）

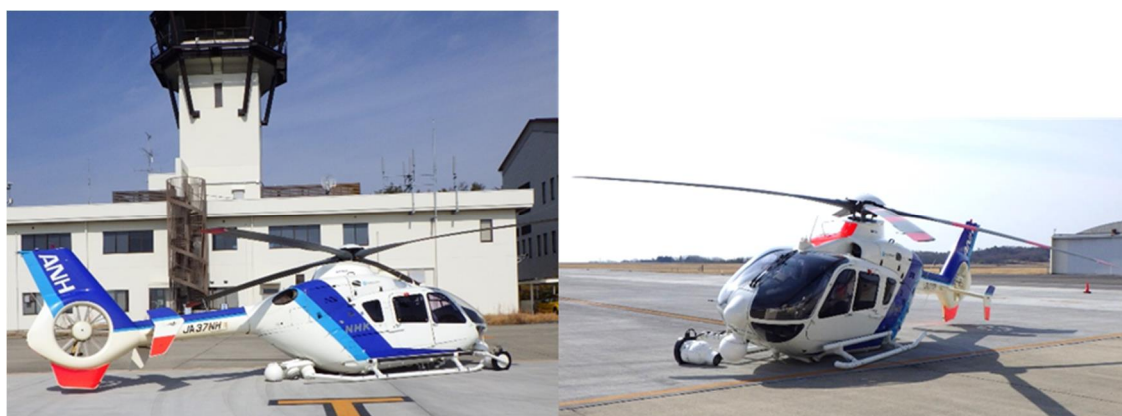
図 接地後の同機の状況

大破：胴体下面及び側面の損壊、キャビン内フレームの変形、水平安定板及びテールバンパーの損傷・破損等
