ユナイテッド・パーセル・サービス・カンパニー所属
ボーイング式747-400F型N580UPの航空事故調査について
(経過報告)

令和6年4月25日
運輸安全委員会（航空部会）

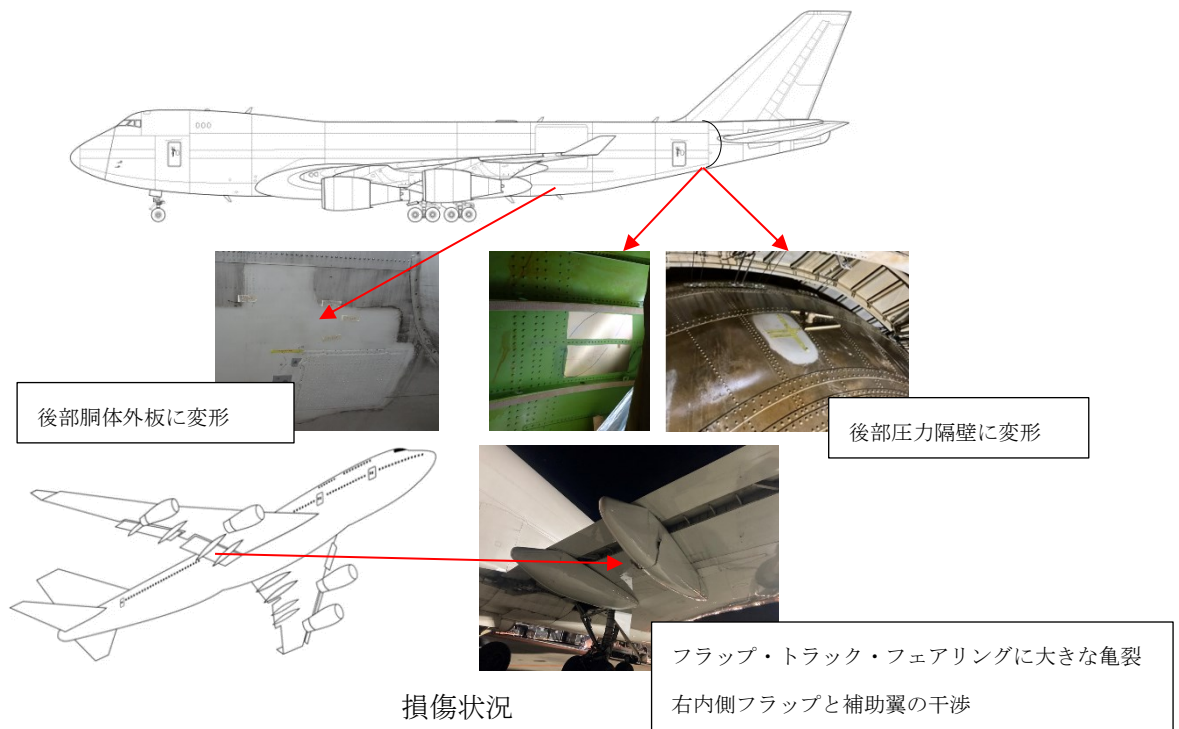
中破

フラップ・トラック・フェアリングに大きな亀裂

右内側フラップと補助翼の干渉

機体後部胴体外板に変形

後部圧力隔壁に変形
