本田航空株式会社所属ホーカー・ビーチクラフト式G58型
JA51HAの航空事故調査について
(経過報告)

令和6年7月25日
運輸安全委員会（航空部会）

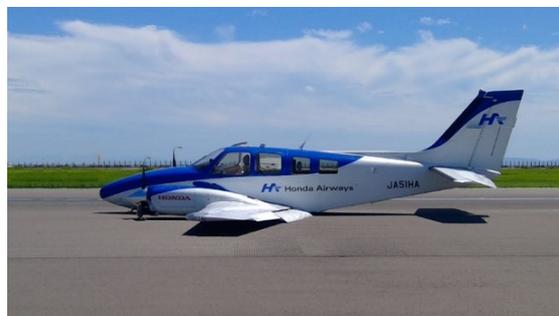
図 胴体着陸後の同機

大破：胴体下面の損壊、左右プロペラ先端部の湾曲等
