個人所属ダイヤモンド・エアクラフト式HK36Rスーパーディモナ型
(動力滑空機、複座) JA36HKの航空事故調査について
(経過報告)

令和6年10月31日
運輸安全委員会(航空部会)

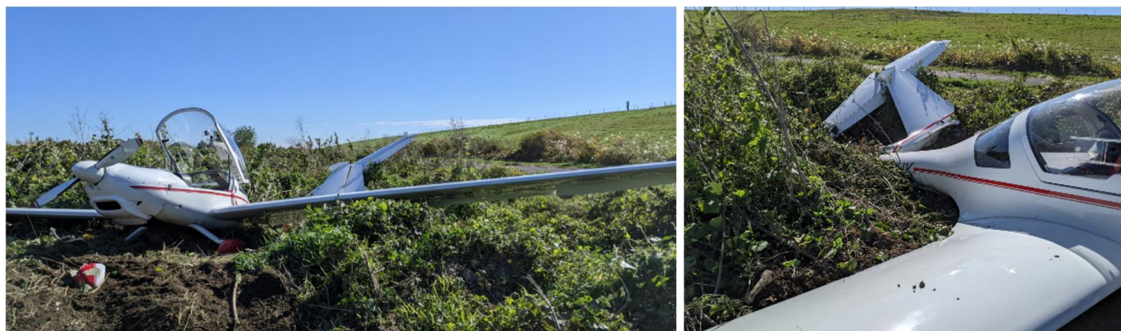
図1 不時着後の状況

その後、同機のみで離陸したが、対地高度約10mに達したところでエンジン出力が低下したため、滑走路に戻るために左旋回したところ、滑走路脇の草地に接触し、約180°左に回転しながら11時28分ごろ不時着した。同機は、不時着の際に機体が損傷（大破）した。

胴体尾部の折損、両主翼端に擦過痕、水平安定板取付け部損傷、右主輪脱落、プロペラ1枚損傷。
