海上保安庁所属ボンバルディア式DHC-8-315型JA722A及び
日本航空株式会社所属エアバス式A350-941型JA13XJの
航空事故調査について
(経過報告)

令和6年12月25日
運輸安全委員会（航空部会）

運輸安全委員会は、令和6年1月2日、東京国際空港滑走路において海上保安庁所属ボンバルディア式DHC-8-315型JA722A及び日本航空株式会社所属エアバス式A350-941型JA13XJが衝突した航空事故について、令和6年1月から原因を究明するための調査を進めてきたところであるが、これまでの調査で得られた情報をもとに、更に事実の確認や分析を進めるとともに、原因関係者からの意見聴取及び関係国への意見照会を行う必要がある。このため、本調査については、本航空事故が発生した日から1年以内に調査を終えることが困難であると見込まれる状況にあることから、運輸安全委員会設置法第25条第4項の規定に基づき、以下のとおり本調査の経過を報告する。

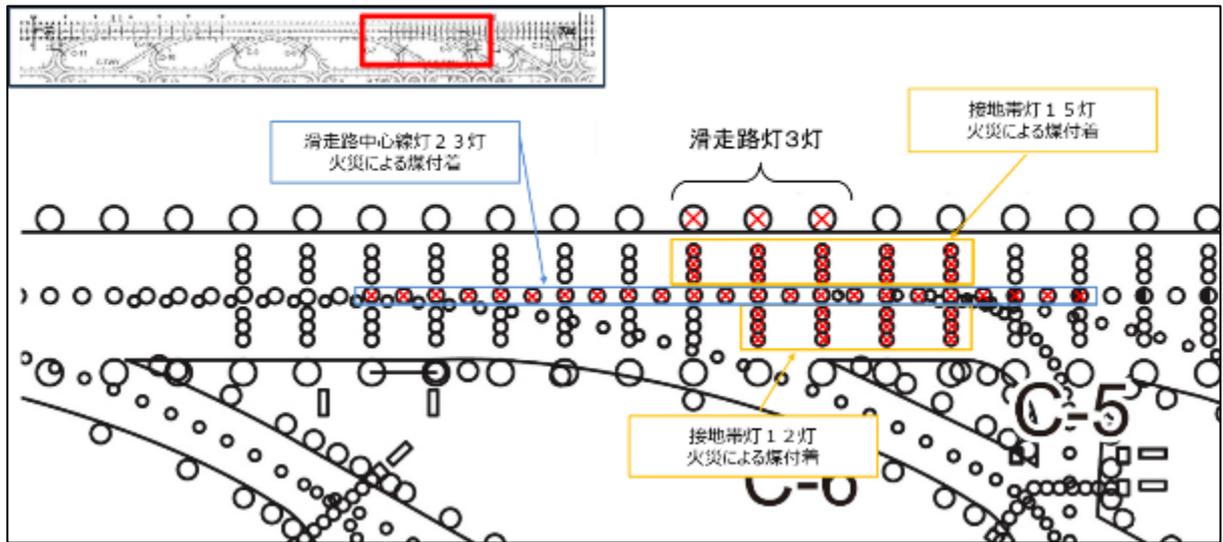
図 1 0 - 1 飛行場灯火 (誘導路中心線灯を除く。) の損壊状況
(衝突場所付近)

- ・ 接地帯灯 2 7 灯 (火災による煤付着)
- ・ 1 6 L 進入角指示灯 (3.0°) 2 灯 (消失及び位置ずれ)
- ・ 同 (3.25°) 3 灯 (損壊及び消失)
- ・ 高速離脱用誘導路中心線灯 2 1 灯 (火災による煤付着)
- ・ 誘導路中心線灯 4 灯 (火災による煤付着)

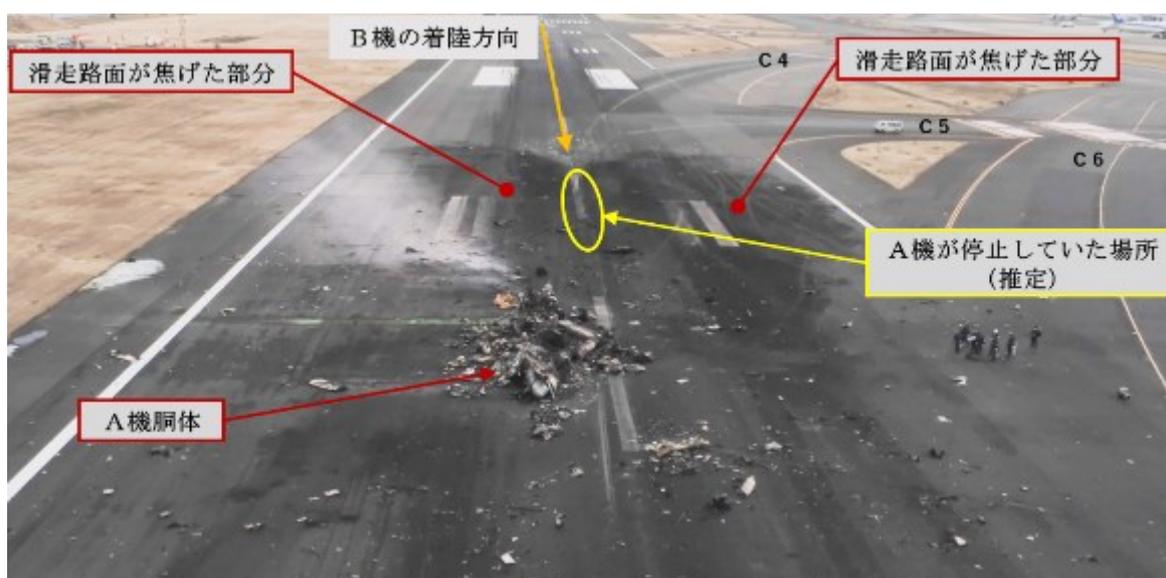
図28 A機とB機が衝突した付近

A機とB機が衝突した付近からA機の胴体部分の残骸があった場所までの間、滑走路路面が焼け焦げた状態であった（図28参照）。

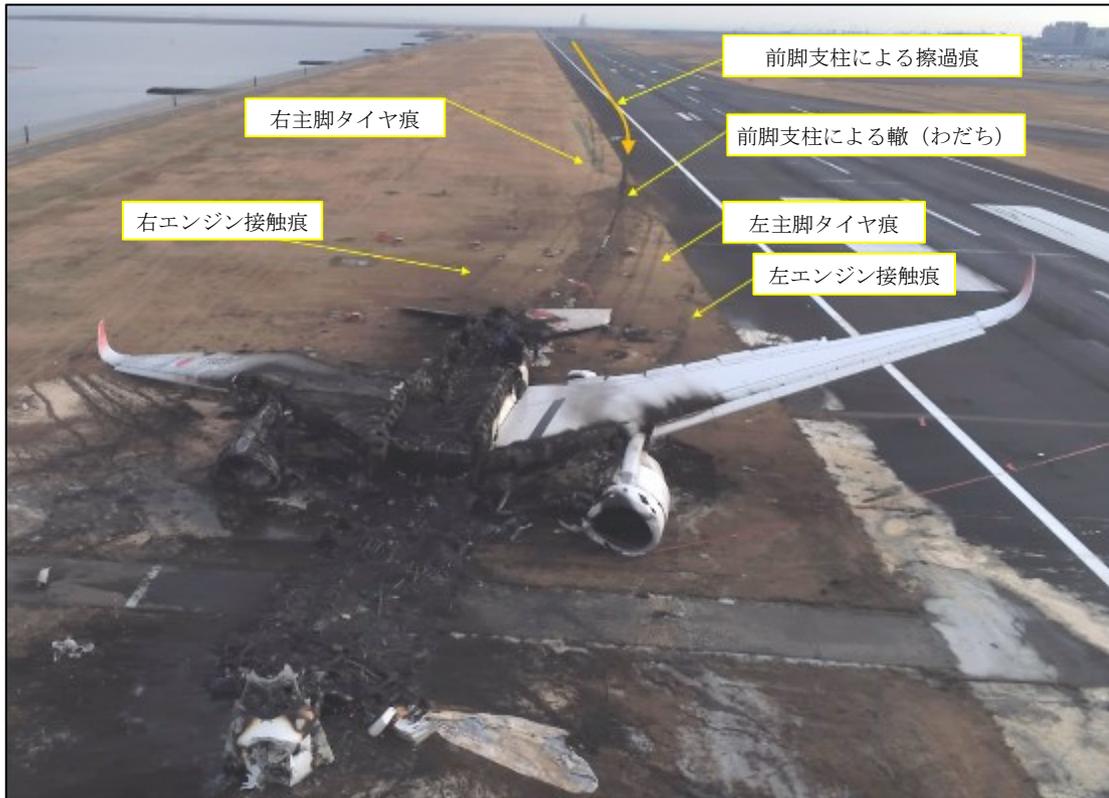
図 2 9 B機が滑走路逸脱した後の走行痕跡

衝突した場所から、B機が停止した位置に向け、滑走路上一筋の擦過痕が残っていた。当該擦過痕は、B機の前脚支柱が滑走路脇の草地につけた^{わだち}轍とつながっていた。B機が滑走路から逸脱して走行した草地には、前脚及び主脚による轍、並びに両エンジンが草地と接触した際に生じた擦過痕があった（図29参照）。

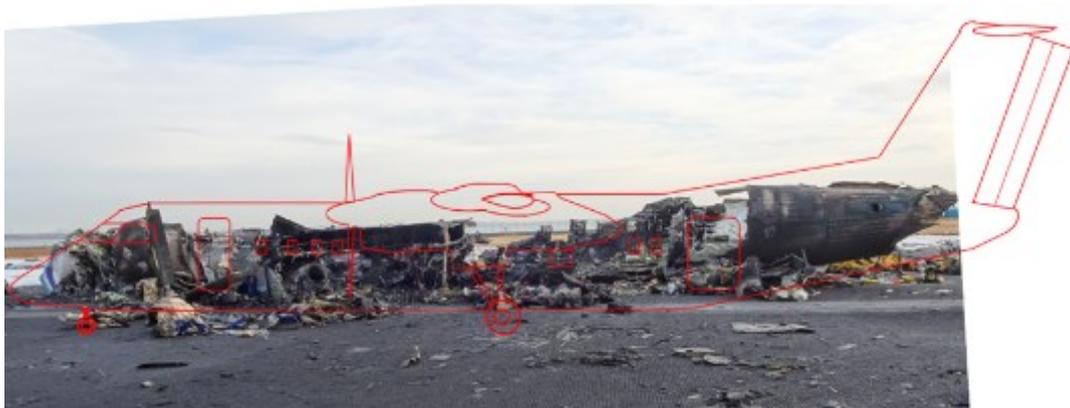
図 3 0 - 1 A機の損壊状況図

A機は、胴体の上部が激しく損傷しており、主翼、尾部ともに胴体から分離し、上部後方からの圧力で押しつぶされた形で衝突地点から90m先の滑走路にかく座していた（図30-1参照）。また、A機は、胴体下部及び飛散した部分を除いて火災による焼損を受けた。滑走路には衝突地点から胴体残骸を中心にA機の部品が大量に散乱しており、また、A機の主翼構造の一部、ラダーやエレベータ、尾部隔壁の一部などの部品はB機の残骸及びその周辺から発見された。

胴体は、上部後方からの圧力で押しつぶされ、上面は主翼構造を含め全面的に破損、分解し、胴体尾部は一部が水平・垂直尾翼ごと分離し、前方及び周辺に飛散していた。また、火災による損傷が全体的に及んでいた（図30-2参照）。

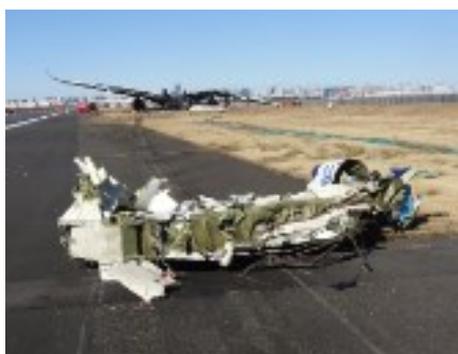
図 3 1 - 1 A機 垂直尾翼

尾部は、衝突により胴体下面のテール・アクセスドアから後方の部分が垂直・水平尾翼と共に分離し、大きく損傷・破断し複数の破片となって発見された。ラダーの一部は後方から圧縮・座屈した残骸がB機の機首構造内部から発見された。また、垂直尾翼の主構造部は、B機の近くで発見された（図 3 1 - 1 及び図 3 1 - 2 参照）。

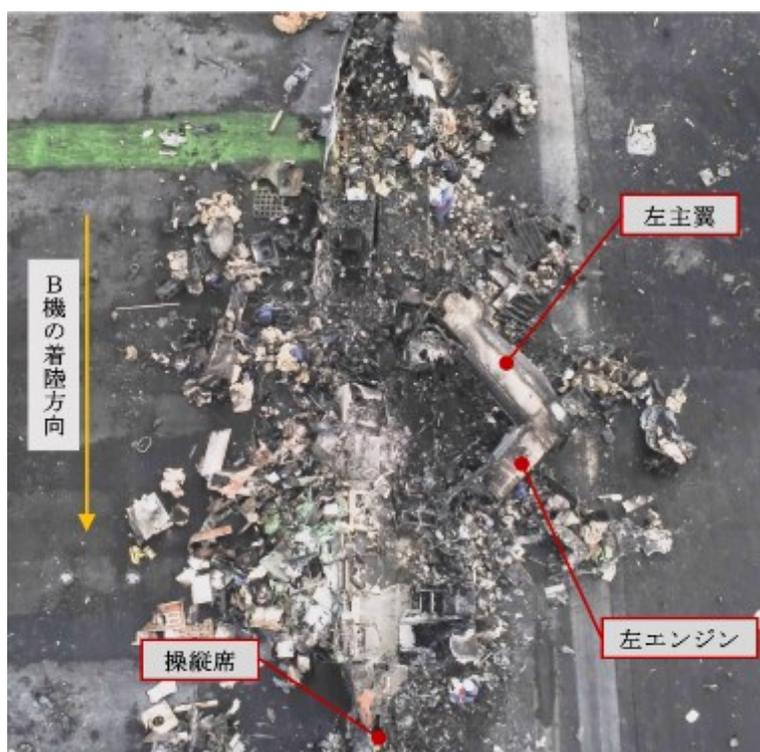
図3-2 A機の左主翼及び左エンジンの状況

左主翼は、胴体の付け根付近で折損し、エンジンごと前方に90°折れ曲がっていた。中央翼及び右主翼は、胴体から分離し、裏返しの状態で約50m前方に飛散していた。左右主翼及び中央翼は、いずれも後方からの圧力で後縁部が大きく座屈・変形しており、エンジンから外側の大部分は破断していた。また、衝突後に発生した火災により大きな損傷を受けていた（図3-2参照）。

なお、B機の両エンジンのファン・ブレードの後段からは、粉碎されたA機の主翼構造の一部が発見されている。

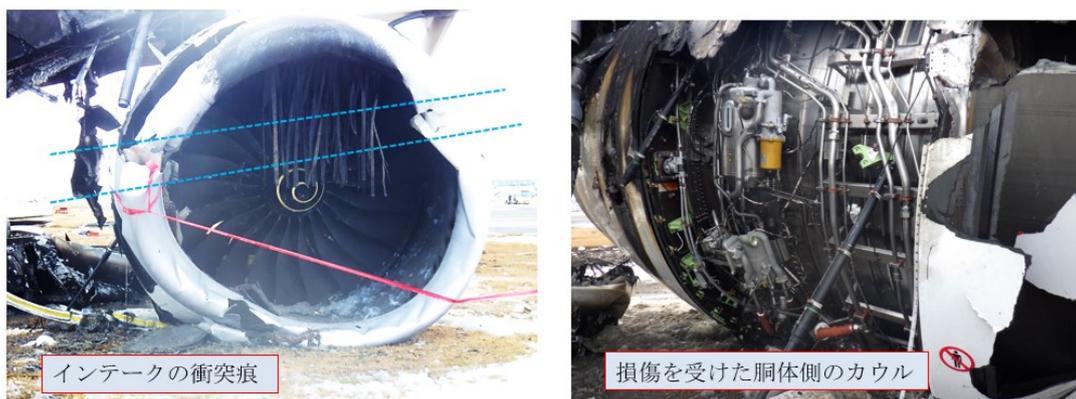
図36-1 左エンジンの損傷の状況

インテークの前方に、2時及び10時の方向に衝突痕があり、インテーク・バレルの2時方向（胴体側）は裂けて穴が開いていた。ファン・カウルは右側（胴体側）が大きく欠損し、破片は滑走路上に散乱していた（図36-1参照）。破損した右カウルの内部においては、油圧システムのエンジン駆動ポンプへの油液供給ラインの2本のうちの1本が衝突により破断していたほか、多数の損傷が見受けられた。逆噴射機構については格納位置にあったが、ロック機構の状態は外部からは判別できないため不明である。

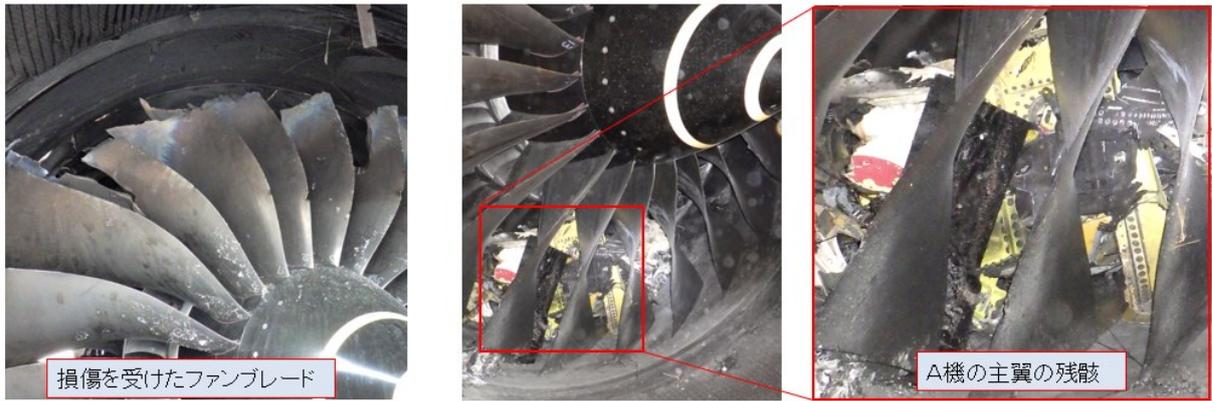
図36-2 左エンジン内で発見されたA機の残骸

ファン・ブレードは、全22枚のうち7枚にブレード先端の大きな欠損があり、また他のブレードにも多数の損傷があった。また、ファン・ブレードの後段から、A機の粉碎された翼構造の一部が発見された（図36-2参照）。ファン・ダクトの後方は激しい火災にさらされており、ダクト内部も火災による激しい損傷が見受けられた。

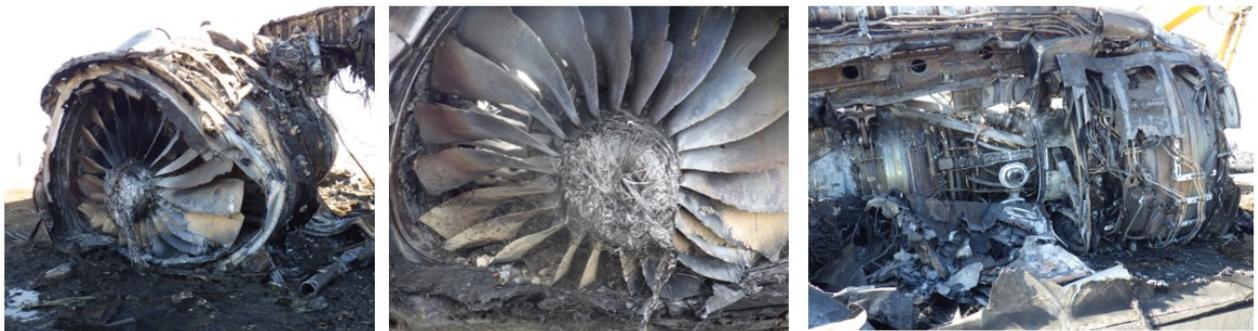
図37 右エンジンの損傷の状況

全体的に火災による損傷が激しく、インテークは完全に焼失していた。ファン・セクションは地面にめり込む形で変形し、ファン・ブレードも複数枚がブレード先端を欠損し、ファン・ケースと共に変形していた。スピナーは火災による損傷を受けていた。ファン・ブレードの後段には、左エンジンと同様に、粉碎したA機の主翼の一部があった。エンジン全体は火災による損傷が顕著であり、ファン・カウル、リバース・カウル共に激しく焼損しており、周辺にあるEECなどの装備品も完全に焼失していた（図37参照）。

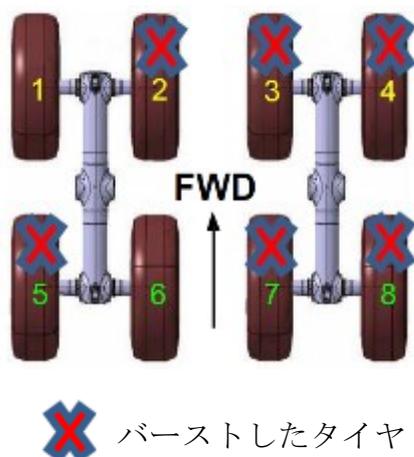
図38-1 B機主脚
タイヤ配置図

いずれも機体には正常に取り付いていた。主要構造部に異常はなかったが、周辺には油圧配管の折損等の損傷が多数認められた。タイヤは、衝突や火災による損傷で1番タイヤ及び6番タイヤを除いて全てバーストしていた（図38-1参照）。

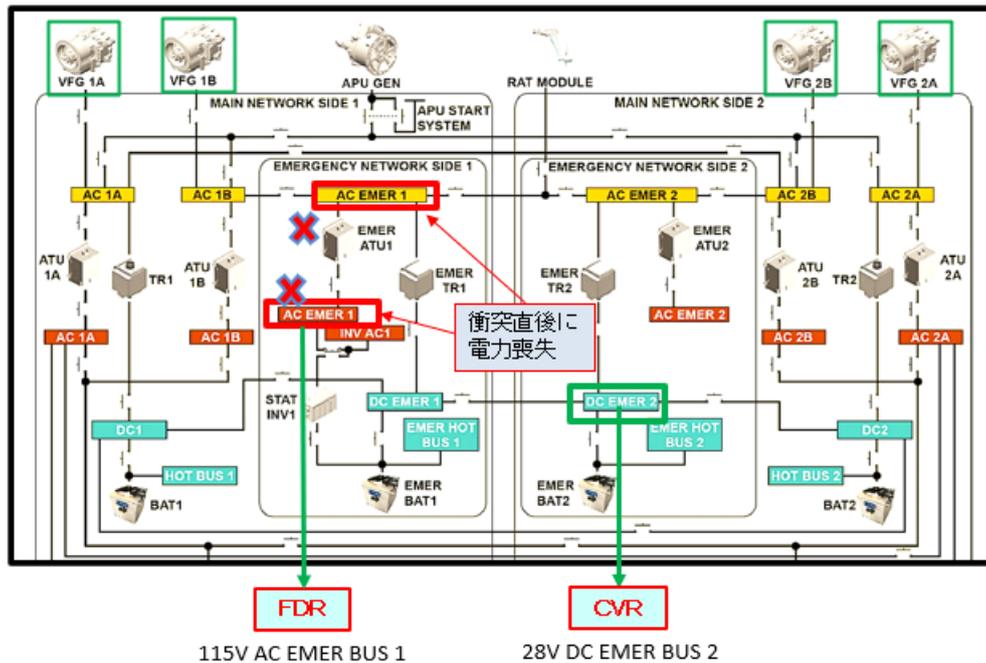
図40-2 FDR、CVRに関連するBUS（エアバス社提供図に加筆）

B機のFDRは、衝突して約1.9秒後に記録を停止していた。FDRには、衝突の0.8秒後にFDRに電力を供給する115V AC EMER BUS1の出力が失われたことが記録されており、FDRは電源の喪失又は配線の損傷により作動を停止したと推定される。

CVRはFDRが停止した以降も作動を続けていたが、機体が滑走路外で停止してから5秒後に記録を停止した。これは、滑走路からの逸脱、停止時の衝撃によりCVRに電力を供給する28V DC EMER BUS2の電源が失われたか、EPDC又は周辺配線が損傷したことによる可能性が考えられる(図40-2参照)。

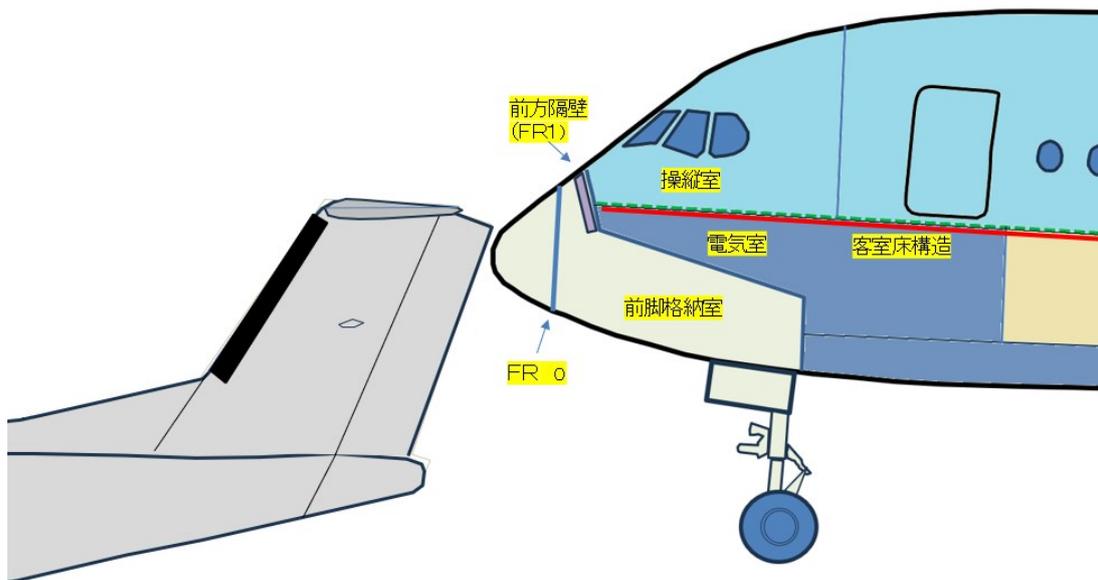
図 4 0 - 3 推定される衝突時の相対関係

B機のレドーム先端がA機のT字型尾翼に正面中央から衝突し、A機の方向舵の一部が、B機のレドームから前方隔壁（FR1）まで貫通し、圧壊した。しかし操縦室及び客室に大規模な損壊は生じなかった。これは、衝突時の姿勢とA機との相対的な位置関係で、B機の客室床構造が胴体の構造の支えとなったことにより、機首部が圧壊することなく形状を維持することができたことによるものと考えられる（図40-3参照）。

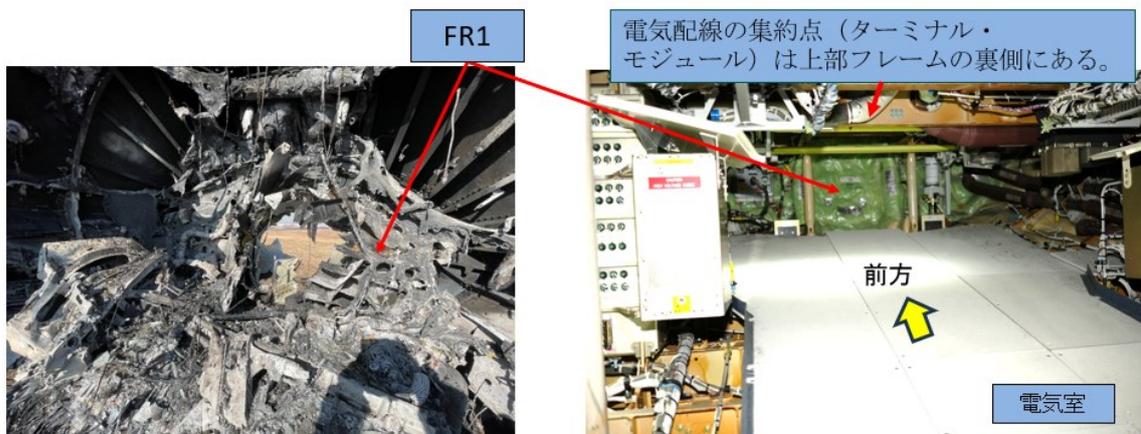
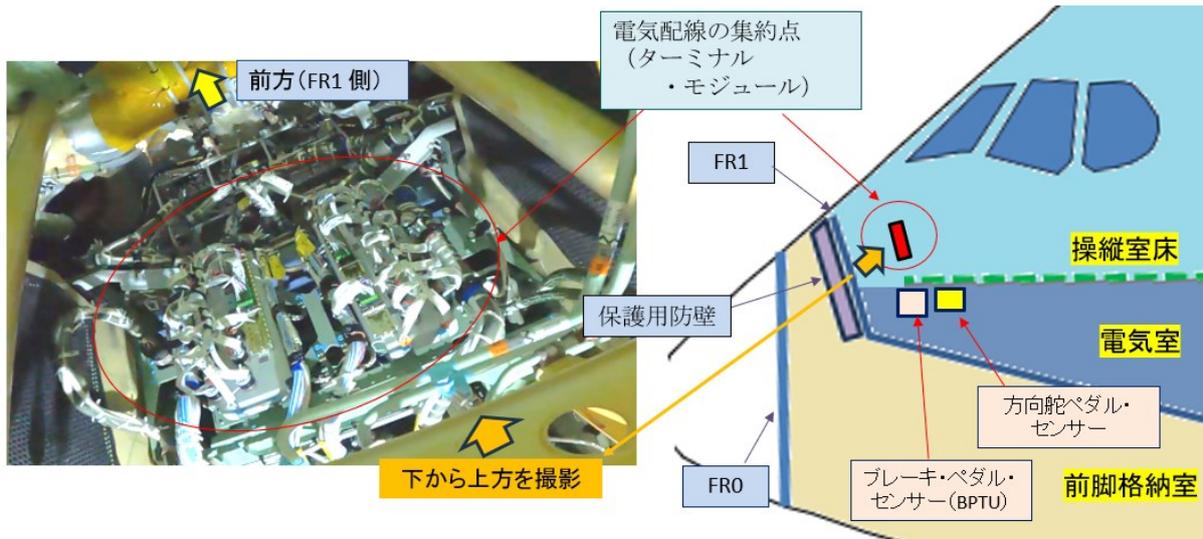
操縦室では、衝突によって操縦室ドアがフレームから外れた一方、操縦室床下の電気室前方も衝突によって損壊し、以下の機構に重大な損傷が生じたと考えられる（図 4 0 - 4、図 4 0 - 5 参照）。

- ・ 方向舵ペダルの位置センサー及びその入力機構
- ・ ブレーキ・ペダルの位置センサー（BPTU）及びその入力機構
- ・ 操縦室中央ディスプレイ裏の電気配線の集約点（ターミナル・モジュール）
- ・ 周辺のサーキットブレーカー・パネル及びEPDC、周辺の電気配線等

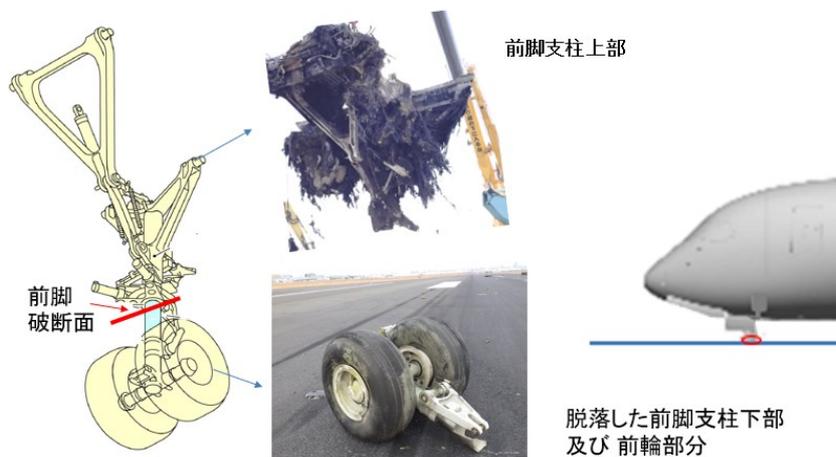
図 4 0 - 6 折損した前脚 (エアバス社提供図に加筆)

前脚は、支柱の途中で折損して機体から分離した。前脚タイヤを含む分離した部分は衝突地点から 480 m 先の滑走路上に脱落していた。機体に残った支柱は倒壊しなかったため、機首部胴体下面は、滑走中、地面との接触を避けられた (図 4 0 - 6 参照)。

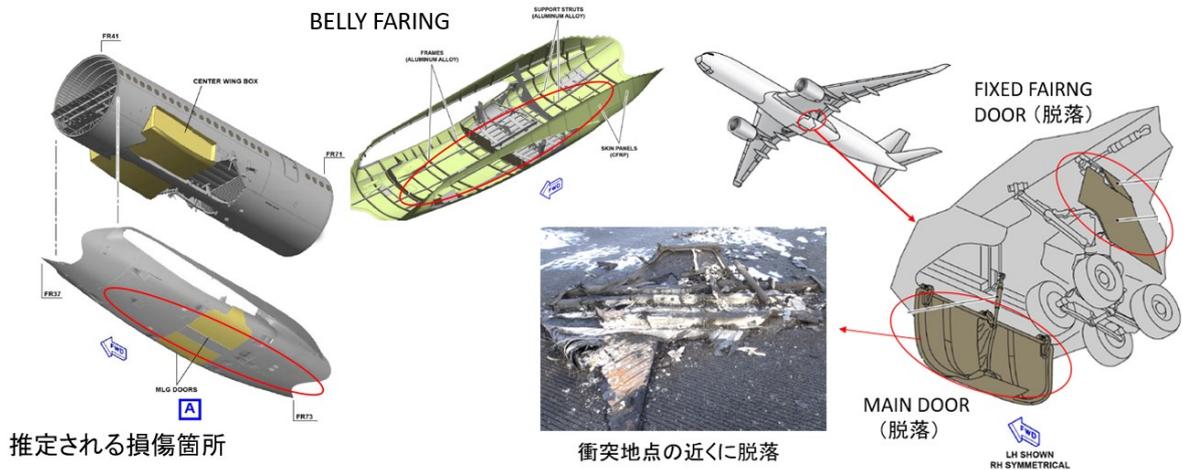
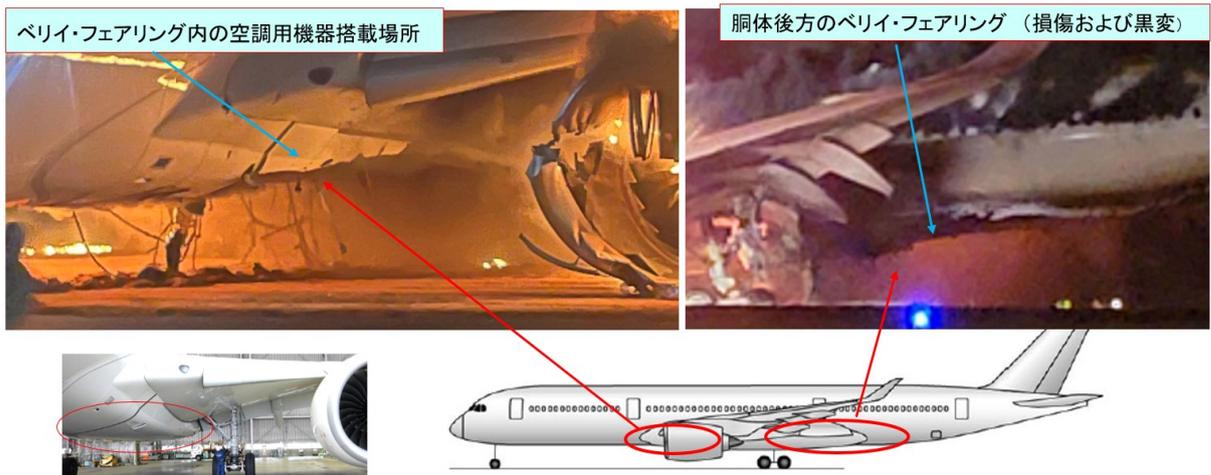
衝突した A 機の胴体は、B 機がその上方を通過した際、B 機の胴体下部に損傷を与えた。主翼ベリィ・フェアリング内にある空調関連の機器の大半が下面からの衝突で破損、脱落し、また、その後方で A 機が爆発的な火災を起こした

ため、脱落した左の主脚格納室ドア及び左主脚ドアが、衝突地点の近くで激しく焼損した状態で発見されている（図4 1、図4 2参照）。

主脚格納室はドアの脱落により開放状態になり、衝突時に発火したA機の破片と燃料によって、主脚格納室内と、その後部隔壁に損傷を与え、その周辺で火災が発生したと考えられる。主脚格納室のほぼ直上に位置するL3の前方周辺の客室内では、衝突直後から焦げくさい臭いが生じ、機体停止後、すぐに床下から煙が生じている。また、主脚格納室後方の胴体下部も損傷を受け、周辺が黒変していた（図4 2参照）。

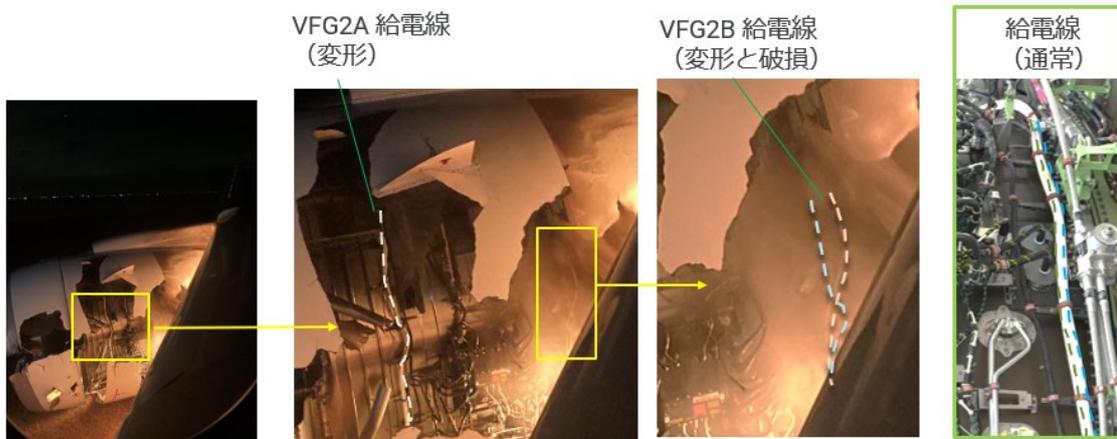
図4.3 右エンジン発電機（VFG）給電線の破損状況

右エンジンのVFG 2 台の給電線、配線周辺が損傷を受けていたことが認められた（図4.3参照）。

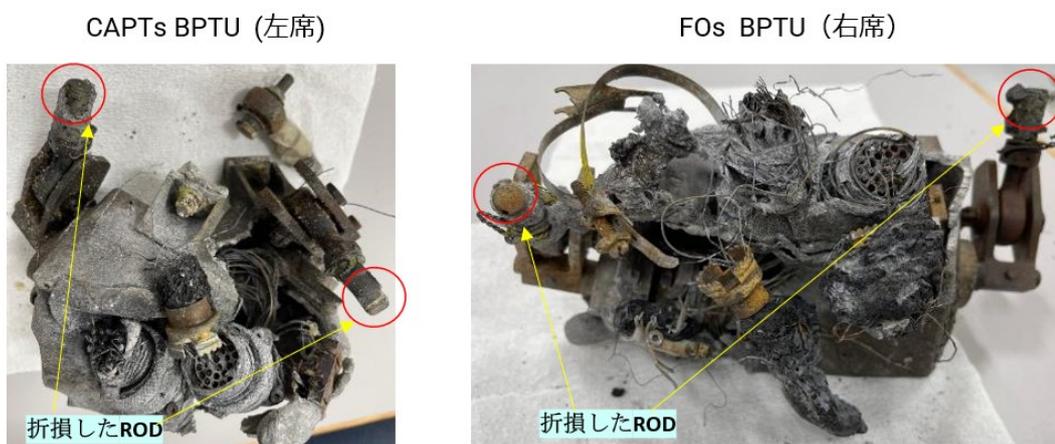
図 4 5 - 2 損傷したB P T Uと折損した入力ロッド

衝突により前方隔壁（FR1）が破壊された際に、BPTUの作動機構が破損し、運航乗務員の操作がブレーキ系統に伝わらなかったと推定される。また、両主脚の前面にあるブレーキの油圧弁及び配管がA機との衝突により損傷を受けていたことや、ブレーキの油圧システムが配置されている主脚格納室が損傷を受けていること、タイヤの大半がバーストしていたことから、入力機構が正常であってもブレーキは正常に機能しなかった可能性がある。

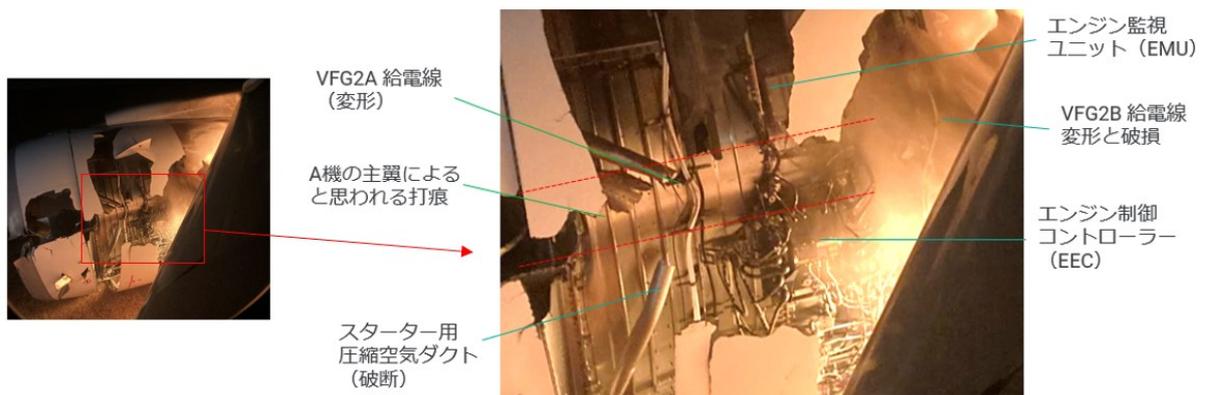
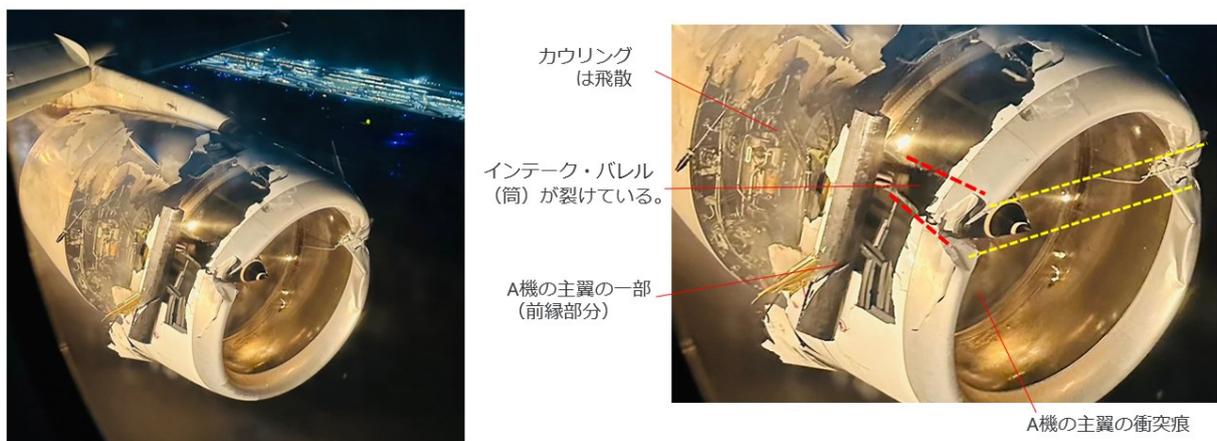
A機の左右の主翼はB機の両エンジンの空気取入口に衝突した後、B機の胴体と左右エンジンの間を抜け、B機の内側のファン・カウルに接触し、両方の内側ファン・カウルとその内部に損傷を与えた(図 4 6 - 1、図 4 6 - 2 参照)。特に右のエンジンの損傷は大きく、エンジン制御の中核となる E E C 周辺の配線が損傷を受けた (図 4 6 - 1 参照)。

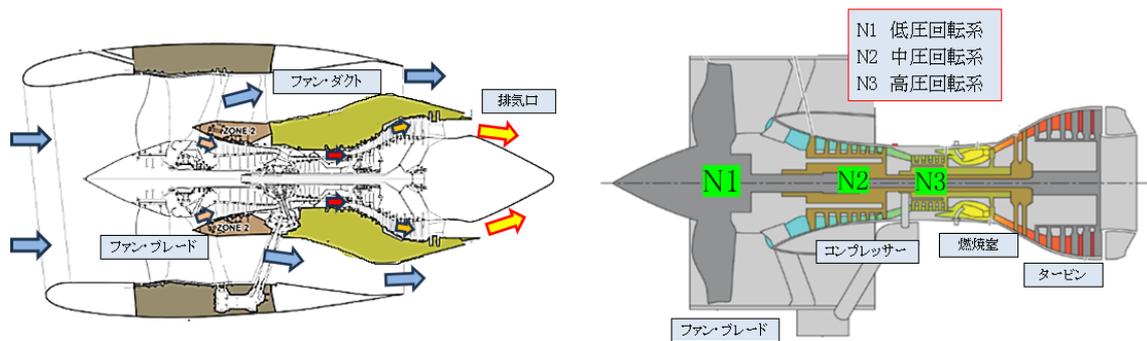
図 4 6 - 3 エンジンの概略 (ロールスロイス社製 TRENT XWB-75)
(エアバス社提供図に加筆)

また、A機の左右の主翼内主燃料タンクにはそれぞれ約1,600LのJET A-1燃料を搭載していたと推定されるが、破壊された主翼構造及び飛散した燃料がB機の両エンジンに吸い込まれ、ファン・ブレード、エンジン内部及びファン・ダクト内の流入経路に損傷及び火災を発生させたものと推定される（図46-3参照）。

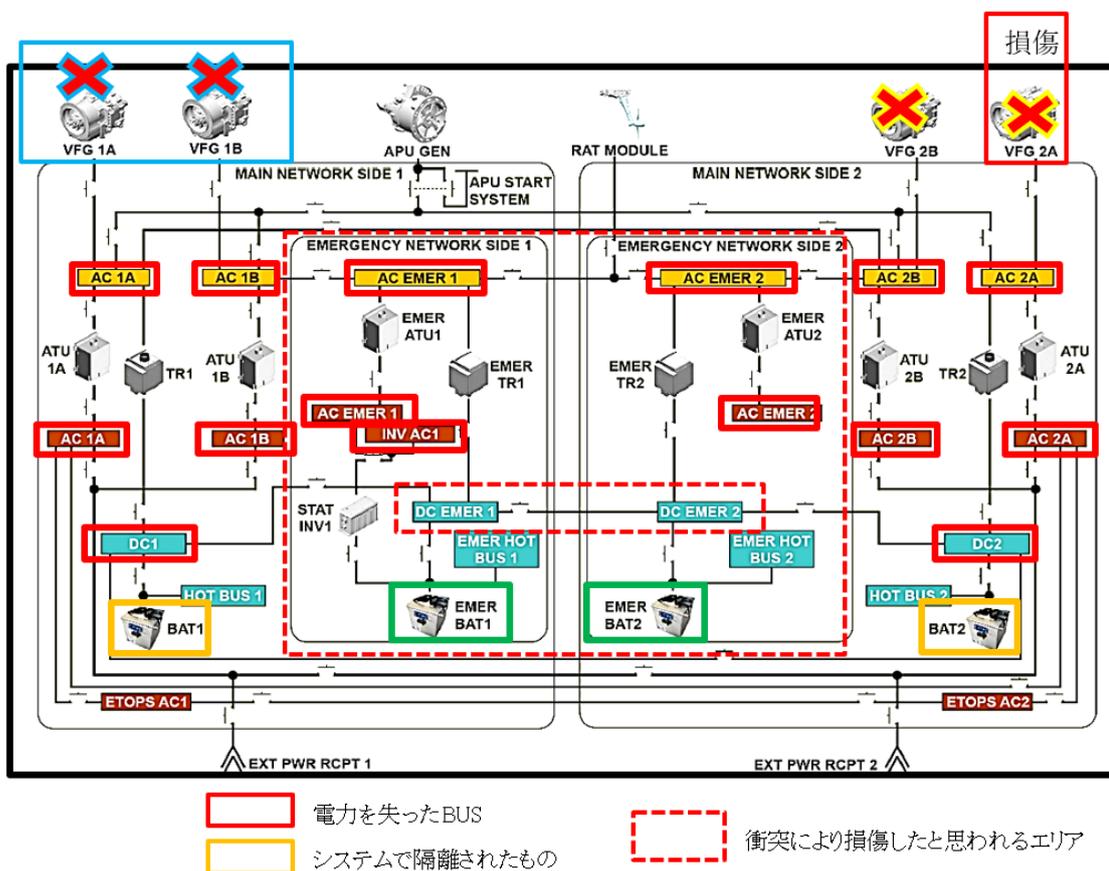
図48 機体停止時の電力分配状況（エアバス社提供図に加筆）

ムの大部分は作動を停止したものの、操縦室前面のディスプレイなど一部作動が確認されたシステムもあった。このことについては、BUS自体に電力は供給されていたものの、BUSから各システムへ電力を供給する電線が損傷を受けたか、制御側であるEPDCが損傷した可能性が考えられる（図48参照）。

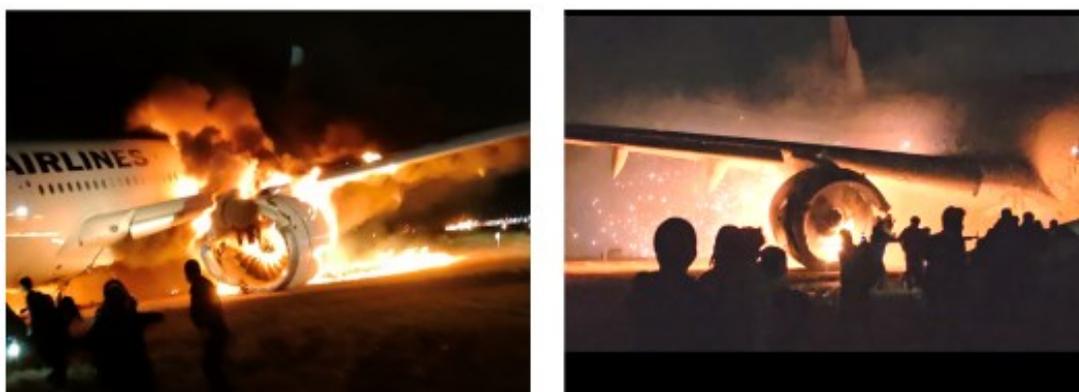
図49-1 かく座後のエンジンの状況（乗客提供）

左エンジンについては、機体停止後、エンジン周辺からの炎が次第に大きくなり、エンジン本体及び周辺の地面（滑走路脇の草地）に燃え広がった（図49-1参照）。火災は機体停止後、現場に到着した消防車の放水により火勢は収まったが、エンジン内部及び外部、並びに胴体下部では、依然、火災は継続していた。その後、胴体下部の炎が客室内に及び、機体の全焼に至った。

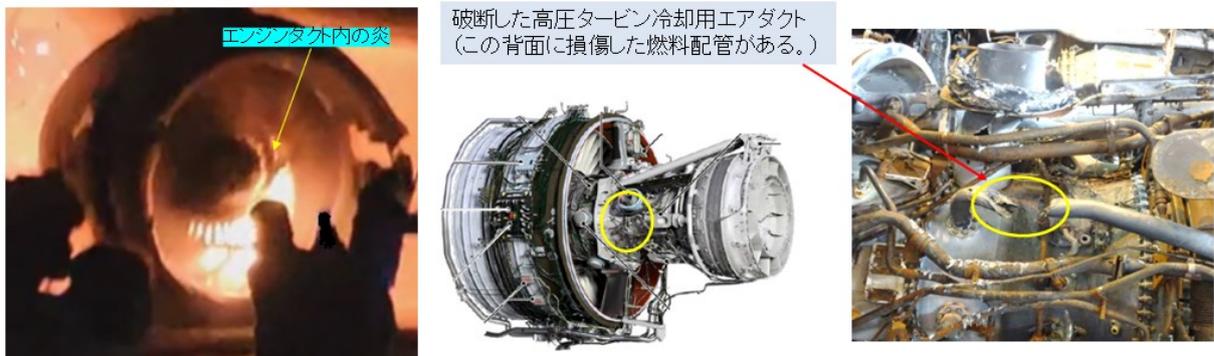
図49-2 右エンジンの9時方向の損傷（エアバス社提供図に加筆）

また、右エンジンは、エンジン本体の9時方向にファン・ケースを貫通する穴が開き、そこから炎を噴き続けた。この炎は、エンジンの高圧タービン冷却エア用のダクトが衝突により破断したことにより、当該ダクトの直上にある燃

焼室へつながる燃料配管が損傷を受け、損傷した部位から漏れた燃料と高温・高圧の圧縮空気により生じた火災によるものと考えられる（図49-2参照）。

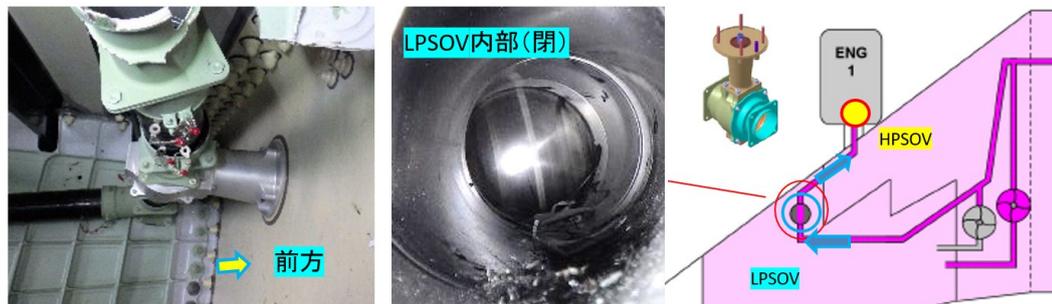
図50-3 発見された左のLP SOV (エアバス社提供図に加筆)

左右のLP SOVは、二重の電源回路を持ち、火災等による損傷や、前方からの衝突を考慮して、胴体内ではそれぞれ分散するよう、主翼後縁や翼端を経由するなどして別々に配置されている。しかし、本事故では、AC電源が失われたため、電源回路は非常電源側のみとなり、また主脚格納室付近から右主翼後縁付近も衝突による損傷を受けた。作動しなかった右のLP SOVについては、電気室周辺の損傷に加え、当該箇所配線が損傷を受けた可能性も考えられる。

なお、左エンジンのLP SOVは、バルブが閉じた状態で残骸から発見された。右エンジンのLP SOVは完全に焼失しており、周辺の残骸から発見することはできなかった（図50-3参照）。

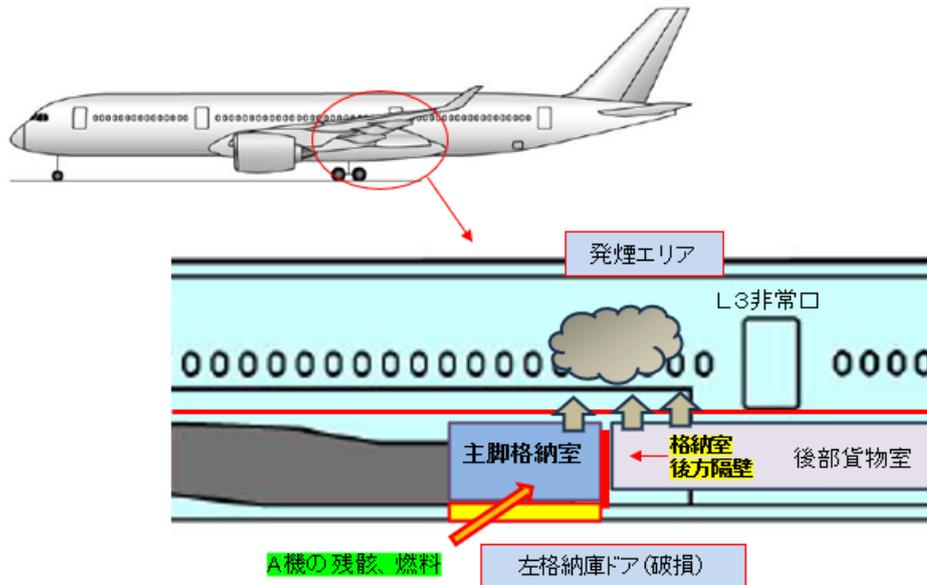
図 5 1 - 1 B機胴体下部の損傷 (エアバス社提供図に加筆)

煙が発生していた場所の直下は、主脚格納室後方から後部貨物室の最前方の部分であった。A機の構造部品と燃料の燃焼により、B機の主脚格納室後方の隔壁が損傷し、B機が停止した後、後方貨物室に火が広がったと推定される（図51-1参照）。

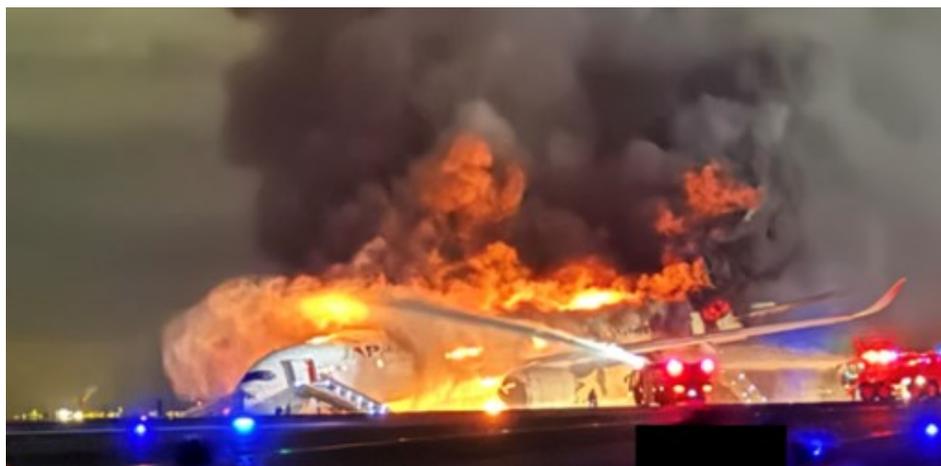
図 5 1 - 2 炎上するB機 (乗客提供)

機長が全員の脱出を確認した後にL4ドアから脱出した約2分後、L3前方の窓から炎が見え始め、開放されたL4ドアから上がる黒煙の量が増加し始めた。これは、客室内に煙をもたらした主脚格納室から後部貨物室内にかけて、衝突により発生した火災が客室に延焼したことによるものと考えられる (図 5 1 - 2 参照)。

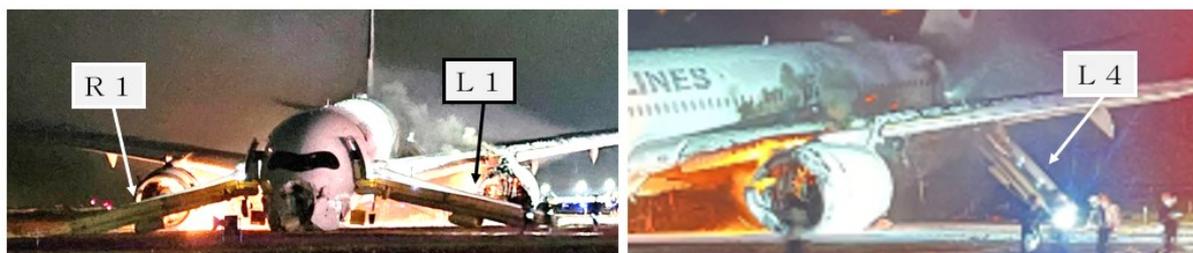
図53-1 L1、R1及びL4スライド (乗客提供)

脱出に使用されたスライドのうち、L1及びR1については、前脚が折損して機体前方が下がっていたためスライドの傾斜が緩く、スライド滑降時に滑降者が途中で止まってしまう事態が発生していた。一方、L4のスライドは、機体が前傾してL4出口の床面高が正常時よりも高くなったことにより、スライドの傾斜が急であった。このため、L4担当の客室乗務員は「座って滑って (Sit and Slide)」を乗客に指示したものの、多くの乗客が着地の際に転倒した。なお、脱出に使用したスライドの着地点は、全て草地であった (図53-1、図53-2参照)。
