匠航空株式会社所属ロビンソン式R 4 4 II型（回転翼航空機） J A 7 1 8 Wの  
航空事故調査について  
（経過報告）

令和7年4月24日  
運輸安全委員会（航空部会）

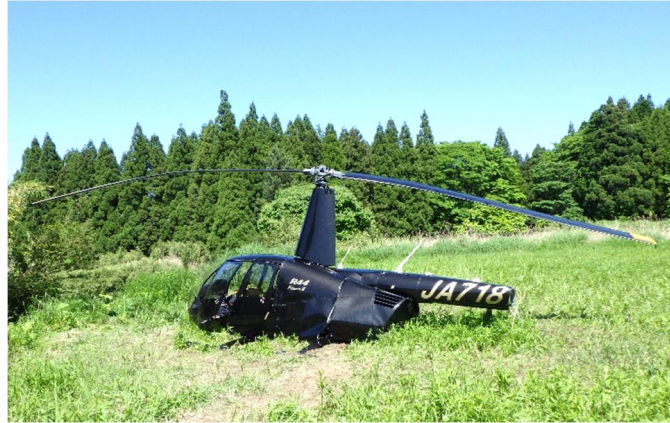
図 事故後の同機の状況

大破：胴体変形、テールコーン破断、メインローター損傷及び降着装置（スキッド）座屈
