法人所属アレキサンダー・シュライハー式ASK21型（滑空機）JA21YPの  
航空事故調査について  
（経過報告）

令和7年10月2日  
運輸安全委員会（航空部会）

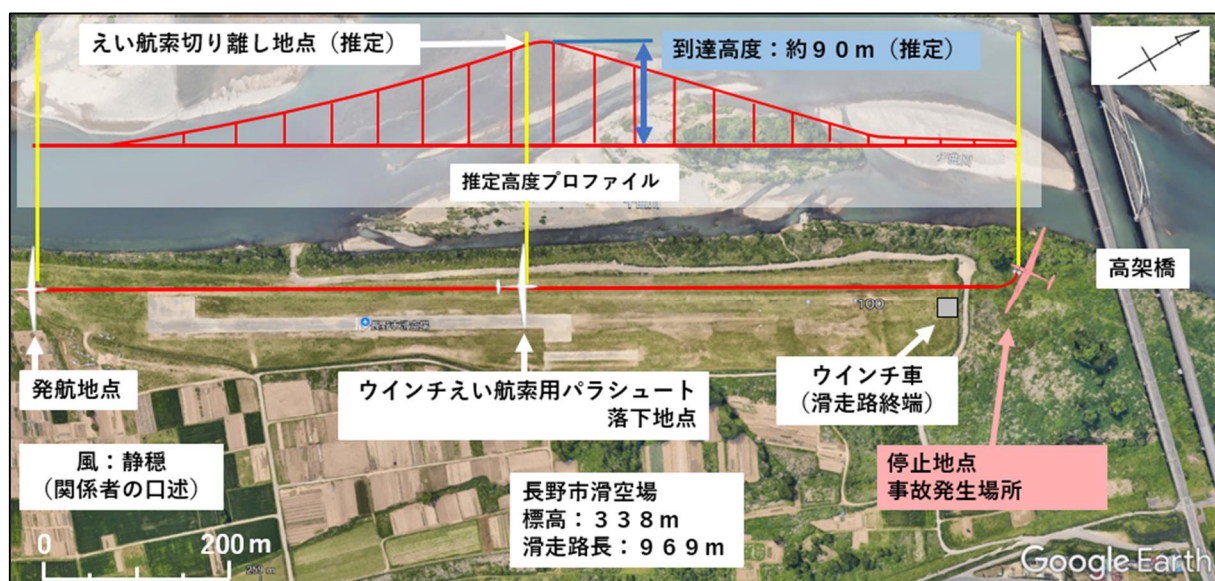
図1 推定飛行経路

同機は、ウインチ停止後にえい航索を切り離し、降下した。同機は、滑走路終端を越え、左旋回したところ、左主翼が草木に接触したことで、左に回転しながら接地し、草木に衝突して停止した。

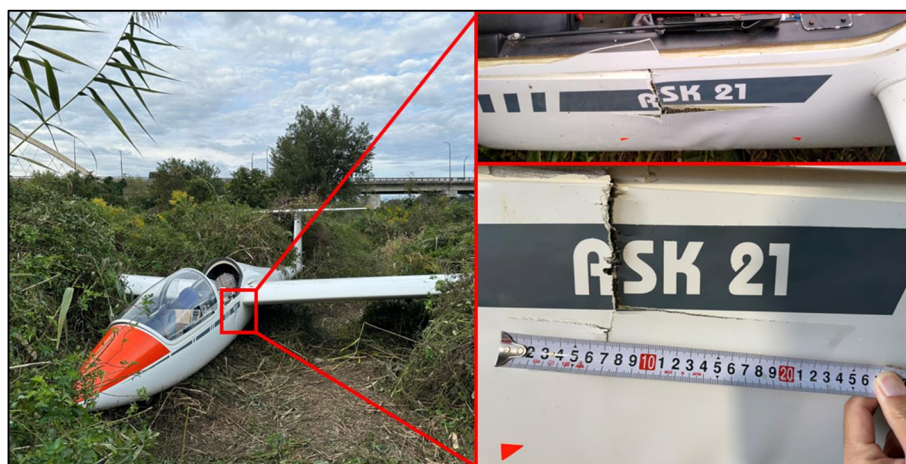
図2 主要な損傷状況 (胴体左外板)

中破: 胴体左外板に亀裂、左主翼前縁に亀裂、後部座席風防が破損
