海上保安庁所属アグスタ式AW139型（回転翼航空機）JA974Aの  
航空事故調査について  
（経過報告）

令和7年10月2日  
運輸安全委員会（航空部会）

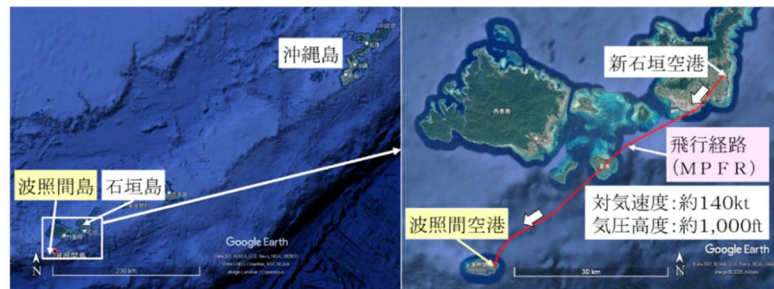
図1 飛行経路

同機は、波照間島からの急患輸送に対応するため、右操縦席に機長、左操縦席に副操縦員、後部座席に乗組員等5名が着座し、令和6年10月2日、01時00分頃、機長の操縦により新石垣空港<sup>\*3</sup>を離陸し、波照間空港に向け飛行を開始した（図1参照）。

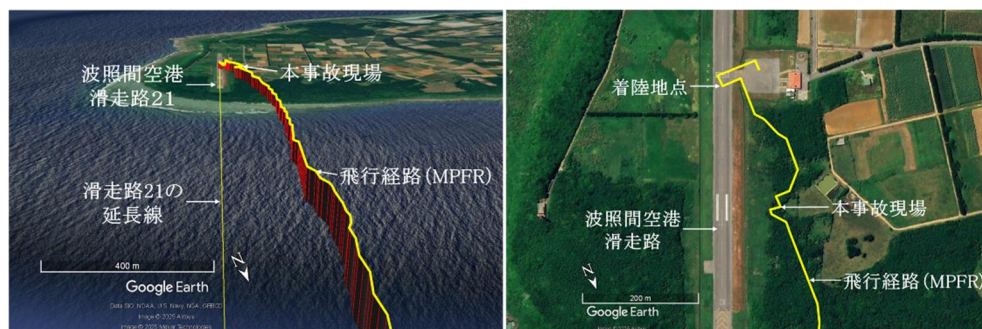
図2 波照間空港への接近時から本事故時までの飛行経路

同機は、波照間空港への接近時から本事故時まで、滑走路21に向かって、同滑走路の延長線より右側を飛行していた（図2参照）。

同機は、接地目標地点（滑走路と誘導路の交点）の約240m手前において、着陸のための減速及び降下を開始したが、その直後、機長は、大きな降下率を体感したため、コレクティブピッチ・レバーを引き上げた。なお、機長によれば、降下した際、前方の窓から草木が一瞬見えたとしている。その後、同機は再浮揚し、接地目標地点まで飛行後に着陸し、エプロンまで地上滑走した。

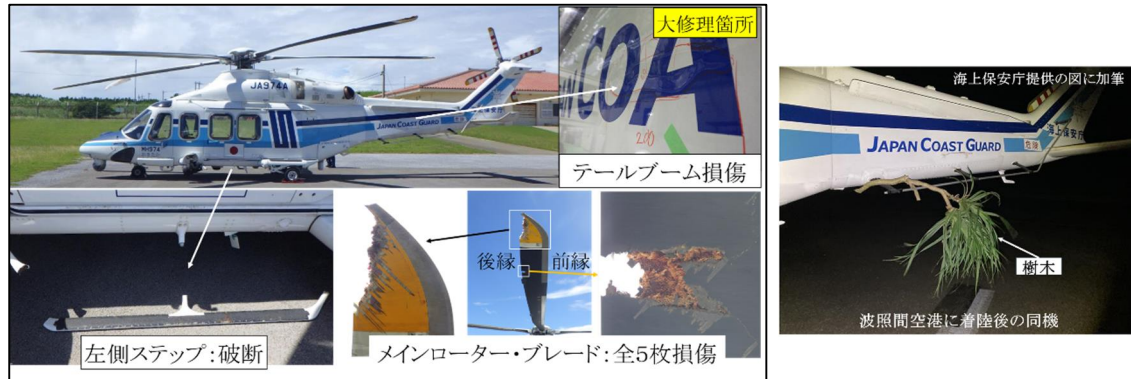
図3 機体の主な損傷状況等

(3) 航空機の損壊（図3参照）

中破：1次構造部材であるテールブームの損傷（複数箇所にへこみ）

キャビン左側ステップの破断

メインローター・ブレード全5枚損傷

胴体に多数の打痕、変形、草木の付着、ほか
