海上保安庁所属ボンバルディア式DHC-8-315型JA722A及び  
日本航空株式会社所属エアバス式A350-941型JA13XJの  
航空事故調査について  
(第2回経過報告)

令和7年12月25日  
運輸安全委員会（航空部会）

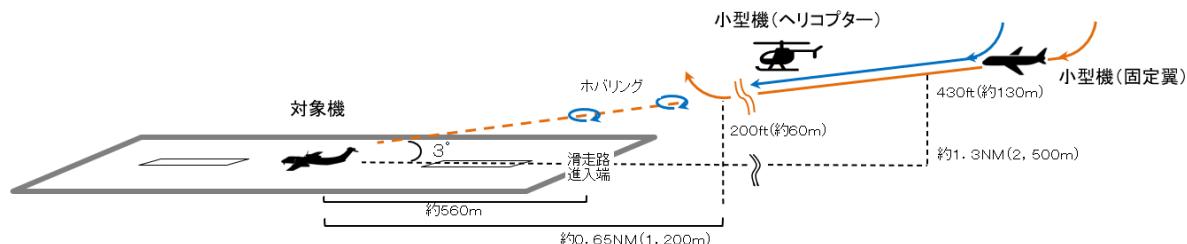
図1 夜間の滑走路上に配置したA機同型機の視認性に関する検証実験  
(イメージ)

この検証実験に加え、A機の進入経路上からの視認性の分析に必要なデータの収集を目的として、事故当日と同様に月明かりのない令和7年3月26日から翌27日にかけて、夜間、中部国際空港の滑走路上にA機の同型機(DHC-8-315型機)を配置し、最終進入中の航空機から撮影する等の検証実験を実施した。本検証実験に際しては、事故発生時と同様の外部灯火を点灯させ、飛行場灯火の設定も事故時と同じ輝度設定とした上で、小型の固定翼機及びヘリコプターを用いて空中から撮影等を行った(図1 参照)。

また、事故発生時、A機の後方から見ることができたA機の外部灯火はいずれも

白色であり、A機が停止していた場所の周囲には滑走路面に埋設された滑走路中心線灯（白色）及び接地帯灯（白色）が点灯していたことから、A機の同型機の外部灯火の色を赤色に変更した場合の視認性の検証実験や、A機同型機の位置を滑走路中心線灯からオフセットした場合の視認性の検証実験も実施した。

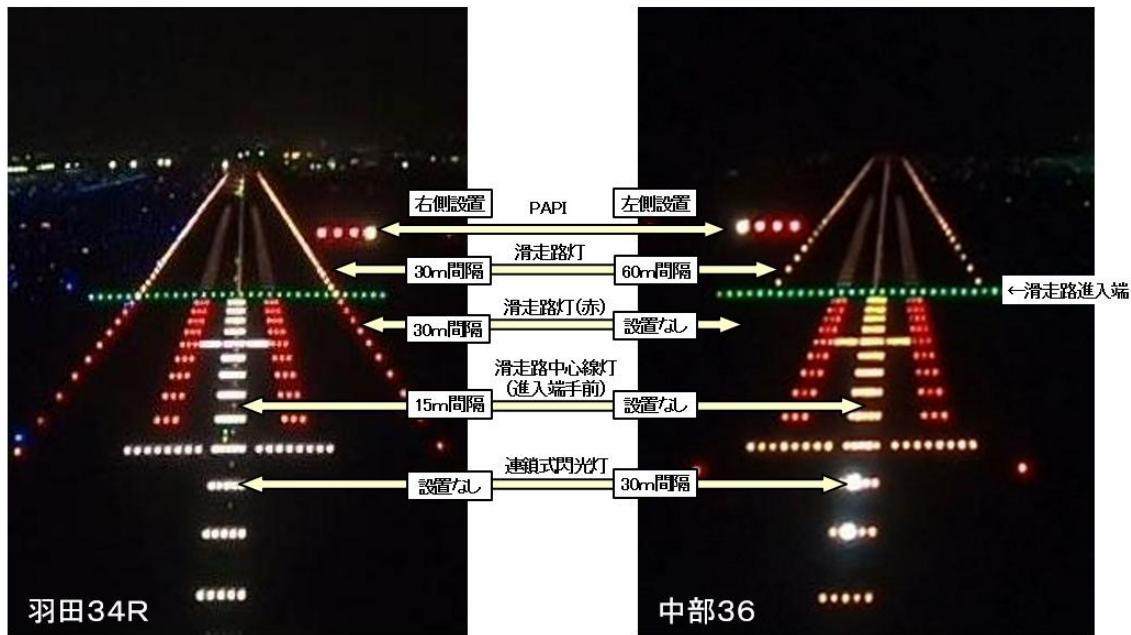
図2 飛行場灯火の画像比較  
(羽田空港滑走路34Rと中部国際空港滑走路36)

本検証実験を行った中部国際空港は、羽田空港滑走路34Rと同じく低視程時においても着陸が可能なカテゴリーIII精密進入用滑走路を有している。そのため、滑走路進入端より手前側では連鎖式閃光灯や滑走路中心線灯の設置の有無等に違いがあるものの、検証実験を行う上で重要な滑走路進入端より奥側（A機の同型機を配置した側）については、滑走路灯の間隔が異なる点を除き、飛行場灯火の製造者や配置は羽田空港滑走路34Rと同じとなっている（表1、図2 参照）。

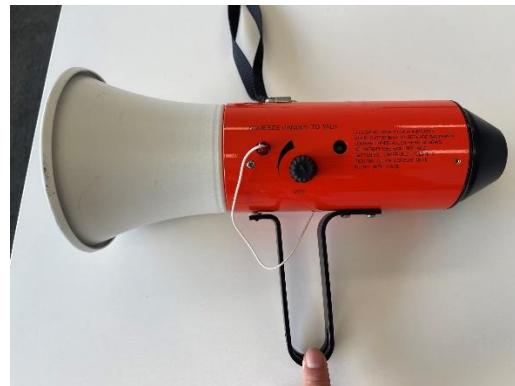
図3 B機に搭載されていたものと同型式の拡声器（出力：2W）

航空機には、緊急事態及び非常事態において、乗組員間の意思疎通や乗客に対する指示及び案内等を機内及び脱出後の機外で行うため、拡声器が搭載されている（図3 参照）。B機の客室内には拡声器が4台搭載されており、非常脱出の開始後、一部の客室乗務員がこれを使用した。しかし、この中には拡声器の効果が感じられず使用をやめた者がいた。非常脱出指示の伝達状況に関する聞き取りを行った結果は図4のとおり。

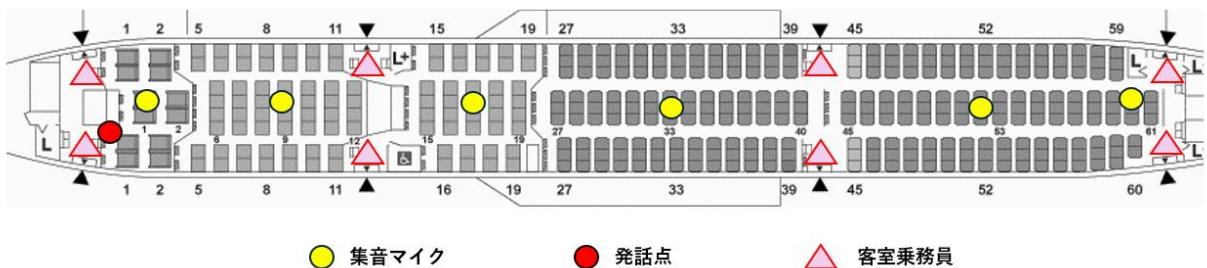
図 5 検証実験時の配置（イメージ）

B機からの非常脱出の際、時間の経過とともに煙が機内に充満したため視界が悪化しており、音声によるコミュニケーションが非常に重要になっていた。これらの点を踏まえ、機内放送システムが作動しない状況下でのコミュニケーションに関する分析の参考とするため、令和7年5月26日、B機の同型機（A350-941型）の機内において拡声器を用いた検証実験を実施した。本検証実験に際しては、機内前方から拡声器を用いて発声し、6箇所に設置した集音マイクにより音量を計測するとともに、機内に配置された客室乗務員及び客室各所に配置された乗客役の調査官による評価等を実施した（図5～7 参照）。また、非常脱出の際、右エンジンが回転を続けており、客室乗務員により乗客を落ち着かせるためのパニック・コントロールも行われていたことから、これらの音響環境も模擬し、発声場所や拡声器の有無等の条件も変更しつつ検証実験を実施した。

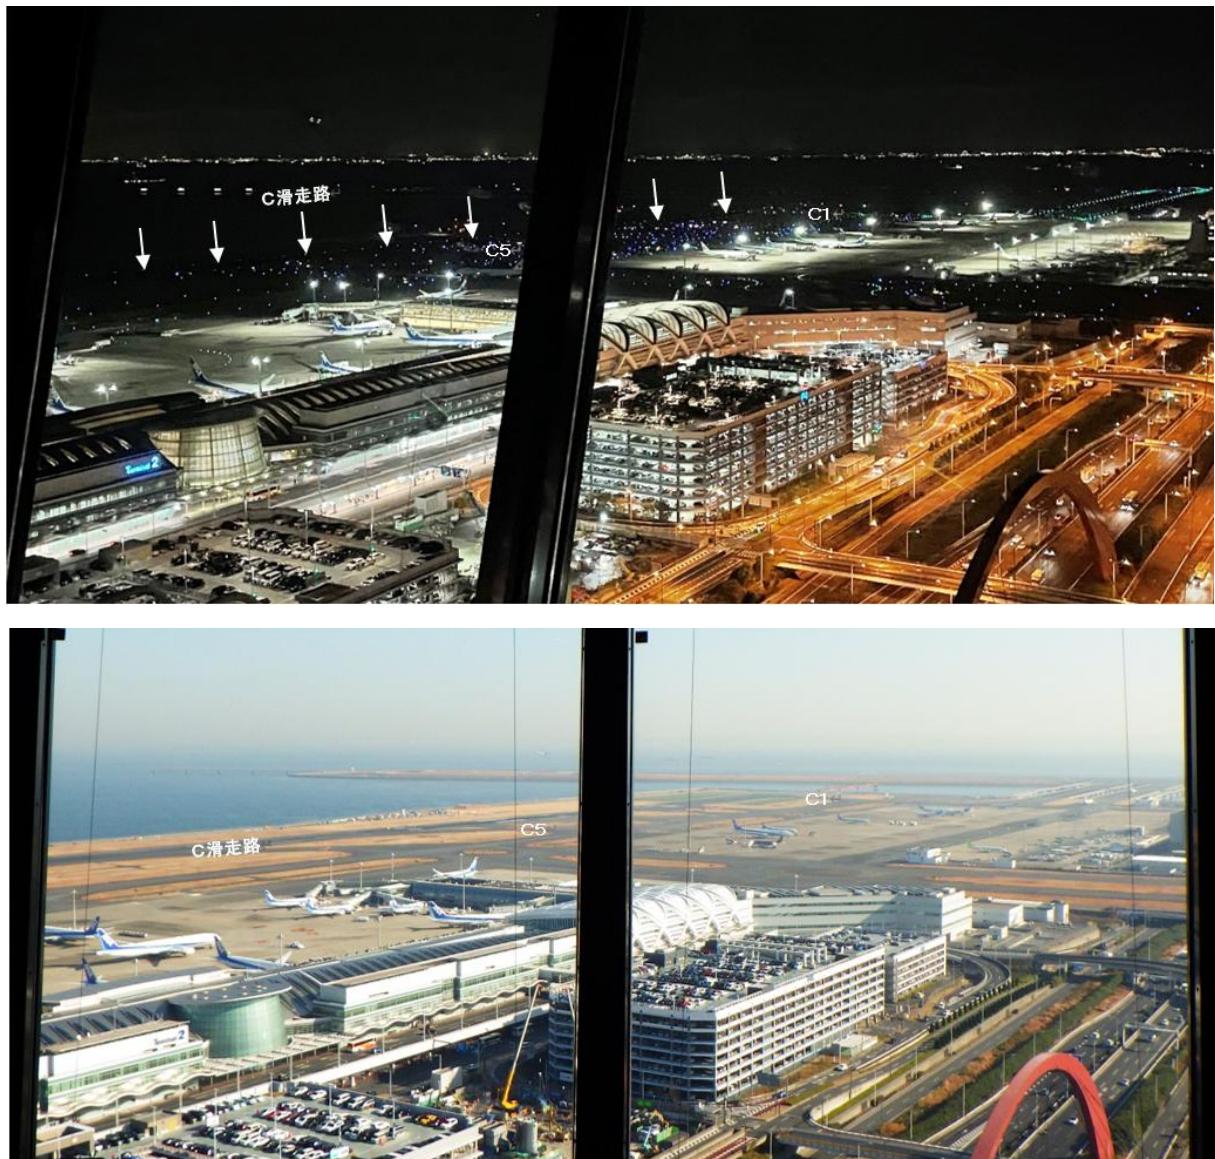
羽田空港管制塔からの夜間の航空機や各種灯火の見え方等については、令和6年1月6日に航空事故調査官により現地確認を行つてゐるが、その後に収集された事

実情報や分析の状況を踏まえ、令和7年9月19日、改めて現地確認を実施した  
(図8 参照)。

図8 羽田空港管制塔からの撮影画像  
(撮影位置は、滑走路34Rを担当していた飛行場管制席東とは異なる。  
また、下図は昼間時の参考画像。)
