個人所属ロビンソン式R 2 2 B e t a型（回転翼航空機）JA110Nの
航空事故調査について（経過報告）

令和8年2月19日
運輸安全委員会（航空部会）

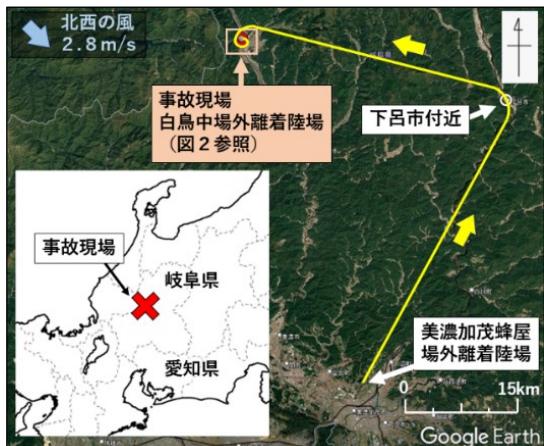
図1 推定飛行経路（全体）

同機は慣熟飛行のため、機長が右席、同乗者が左席に着座し、10時20分頃に岐阜県美濃加茂市の美濃加茂蜂屋臨時場外離着陸場を離陸した。

その後、同機は下呂市周辺を飛行した後、事故現場となった駐車場に着陸するために降下した。しかし、駐車場には複数の車両が停車していたため、空いている場所への着

陸を試みた。

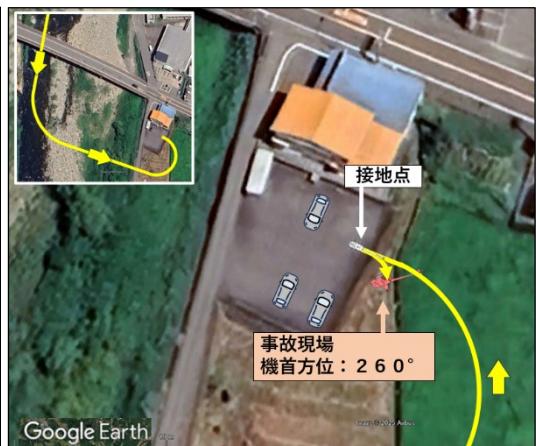
図2 推定飛行経路（事故現場）

接地後、機首が上がると同時に機体の後方にある田んぼに滑落し、横転した状態で停止した。

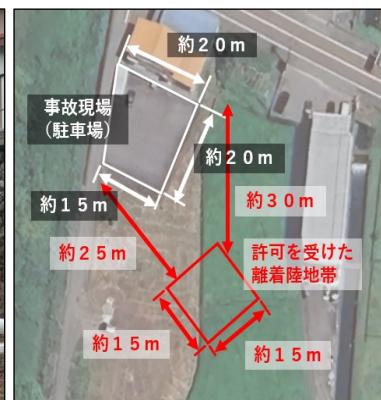
図4 離着陸場の状況（推定）

なお、当日に通報されていた飛行計画の目的地は同場外とされていたが、航空法第79条ただし書の許可のために申請され、許可を受けていた同場外の離着陸地帯の場所は、事故現場となった駐車場ではなかった（図4参照）。また、機長は過去に事故現場となった駐車場に離着陸を行ったことがあった。

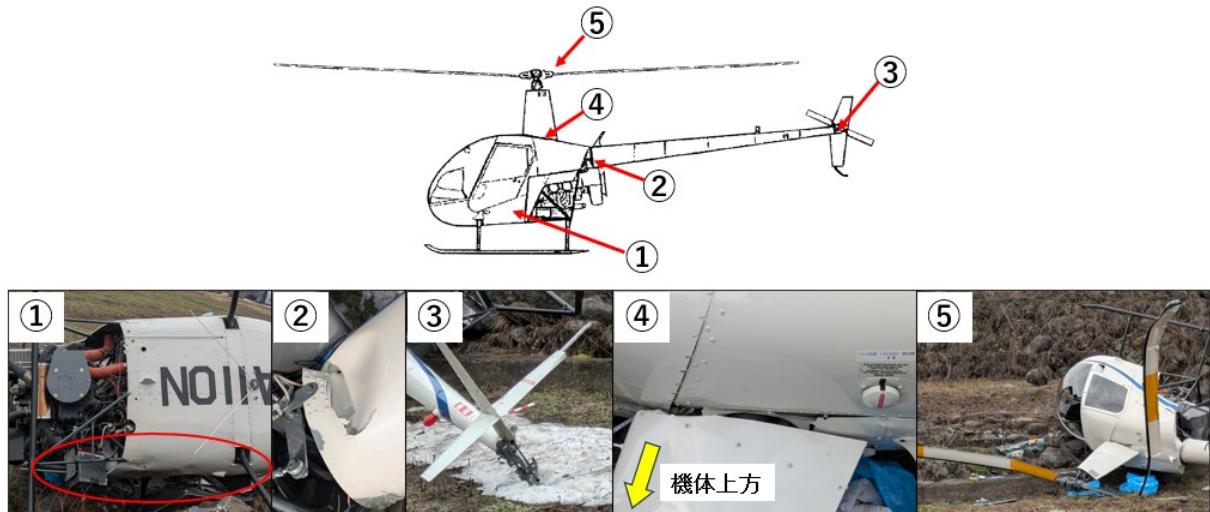
図5 主要な機体損傷

（3）航空機の損壊（図5参照）

大破：

- ① 機体フレームのゆがみ
- ② テールコーンの変形
- ③ テールローター・ブレードの折損
- ④ メインローター・マストのゆがみ
- ⑤ メインローター・ブレードの折損
