独立行政法人航空大学校所属ホーカー・ビーチクラフト式G 5 8型
J A 5 8 1 0 の航空事故調査について
(経過報告)

令和 8 年 2 月 1 9 日
運輸安全委員会（航空部会）

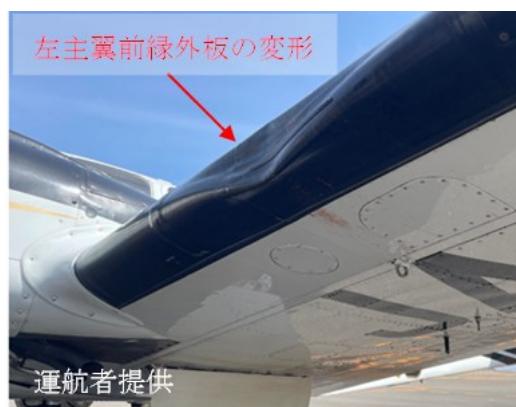
図3 損傷箇所（左主翼前縁外板）

中破：左主翼前縁外板の変形、左主翼サブ・スパー^{*1}の変形

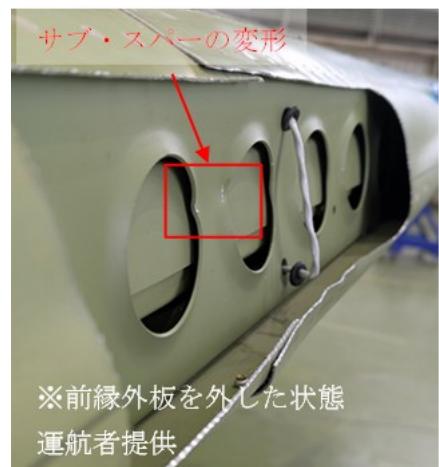
図4 損傷箇所（左主翼サブ・スパー）

*1 「サブ・スパー」とは、主翼の主桁が1本桁構造となっている同型式機において、主翼の前縁形状を形作るために使われる補助桁のことである。
