個人所属グラザー・ディルクス式DG-400型（動力滑空機、単座）  
JA2316の航空事故調査について  
（経過報告）

令和8年3月26日  
運輸安全委員会（航空部会）

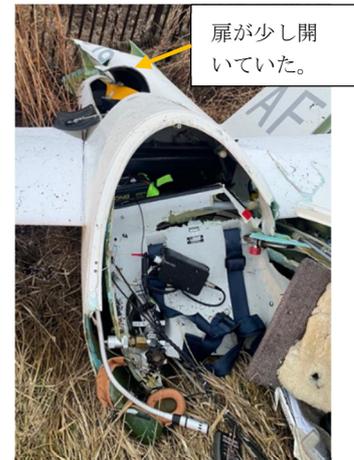
図2 エンジン格納部の扉

同機が着陸のため場周飛行に入った際にエンジン格納部の扉が少し開いているのを関係者が目撃した（図2）。機長は高度が低いと感じたのでダウンウインドに入る際に滑

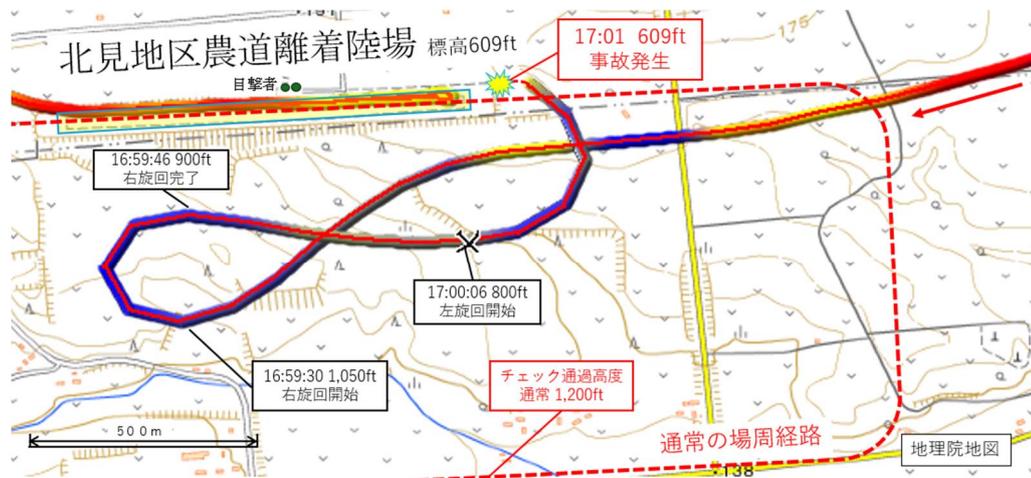
図3 推定飛行経路

走路から離れないように右へ旋回し、その後ファイナルに入るため左へ旋回し滑走路に着陸しようとした。しかし、この旋回でオーバーシュートしたためバンクを深くして修正しようとした際に機体が沈んだ。同機は機首下側を滑走路進入端手前の鉄製フェンスにこすって跳ね上がり、機首がのり面に衝突して左に回転して停止した。機長は進入するに当たり着陸装置は下げたが、フラップ、ダイブブレーキについては操作することはなかった。同機のGPSの記録によると右旋回を開始した時点で対地高度400ft、左旋回を開始した時点で200ftであった。

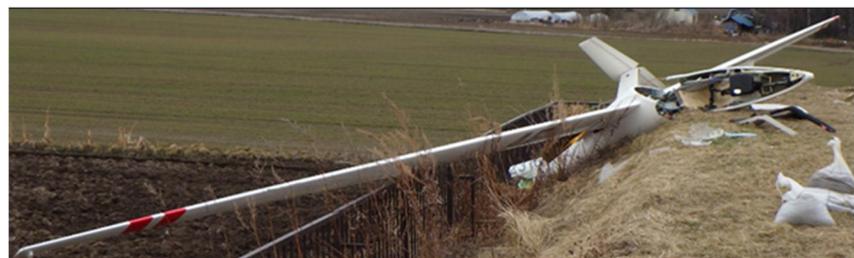
図4 損傷状態

- (2) 負傷者  
機長1名 重傷
- (3) 航空機の損壊  
大破
