個人所属パイパー式PA-28-161型
JA4223の航空事故調査について
(経過報告)

令和8年3月26日
運輸安全委員会（航空部会）

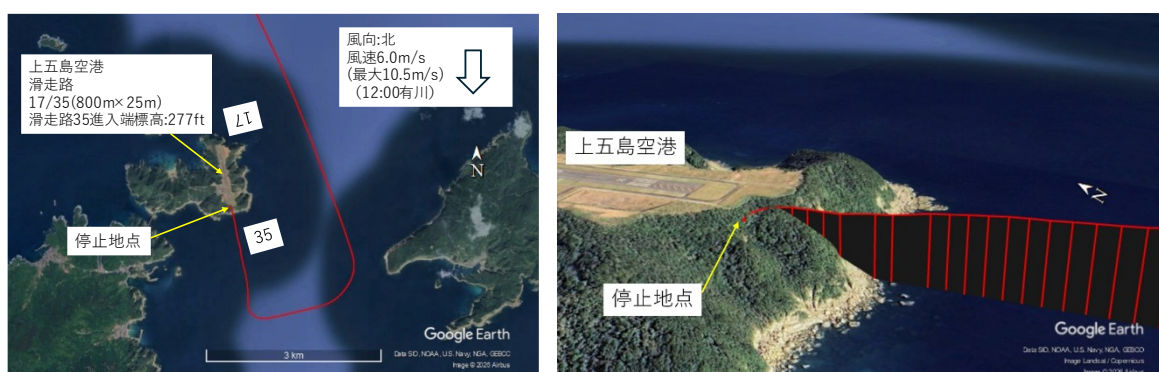
同機が海岸線に近づいた頃、下に引っ張られるように高度が低下したため、機長は高度の修正を試みた。その後、同機は海岸線上空付近で、滑走路手前にある崖の斜面の上空で高度が下がったため、機長は、エンジン出力を最大にして復行を試みたが、同機は斜面に自生した樹木の幹に左主翼が接触して失速し、左回転しながら他の樹木の上で停止した。

図1 上五島空港接近時から本事故時までの推定飛行経路

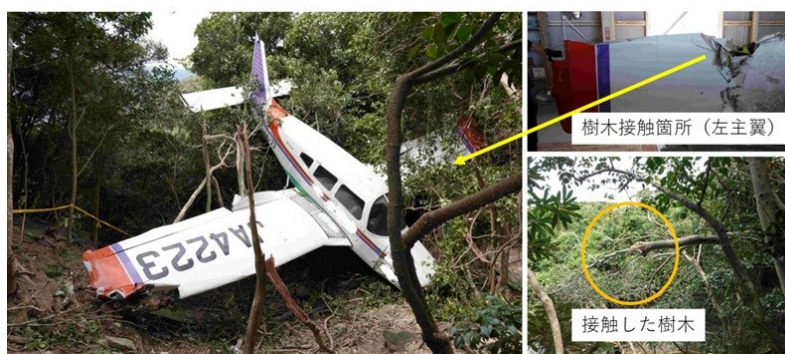
大破：プロペラ、機首、左右主翼端、左主翼中央部、左右エルロン、左右フラップ、左水平尾翼等の変形及び損傷。樹木接触に伴う損傷以外に機体の不具合は確認されなかった。

図2 事故発生時の機体の状況と左主翼損傷状況

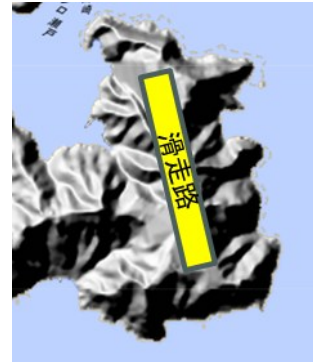
同空港は海に囲まれた島の山頂を切り開いて設置された空港であり、周辺は崖に囲まれた地形となっている(図3)。このため、航空機は海上から滑走路手前にある斜面の上空を経て着陸進入をすることとなる。

「日本の空港」(有限会社ディエグラフィック、Revision No. 117 20/3/25、p. 0606-1)によると、同空港について「標高が高いなど地形的な影響により、着陸に際してダウンウォッシュなどの風の影響が強い。特に北東風時の離着陸時には注意を要する。」と記述されている。

図3 上五島空港周辺地形
