エス・ジー・シー佐賀航空株式会社所属ユーロコプター式EC135T2+型（回転翼航空機）
JA555Hの航空事故調査について
（経過報告）

令和8年3月26日
運輸安全委員会（航空部会）

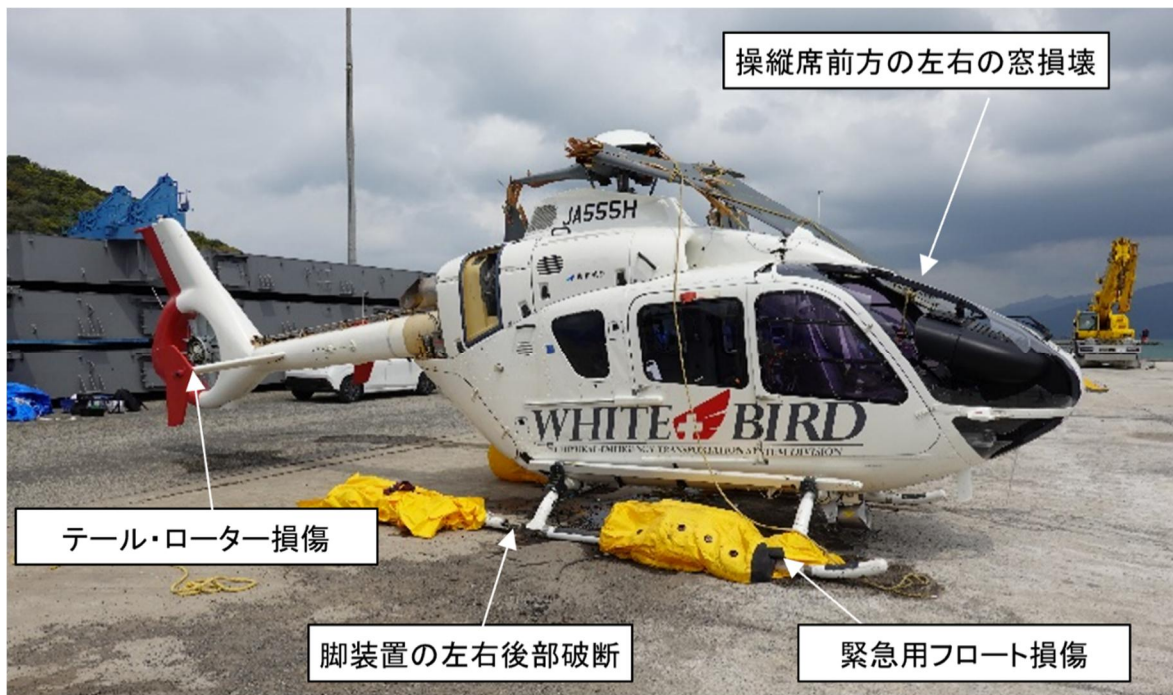
- ・ 4本全てのメイン・ローター・ブレードが損壊
- ・ 操縦席前方窓損壊
- ・ 緊急用フロート損傷
- ・ 脚装置の左右後部破断
- ・ テール・ローター損傷

図1 同機の損壊の状況（右前方）

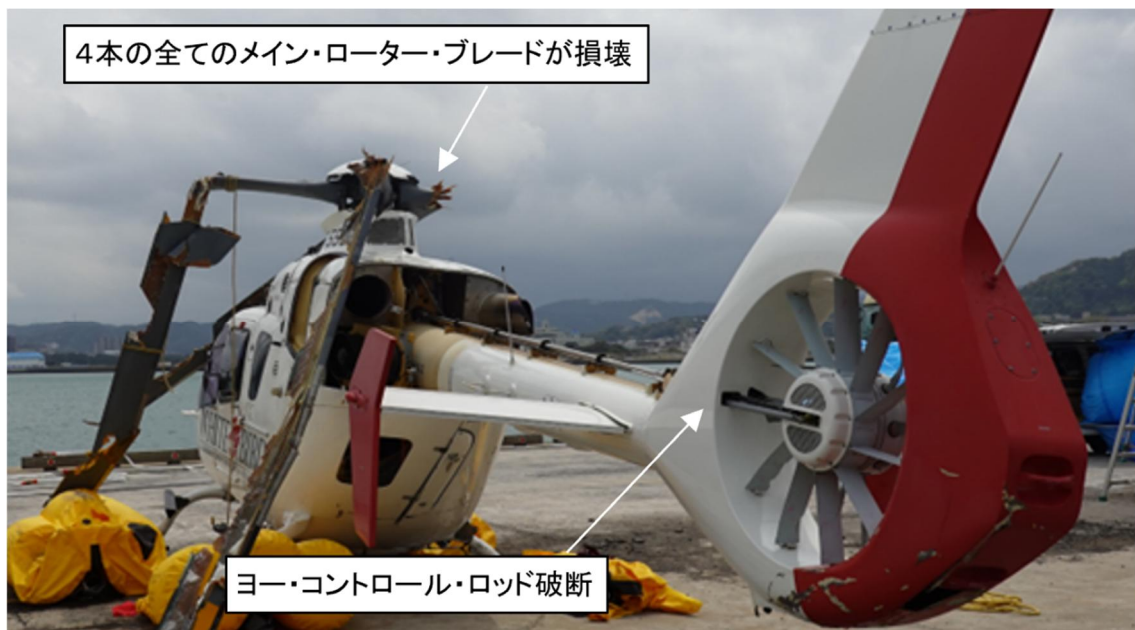
図2 同機の損壊の状況（左後方）

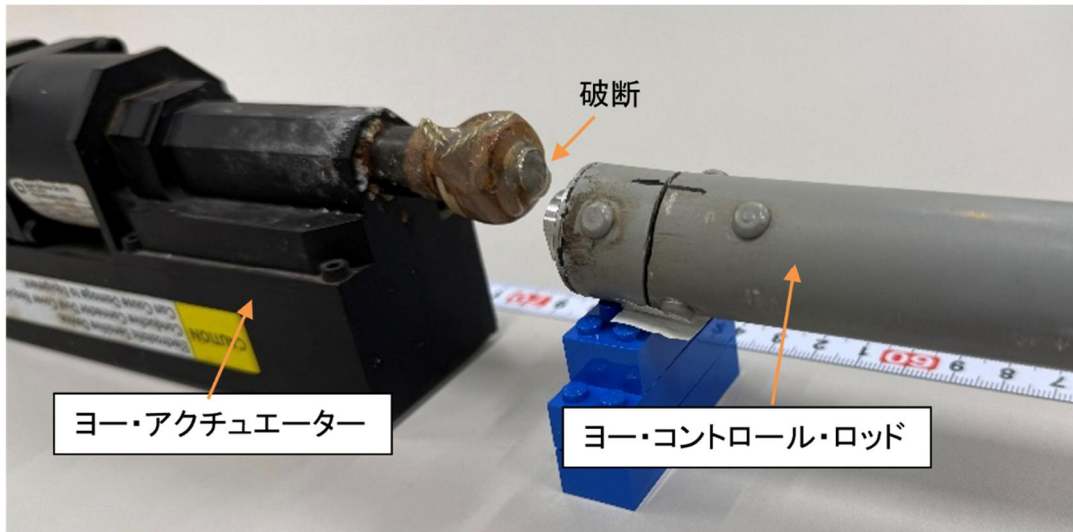
運輸安全委員会は、令和7年4月6日、本航空事故の調査を担当する主管調査官ほか2名の航空事故調査官を指名した。現時点までに関係者からの口述聴取、整備記録の分析、航空管制用レーダーの記録の分析、テール・ローター・ブレードの変形荷重の解析、気象に関する情報収集等を実施した。また、令和7年5月2日、事故機においてテール・ローターのコントロール・ロッドの前方部が破断していることが判明し、同箇所が平成19年12月に静岡県静岡市で発生した同型式機の事故と同一箇所であり、これが破断した場合、事故等が発生するおそれがあることから、航空局安全部安全政策課長宛て情報提供を行った。

- ・ ヨー・コントロール・ロッドの破断
- ・ テール・ドライブ・シャフトの破断
- ・ テール・ローター・ブレード1枚の破断
- ・ テール・ローター・ブレード4枚の変形

図3 ヨー・コントロール・ロッドの破断

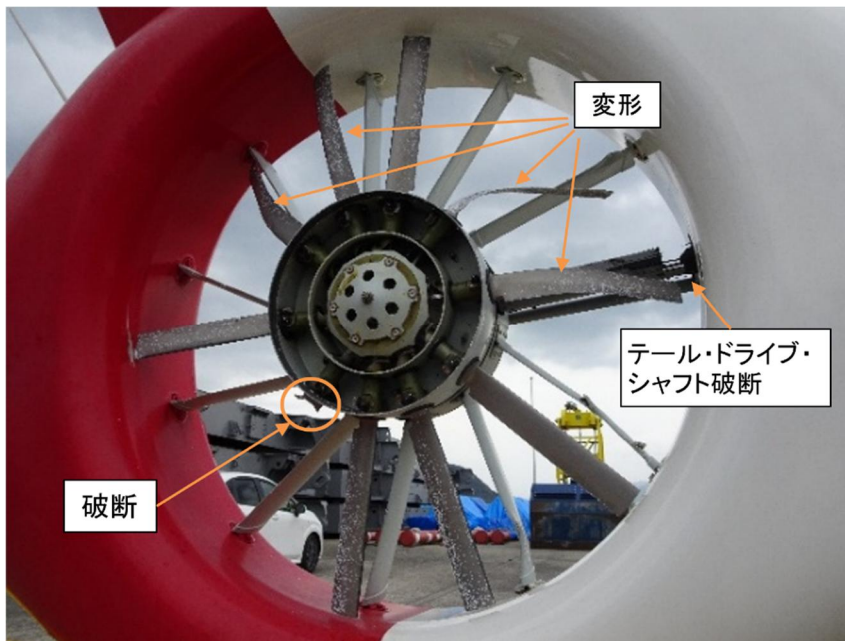
図4 テール・ドライブ・シャフト破断及びテールブレードの変形・破断
