個人所属ビーチクラフト式A36型
JA4160の航空事故調査について
(経過報告)

令和8年4月23日
運輸安全委員会（航空部会）

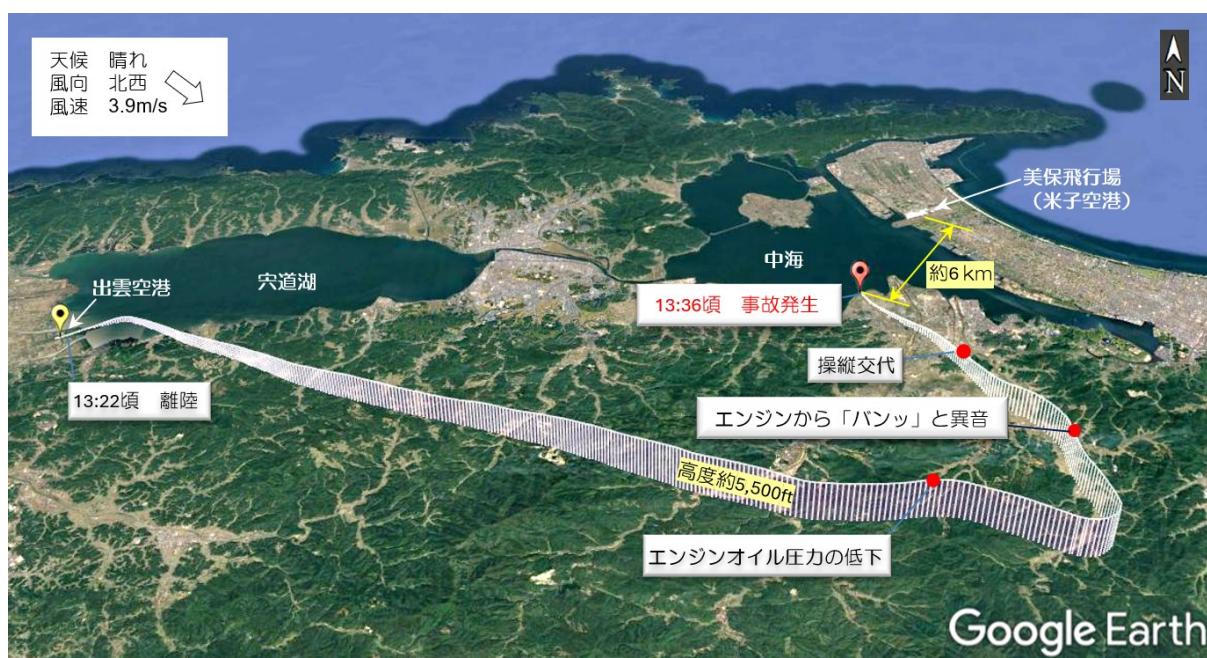
図1 機長が所持していたタブレットに記録されたGPSデータによる同機の推定飛行経路

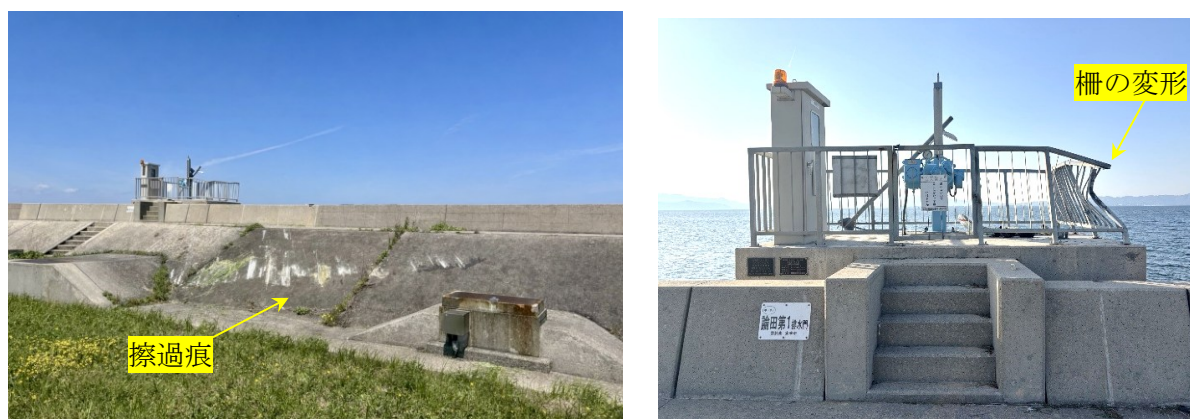
その結果、中海の手前約80mの農地に接地し、バウンドして防潮堤及び河川施設に衝突し、中海の南岸で停止した。機体は大破したが火災は発生しなかった。

図2 同機が衝突した防潮堤及び河川施設

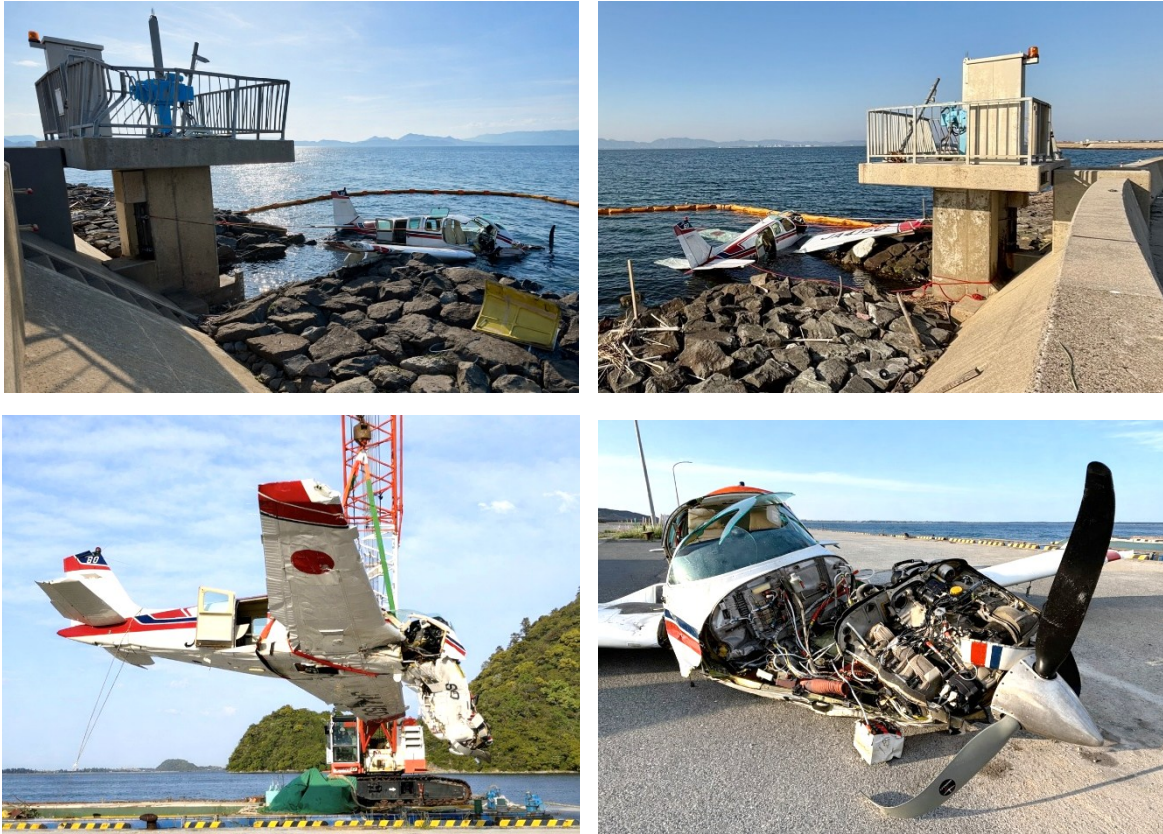
機体は大破した(図3)。エンジンケースに穴が開いており、エンジンの内部部品(コネクティングロッド)が防潮堤の路上で発見された(図4)。

図3 大破した機体

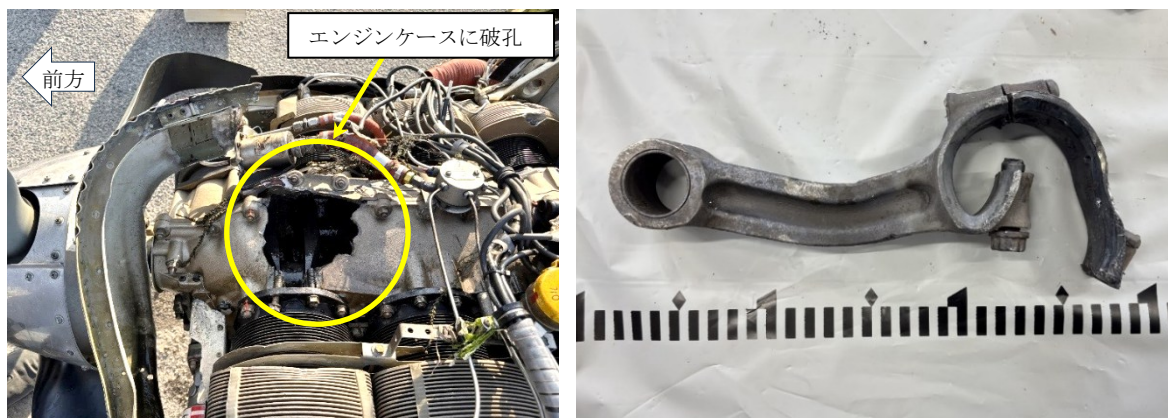
図4 同機のエンジン及びエンジンの内部部品(コネクティングロッド)
