航空事故調査の経過報告について

平成21年 8 月 28日
国土交通省 運輸安全委員会

個人所属ソカタ式TB10型JA4106に係る航空事故調査について
(経過報告)

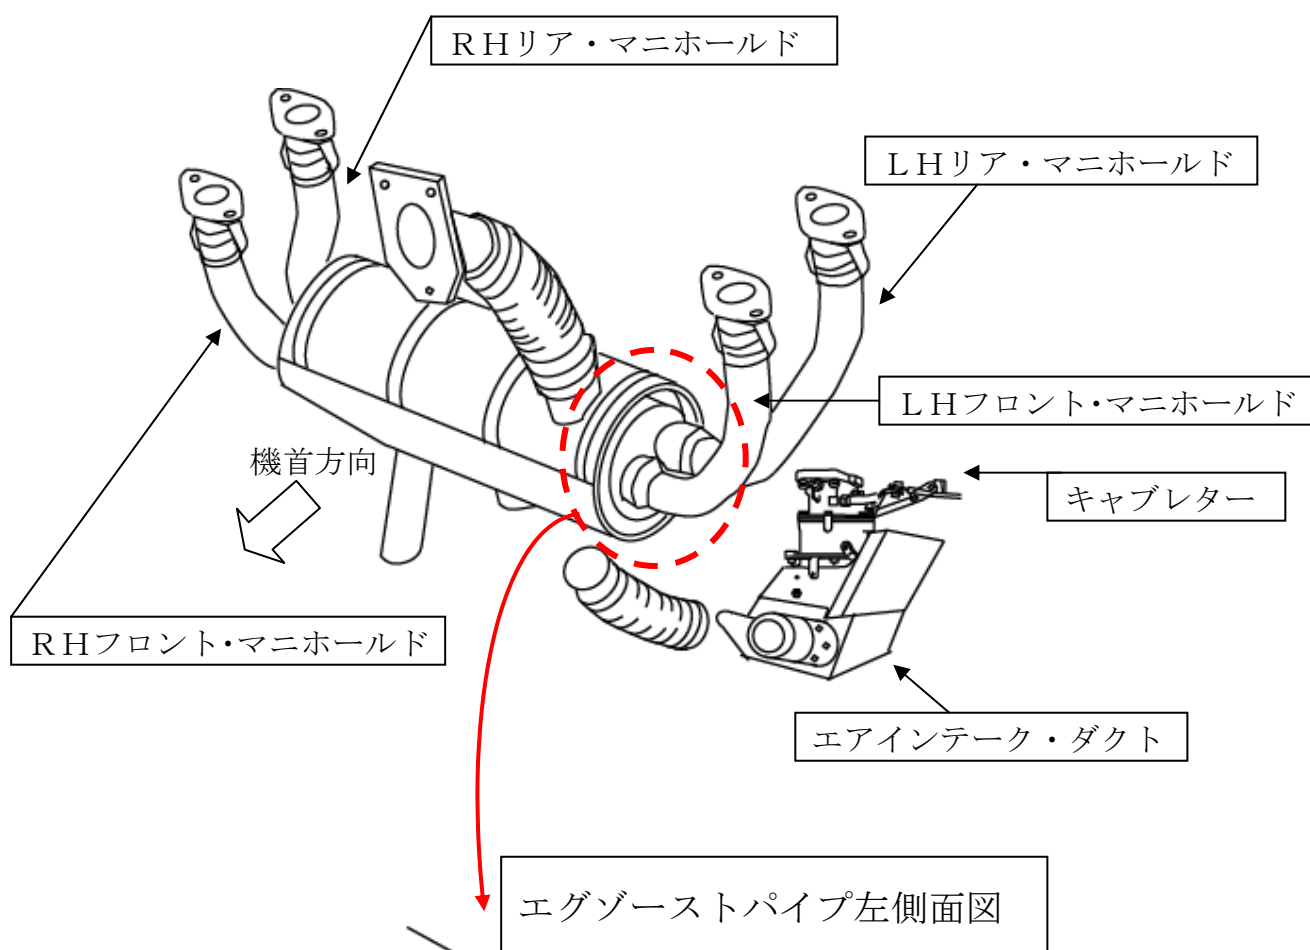
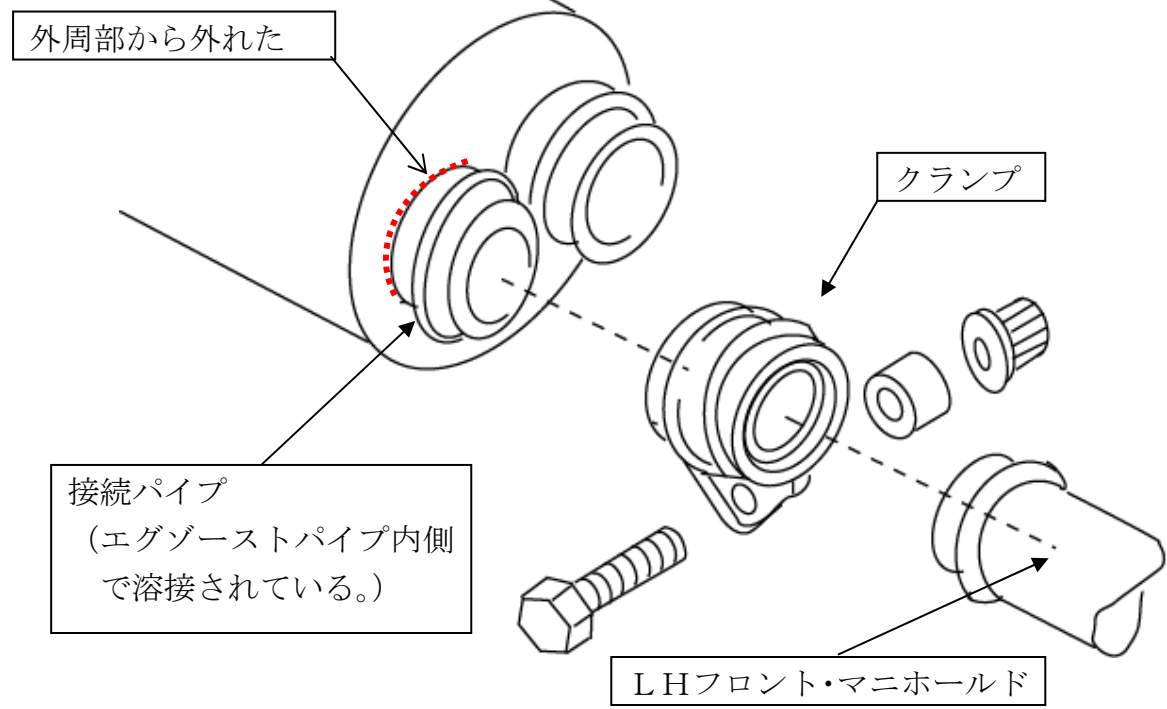
付図2 排気管図

- ① LHフロント・マニホールドが、接続パイプ（付図2参照）とともにエグゾーストパイプから外れていた。（ここでのLH（左側）、RH（右側）は、操縦席から機首に向かってのことである。）
- ② 4本の排気マニホールドの各接続パイプは、クランプの耳と耳の間にあたる場所で顕著な損傷が見られ、LHフロント・マニホールドが接続されている接続パイプは、一部が欠損し、そこから縦にき裂が延びて溶接部に達していた。LHリヤ・マニホールドが接続されている接続パイプは、一部が欠損して変形しており、RHフロント・マニホールドが接続されている接続パイプとRHリヤ・マニホールドが接続されている接続パイプは、クランプの耳と耳の間にあたる場所で山形に変形していた。また、各接続パイプ及び各クランプは、腐食していた。
- ③ エグゾーストパイプと接続パイプの溶接は、両パイプが重なり合っている端部（付図3参照）でなされ、外れた接続パイプの溶接部及び接続パイプには、き裂ができていた。なお、その他3つの接続パイプの溶接部に異常はな

④ エグゾーストパイプ左側面及び各クランプには、灰白色の堆積物とすすが付着していた。

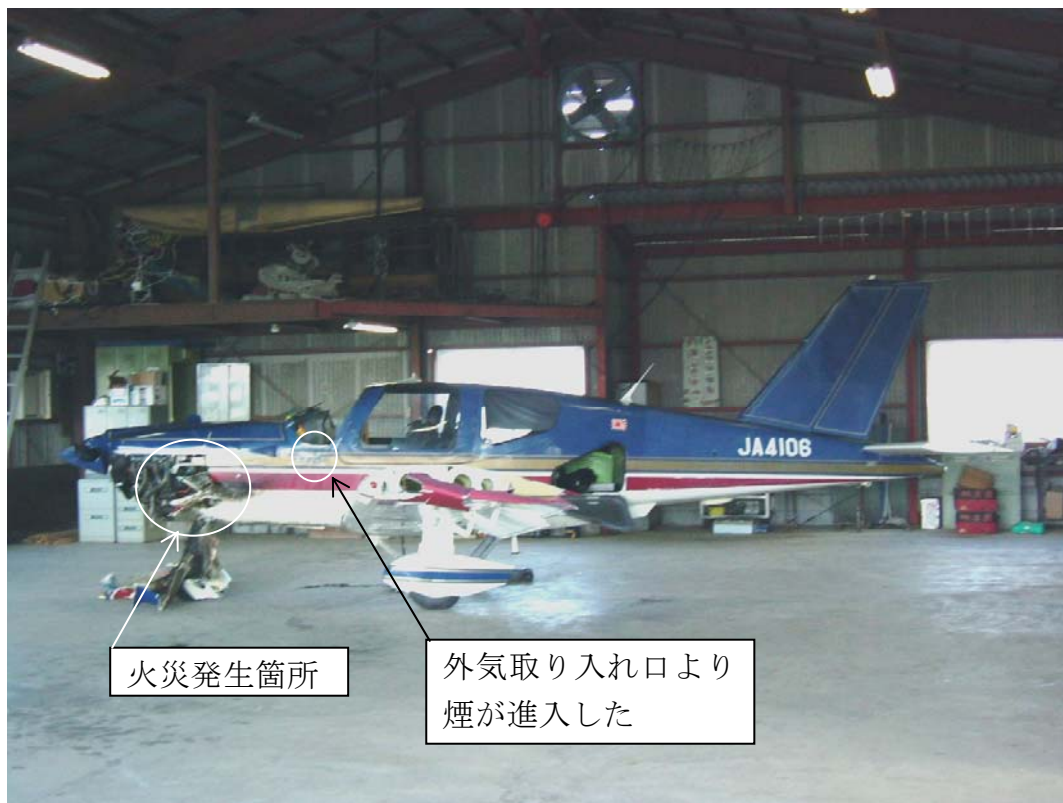
写真1 事故機

同機は、事故翌日の7月27日午後、水深約12mの海中で機首を西向きに、機体を仰向けにした状態で発見され、引き上げの後、長崎空港内の格納庫に収容された。

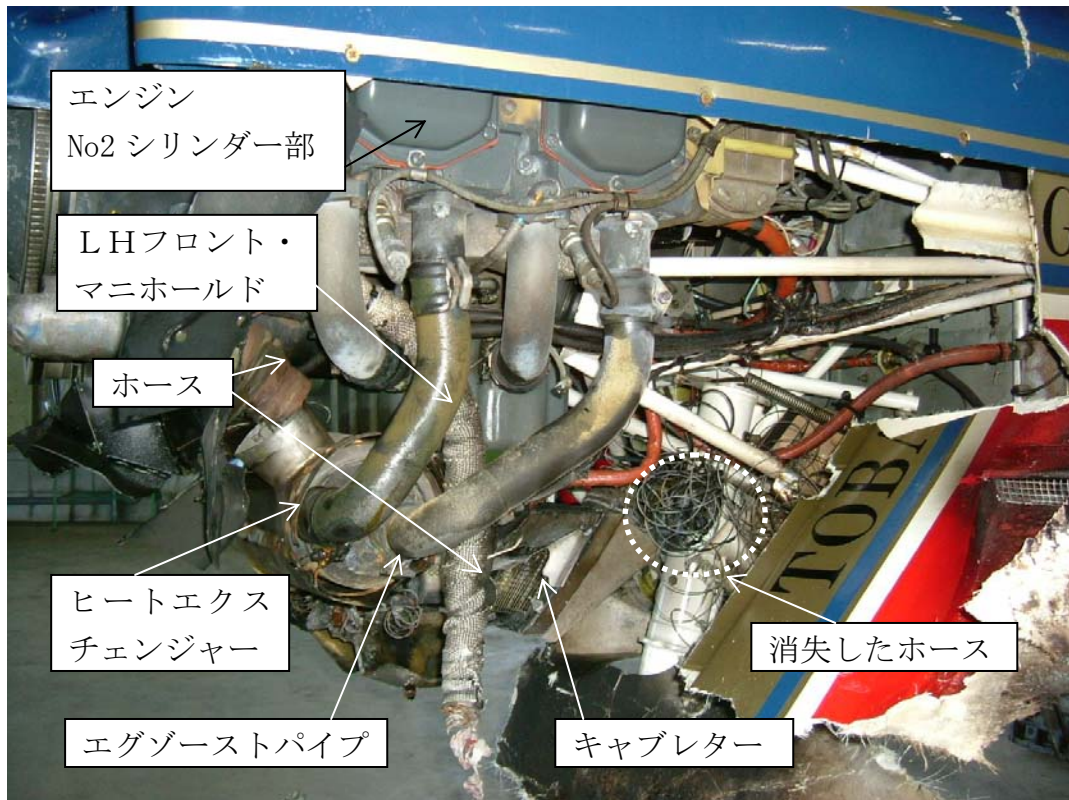
① カウリングは、外れた接続パイプ付近にあたる部分で顕著な焼損が認められ、一部が焼け落ちており、機体の左側面は、機首から左主翼付近にかけてすすが付着していた。

② キャブレターはすすが付着し、キャブレターに外気を取り入れるためのホースが焼失し、それに付随しているエアフィルターも焼損していた。

写真2 焼けたエンジン左側下部
