航空事故調査の経過報告について

平成22年 5月28日
国土交通省 運輸安全委員会

平成21年2月20日（金）、成田国際空港の南南西約174kmの上空で発生した、ノースウエスト航空所属ボーイング式747-400型N676NWの航空事故については当委員会において、発生以来鋭意調査を進めてきたところである。

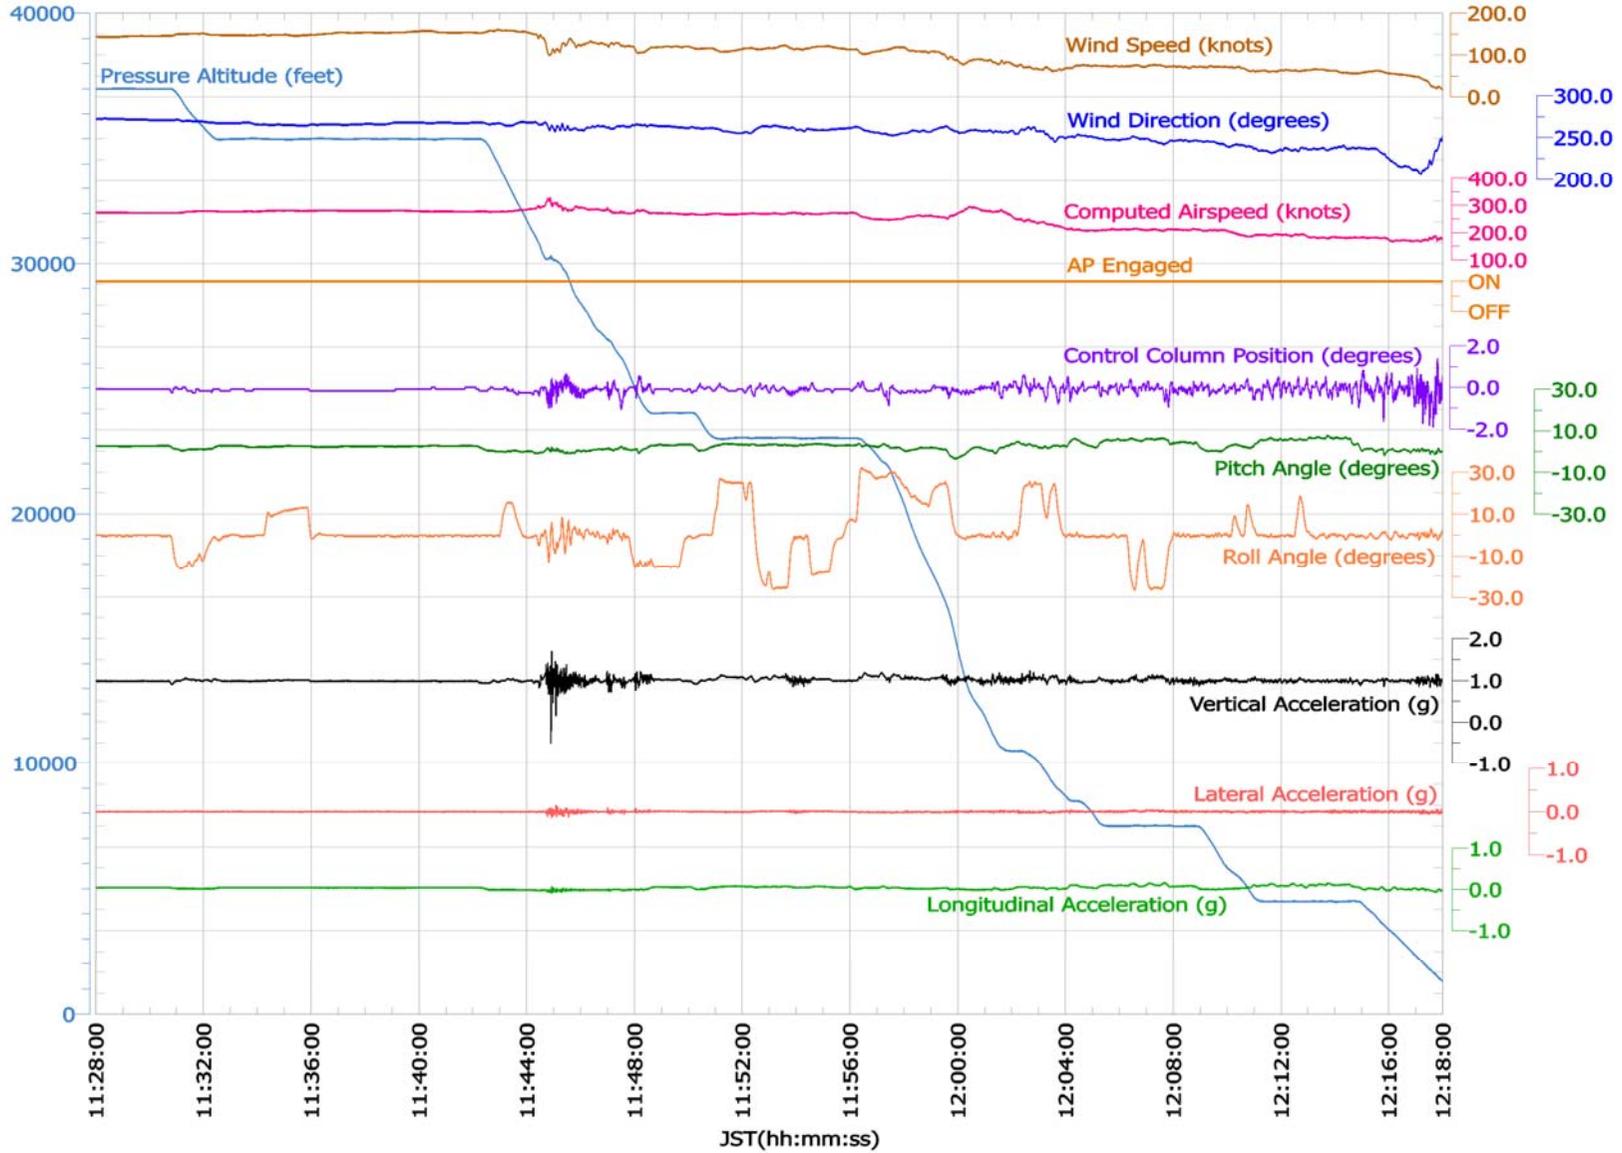
付図2 DFDR記録

同機のDFDRには離陸から着陸までの記録があった。離陸後、巡航高度から降下を開始するまでの間に、機体の動揺を示す垂直加速度の記録に大きな変化はないが、降下を開始したのちの11時44分53秒から約2秒の間に、垂直加速度が1.36Gから-0.52Gとなり、再度1.70Gとなる顕著な変化があった。その後動揺の変化は減少しつつも、着陸するまでの間に断続した動揺があった。

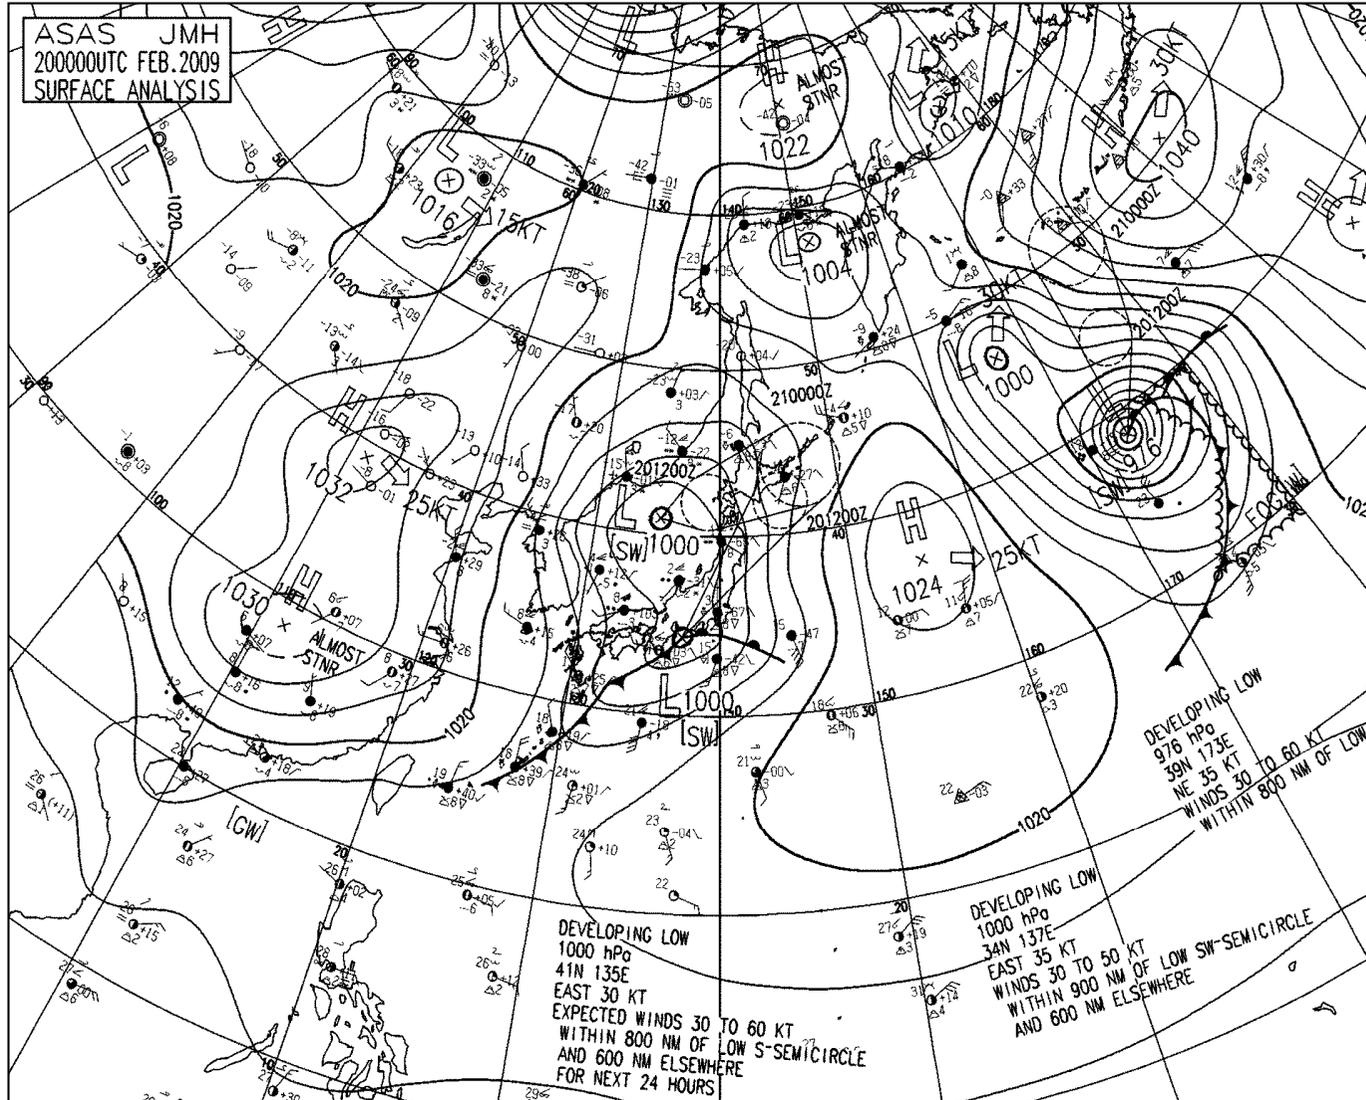
付図3 アジア地上天気図

2月20日09時のアジア地上天気図によると、発達中の低気圧が東海付近と日本海中部にあり、ともに東進していた。南西諸島に伸びる寒冷前線を伴った東海付近の低気圧は、北東に進む予想であった。機長は、マニラ国際空港の出発前に、成田国際空港の気象が悪化する予報及び着陸のための降下時に動揺の可能性があるという情報を入手していた。

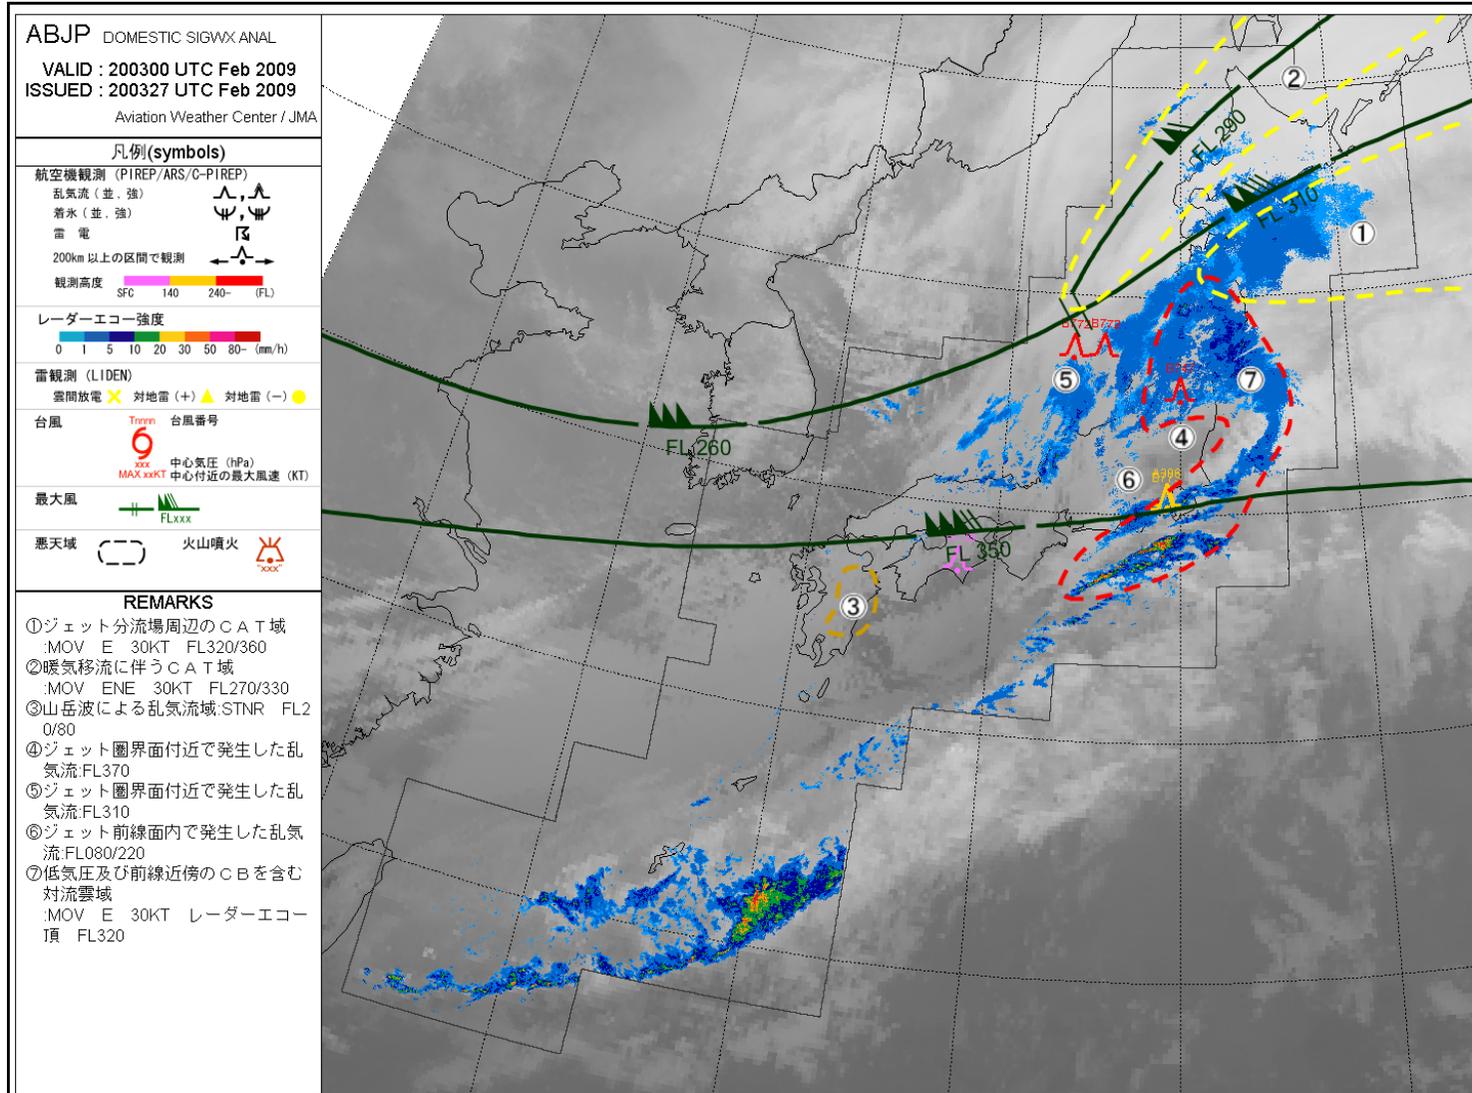
付図4 国内悪天解析図

同日12時の国内悪天解析図によれば、高度35,000ftに中国の華中か

ら日本の中国地方を経て関東南部を東へ伸びる風速170ktのジェット気流が解析されていた。

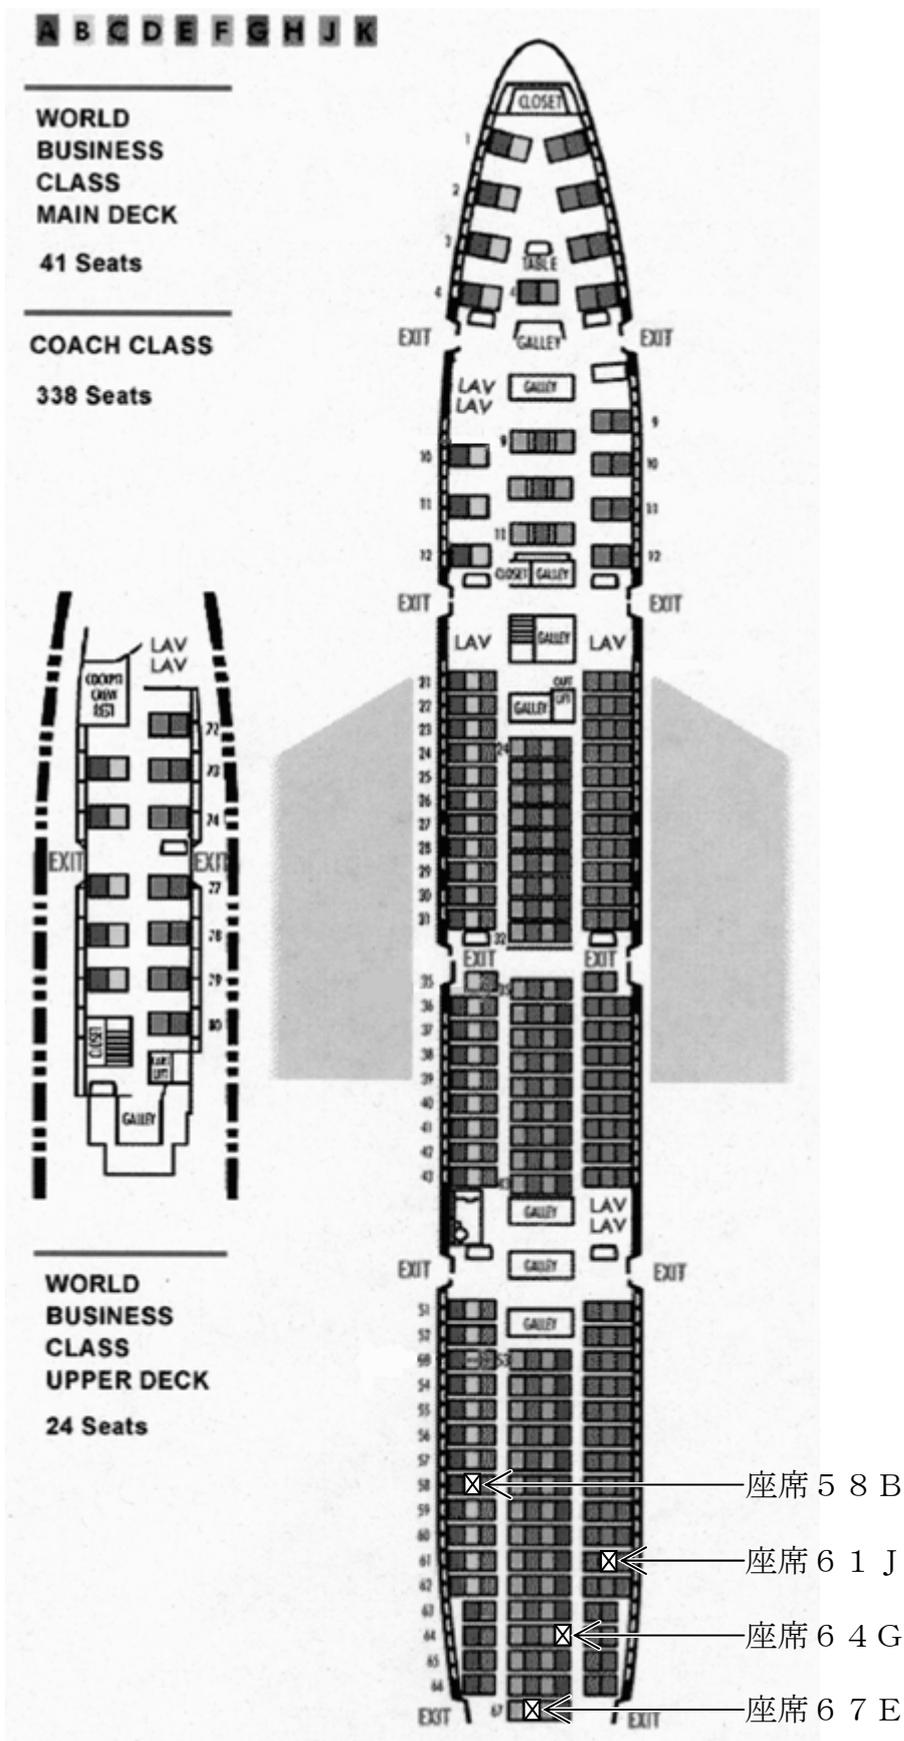
付図5 重傷者の機内位置

- ① 重傷：乗客4名

負傷の部位・程度：肋骨多発骨折	1名
頸椎椎体剥離骨折	1名
頸椎椎体骨折	1名
胸椎圧迫骨折	1名

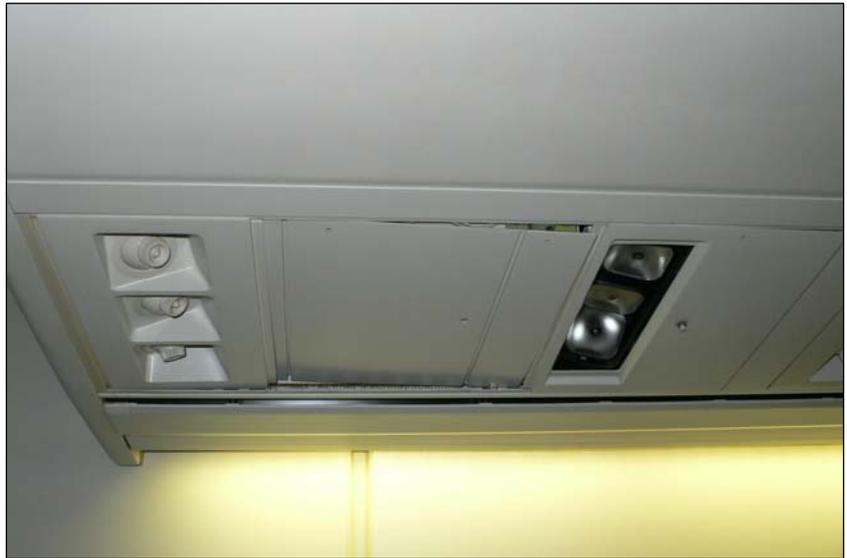
写真1 損傷部

客室内天井部のカバーの損傷、客席アームレストの損傷及び化粧室天井部のき裂破損があった。

客室天井部の
カバーの損傷

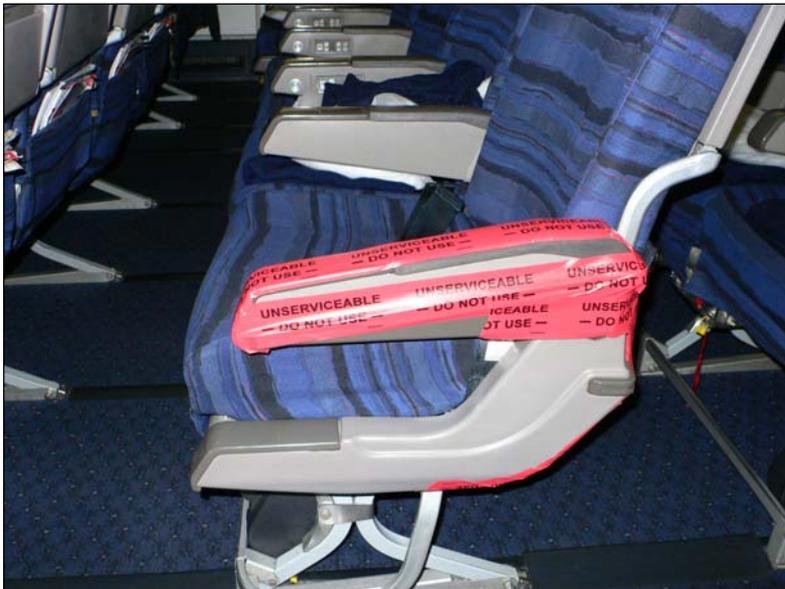
客席アームレスト
の損傷

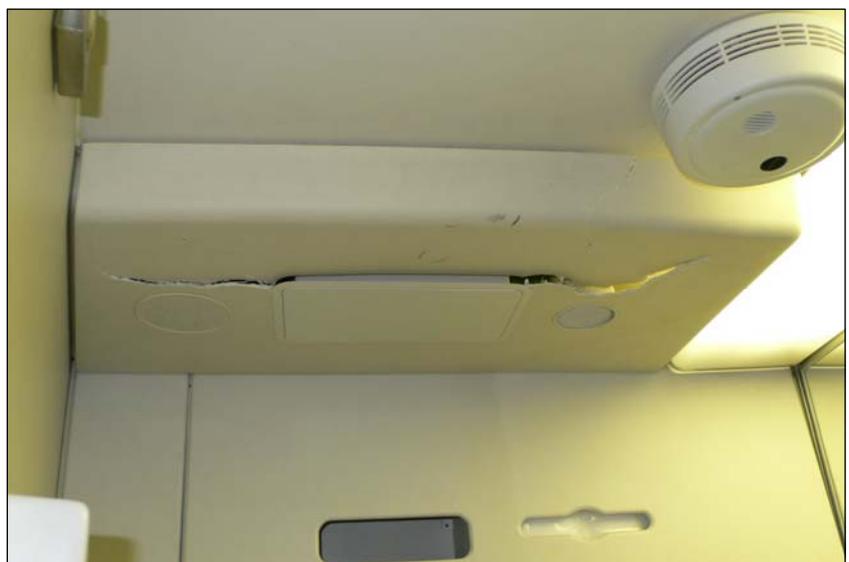
化粧室天井部の
き裂破損
