# 航空事故調査の経過報告について

平成23年 1 月 28日  
国土交通省 運輸安全委員会

岐阜県防災航空隊所属ベル式412EP型  
JA96GFに係る航空事故調査について  
(経過報告)

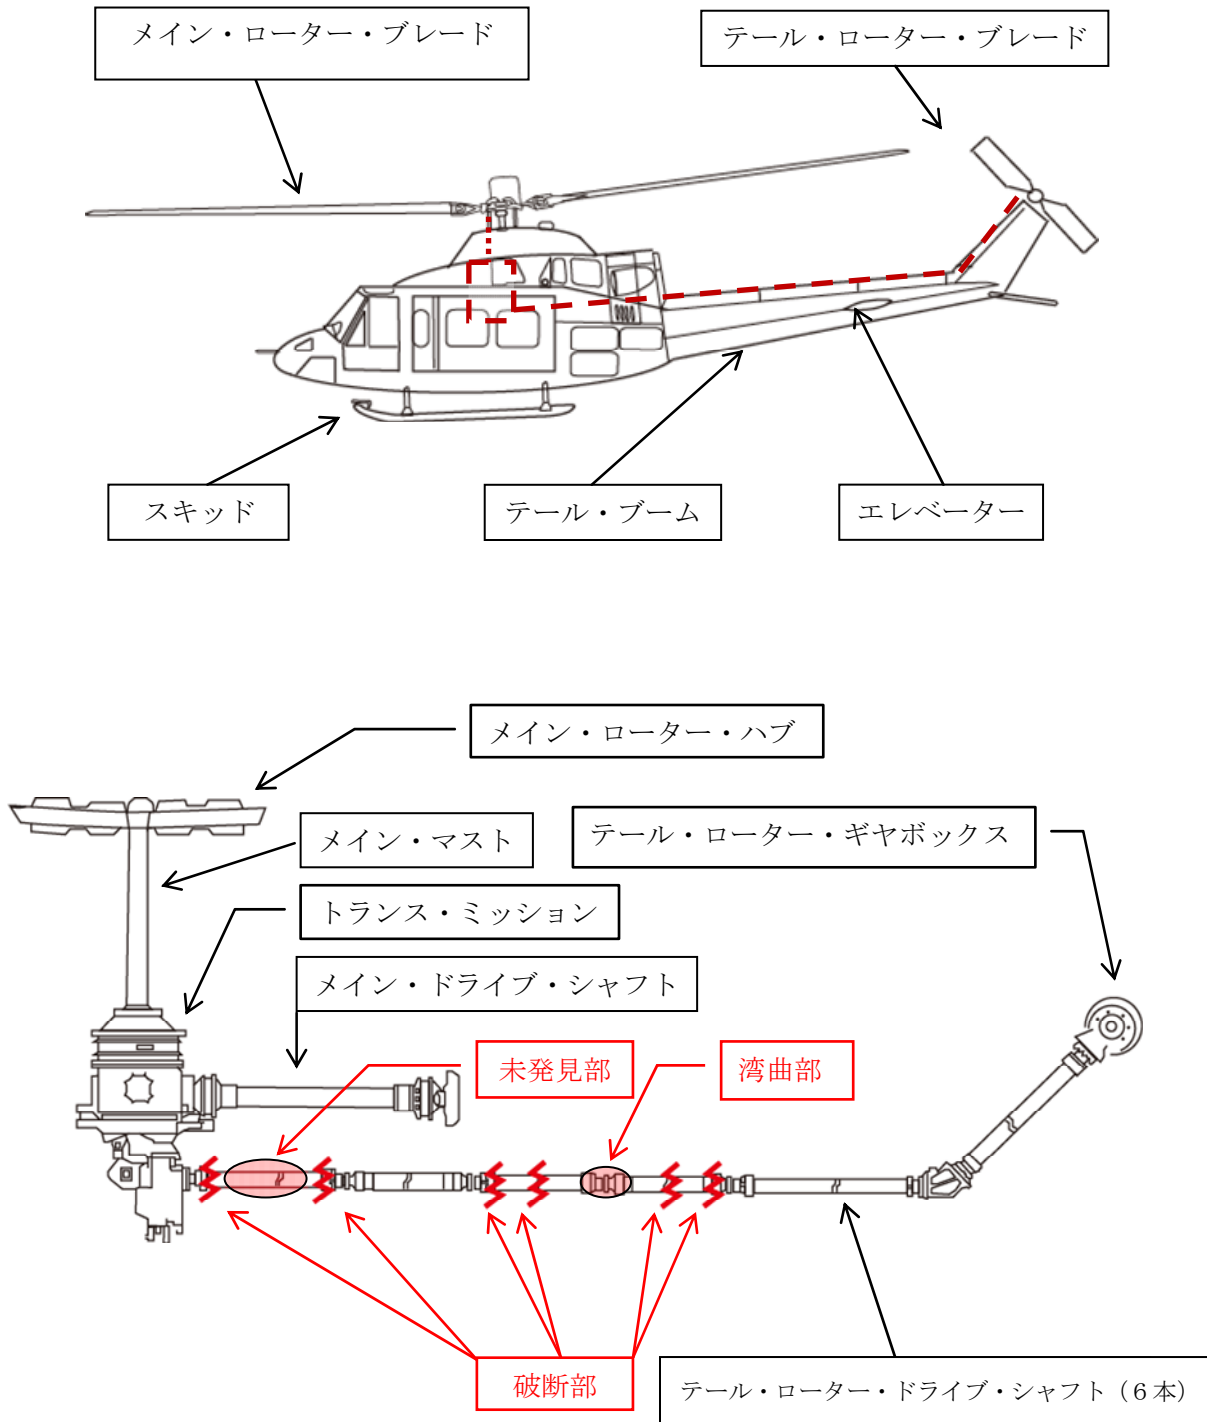
付図2 ベル式412EP型見取図及び損傷箇所

(1) 胴体及び降着装置

胴体は、墜落時及び滑落時の衝撃による破損及び焼損が激しく原形をとどめていない状態で、ドアは分離していた。

降着装置は、前部のクロスチューブが機体に取り付いていたが変形し、後部は分離していた。また、スキッドは、両方とも破断分離していた。

(2) MR B

MR B青は、付け根から約2.5 m、約5.5 mの部分で3つに破断し、先

端部の約1.5mは回収できなかった。MRBオレンジは、付け根から約4m、約6.5mの部分で3つに破断し、先端部の約0.5mは回収できなかった。MRB赤は、付け根から約2.1m、約5.5mの部分で3つに破断し、先端部の約1.5mは回収できなかった。MRB緑は、付け根から約2m、約5.3mの部分で3つに破断し、先端部の約1.7mは回収できなかった。なお、MRB緑は、付け根から約2mがハブと共にメイン・ローター・マストに付いていたが、その他の青、オレンジ、赤のMRBは、ヨークの部分で破断分離していた。

### (3) エンジン

No.1及びNo.2エンジンは、エンジンケースに変形はなかったが、空気取り入れ口及び排気管は変形しており、外部は焼損していた。

No.1エンジンのガスピロデューサー・タービンは、ギアボックスの変形により手回しすることができなかったが、BSI（ボアスコープ検査）を実施した結果、タービン・ブレードに異常はなかった。また、パワー・タービンは拘束なく手回しすることができ、BSIにおいてもタービン・ブレードに異常はなかった。

No.2エンジンのガスピロデューサー・タービン及びパワー・タービンは、拘束なく手回しすることができた。また、BSIを実施した結果、いずれのタービン・ブレードにも異常はなかった。

両エンジンの出力軸につながっているコンバインギヤボックスは、脱落していた。

### (4) トランスミッション及びマスト

トランスミッションは、サポートケースが破断し、マウントから分離していたが、拘束なく手回しすることができた。また、マストに損傷はなかった。

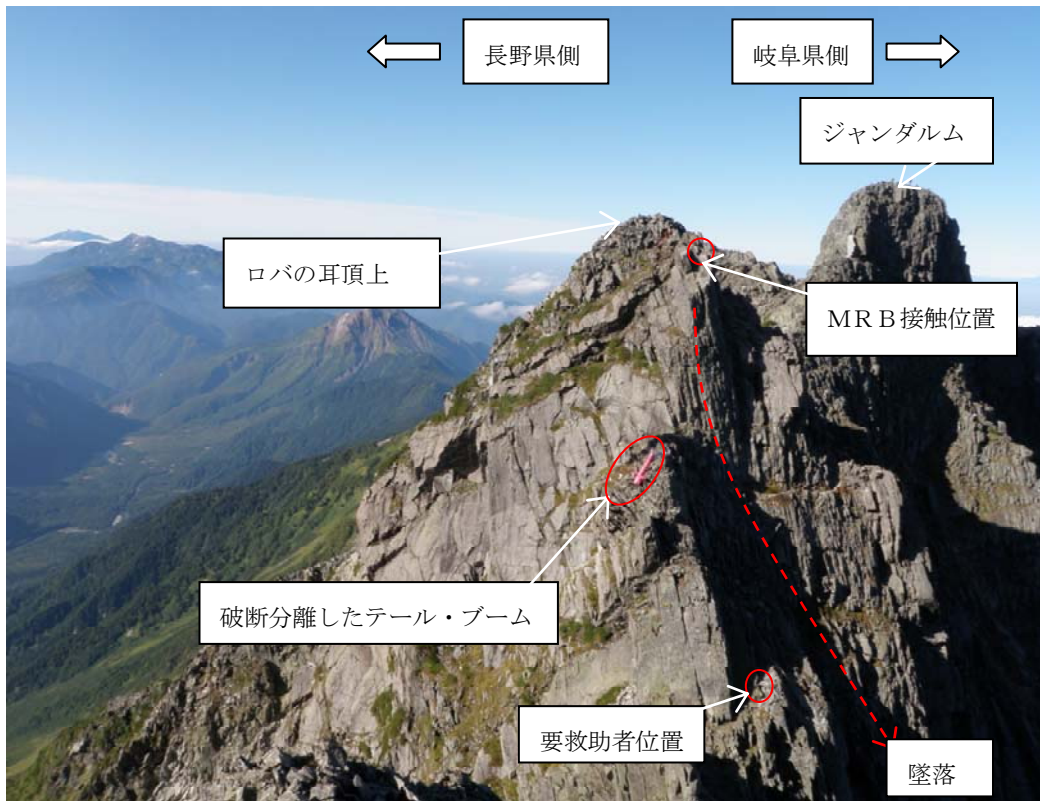
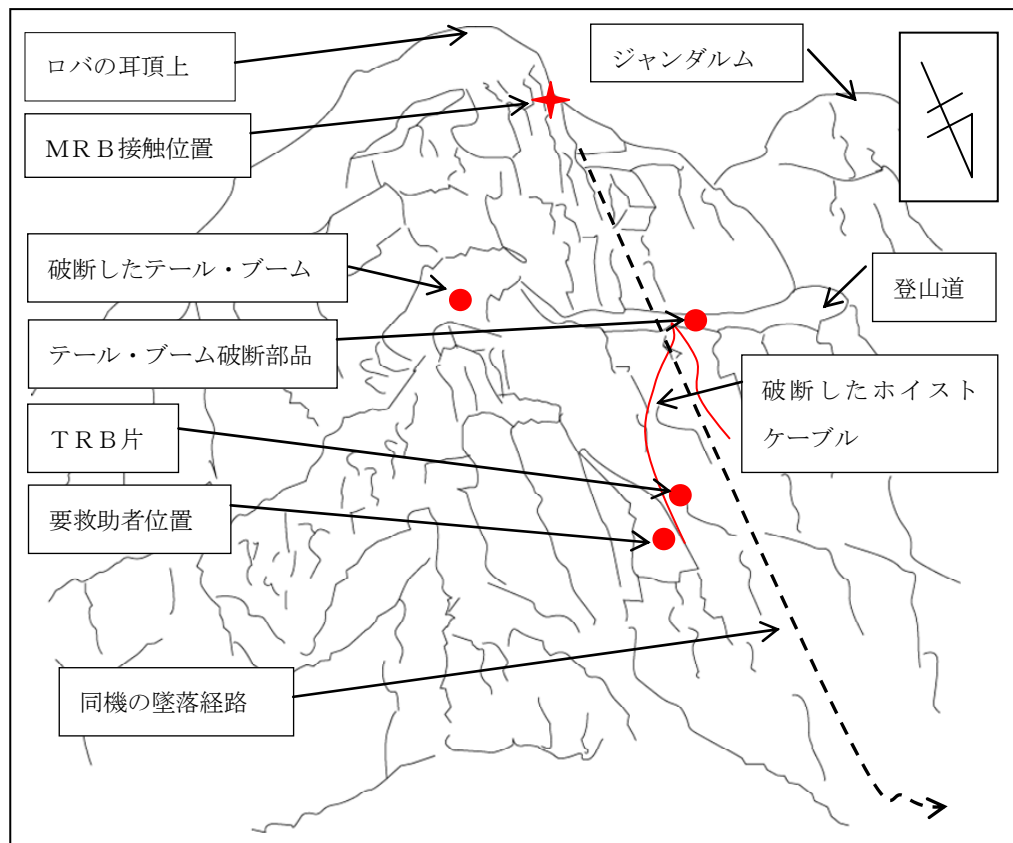
付図3 事故現場見取図

本事故は、奥穂高ジャンダルムの北東にある通称ロバの耳付近で発生した。ロバの耳は頂上の標高が約3,152mで、頂上より北側に約9mのところ<sup>がけ</sup>が崖となっており、その崖の頂部の標高は約3,150mで、東西方向に延びていた。また、ロバの耳から北東（北穂高）方向は、いったんV字に切れてその後山の尾根が続いており、その間は約100mであった。

事故現場の形状は、要救助者位置から南西側にある東西方向に延びる岩壁（標高約3,150m～3,136m、以下「東西岩壁」という。）とこれに東側で接する要救助者位置から南東側にある南北方向に延びる岩壁（標高約3,130～3,120m、以下「南北岩壁」という。）とでL字を成しており、要救助者がいた登山道は、上記2辺の岩壁がL字に囲っている北東先端部にあり、その標高は約3,108mでロバの耳の頂上との標高差は約44mであった。

MRBの接触痕は、東西岩壁の頂部付近の北北西側突端部にあった。その痕跡は、当該岩壁をMRBで水平に打ったような跡となっていて、その他周辺の岩壁を破壊した跡は見当たらなかった。また、MRBの先端部の金属片が岩に張り付き、周囲にはブレードの破片が散乱していた。当該接触痕の標高は約3,148mで、要救助者位置との標高差は約40mであり、要救助者がいた登山道の直上からMRB接触痕までの水平距離は約21mであった。また、テール・ローター・ブレード（以下「TRB」という。）及びテール・ブームの後半部分約4mが、MRB接触痕の位置から北東へ水平距離で約11m、標高約3,128mの地点に落下して岩にかかり、残りの胴体部分は、MRB接触痕位置からほぼ真下に約50m落下し、その後は、北側の谷の沢沿いに機体部品が散乱し、谷の下方でエンジンを含む機体の一部（床構造部）が炎上していた。

同機は、墜落途上でテール・ブームの後半部と胴体とに分かれて落下し、テール・ブームの後半部分は東側の岩にかかって止まり、胴体はほぼ真下に落下後、西側の谷沿いに機体の各部を破断、散乱させていた。主な機体の散乱状況を、機体の墜落地点に近い、要救助者のいた場所を基点にして記述すると、以下のとおりであった。

① MR B青<sup>\*4</sup>は、水平距離で約38 mの地点、標高は約3,070 m付近にあった。

② 左ドアは、水平距離で約42 mの地点、標高は約3,055 m付近にあった。

③ MR B赤及びオレンジ並びに右カーゴドアは水平距離で約150 m、標高約2,960 m付近にあった。

④ トランスミッション、メイン・ローター・マスト、ホイストモーター、メイン・ローター・シャフト及びMR B緑は、水平距離で約170 m、標高約2,940 m付近にあった。

⑤ エンジン及び機体構造底部は、水平距離で約250 m、標高約2,875 m付近にあった。

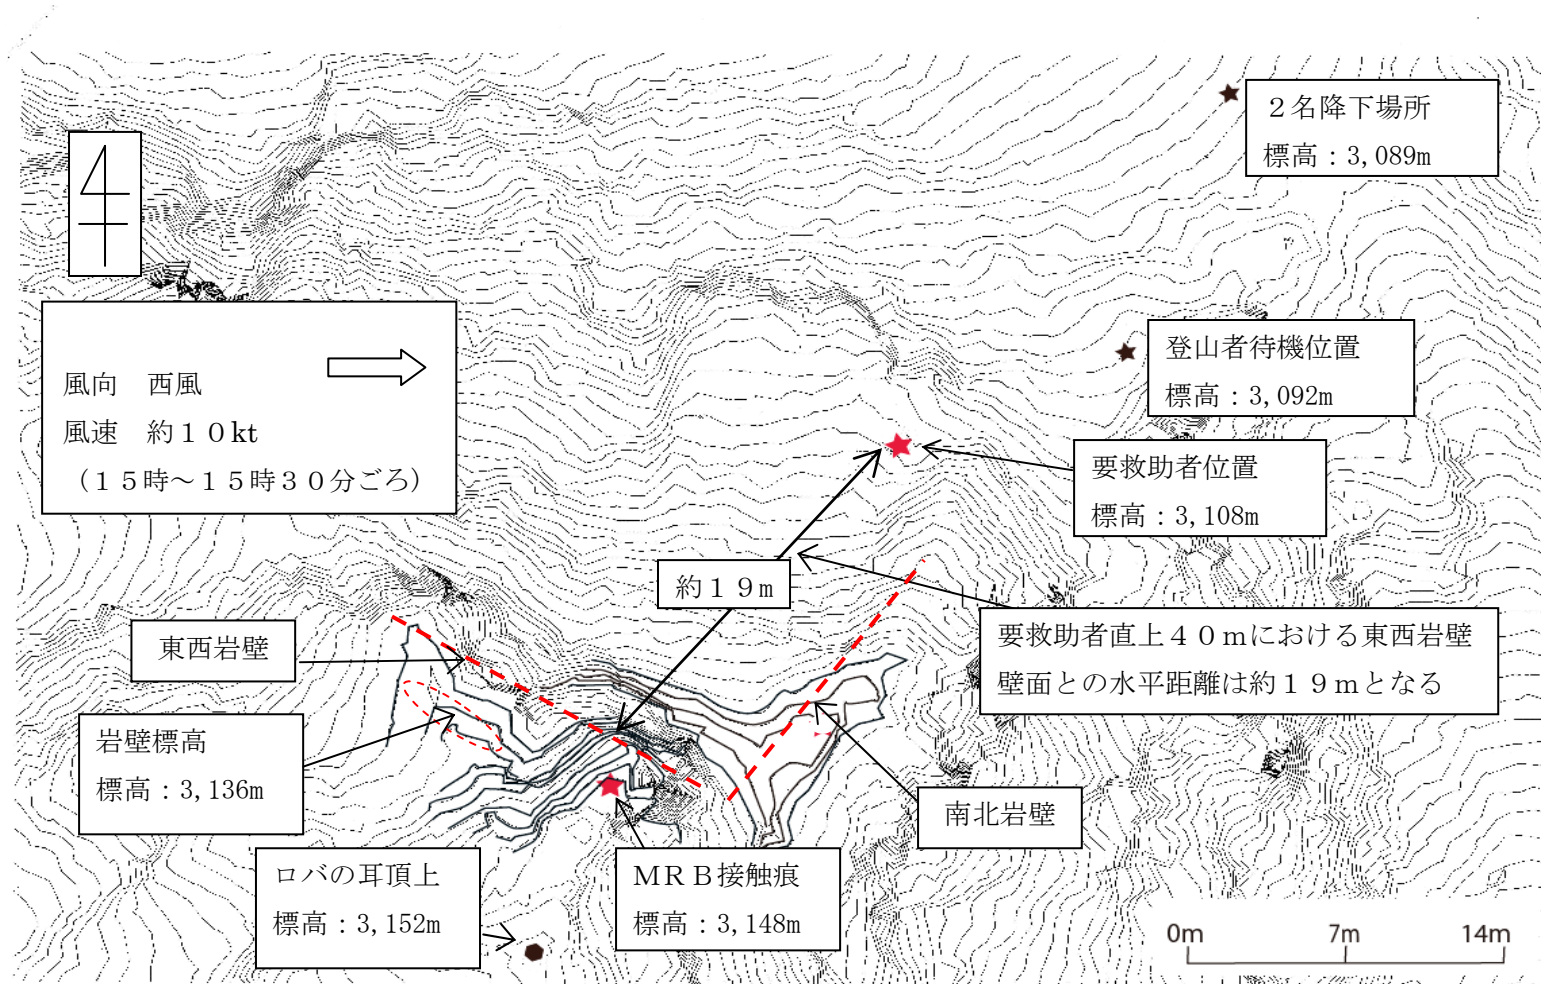
付図7 要救助者と東西岩壁との位置図

要救助者直上40mから東西岩壁壁面までの水平距離は約19mであった。

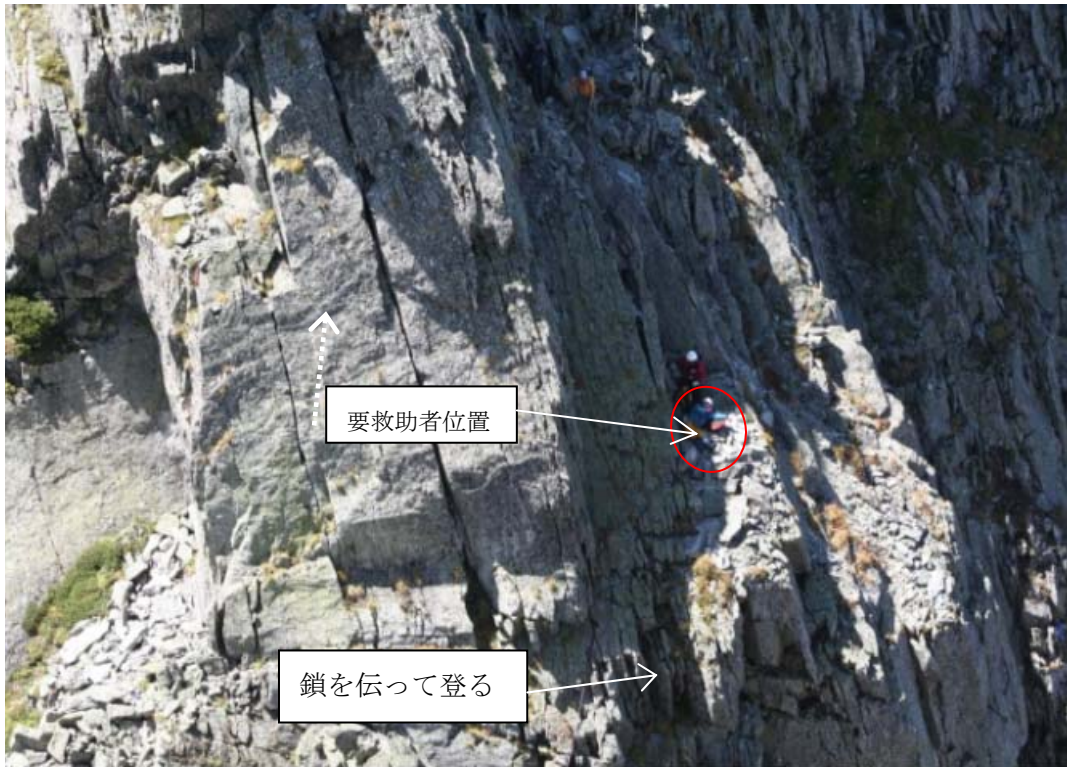
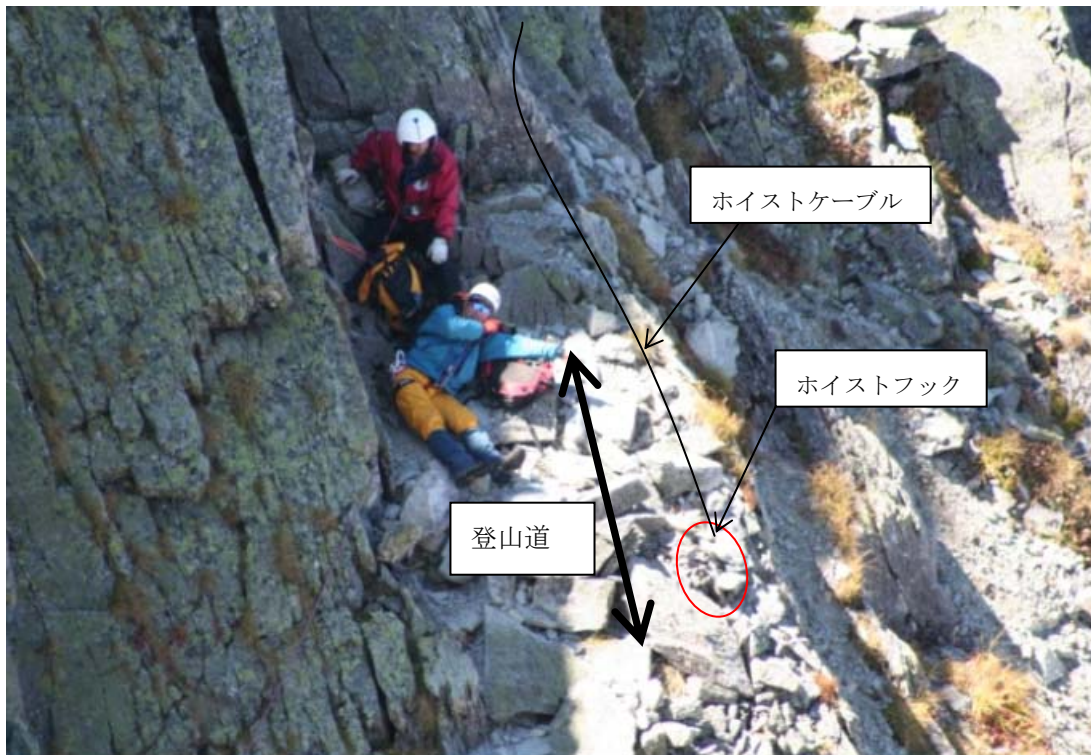
## 写真4 要救助者現場

(2) 要救助者のいた登山道

要救助者がいた場所は、崖と谷の間にある横幅約3 m長さ約5 mの急峻な登山道で、標高は約3,108 mであった。

山岳警備隊員による検証状況

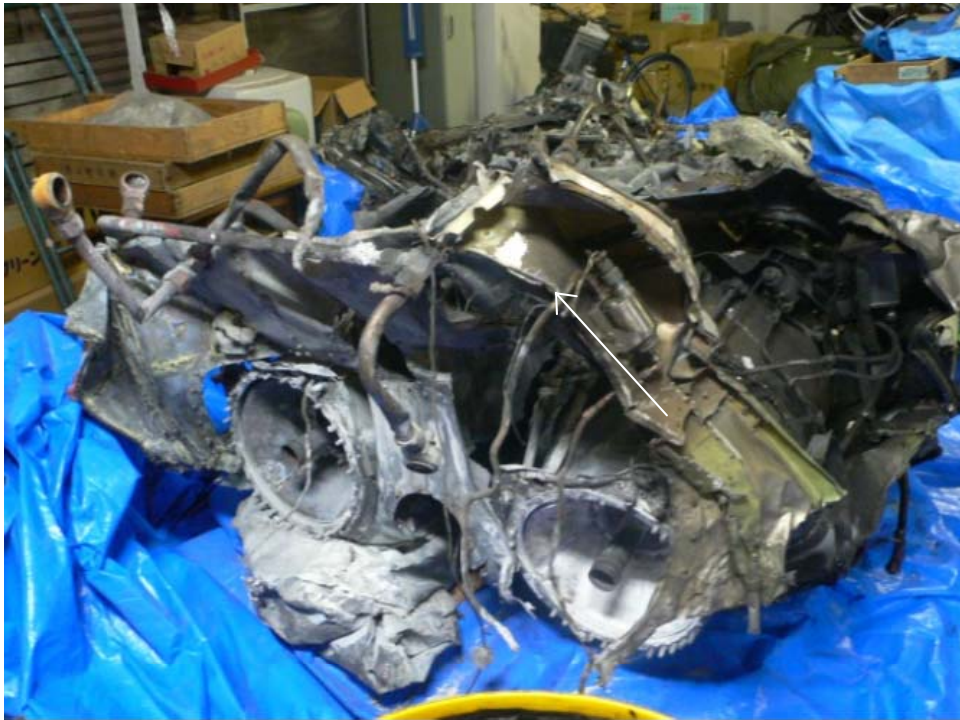
## 写真5 エンジン

後方より 右 : No.1 エンジン、左 : No.2 エンジン

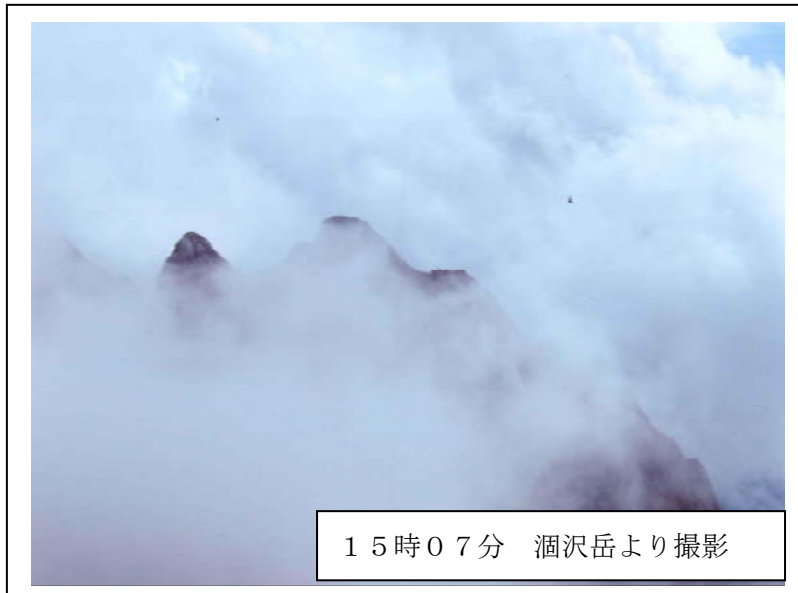
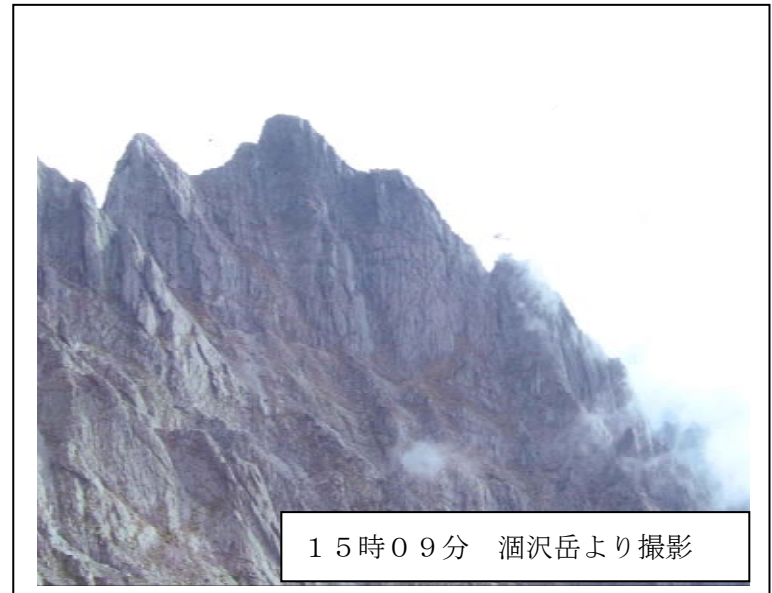
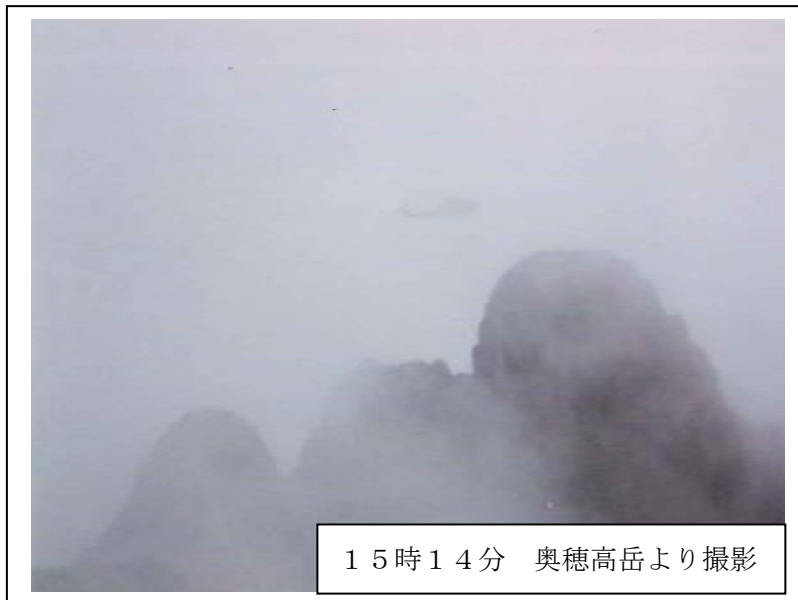
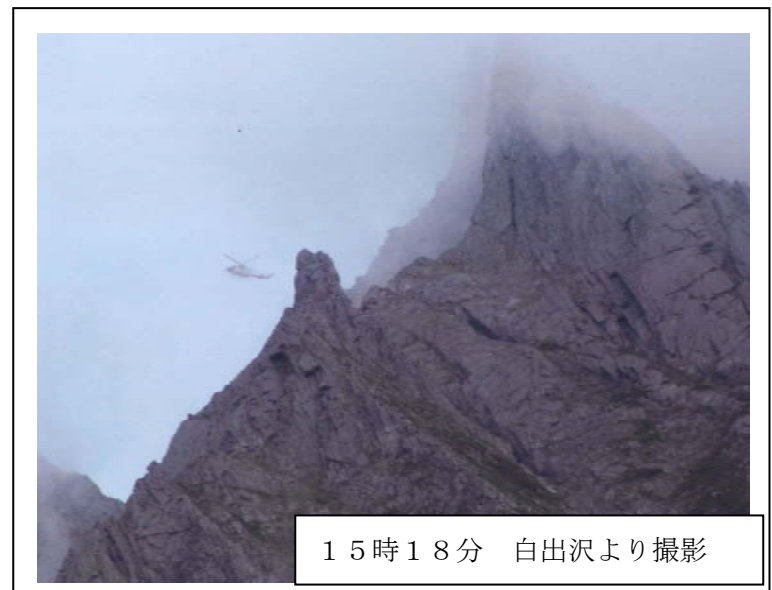
写真7 雲画像

事故当日、奥穂高岳及び涸沢岳付近にいた複数の登山者が撮影した画像が、目撃情報として高山警察署に寄せられた。その画像情報によると、ロバの耳付近において発生した14時ごろから15時18分ごろまでの雲の状況は、以下のとおりである。

奥穂高岳頂上付近より撮影された画像によると、ロバの耳頂上付近は、長野県及び岐阜県側共に頂上付近を取り囲むように雲があった。

岐阜県側では沢から頂上にかけて雲はなくなり、長野県側では引き続き頂上近くに雲が見られた。

涸沢岳頂上付近より撮影された画像によると、薄い雲が岐阜県側のジャンダルム西方及びロバの耳の北東付近に出現していた。

涸沢岳頂上付近から撮影された画像によると、ロバの耳の岐阜県側から雲がかかりだし、15時07分ごろにロバの耳付近は完全に雲に覆われ、その西側には、積雲系の雲が頂上より高い高度で出現していた。しかし、15時09分ごろにはロバの耳の岐阜県側は、中腹から頂上付近にかけて雲はなくなっていた。

奥穂高岳頂上付近より撮影された画像によると、ロバの耳頂上付近は薄い雲に覆われ、15時18分ごろ白出沢樹林帯付近から撮影された画像でも、ロバの耳付近は薄い雲がかかっていた。
