航空重大インシデント調査報告書

小川航空株式会社所属

J A 1 0 1 M

所 属 小川航空株式会社
型 式 ロビンソン式 R 2 2 B e t a 型 (回転翼航空機)
登録記号 J A 1 0 1 M
発生日時 平成 1 4 年 9 月 1 9 日 1 6 時 2 5 分ごろ
発生場所 三重県久居市上空

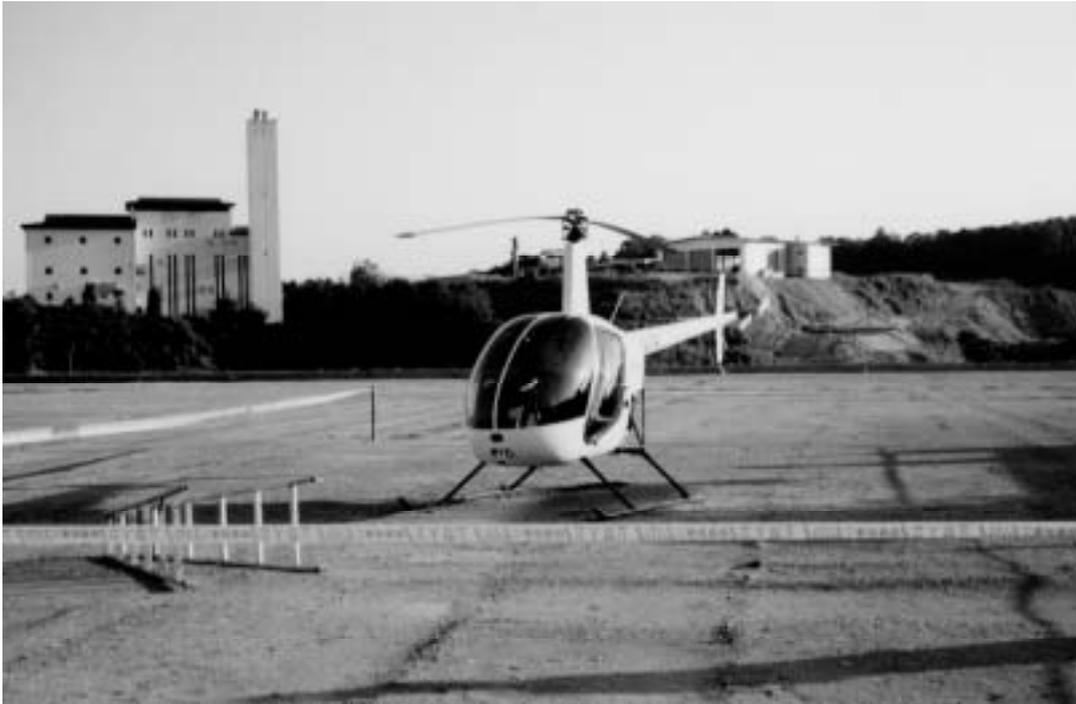
写真1 不時着した当該機

損壊なし

同機が不時着した場所は、工業団地内の造成地にある平坦な空地(以下「空地」という。)であった。

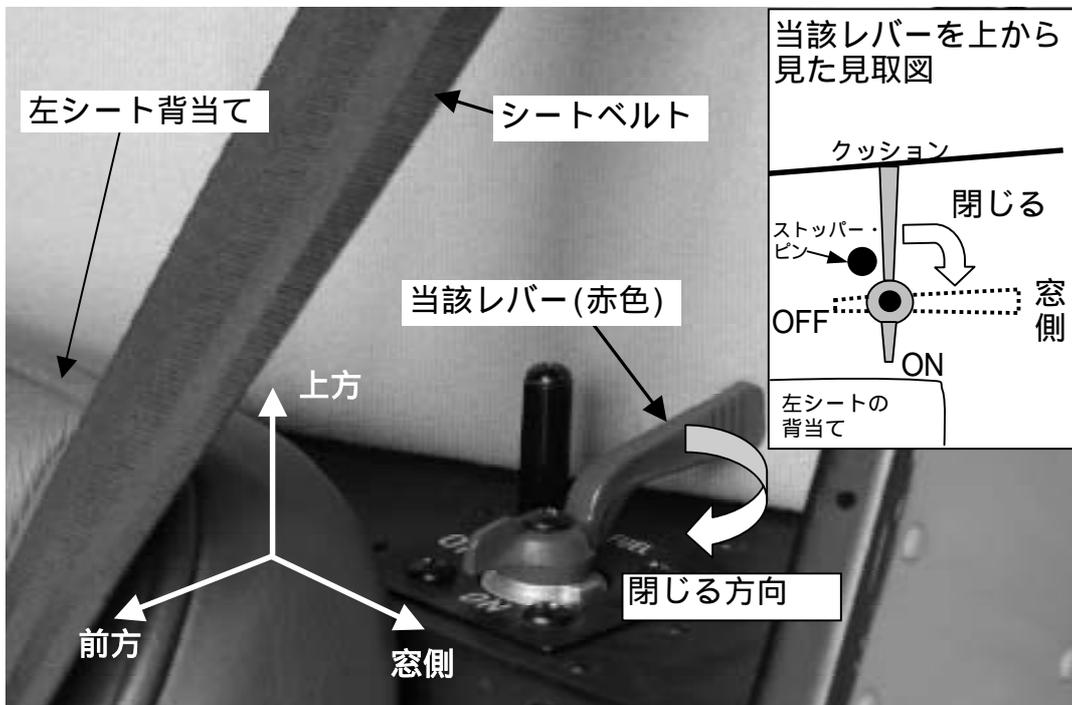
写真2 燃料シャット・オフ・バルブのレバー

翌20日、機長が整備士とともに機体を確認したところ、左席（同乗者が搭乗していた席）の背もたれの左裏側に取り付けられている燃料シャット・オフ・バルブのレバーが、閉の位置にあることを確認した。当日の飛行の際は、機長、同乗者共に当該レバーに触れていない。また、同機は、当日の飛行終了から当該機体確認まで不時着現場に置かれていたが、同機のドアは施錠されていた。

なお、燃料シャット・オフ・バルブのレバーは、開いている位置から90°右に回せば完全に閉じた状態となる。また、当該レバーにはロック機構はないが、同機のレバーは、動かすためには相当の力が必要であった。また、当該レバーが完全に開の位置にある状態では、レバーの先端と後方のクッションとの間に隙間はほとんどなく、シートベルトが絡まることについて検証したところ再現性はなかった。

ヒート機能及び搭載していた燃料に異常がなかったこと並びに機長の口述から、空中で燃料シャット・オフ・バルブが閉じられたため、燃料の供給が止まったことによるものと推定される。

燃料シャット・オフ・バルブが閉じられたことについては、同乗者のシートベルト再装着を含めた一連の動作により、当該バルブのレバーが意図せずに閉じられた可能性が考えられる。

写真のレバーは開いている状態
