航空重大インシデント調査報告書

ランズ式S - 6 A S U - R 5 8 2 L 型 超軽量動力機

小 川 航 空 株 式 会 社 所 属 J A 1 0 1 M

型 式 ランズ式S - 6 A S U - R 5 8 2 L型（超軽量動力機、複座）
識別番号 J R 1 2 0 4
発生日時 平成14年10月13日 11時00分ごろ
発生場所 京都府舞鶴市
由良川上空

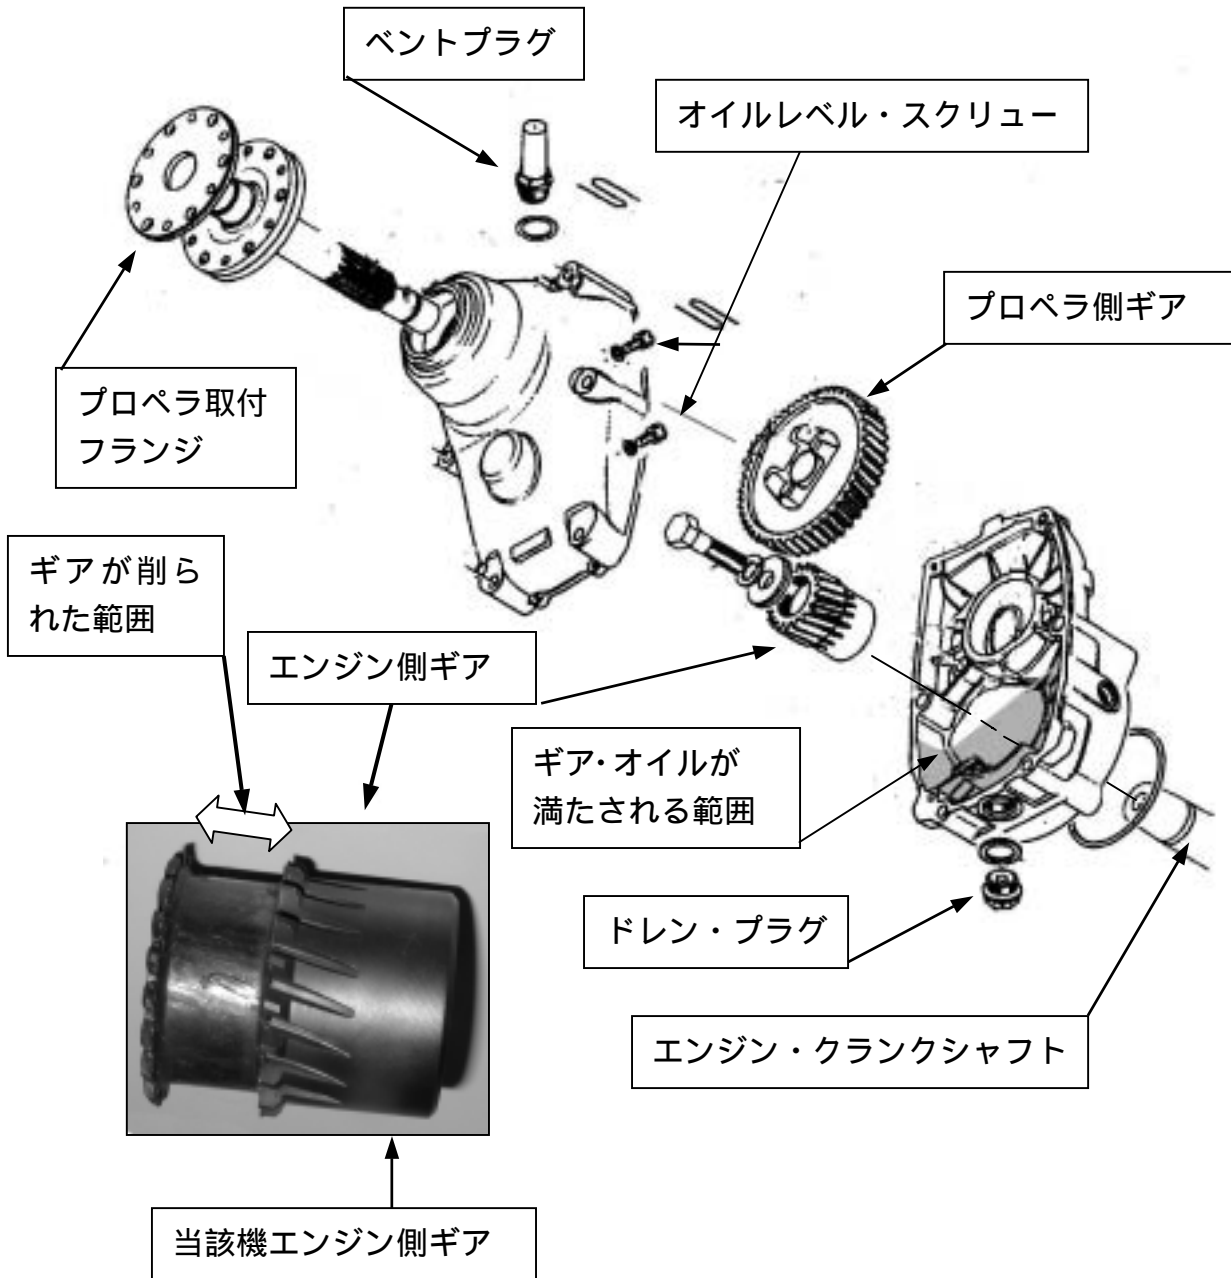
付図3 ギア・ボックス

- (1) 主翼の残燃料を主翼に取り付けられた燃料計で確認したところ、左右ともタンク容量の約 1 / 2 であった。燃料を抜き取った結果、残燃料は左右合計約 35 ℓ であった。(機体に表示されたタンク容量は左右とも 10 gal (US) (37.8 ℓ))
 - (2) プロペラを手回したところ、抵抗がなく軽く回転した。
 - (3) エンジンの回転を伝えるギア・ボックスの前側ハウジングを取り外し内部を点検したところ、エンジン側ギアが、プロペラ側ギアの幅で全周削り取られていた。ハウジング下部のドレン・プラグが外れていた。ギア・ボックスは、ギア・オイルを約 400 cc 入れて使用するが当該ギア・ボックス内にはギア・オイルがなく、煤けた状態であった。
 - (4) エンジンのスパーク・プラグは、4 本とも正常に機能していたものと認められた。
 - (5) エンジンは、スターターで正常に回転し、始動が可能であった。
 - (6) エンジン・カウリング等にオイルの付着は認められなかった。
- (付図 3 及び写真 2 参照)

プロペラの回転が停止したことについては、ギア・ボックスを分解調査の結果、エンジン側ギアが全周削られ、プロペラ側ギアを駆動できず、エンジンの回転がプロペラに伝えられなかったことによるものと推定される。

ギアが削られたことについては、ドレン・プラグが外れ、ギア・ボックス内を潤滑するギア・オイルが失われたことによるものと推定される。

ドレン・プラグが外れたことについては、ハウジングの取付部のネジ部に損傷がないことから、平成11年10月にエンジン及びギア・ボックスを交換した際、ドレン・プラグの取付け確認は行ったものの、必要とされているセーフティ・ワイヤーで回り止めを行わなかったため、使用中、振動等で緩み外れたものと考えられる。

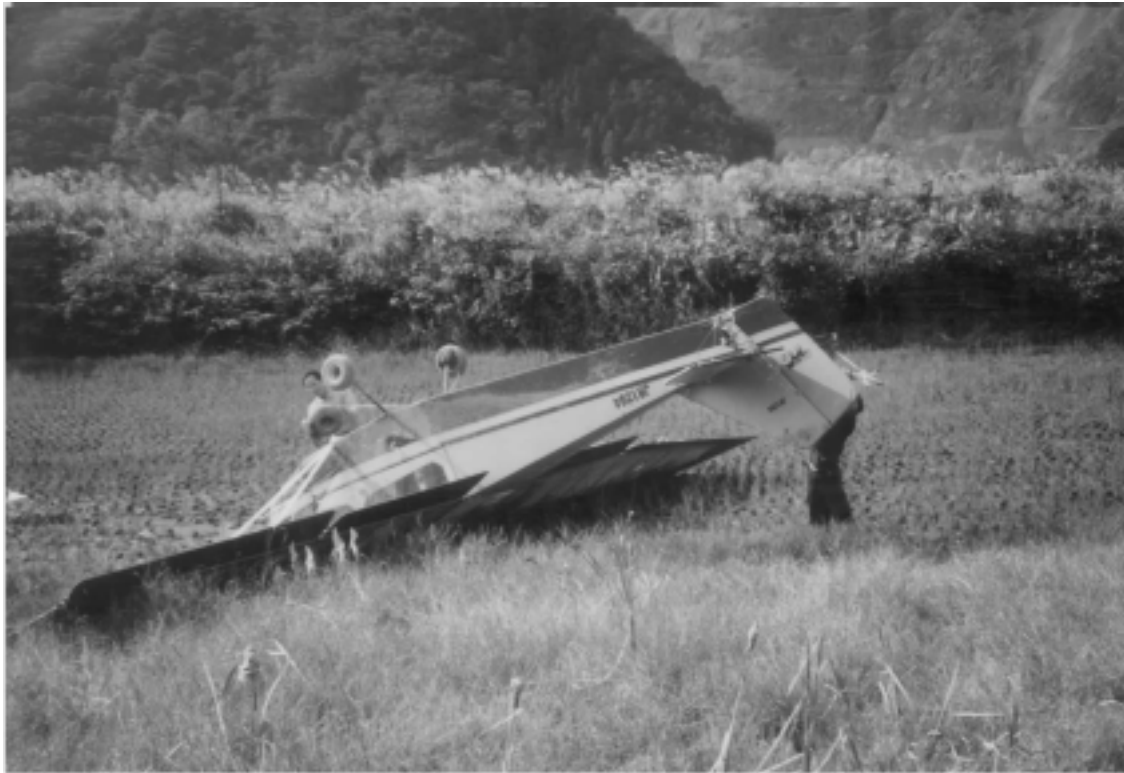
写真1 不時着現場

なお、操縦者の口述によれば、同機は、不時着した際、機首をほぼ南西に向け機体下面を上にした状態で停止した。

操縦者のみが搭乗し、飛行の計画を立てず、10時30分ごろ、離陸した。離陸して由良川上空を高度約1,000ftで水平飛行に移行し、川に沿って河口に向け飛行した。大江町場外から北東約17kmの河口に達した後、旋回して大江町場外に戻る途中、11時00分ごろ河口から約3km南の位置でエンジン音が変わったので、スロットルで加速操作したら、いったん音が大きくなりすぐに音が聞こえなくなり、プロペラの回転が停止した。エンジンが停止したと思い、由良川右岸に隣接する水田に不時着を決意し、水田の方向に向かって旋回し、約200m滑空して接地した。接地後、約10m滑走し前輪がコンクリート製のあぜに当たり、バウンドして約5m先に再接地し滑走後、前輪が水田に沈み、前転して機体下面を上にして停止した。

不時着現場では、破断分離したプロペラ・ブレードは、機首近くにあり、機体周囲に燃料及びオイルの漏れた痕跡はなかった。
