航空重大インシデント調査報告書

マーフィー式 N I N J A - R 6 1 8 L 型 超軽量動力機
ランズ式 S - 6 A S U - R 5 8 2 L 型 超軽量動力機
小川航空株式会社所属 JA 1 0 1 M

平成15年 1 月 3 1 日

マーフィー式N I N J A - R 6 1 8 L型
超軽量動力機

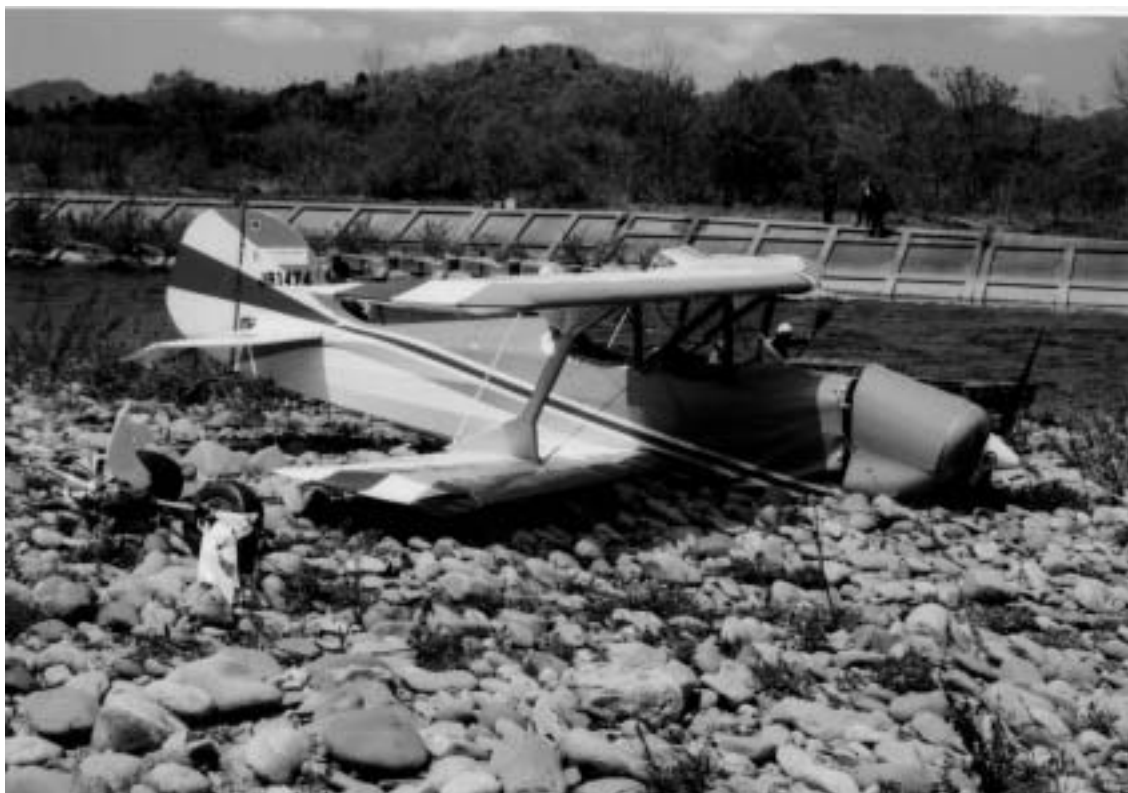
写真1 不時着した当該機

(1) 胴体前部下面 損傷

(2) 左右下翼 損傷

| (3) 左右主脚 | 破損 |
| (4) プロペラ・ブレード | 3枚のうち2枚損傷 |

不時着場を探しながら、場外離着陸場の方向に滑空中、川の中州を見つけ、そこが砂利程度の地面に見えたので不時着した。実際には、漬物石程度の石が露出していた地面であったので、機体を損傷した。接地から停止まで約25m滑走した。

機体が損傷したことについては、不時着時の衝撃によるものと推定される。

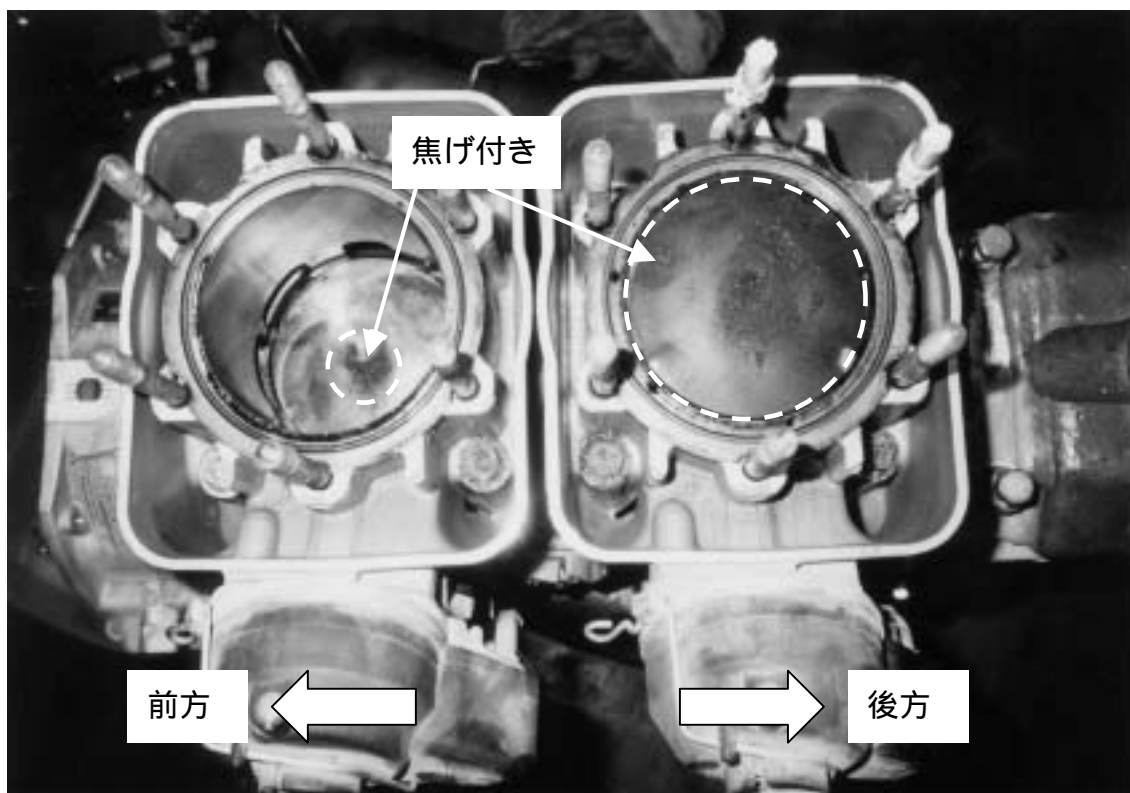
写真2 ピストンの上部表面

- (1) プロペラを手回したところ、エンジンのクランク・シャフトに拘束はなかった。また、当該エンジンに同型のプロペラ等を装着し、2回の試運転を実施し、約6,000rpmまで回転数を上げて運転状態を確認したが、異常は認められなかった。
- (2) 水冷用ラジエーターの底部が不時着により破損し、冷却液は抜けていた。機体所有者の口述によれば、当日の飛行前点検では、ほぼ満タンの状態であった。また、冷却液は規格品が使用されていた。
- (3) 燃料及びオイルは規格品が使用されており、これらに水及び異物の混入は認められなかった。また、燃料フィルター及びオイル・フィルターには目詰まりはなかった。
- (4) 当該エンジンは2気筒2サイクル・エンジンであり、エンジンの分解調査を実施したところ、機軸方向に前後に並んでいる2個のピストンの上部表面に焦げ付きがあった。特に、後方のピストンにおいては、裏面にも焦げ付きがあった。

ピストン上部に、上下2個取り付けられているピストン・リングの内径は、ピストン・リング溝の谷径より大きく作られており、本来であればわずかに動くように設計されているが、ピストン・リングすべてにカーボンが付着し動かない状態であった。

エンジンが停止したことについては、エンジン分解調査の結果、後方のピストンの上部表面及び裏面に焦げ付きがあったことから、オーバー・ヒートが発生したものと推定される。また、後方のシリンダー表面に摩耗痕があったことから、オーバー・ヒートにより、後方のピストンがシリンダー内で許容以上に膨張して、一時的に固着したものと推定される。

オーバー・ヒートに至ったことについては、当該エンジンでは、通常、ピストンの動きに応じてピストン・リングが若干動くことにより、シリンダーとピストンが面で接触すべきところ、当該リングにカーボンが付着し固定されていたことにより、当該リングのエッジ部分がシリンダー表面と線接触し潤滑油の油面が切れたため、潤滑効果及び冷却効果が失われたこと、及びエンジン燃焼室の熱の一部が、ピストン・リングの隙間を伝わり放熱されるべきところ、当該リングにカーボンが付着し隙間がふさがれていたため、十分に放熱できなかったことによるものと推定される。

エンジンがオーバー・ヒートしたことについては、ピストン・リングにカーボンが付着していたため、ピストンとシリンダー間の潤滑効果及びピストンの冷却効果が不十分になったことによるものと推定される。

なお、エンジンの製造者であるロータックス社発行のオペレーターズ・マニュアルでは、50時間毎にピストン・リング溝の検査を推奨しているが、当該機のエンジンはこの検査を実施していなかった。

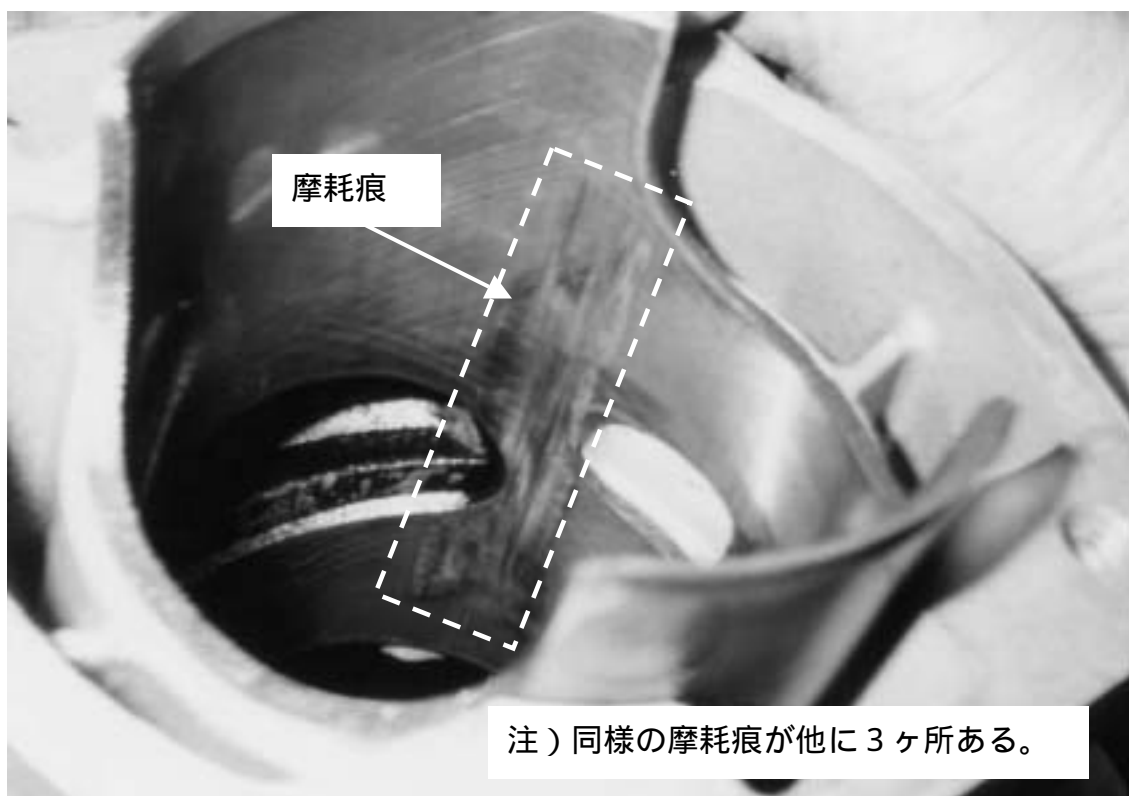
写真3 後部シリンダー表面

また、後方のシリンダー表面には、ほぼ等間隔に4本の摩耗痕があった。
