# 航空重大インシデント調査報告書

平成15年7月25日

航空・鉄道事故調査委員会

所 属 個人  
型 式 ヴァレンティン式タイフーン17E 型(動力滑空機、複座)  
登録記号 JA2451  
発生日時 平成14年10月5日 14時02分ごろ  
発生場所 大館能代空港の滑走路西端から約600m地点の上空

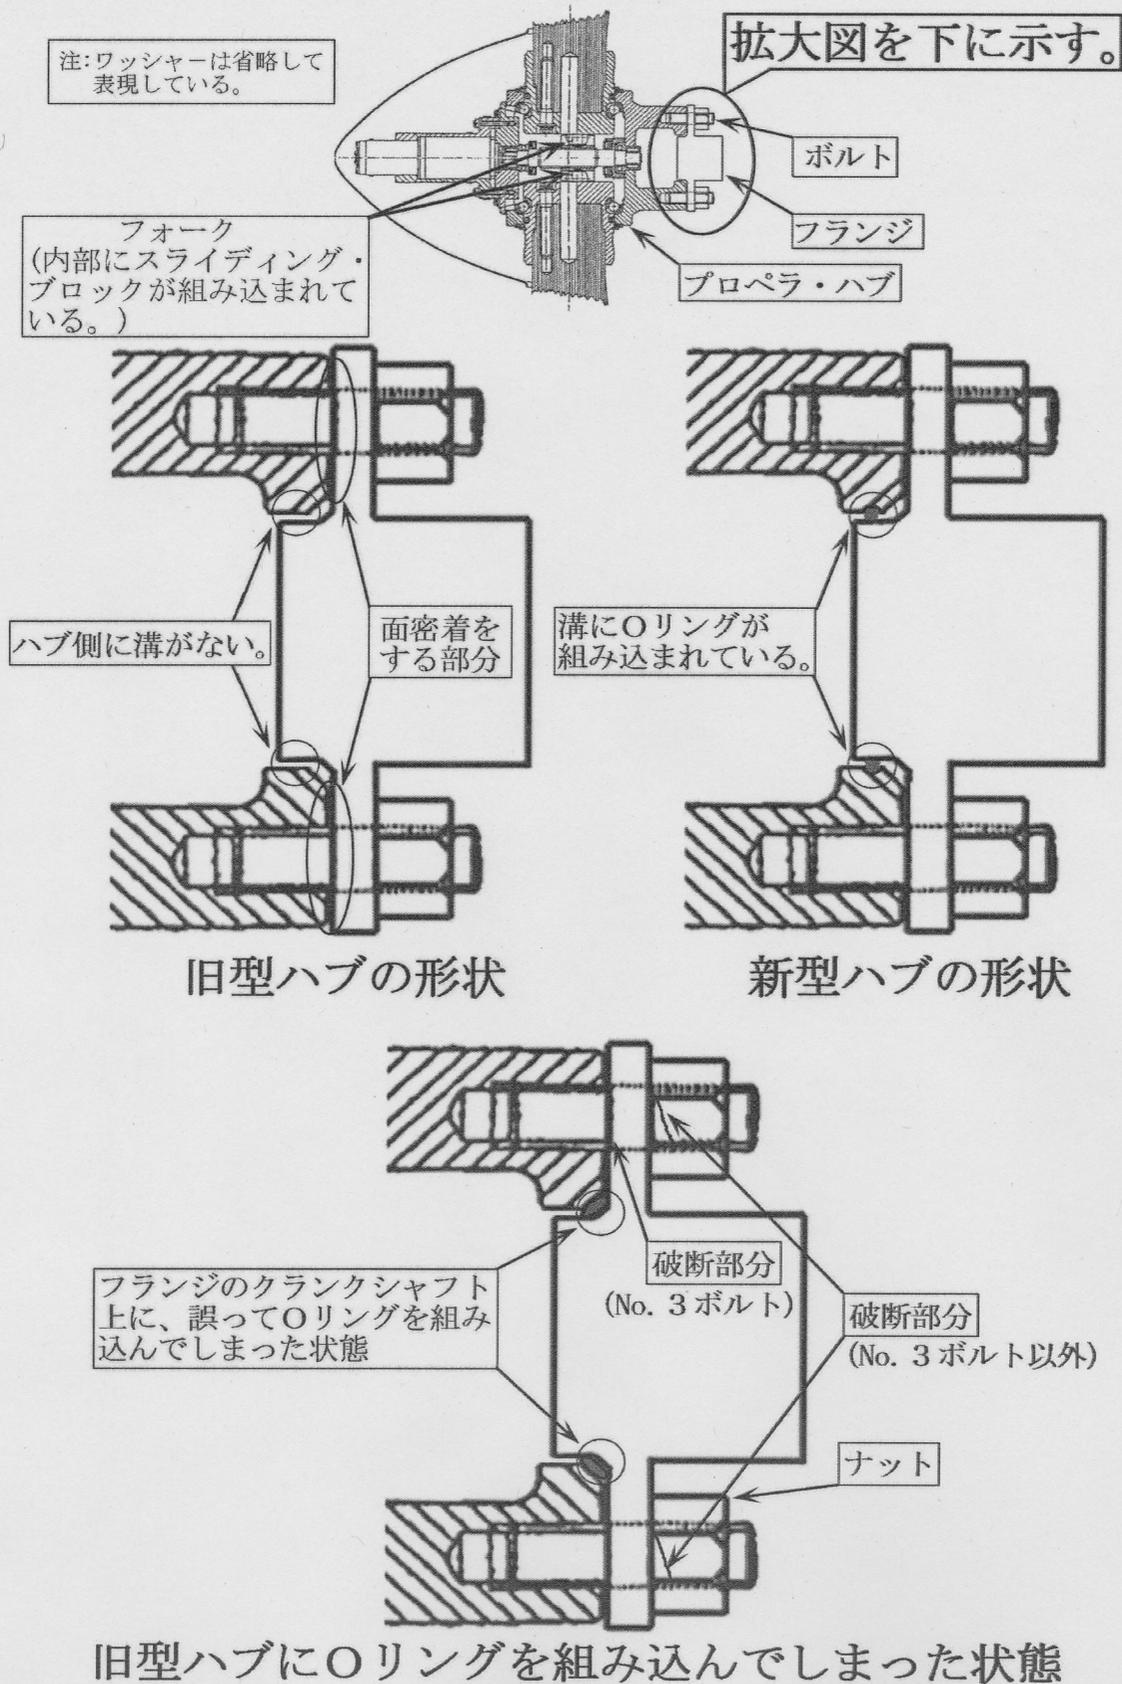
付図4 新旧プロペラ・ハブとOリングの関係（断面図）

3.1.13 フランジ前方のクランクシャフト上に残っていたOリングは、整備士A及びBが所属している社内で使用及び保管されているOリングと形状が異なり、フランジ前方のクランクシャフトの外径とほぼ一致していたことから、プロペラのオーバーホール実施後の出荷の際に、新型のプロペラに使用されているOリングと同一又は同等のものが、オーバーホールされた旧型プロペラとともに誤って箱に入れられたものと推定される。

- (2) 2.7.1(2) に述べたように、フランジのクランクシャフトとフランジ間のできる隅角部にアールがあり、その対面は、プロペラ・ハブ面内径の面取り部にある平らな面に向かい合う関係であったこと、また、Oリングの内径がフランジのクランクシャフトの外径に一致したこと
- (3) 新型のプロペラ・ハブのフランジに取り付く側の内側にOリングがあるのは、プロペラ・ハブ内へ異物や水分の混入を防ぐためであることを理解していたため、装備するプロペラが旧型のものであっても、オーバーホールされたプロペラが入っている箱とともに入っていたOリングは、プロペラとセットとして使用すべきと理解した可能性が考えられること

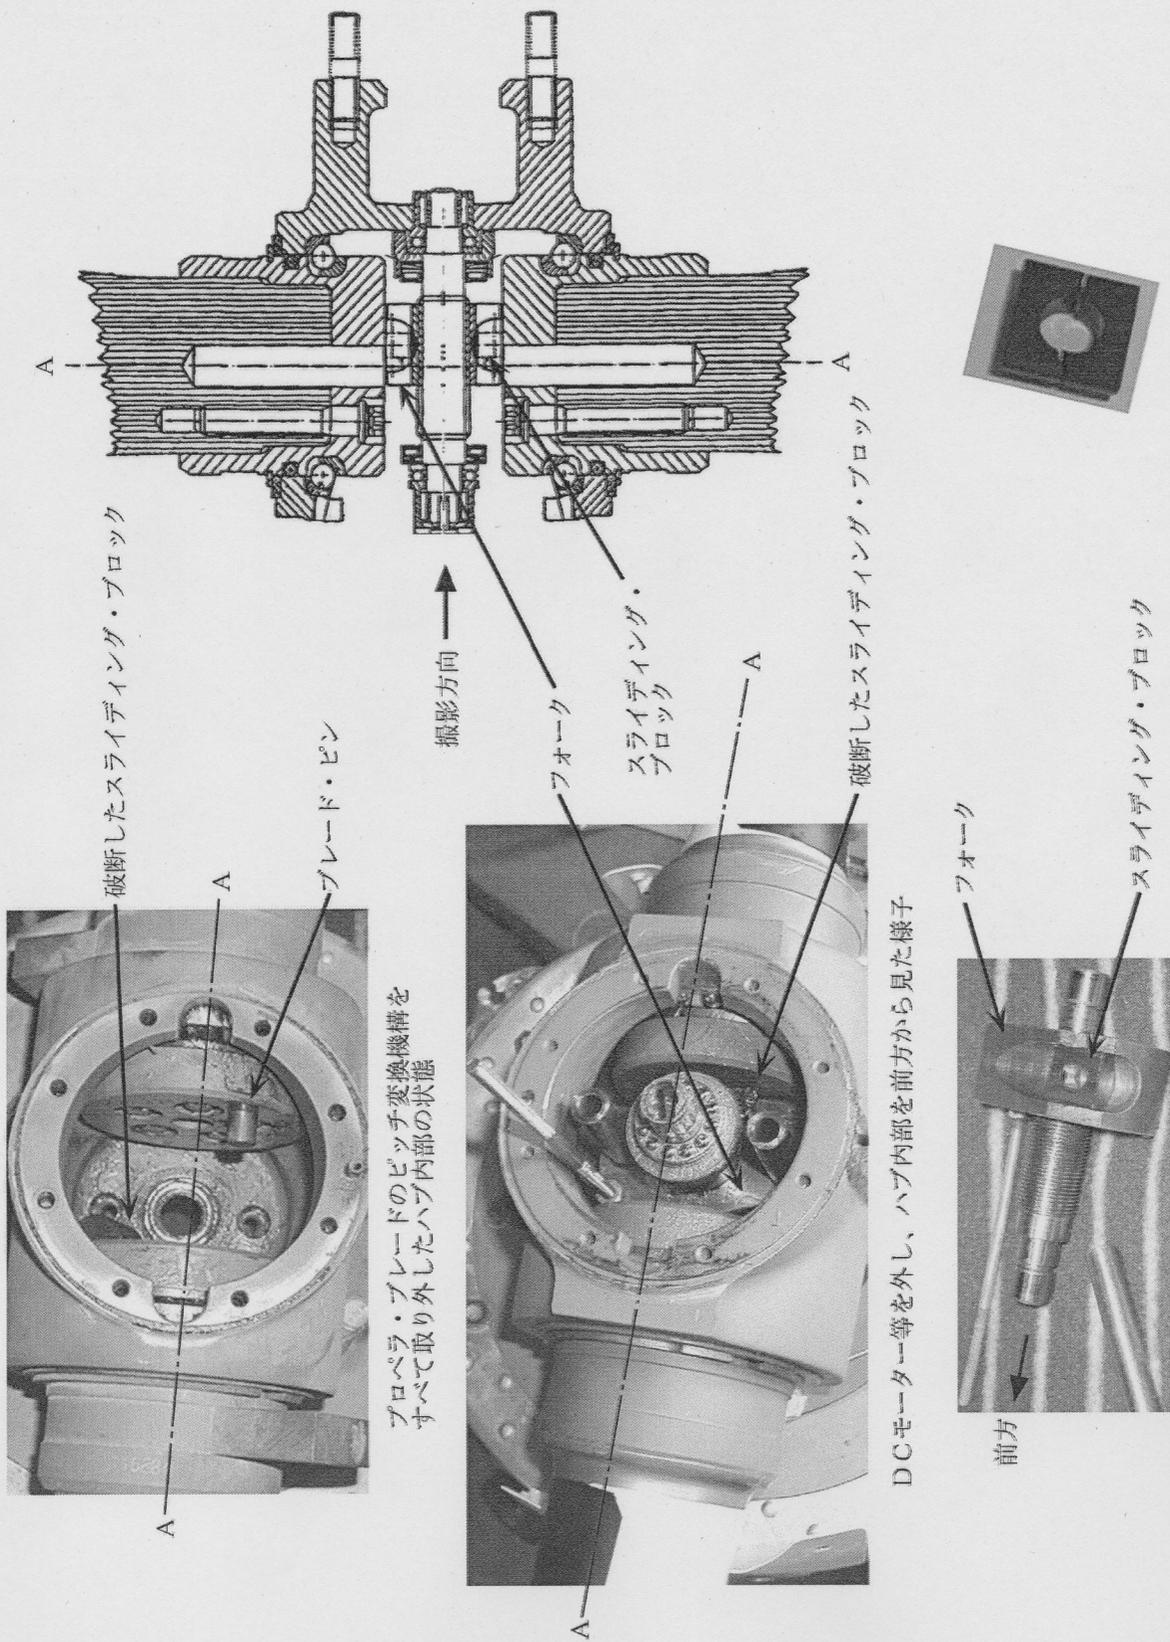
付図5 プロペラ・ハブ内部の状態

No. 2 ブレードにはピッチ方向に約 10° の遊びがあったため、ハブ内にあるピッチ変換機構の状態を確認したところ、No. 2 ブレード用のピッチ位置を変更する役目を果たすフォークに組み込まれた非金属製のスライディング・ブロックが 2 つに破断した状態でハブ内から発見された。また、スライディング・ブロックの破断面のブレード・ピンとの接触面の 1ヶ所に、ブレード・ピンが強く当たった痕跡があった。

ブレードのピッチが不均衡になった場合、各ブレードで得られる推進力も不均衡となり、振動の原因となり得るが、機長は、本重大インシデントが発生するまで、機体に異常はなかったと述べていること、及びスライディング・ブロックの破断面のブレード・ピンとの接触面の1ヶ所にブレード・ピンが強く当たった痕跡があったことから、スライディング・ブロックは、プロペラが脱落した際に破損したのではなく、脱落したプロペラが地面に落下した際の衝撃で破損したものと推定される。

2つに破断したスライディング・ブロック

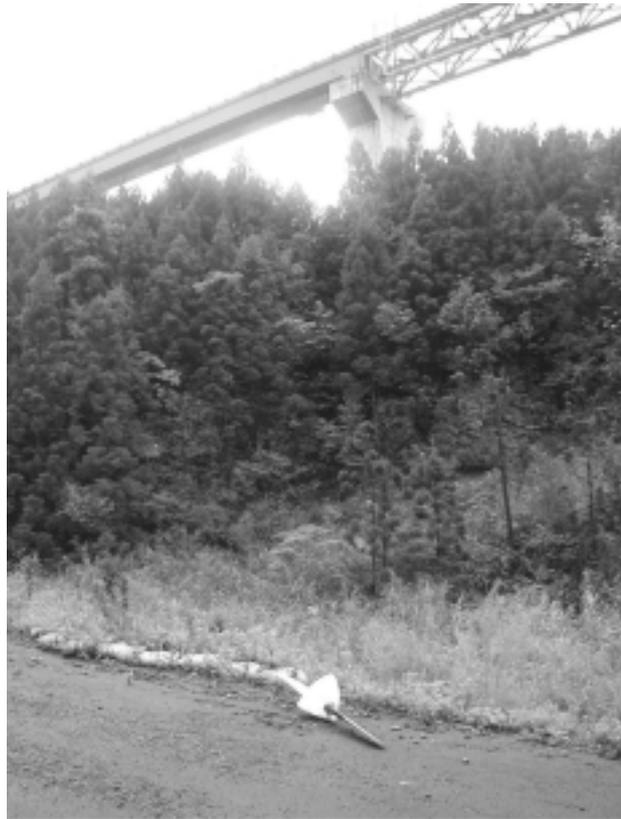
写真1 脱落したプロペラ

プロペラ・ハブに埋め込まれている6本のスタッド・ボルト(以下「ボルト」という。)がすべて破断し、プロペラがプロペラ・フランジ(以下「フランジ」という。)から脱落して、滑走路西の末端から約650mの位置にある進入灯の脇の道路上に、スピナーを上にしてプロペラ・ブレード及びハブが一体となった状態で、重大インシデントが発生した当日に発見された。

2枚のプロペラ・ブレードのうち、No.1ブレードは、ハブ中心から約37cmで折損し、No.2ブレードは、後縁に擦過痕があり、ピッチ方向に約10°の遊びがあった。

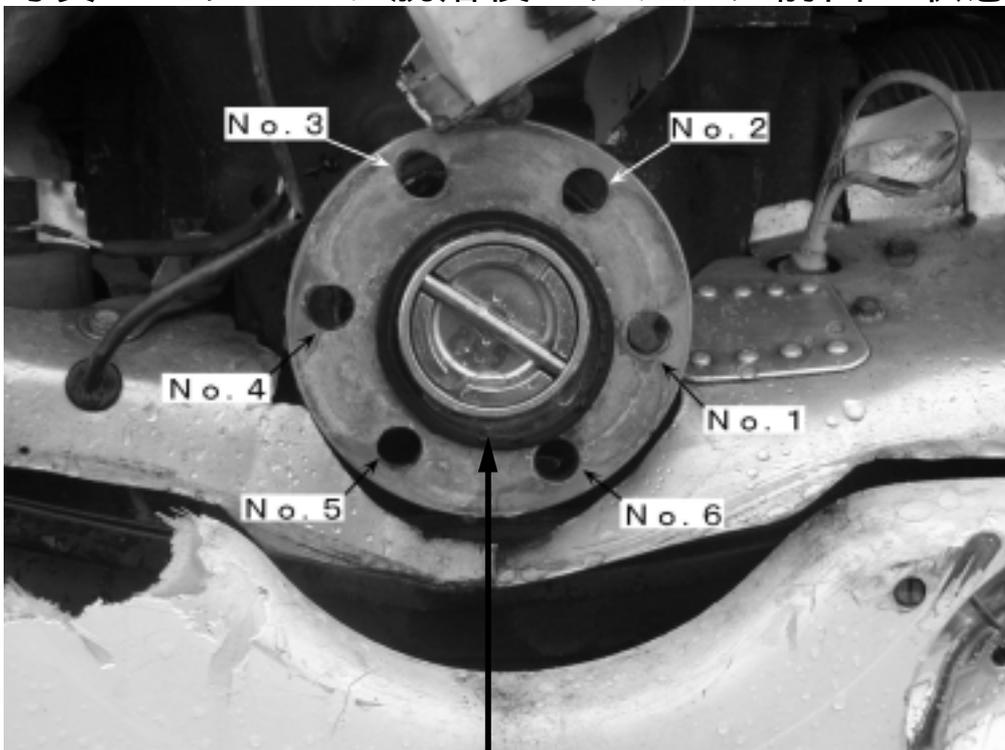
写真2 プロペラ脱落後のフランジ前面の状態

6つのボルト穴のうち、5つのボルト穴の内面には、ねじ山の跡が残っており、隣接した2つのボルト穴のプロペラ・ハブに接する面側の外周の縁がフランジの外周方向に変形していた。

クランクシャフトにフランジを装着するスクリューの緩み止めのために使用されるクランピング・スリーブを止める目的で設けられている、フランジ前面の前方にある突出部（以下「フランジ前方のクランクシャフト」という。）上に、正規の組立では存在しないはずのOリングが前後方向に一樣に変形し、断面がDの形状で残っていた。Dの形状に変形したOリングの膨らんだ面は、フランジ前方のクランクシャフトとフランジ間でできる隅角部の曲面部分（以下「アール」という。）に接し、平らな面は、フランジ面と接するプロペラ・ハブ面内径の面取り部の平らな面に接していた。

3.1.4 2.7.1(2) に記述したことから、プロペラ・ハブとフランジ面との間（フランジ前方のクランクシャフト上）に、Oリングが組み込まれていたものと認められる。

3.1.12 フランジ前方のクランクシャフト上にOリングを組み込んだ場合、ナットに適正なトルクを加えても、フランジ面とプロペラ・ハブ面の間にOリングが存在することによって、フランジ面とプロペラ・ハブ面との十分な密着が阻害され、摩擦力によるトルクの伝達が適切にできず、ボルトのナット座面に想定されていない繰り返し曲げ荷重が掛かり、ボルトは、疲労により破断したものと推定される。

組み込まれてはならないOリングの存在

プロペラの設計・製造者であるMTプロペラ社は、平成14年10月28日付けで、プロペラ装着マニュアルの5.2の警告から「additional」という語句を削除し、「Do not place an o-ring on the crankshaft.」として、フランジ前方のクランクシャフト上にOリングを組み込むことを未然に防ぐ対策を、更に強化させた。

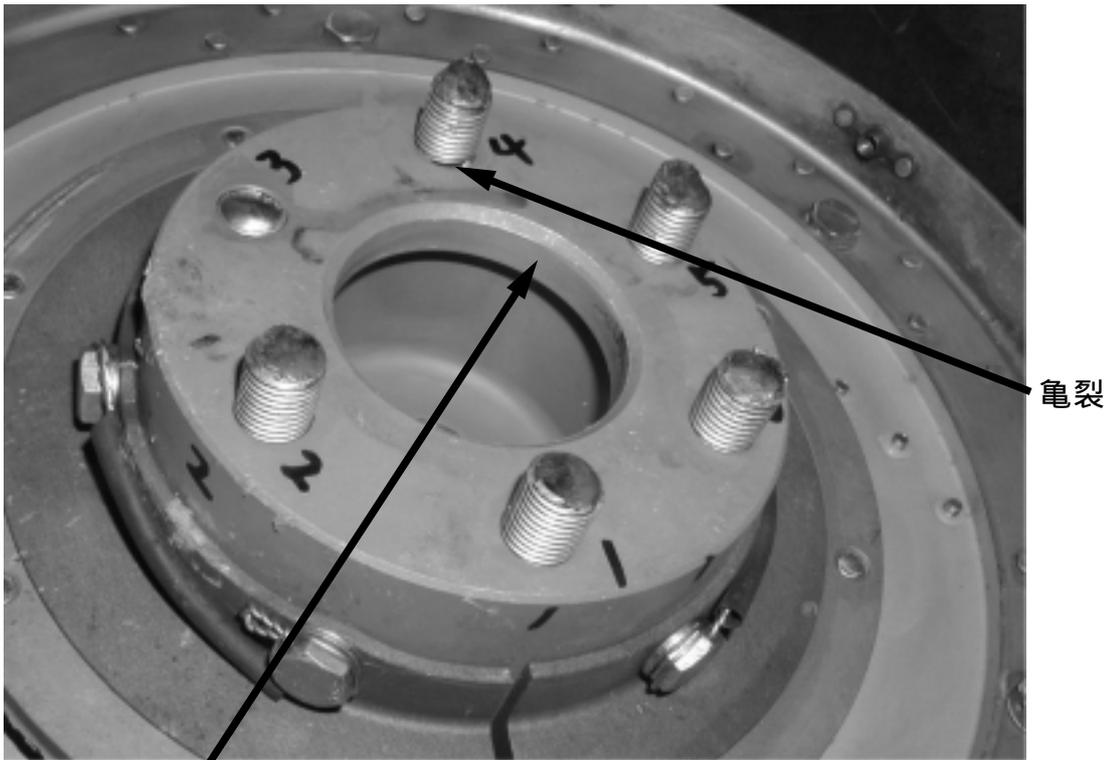
写真3 ボルトの破断状況

プロペラ・ハブとフランジとの結合は、ボルトをフランジの穴に通してワッシャー及びナットで両者を固定する構造となっているが、5本のボルトは、いずれもナットに1～5mm入り込んだ箇所破断し、残りの1本は、フランジと接するプロペラ・ハブ端面(以下「ハブ端面」という。)破断していた。

また、このボルトに隣接するボルト1本のハブ内周側には、ハブ端面に沿って亀裂があった。

なお、ボルトの変形状態及びフランジ穴の変形状態等から、各ボルトとフランジの各穴との位置関係を推定し、フランジ穴に仮の番号 1～6 を付し、対応したボルトに番号 1～6 を付した。この番号の割り付けによると、2.7.1(1) に記したボルトのうち、ハブ端面で破断していたのは、No. 3 ボルトとなり、このボルトに隣接し、ハブ端面に沿って亀裂があったボルトは、No. 4 となる。また、2.7.1(2) に記したフランジ穴のうち、フランジの外周方向に変形していた隣接した 2 つのボルト穴は、No. 3 及び 4 ボルトに対応する。さらに、2.7.1(1) に記したナットが残った状態で回収されたものは、No. 1 ボルトに対応する。

3.1.9 2.8.3に記述したことから、各ボルトは疲労により亀裂が入り、これが進展し、破断に至ったものと推定される。

3.1.11 2.7.1(1) 及び に記述したことから、No.3 ボルトを除く5本のボルトは、ナットのワッシャーと接する面(以下「ボルトのナット座面」という。)を起点として破断したものと推定される。また、3.1.10に記述したことから、No.3 ボルトも、ボルトのナット座面を起点として破断したものと考えられる。

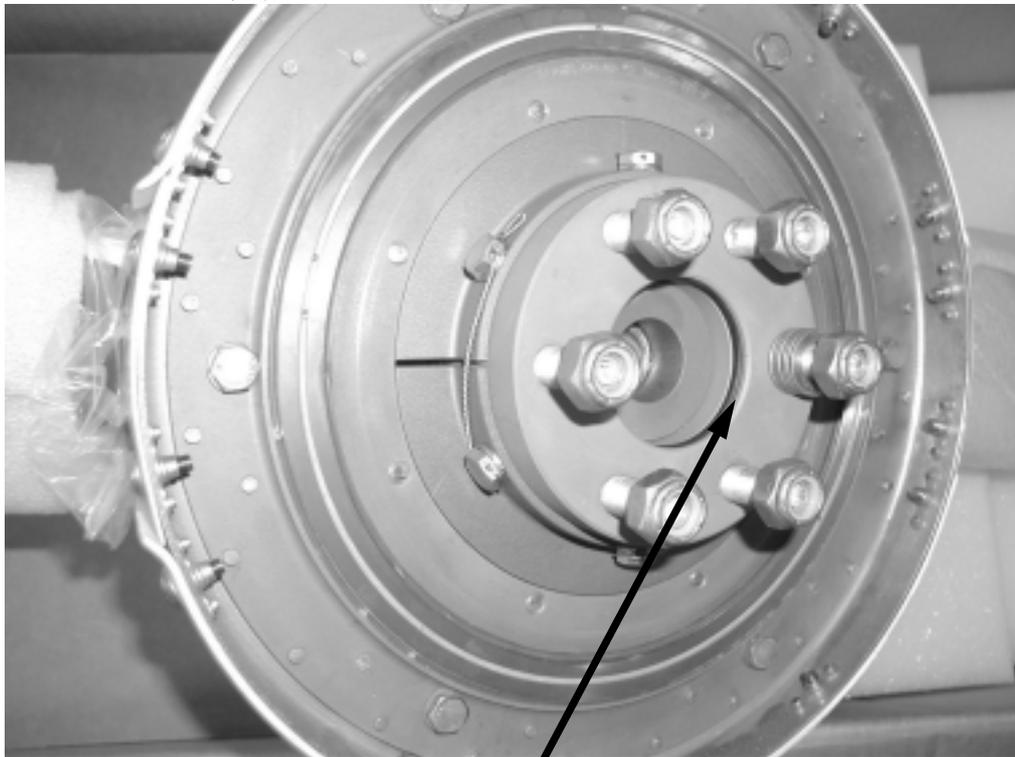
写真4 新型のプロペラ・ハブ

溝にOリングが組み込まれている。

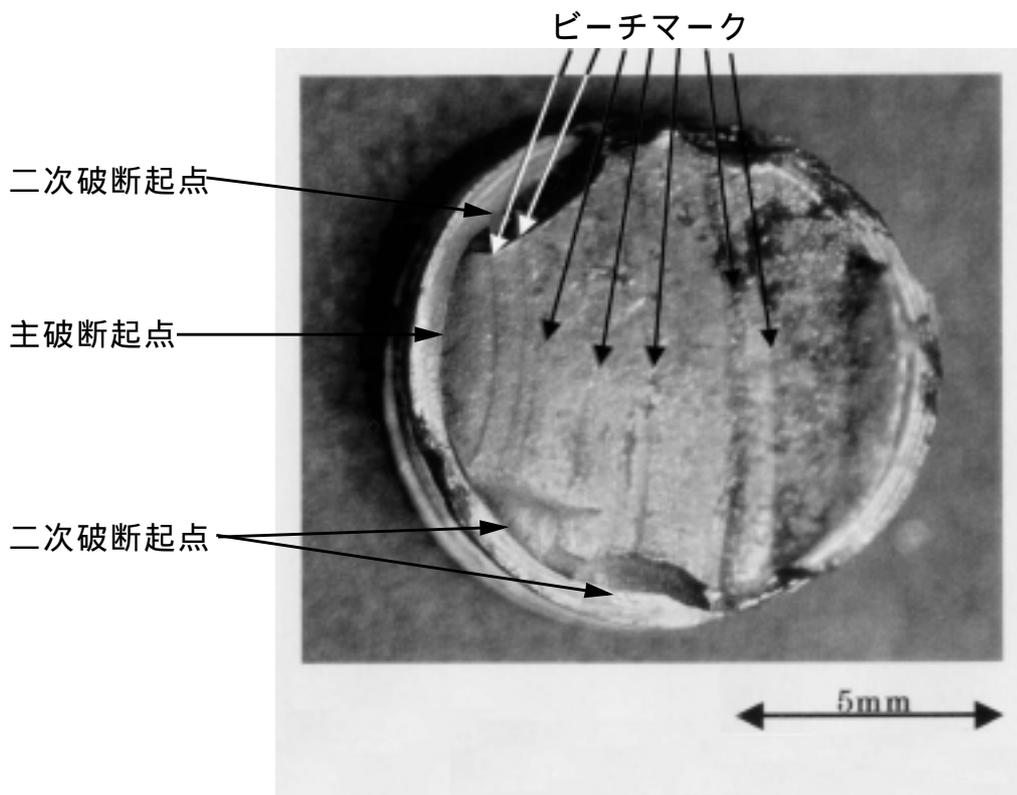
写真5 No.5ボルトの破断面の光学顕微鏡写真

すべての破断面には、破断の起点が複数あり、周期荷重下における破壊に特有のビーチマーク（注1）が観察された。No.5ボルトのビーチマークが最も多く7本で、プロペラ交換後の飛行回数と一致した。このビーチマークの間隔は、破断の起点から数えて、5本目と6本目の間隔が最も広く、次いで、破断の起点から1本目の間隔が広がった。3本目と4本目及び4本目と5本目の間隔は、ほぼ同一で、5本目と6本目の間隔よりは狭かった。1本目と2本目及び2本目と3本目の間隔は、ほぼ同一で最も狭かった。これらの間隔は、プロペラ交換後の飛行時間にほぼ比例したものであった。

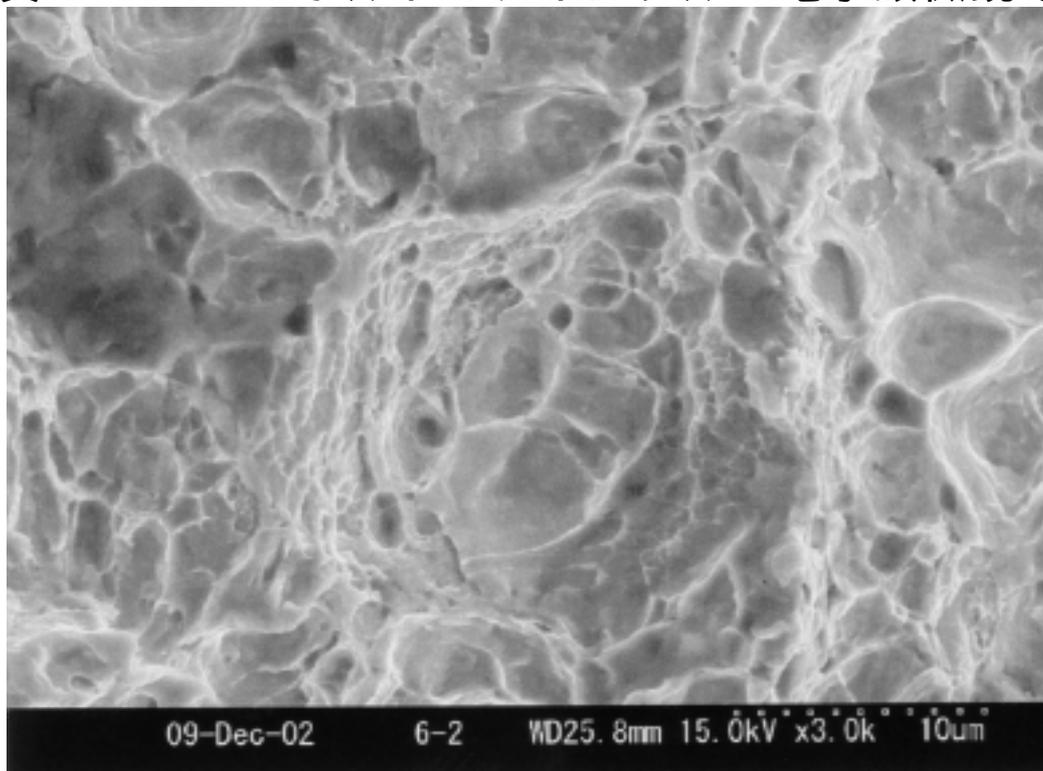
写真6 No.5ボルトのディンプルの電子顕微鏡写真

その結果、No.4ボルトの破断面の主亀裂起点付近には、遅れ破壊に伴う粒界破面の様相は確認されなかつた。No.4及び5ボルトの破断面中央付近には、特徴のない破断面が確認された。また、これらのボルトの最終破

断面と考えられる付近には、ディンプル（注2）があり、延性破壊（注3）による破断面であることが確認された。

なお、ディンプルの形状はほぼ等軸であり、単一引張荷重下で形成される時に特有のものであった。
