航空重大インシデント調査報告書

国際航空輸送株式会社所属 JA 4 1 8 3

所 属 国際航空輸送株式会社
型 式 セスナ式172P型
登録記号 JA4183
発生日時 平成14年12月28日 15時43分ごろ
発生場所 仙台空港

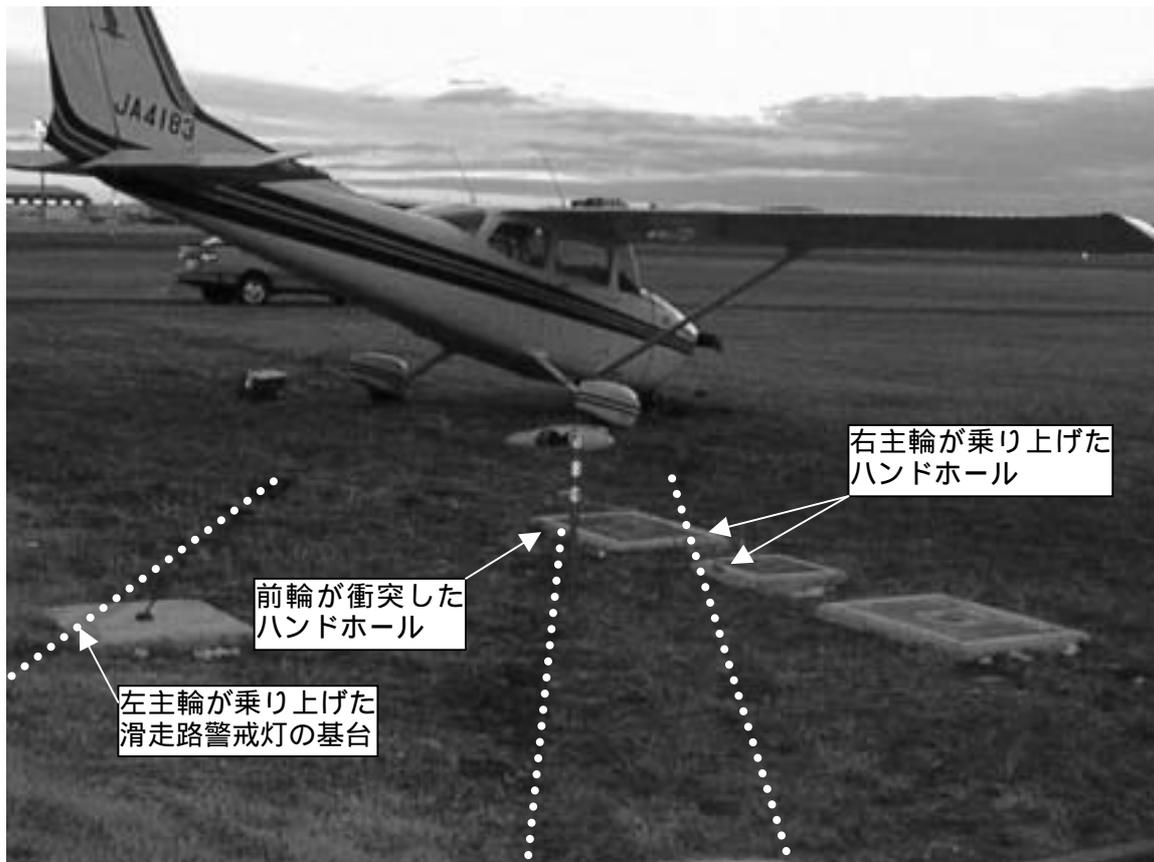
写真1 当該機とハンドホール

重大インシデント現場は、B5誘導路付近の草地で、滑走路27及び同誘導路上には、左側にカーブした同機の右主輪のスリップ痕があった。また、同誘導路ショルダー上のスリップ痕は、緩やかに右側にカーブしていた。さらに、草地には、同機の全

車輪の跡が残っており、前輪が、ハンドホールに衝突した際、前脚フォーク部を破断し、左主輪は、滑走路警戒灯と衝突したものと認められる。機体周辺には、前輪及び滑走路警戒灯が落ちていた。なお、同機は、自力走行できず機首をほぼ西南西に向けて停止していた。

3.5 機体が損傷したことについては、滑走路を逸脱し、ハンドホール及び滑走路警戒灯と衝突した際等の衝撃によるものと推定される。

また、前脚フォーク部が破断したことについては、前輪の左側面がハンドホールに衝突した際、前脚フォーク部に強い衝撃が加わったことによるものと推定される。

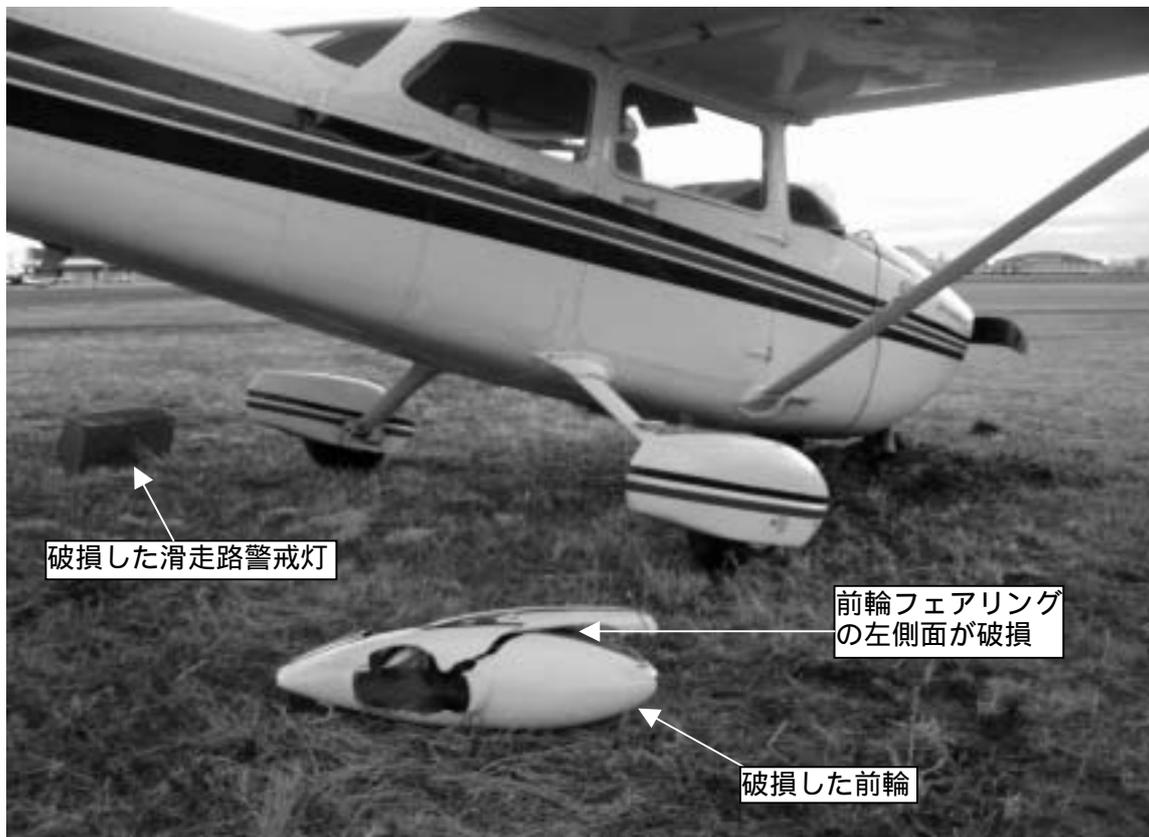
写真2 当該機

- (1) 胴 体 エンジン下部カウリング変形
- (2) 左 主 翼 翼端破損
- (3) 降着装置 前脚フォーク部で破断、左主輪のフェアリング破損
- (4) プロペラ ブレードの片方が後方に湾曲

また、草地に残った車輪跡から、機首をほぼ西南西に向けながら、機体の進行方向はそれより左向きの南南西方向であり、同機は、左に滑りながら走行を続け、B5誘導路付近の草地に進入して停止したものと推定される。
