航空重大インシデント調査報告書

株式会社北海道エアシステム所属	JA03HC
株式会社エアージャパン所属	JA605A
個人所属	超軽量動力機
株式会社日本エアシステム所属	JA8565

平成15年9月26日

株式会社北海道エアシステム所属 JA03HC

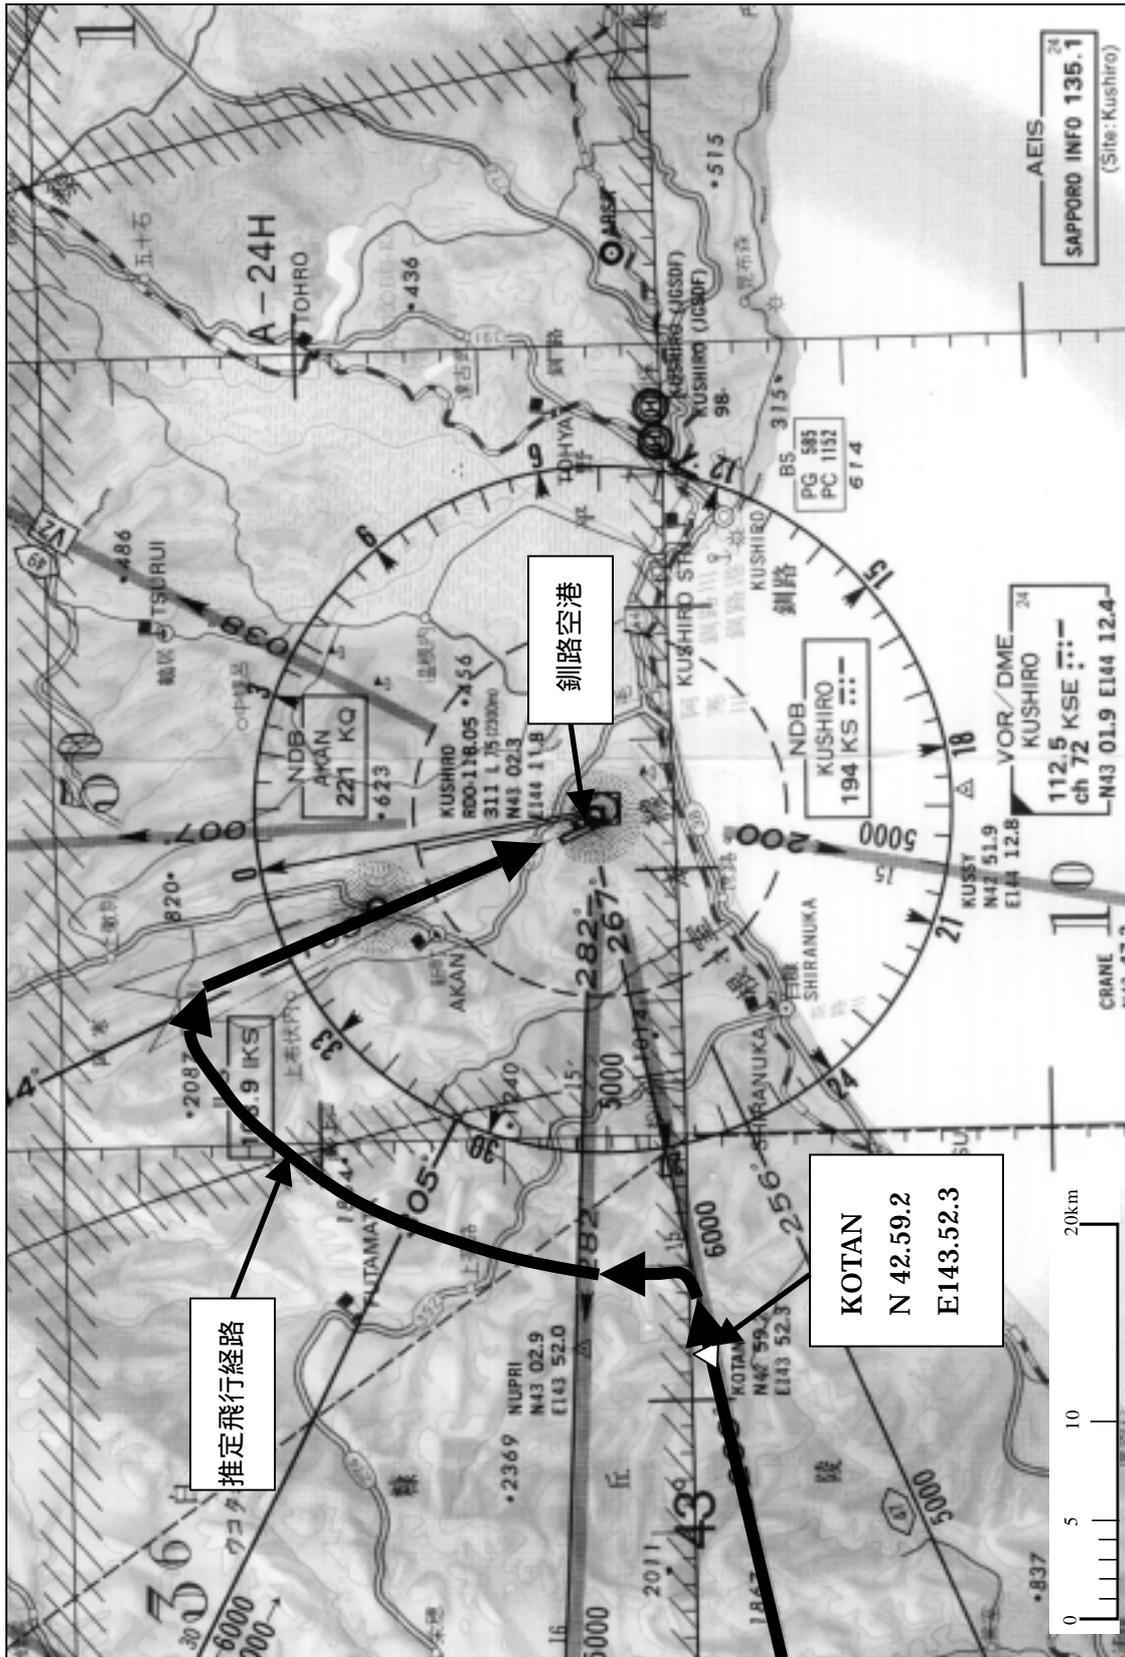
付図1 推定飛行経路図 - 1

重大インシデント発生地点は、釧路空港の滑走路 1 7 東側の 5, 0 0 0 ft 滑走路距離灯付近の草地で、重大インシデント発生時刻は、1 0 時 1 1 分ごろであった。(付図 1、2 及び写真 1、2 参照)

重大インシデント現場は、釧路空港の滑走路17の進入端から約900m地点の雪の積もった草地の中であった。同機は滑走路17の東側に約50m逸脱し、機首を磁方位約076°（滑走路方位から約90°偏向）に向けた状態で停止した。

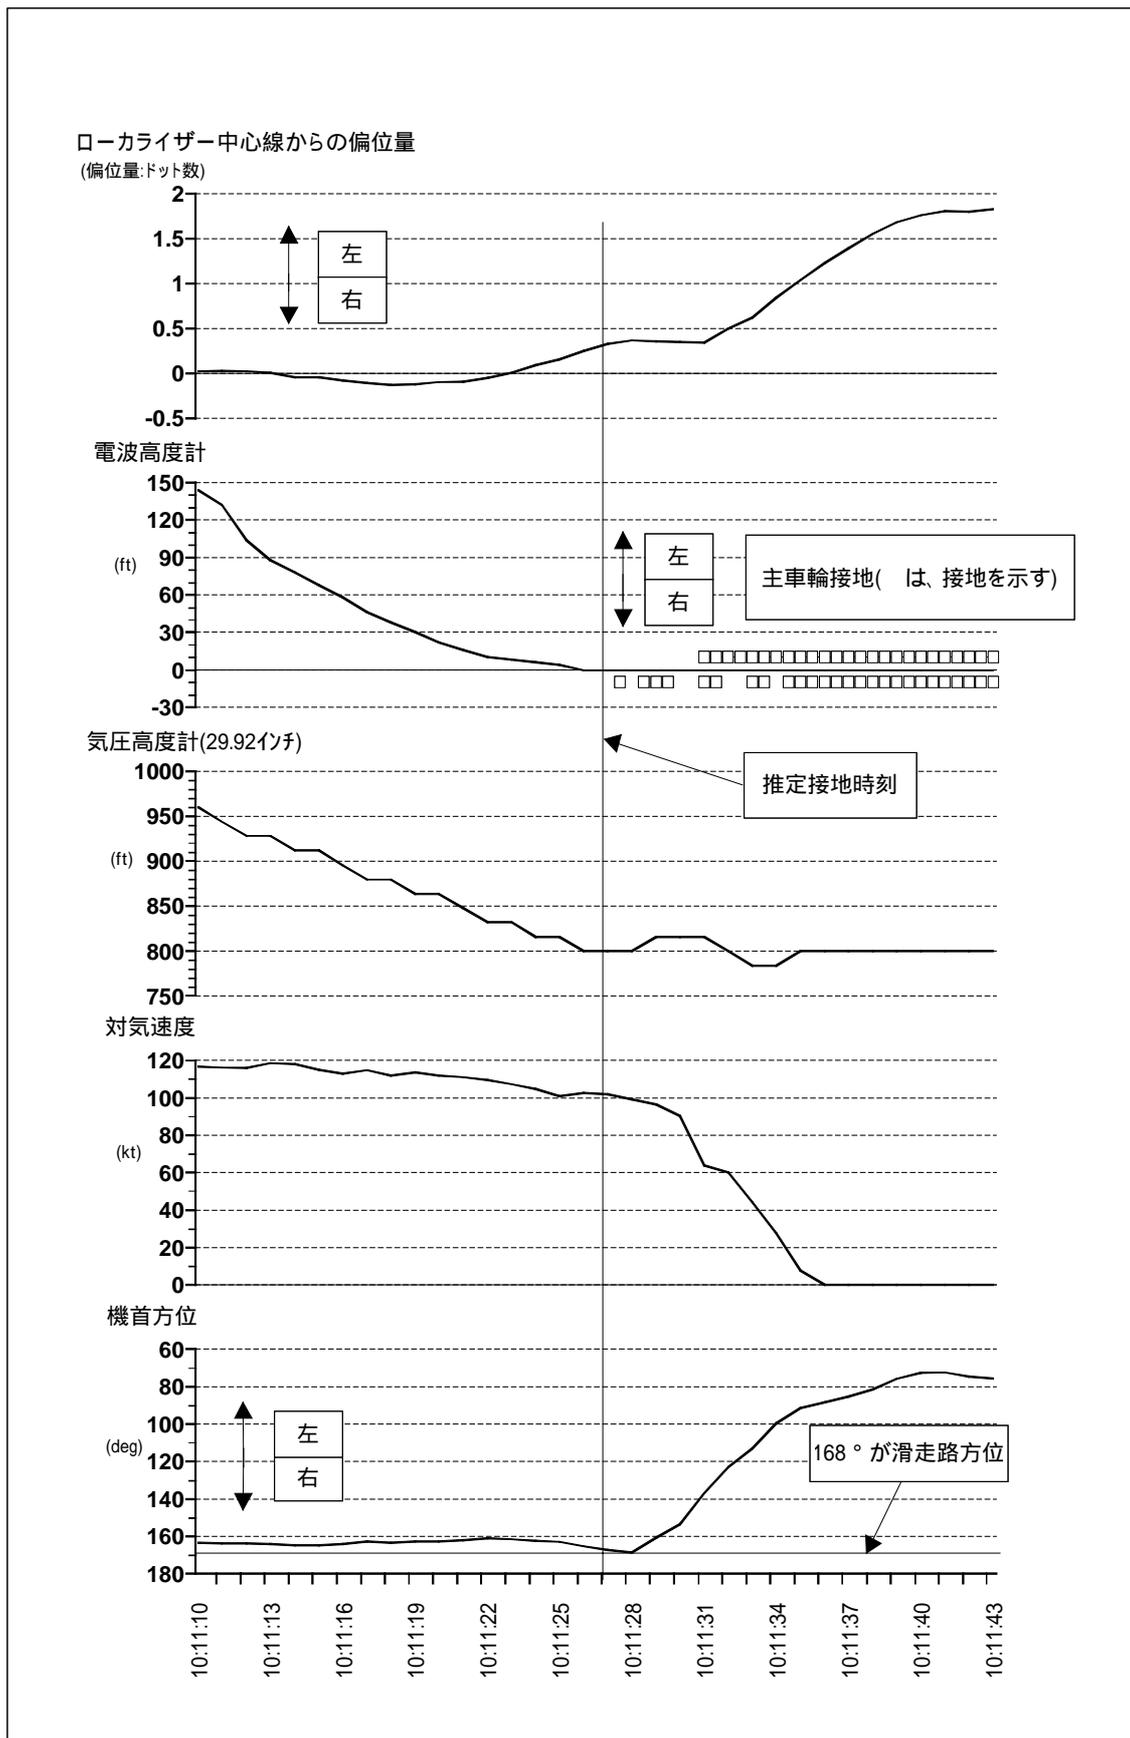
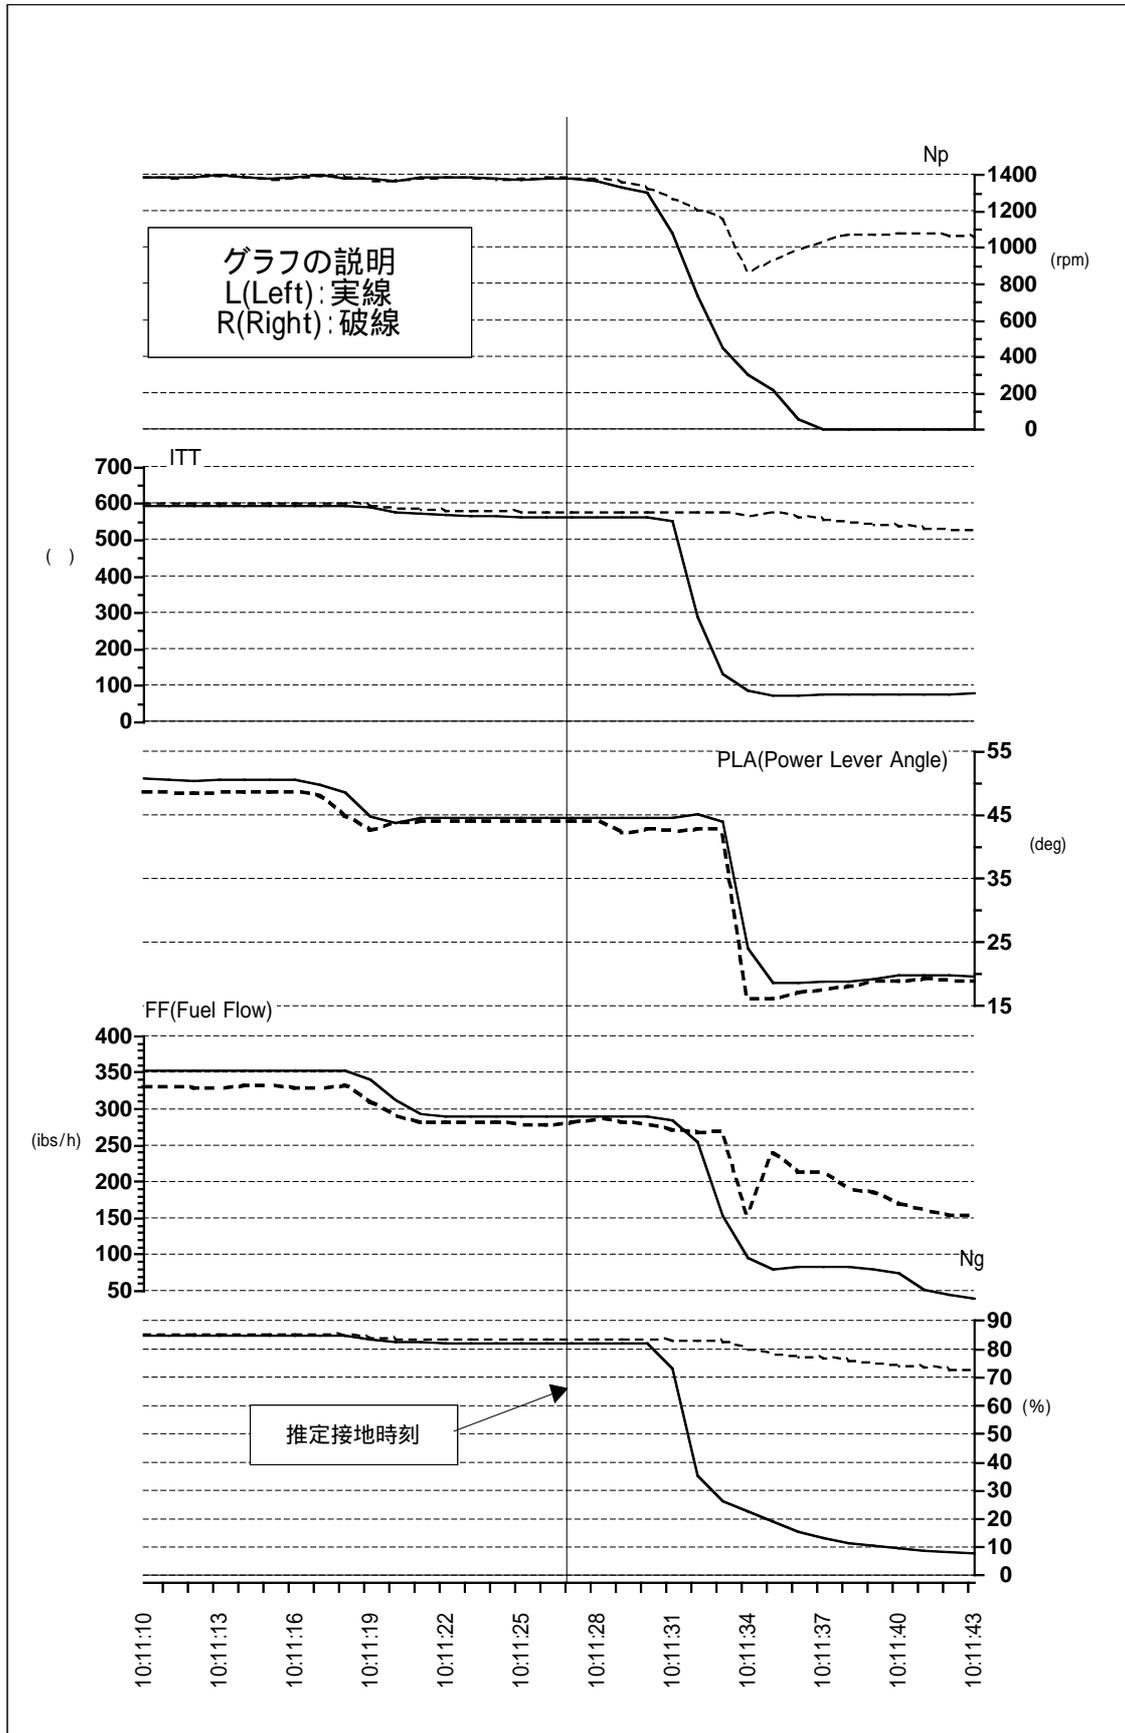
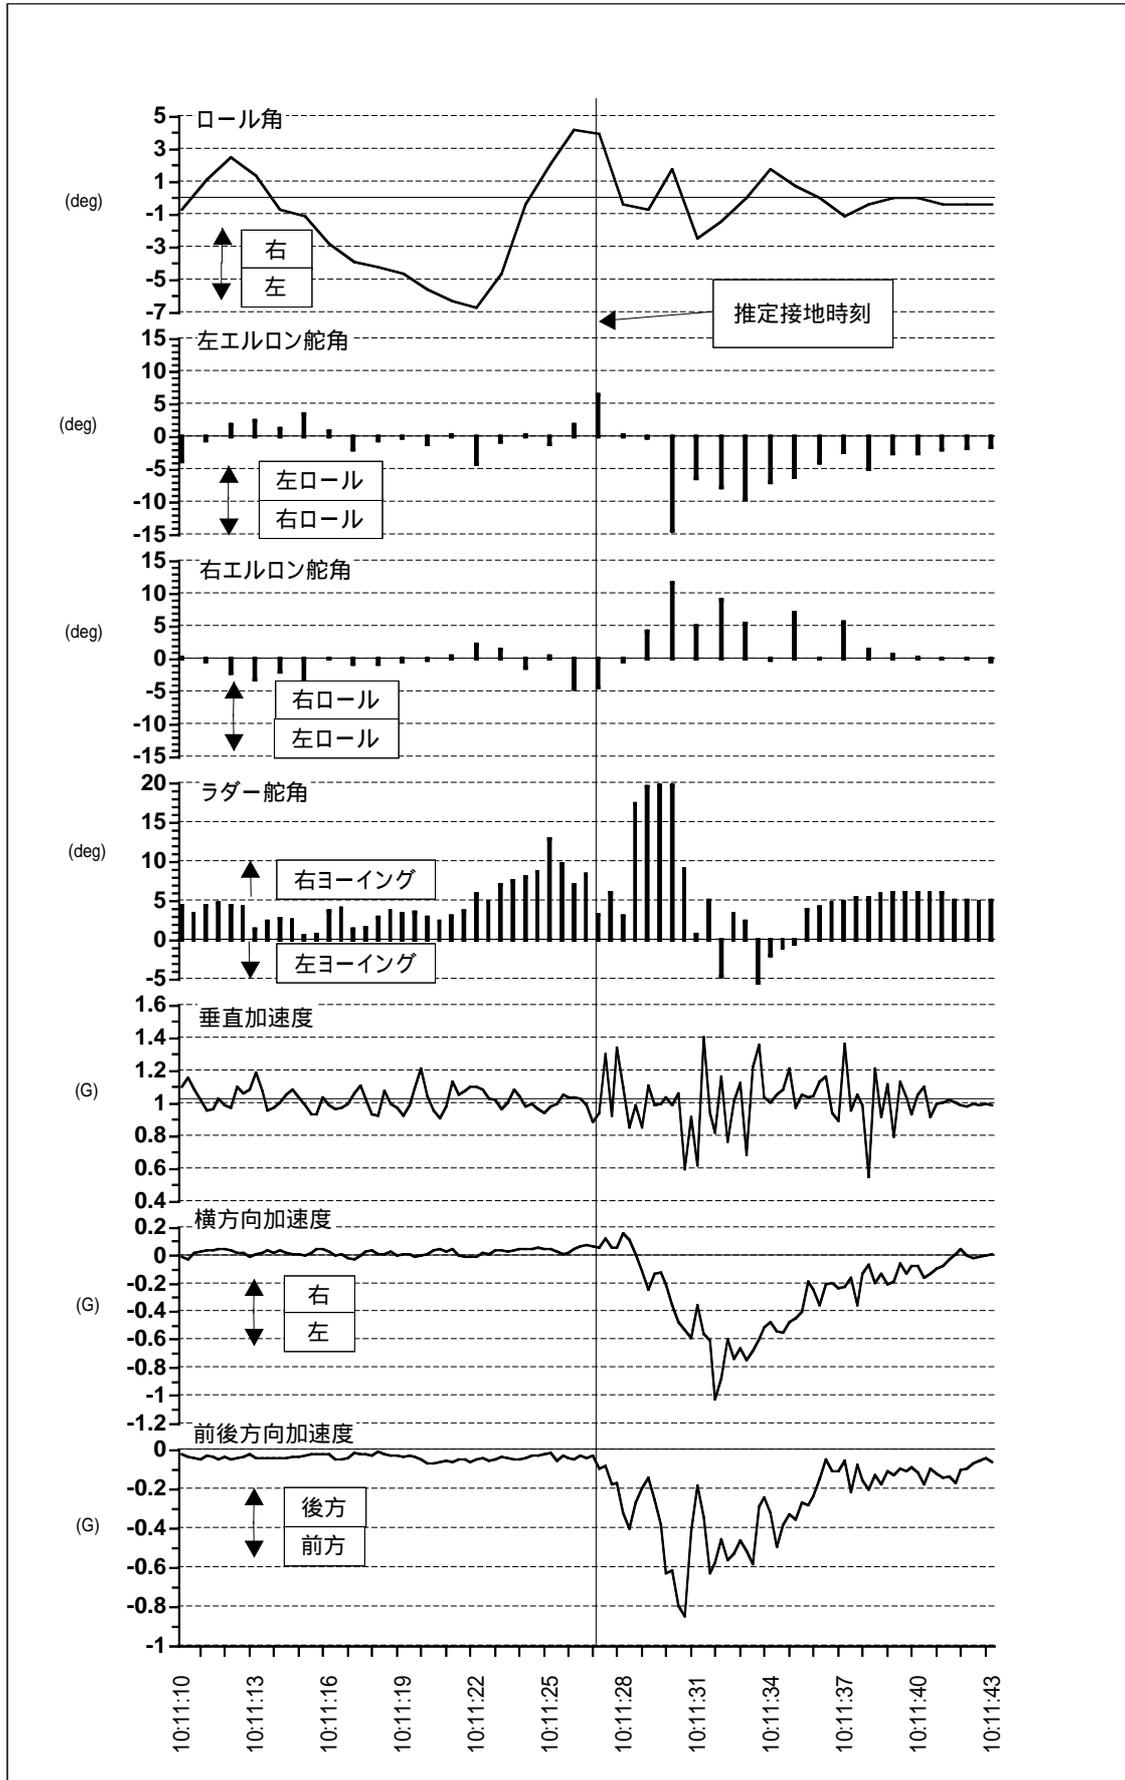
付図 6 - 1 DFDR記録 - 1

10時11分27秒、右主車輪に荷重が掛かった信号が記録されていたこと及び垂直加速度が増加していることから、この時点で、同機は最初に接地したものと推定された。

同機の接地位置は、滑走路17進入端から約600～630m、滑走路中心線から左側約13m、左主車輪の位置は同左側約17mであった。

- (2) D F D Rの記録によると、11分30秒に約82%あった左エンジンのNgは、11分31秒に約73%に、11分32秒には約35%に低下した。また、約560 あったITTが、11分31秒に約550 となり、11分32秒には290 に低下した。さらに、Npは、11分30秒には約1,300 rpmあったが、11分31秒には1,080 rpmに、11分32秒には740 rpmに低下し、11分37秒には0 rpmとなった。

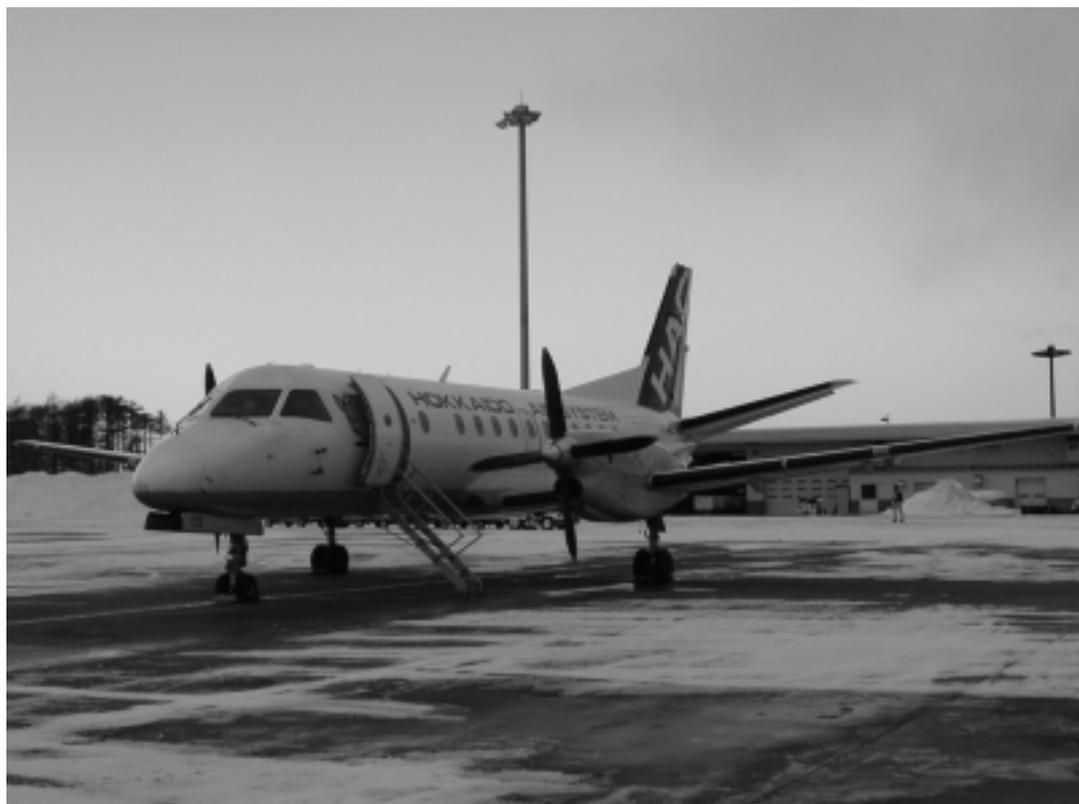
写真1 重大インシデント機(駐機場において撮影)

同機は、小破したが、火災は発生しなかった。

小 破

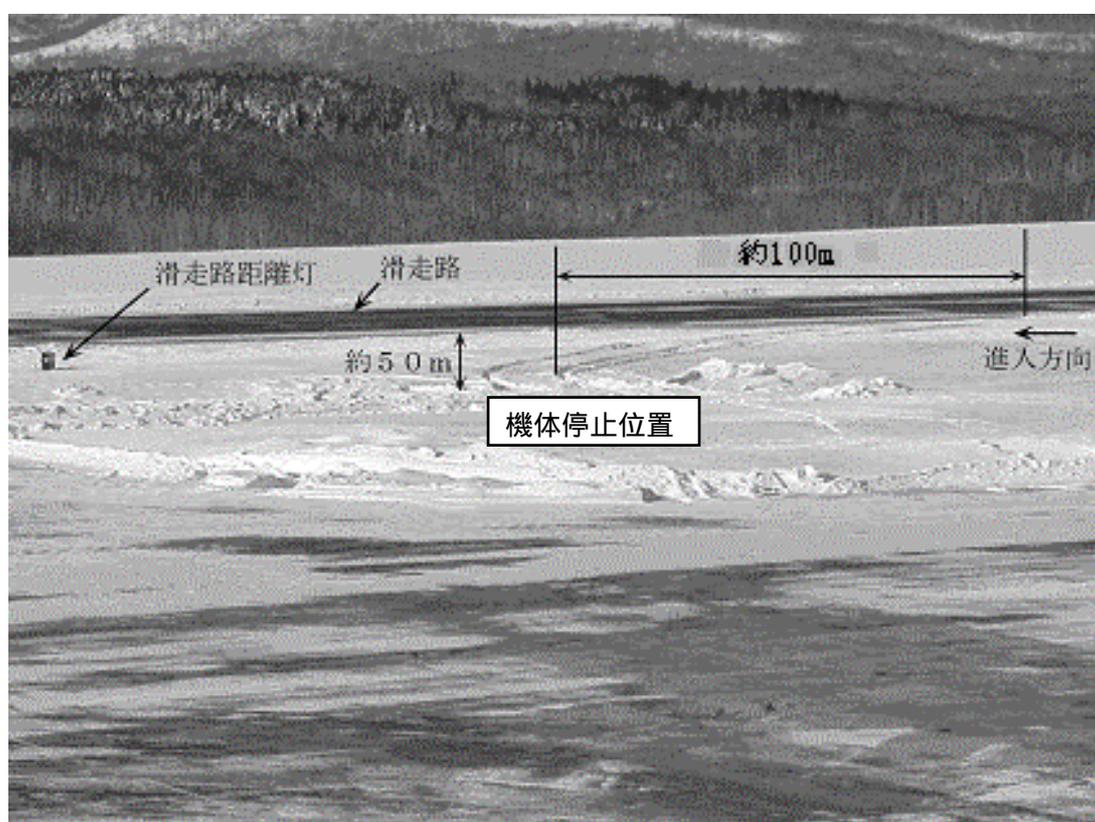
写真2 同機のタイヤ痕

重大インシデント発生日の翌日に現場調査を実施した結果、滑走路上では同機のタイヤ痕を確認することができなかったが、滑走路17進入端から800mにある滑走路東側の滑走路灯を中央に挟み、当初2本で途中から3本となる顕著なタイヤ痕が、ショルダー部から同機が停止していたと推定される位置にかけて、約100m残っていた。タイヤ痕の最後の約20mは、大きく左に曲がっていた。

同機は、釧路空港の滑走路 1 7 の進入端から 8 0 0 m にある滑走路灯の手前から滑走路を左に逸脱し、約 1 0 0 m 滑走して、滑走路縁から東側約 5 0 m の雪の積もった草地に、機首を磁方位約 0 7 6 ° に向けた状態で停止したものと推定される。

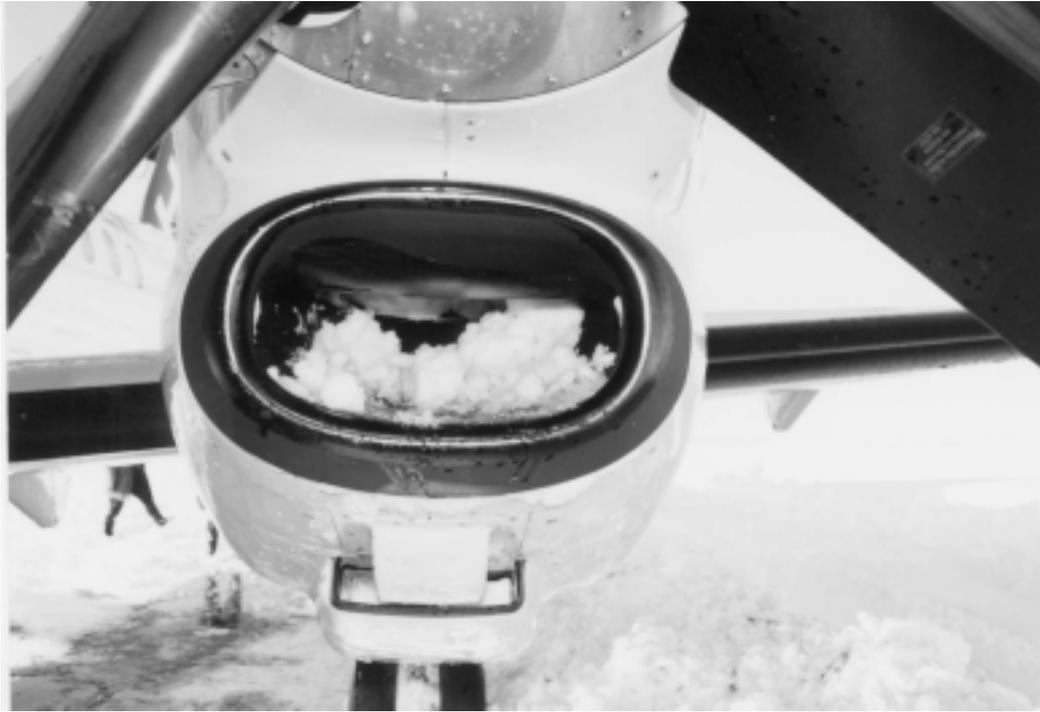
写真3 重大インシデント発生直後の左エンジンの
空気取入口の状況

重大インシデント直後に撮影された写真には、左エンジンの空気取入口及びオイル・クーラーの空気取入口に多量の雪が詰まっていた。

これらのことから、11分30秒まで正常に作動していた左エンジンは、11分30秒から32秒にかけて、急激に作動が阻害されたものと推定される。また、2.12.1に記述したように、重大インシデント発生後の同機のエンジンの検査で異常が認められなかったことから、左エンジンの停止は、空気取入口に吸い込んだ雪により空気の吸入が阻害されたことによる一過性の現象であったものと推定される。

- (3) 3.1.5に記述したように、同機は、接地後、機首方位を左に偏向しながら横滑りしていったため、左エンジンは吸入空気が胴体によって乱された影響を受けた可能性があり、また、前車輪により飛ばされた雪を吸い込んだことにより急激に作動が阻害されたものと推定される。すなわち、11分31秒には、同機の前車輪が滑走路ショルダー部の除雪未了部分の積雪に接触する位置にあったと推定され、2.11.2及び前記(2)から、11分30秒から11分32秒の間に、前車輪がショルダー部の除雪未了部分の積雪に接触して飛散した雪が左エンジンに吸い込まれたことにより、多量の雪が同エンジンの空気取入口をほぼ閉塞させたため、燃料の燃焼に必要な空気を十分に同エンジン内へ送ることができず、コンプレッサー出口圧力が低下し、その信号がエンジンの燃料制御を行うハイドロ・メカニカル・ユニットで検知され、燃料が遮断されて同エンジンは停止したものと推定される。

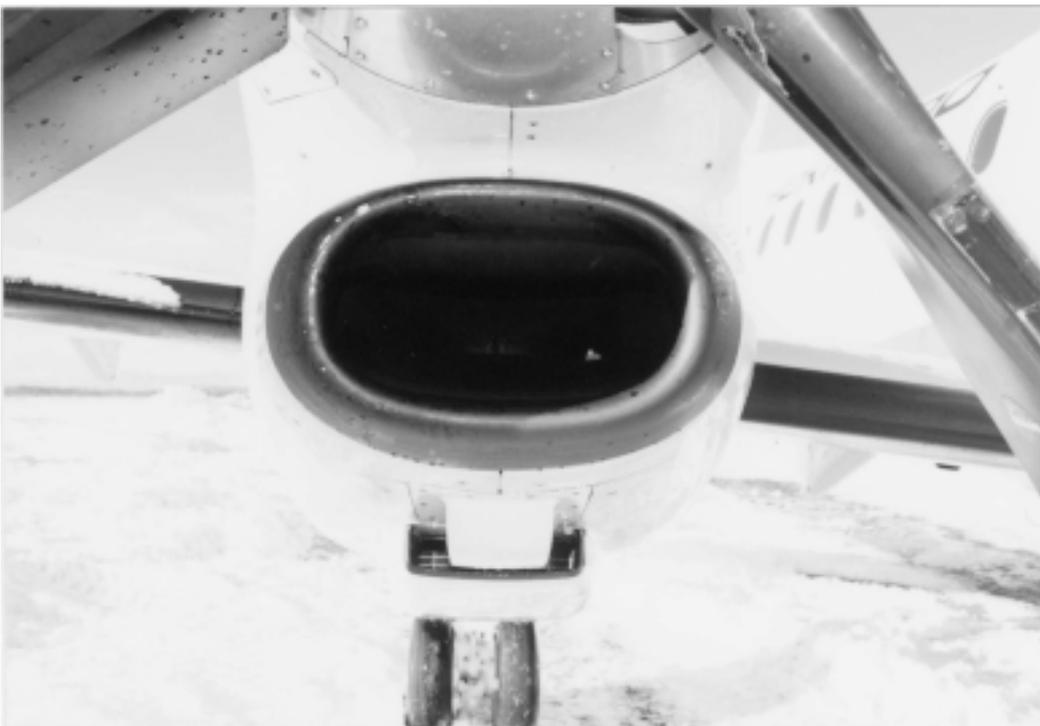
写真4 重大インシデント発生直後の右エンジンの
空気取入口の状況

右エンジンの空気取入口には、雪は認められなかった。
