航空重大インシデント調査報告書

株式会社日本エアシステム所属 JA8565

所 属 株式会社日本エアシステム
型 式 エアバス・インダストリー式A300B4-622R型
登録記号 JA8565
発生日時 平成15年2月20日 20時54分ごろ
発生場所 青森空港

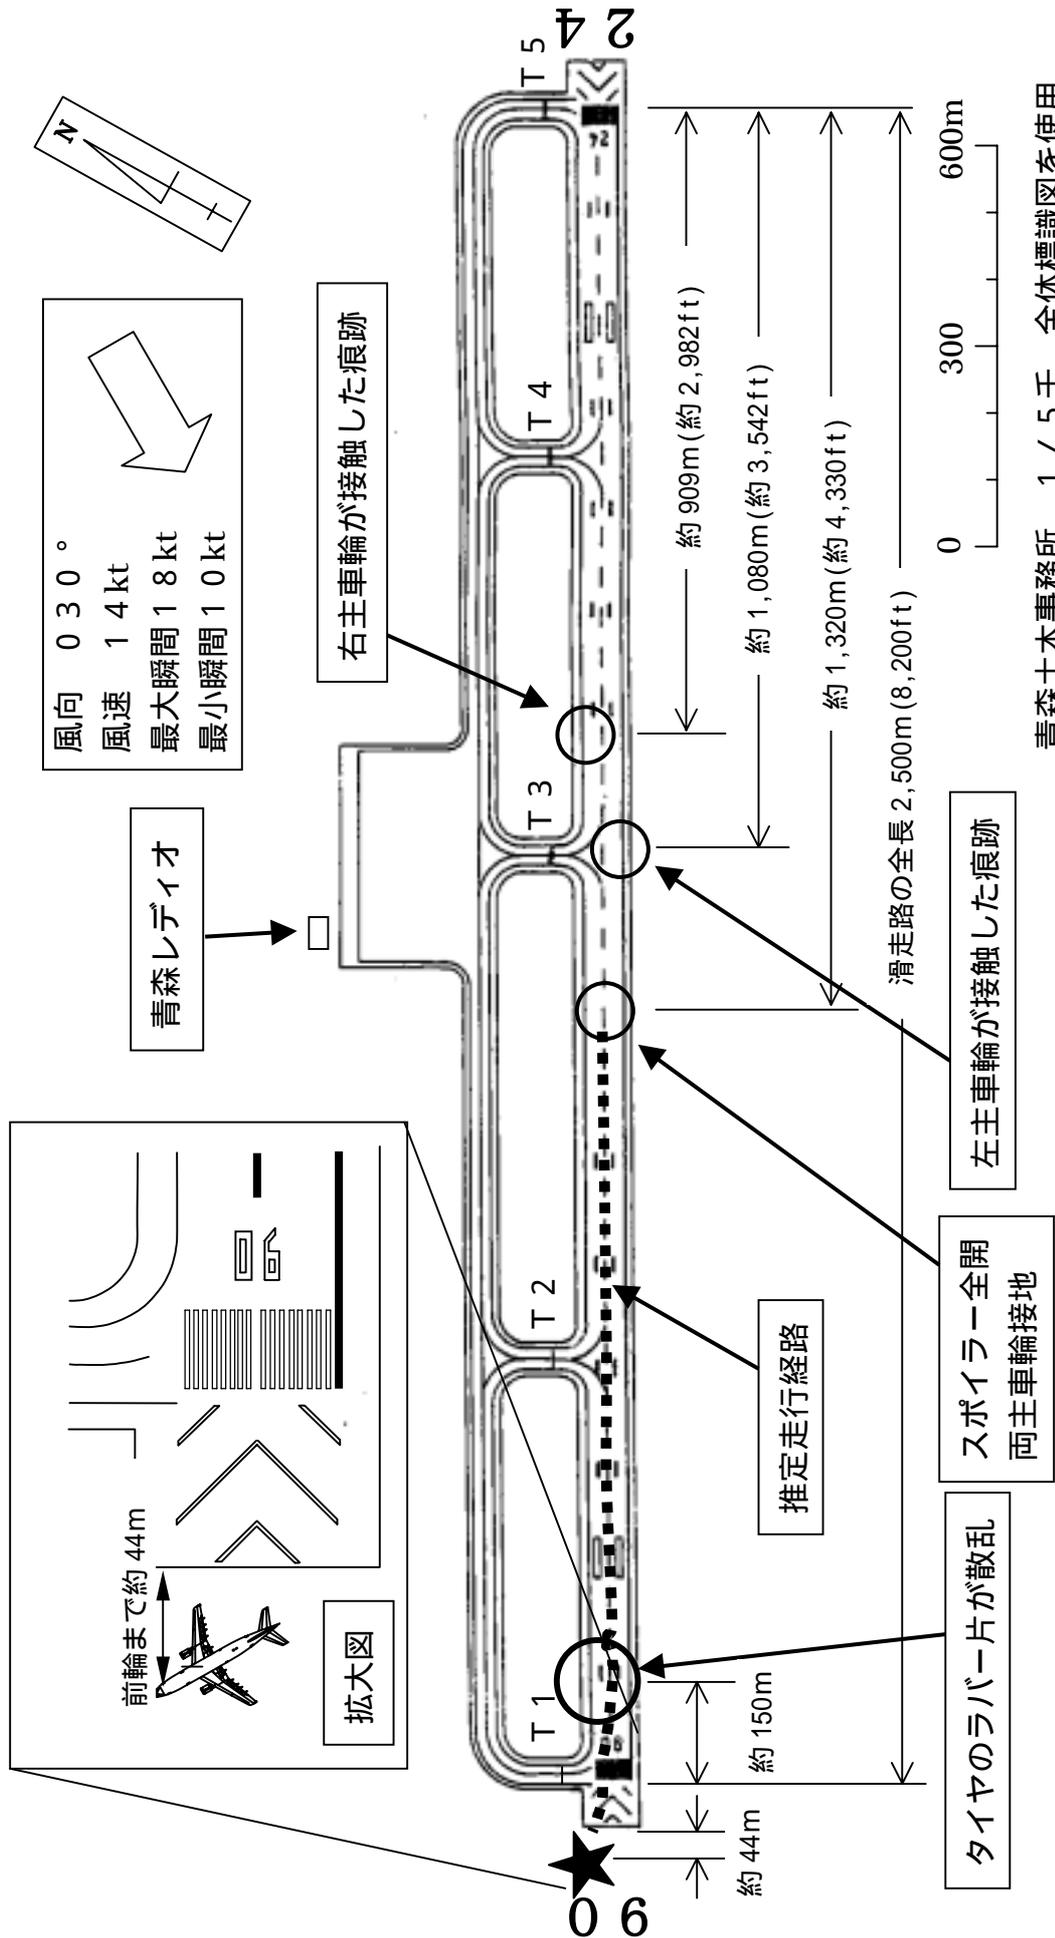
付図2 現場見取図

同機が停止していた場所は雪で覆われた草地で、前車輪の位置は滑走路 0 6 側の過走帯の末端から約 4 4 m、機体は機首を磁方位約 3 0 0 ° に向けて停止していた。また、滑走路 0 6 末端から滑走路側へ約 1 5 0 m 付近の滑走路に、タイヤ表層部が剥げた小さなラバー片が散乱していた。

翌日早朝、青森空港出張所職員及び青森空港管理事務所職員による滑走路上の痕跡調査の結果、滑走路 2 4 の進入端から約 9 0 9 m の地点から約 4 3 m にわたり滑走路雪面上に同機の右主車輪が接触したと認められる痕跡が、また、同進入端から約 1 , 0 8 0 m の滑走路雪面上に、左主車輪が接触したと認められる痕跡が残っていた。
(付図 2 参照)

同機は過走帯手前から機首を右に振っているが、これは2.1.2(1)に述べたように、機長が滑走路前方にあるローカライザー・アンテナを避けようとしたことによるものと推定される。この間、アンチスキッドの機能は正常であったものの、この機首を右に振った操作による機体の横滑りの影響で、溶融したタイヤ表層部が剥がれ落ち、滑走路24終端の手前150m付近の滑走路に、ラバー片が散乱したものと推定される。

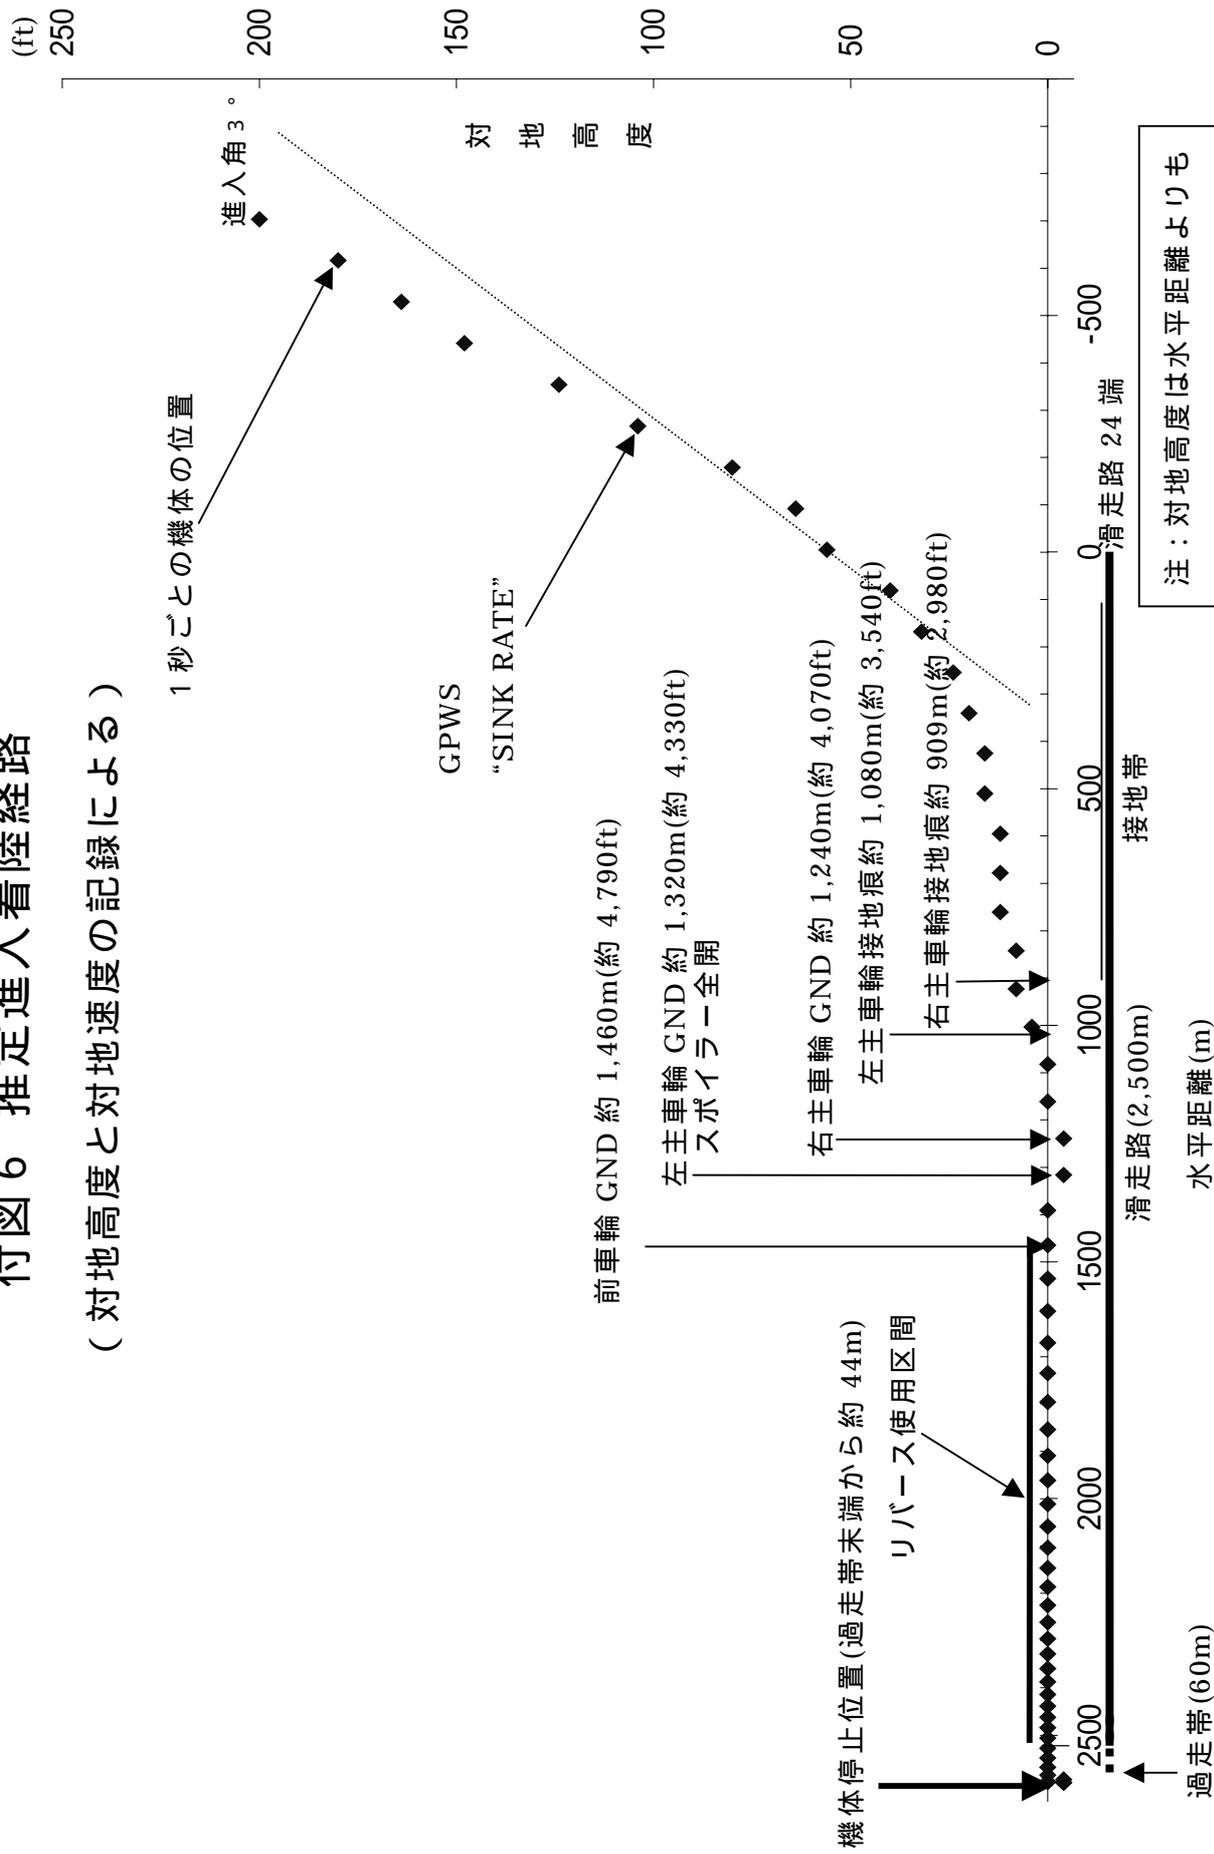
付図6 推定進入着陸経路
 (対地高度と対地速度の記録による)

20時53分27秒、滑走路末端上空通過付近の対地高度約 56ft でのCASは約 160kt であり、この値は設定していた V_{TG} の 134kt よりも 26kt 大きい速度であった。この速度のままで進入着陸を継続したことについては、追い風の状態では対地速度が速くなり着陸が難しくなることについて機長の理解が不十分であり、また、機長の速度遵守の重要性の認識及びオーバーランの可能性に対する状況判断も不十分であったためと考えられる。

同53分39秒、副操縦士は、同機が滑走路上の接地帯灯の範囲を超えると判断して「オーバーゾーン」のコールを行った。CVR記録から、機長は、このコールを了解していた。しかし、機長の口述によれば、このコールがあったとき、接地帯内に接地したと考え、着陸復行を行わなかったものと考えられる。このときのCASは 139kt で、 V_{TG} よりも速い速度であったことから、揚力は大きく、機体は3.1.7(3)に記述するフローティング状態であったものと推定される。

この「オーバーゾーン」のコールをしている間の同機の位置は、CVR及びDFDRの記録から滑走路進入端から $900\sim 1,000\text{m}$ 付近にあったものと推定される。

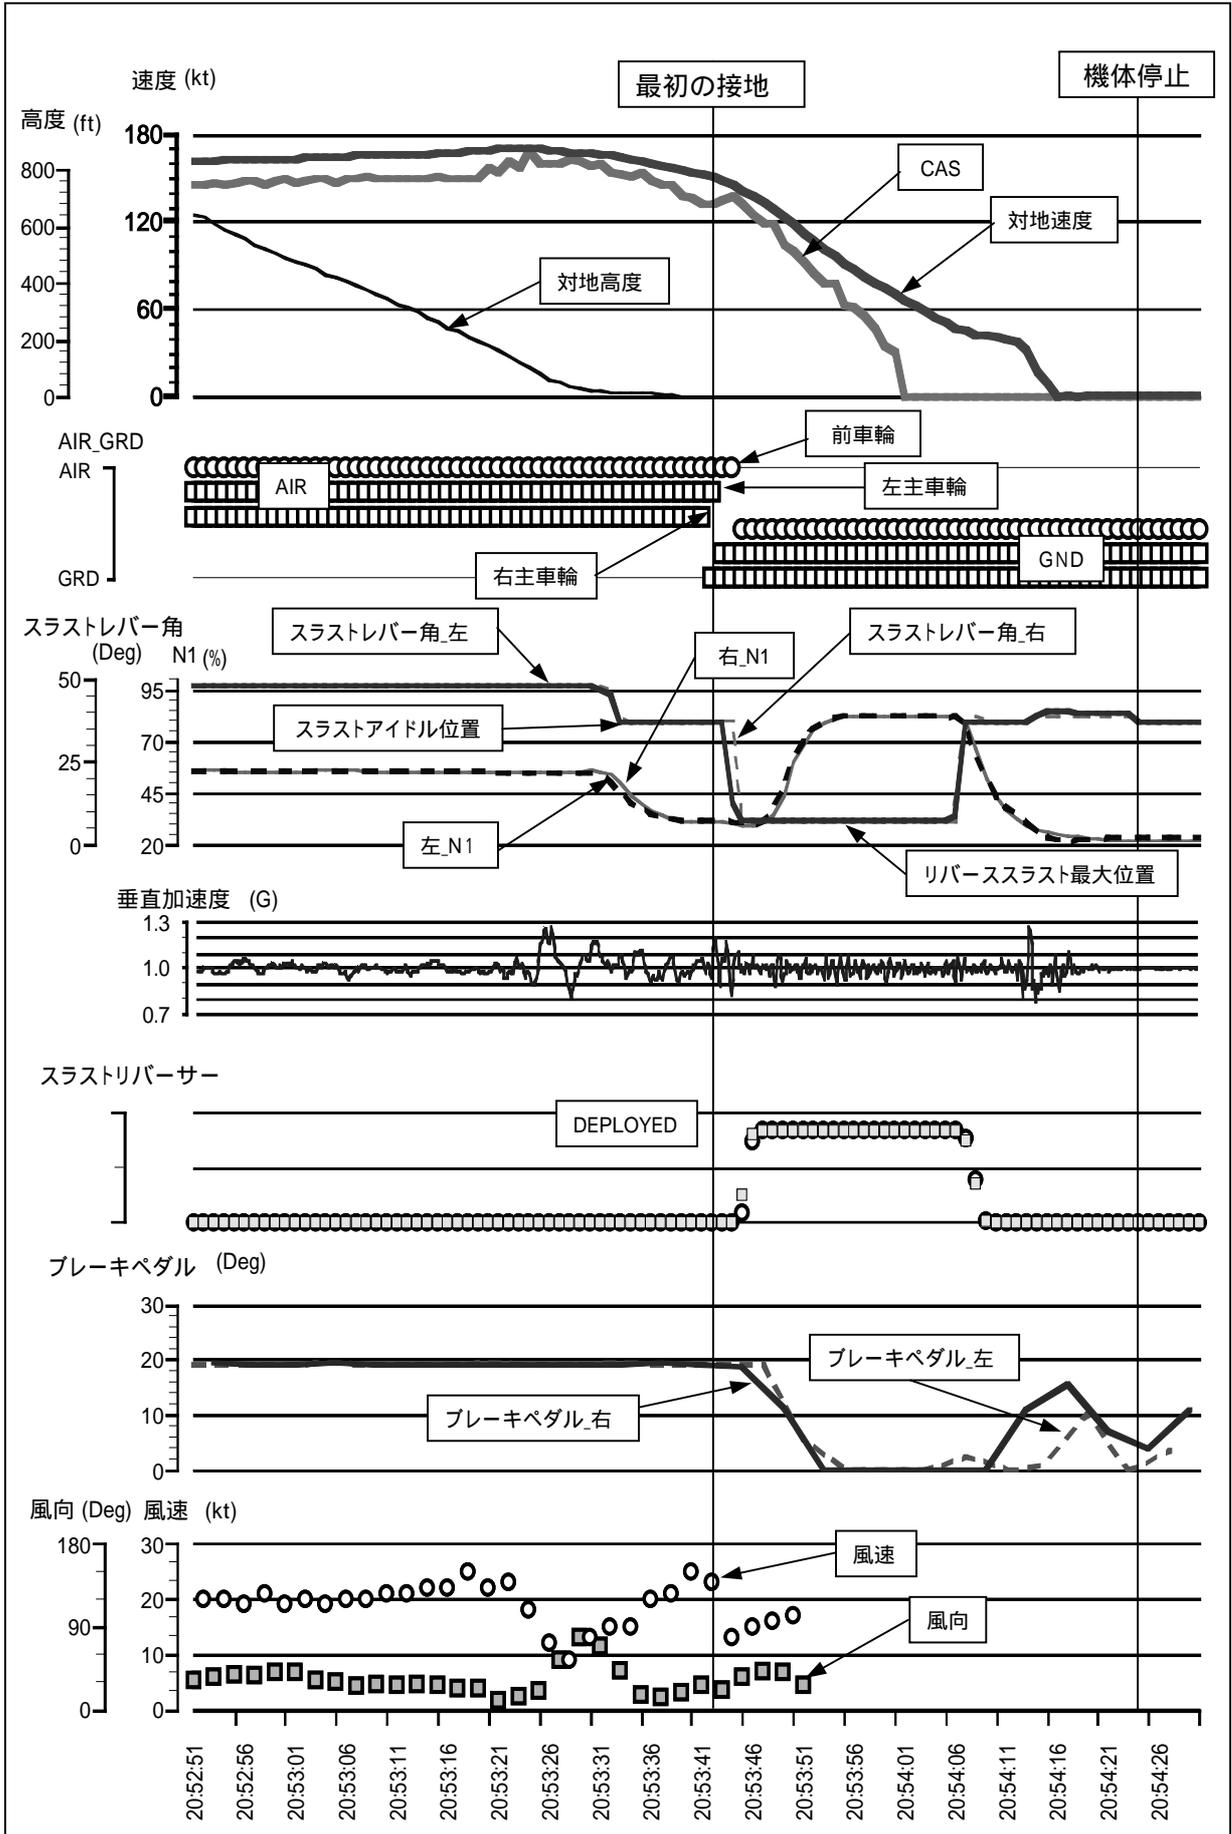
付図7 DFDR記録

速度及び降下率が増加したのは、追い風が対地高度約400ftから強まり始め、216ftで最大25kt(追い風成分20kt)を記録しており、この

間に機体がグライドパスの上方へ偏位し、機長がこれを修正するため、推力を絞らないまま機体のピッチ角をマイナス 2.5° まで大きく下げたことにより、降下率が大きくなり、対地高度 104ft でGPWSの警報音「SINK RATE」が作動したと考えられる。

DFDR記録によれば、同機は滑走路末端上空通過から4秒後である、同53分31秒からTLAが減少し始め、その直後から N_1 が減少し始めた。TLAの操作は着陸の際に速度を減少させるために行うものであるが、この操作を開始した時期は、進入速度が大きかったことを考慮すると、遅すぎたものと考えられる。

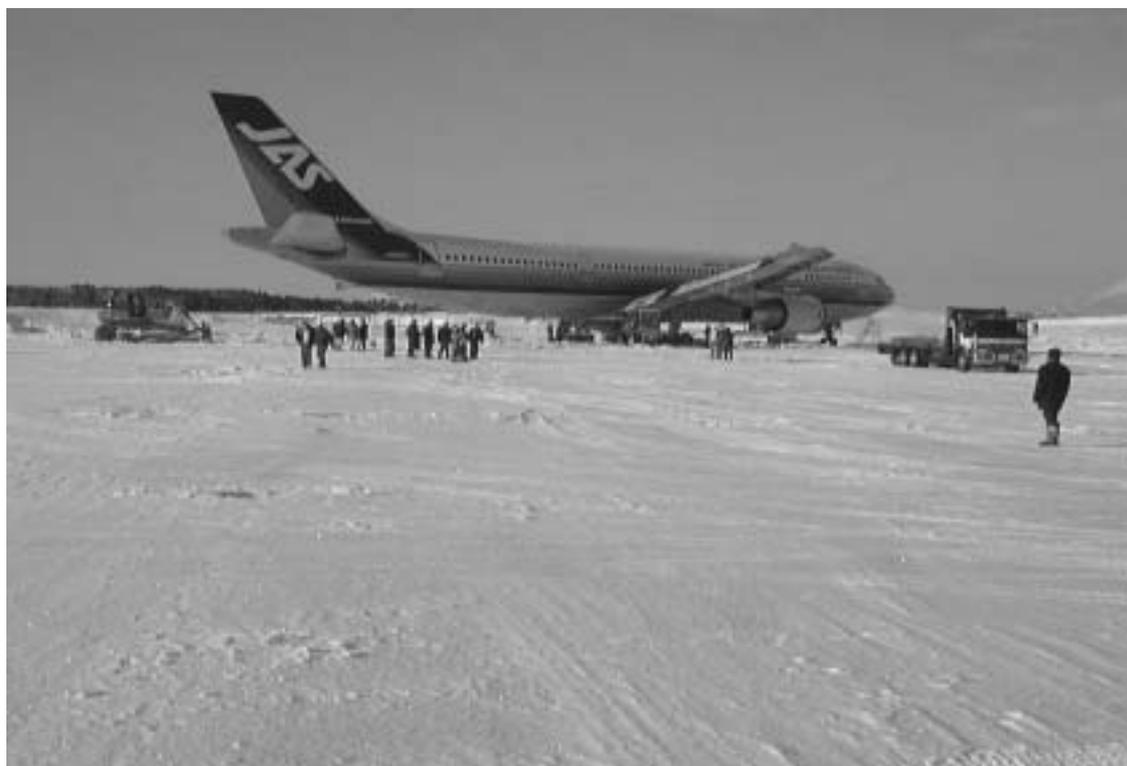
写真1 オーバーランした当該機（側方）

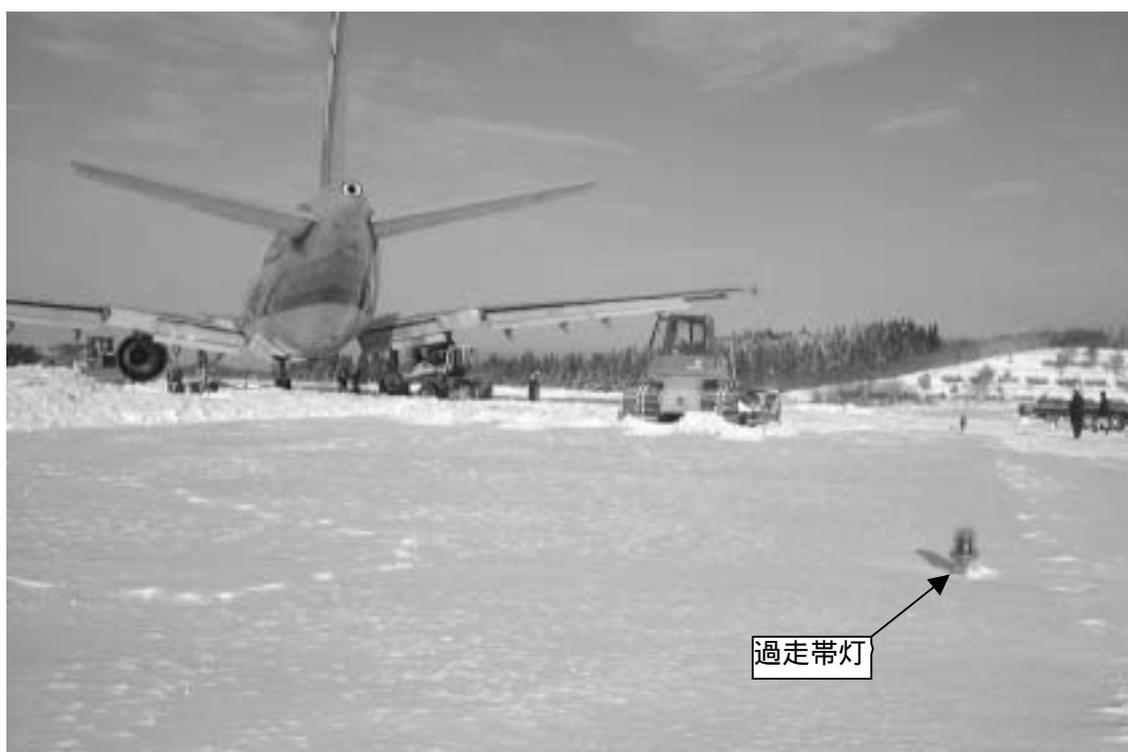
写真2 オーバーランした当該機（後方）
