# 航空重大インシデント調査報告書

平成15年9月26日

個人所屬 超輕量動力機

所 属 個人  
型 式 マーフィー式マベリックR503L型(超軽量動力機、複座)  
識別番号 JR1251  
発生日時 平成15年4月29日 14時45分ごろ  
発生場所 山形県西置賜郡白鷹町<sup>にしおきたま しらたか</sup>

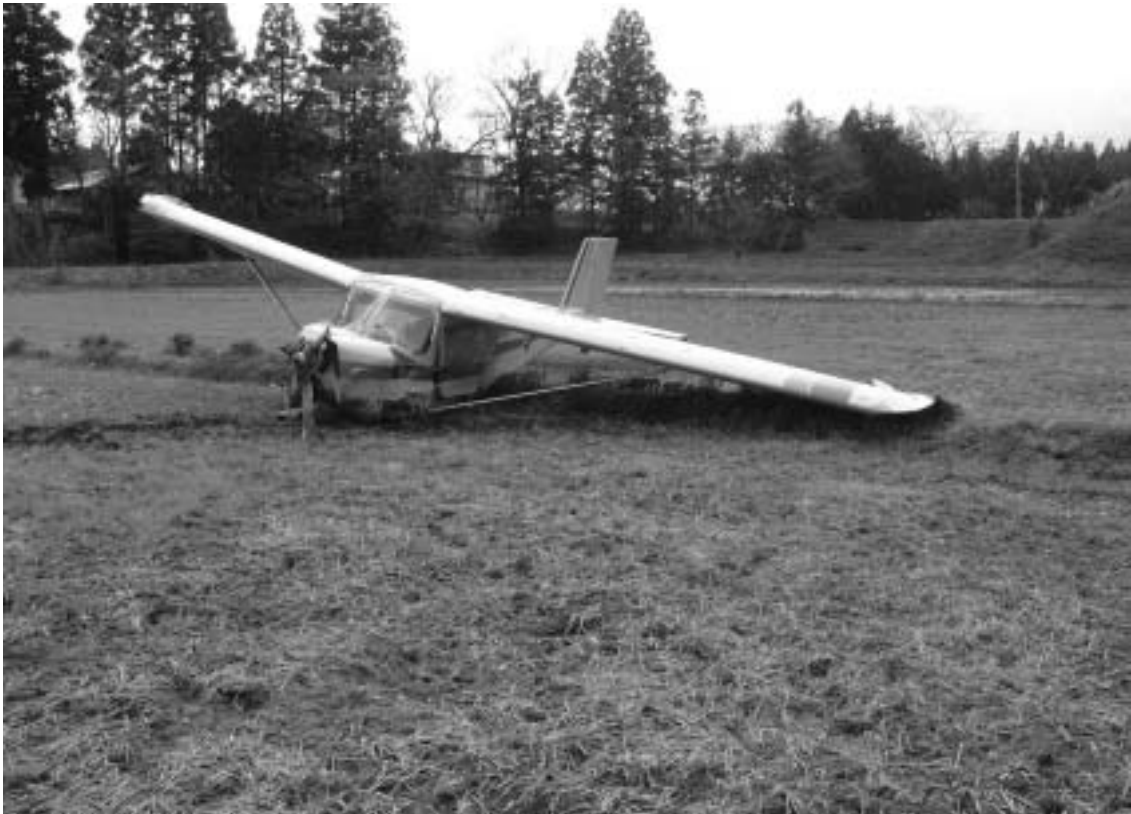
写真1 不時着した当該機

左右主脚	折損
右主翼翼端	損傷
プロペラ・ブレード	3枚のうち2枚損傷
エンジン・カウリング及び風防	損傷

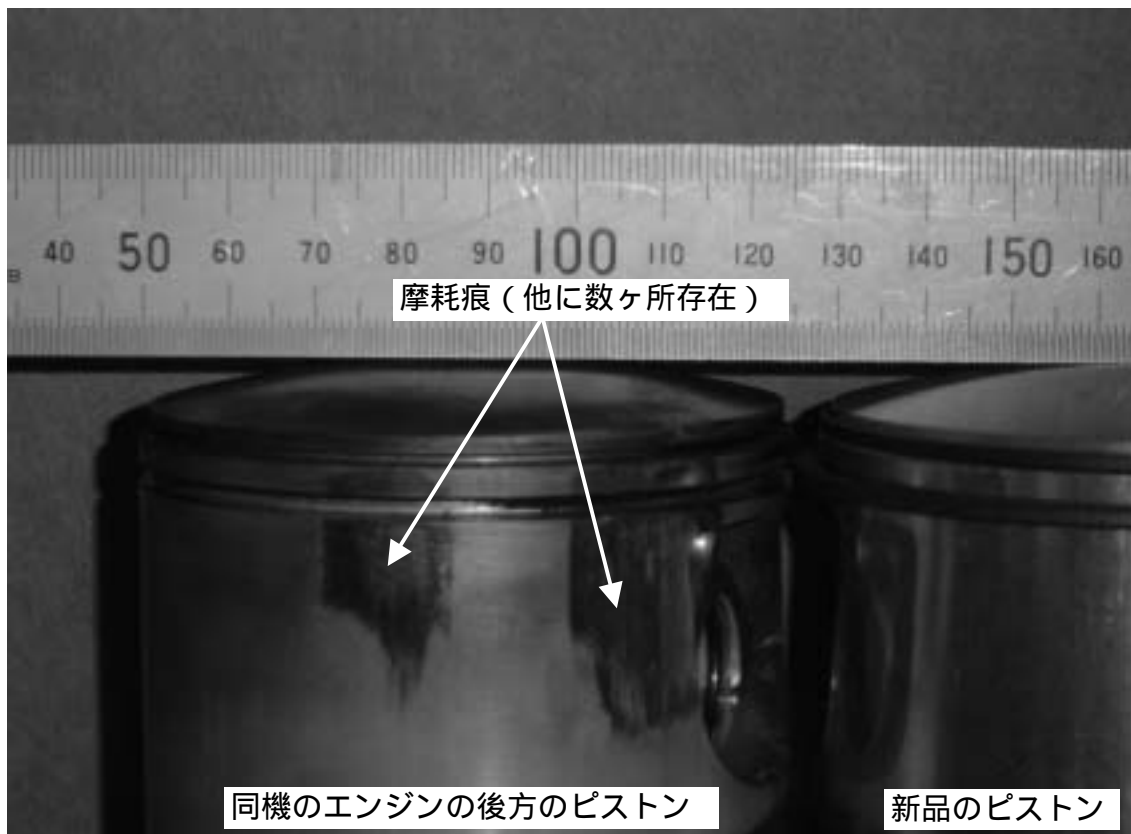
写真2 ピストンの摩耗

- (2) 後方のピストンの側面には幾つかの摩耗痕があり、その位置に対応するシリンダー内面にも同様に摩耗痕が発見された。
- (3) 当該エンジンに取り付けられていた4本のスパーク・プラグの電極には、堆積物等は認められなかった。また、エンジン製造者が定めたオペレーターズ・マニュアルでは、電極の色に関して、オーバー・ヒートの場合は明るい灰色、低温の場合は黒色、適正な温度であれば茶色になるものと明記されているが、同機のもは茶色であった。
- (4) 当該エンジンのロータリー・バルブの開閉のタイミングは適正なものであった。

エンジンの出力が低下し回復できなかったことについては、エンジン分解調査の結果、後方のシリンダー及びピストンの表面に数ヶ所の摩耗痕があったことから、シリンダーとピストンとの間の潤滑が失われ摩擦が増加したことによるものと推定される。

試運転において、十分な暖気運転を経ずにエンジンを最大回転数まで上昇させたことにより、ピストンが十分に放熱されずシリンダーに比べて高温になり、更にピストンの熱膨張率がシリンダーのものより大きいことから、ピストンの熱膨張がシリンダーのものよりも大きくなったものと考えられる。これにより、シリンダー内面とピストン側面の接触面に過大な圧力が加わり、潤滑油の油膜が切れたことによるものと考えられる。
