# 航空重大インシデント調査報告書

個人所屬 J A 1 2 K U

所 属 個人  
型 式 クリステン・インダストリー式 A - 1 型  
登録記号 JA12KU  
発生日時 平成15年4月26日 15時48分ごろ  
発生場所 埼玉県羽生市

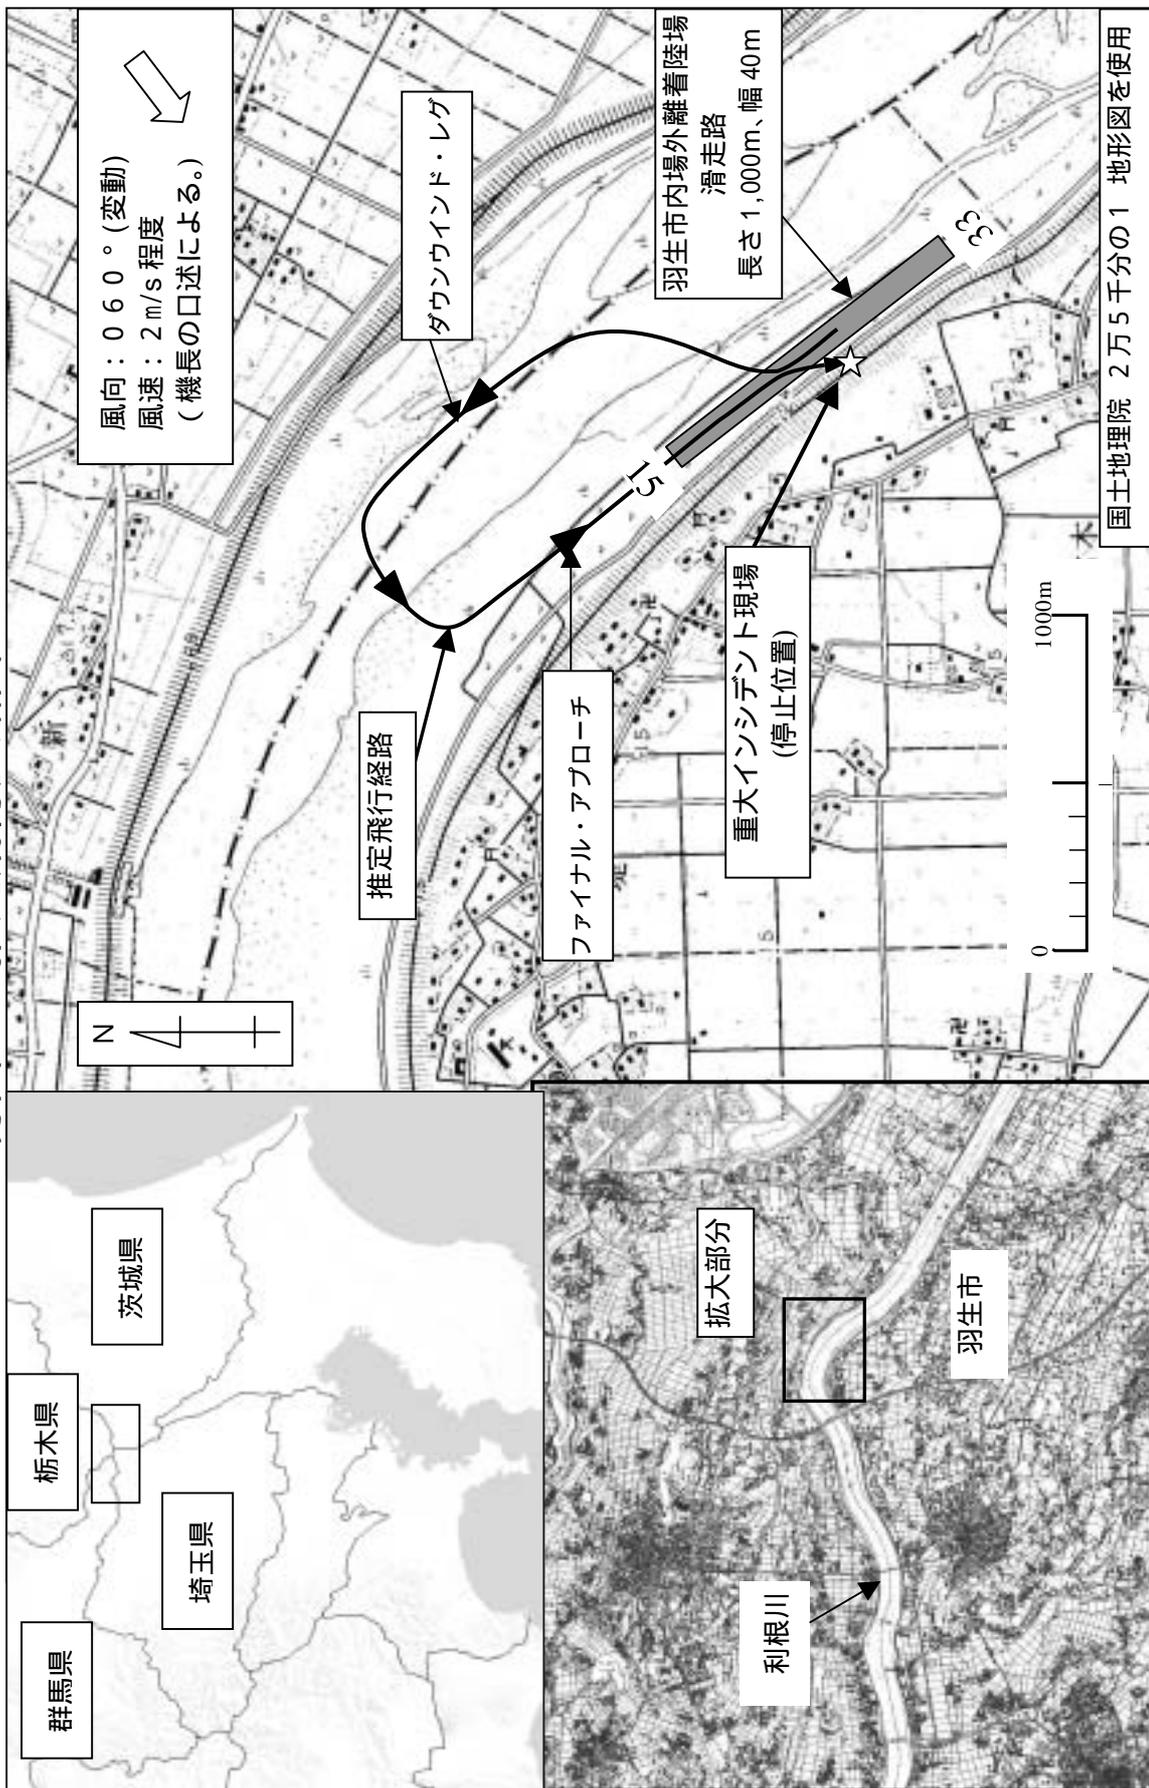
付図1 推定飛行経路図

重大インシデント当日の飛行は、機長が個人所属クリステン・インダストリー式A-1型（通称：ハスキー）JA12KU（以下「同機」という。）により離着陸の慣熟のため行うものであり、機長が同機の前席に着座し、また、同乗者が後席に着座していた。同機は、15時46分ごろ羽生市内場外離着陸場（以下「羽生場外」という。）の滑走路33から離陸し、直ちに右旋回し、その後左旋回して滑走路15のダウンウインド・レグに入った。

滑走路15のファイナル・アプローチにおいて、フラップは3段までフルに降ろした。風は離陸するときと変わらず滑走路15に向かって左から2m/s程度であったので、ウィングローをとりながら着陸した。接地時に若干バウンドしたが3点で接地し、着陸は全く問題がなかった。その後、停止せずにパワーを入れ、離陸滑走を開始して3、4秒間は直進し、加速していったが、突然、後ろからあおられるような突風を感じ、機首が右に偏向した。あおられた瞬間に機体が右にロールしたが、エルロンを操作して水平に戻した。その操作量については、覚えていない。しかし、機首の偏向は、今までに経験したことがない急なもので、一瞬の間に右を向き、修正できなかった。

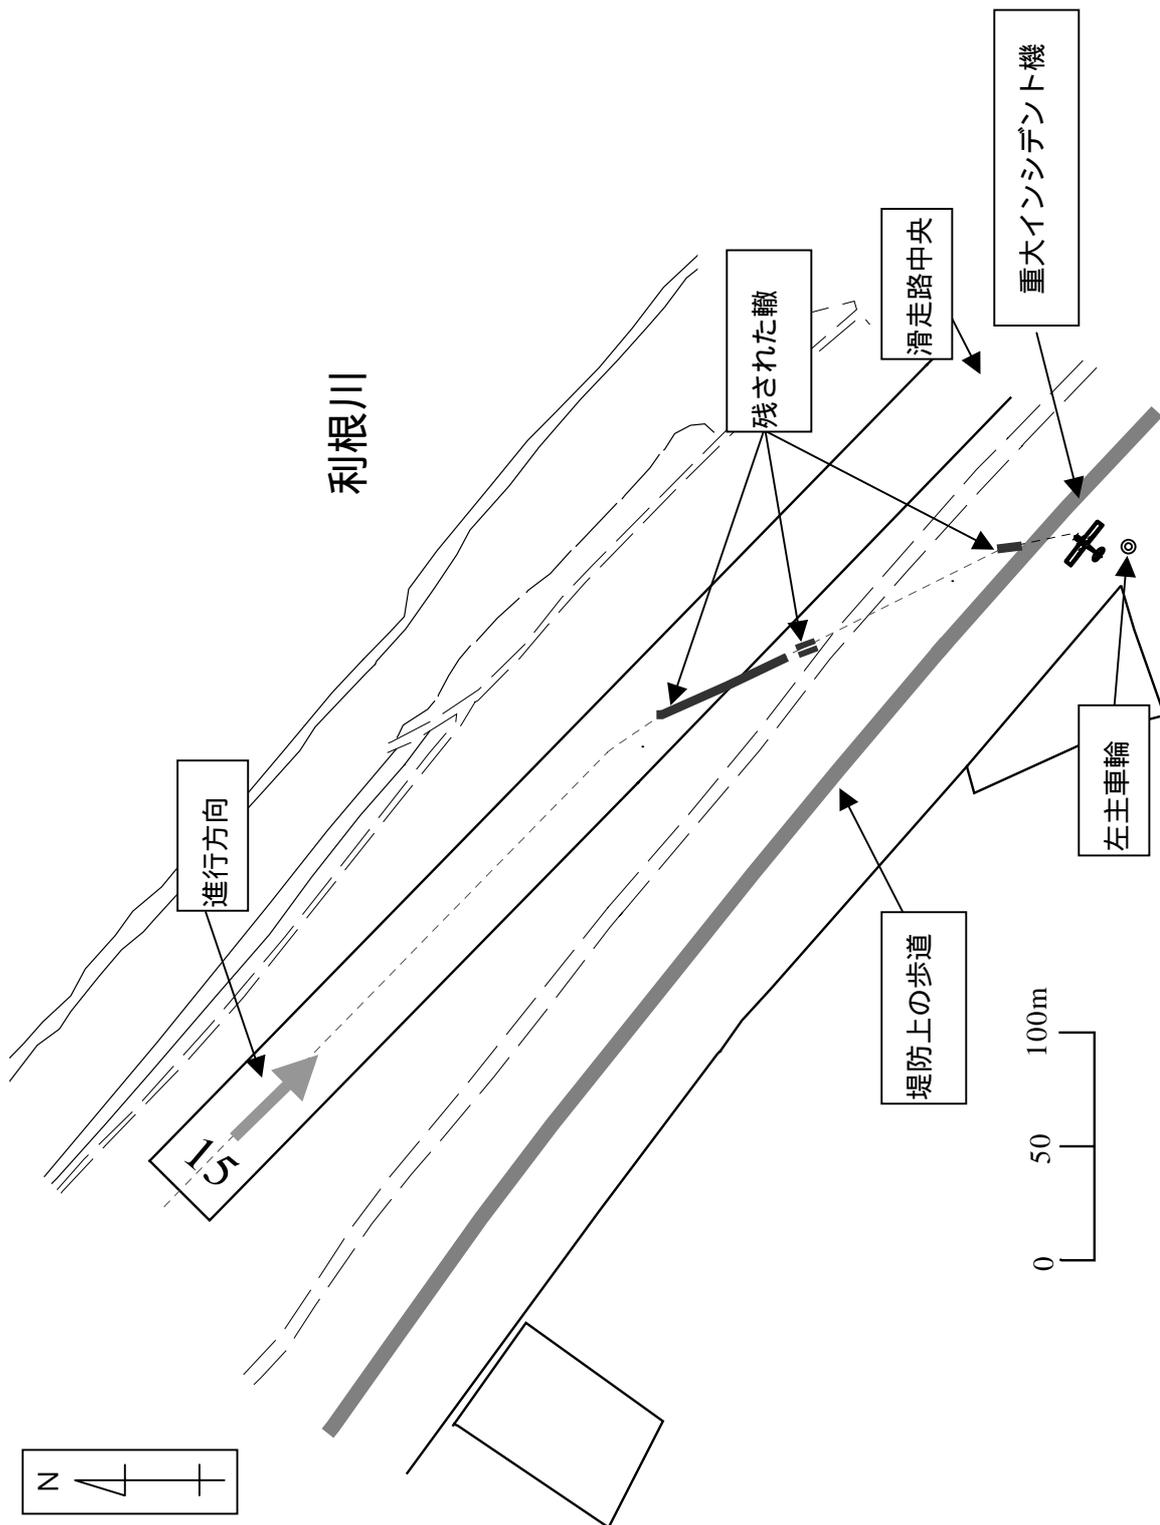
付図2 重大インシデント現場見取図

本重大インシデント現場は、利根川右岸の河川敷にある羽生場外の滑走路(長さ1,000m、幅40m)の中央付近から南西側に約100mの場所であった。

滑走路面の草地には、中心線付近から滑走路南西側にある葦の茂った堤防の斜面の取付きの手前まで、同機の尾輪による<sup>わだち</sup>轍が約70m残っていた。

同機は、滑走路を逸脱した後、堤防の斜面を駆け上がり、堤防最上部(滑走路面からの高さ約8m)にある歩道を越え、15mほど下った場所に、機首を北東に向け、左主脚が破断し右主脚が折れ曲がった状態で停止していた。また、左主車輪は、車軸から外れて反転した機体の後方へ転がっていた。

葦の茂った堤防の斜面の取付きには、滑走路に残された轍に続き、長さ約1.5mの轍2本が残されていた。また、その延長線上の堤防の最上部にある歩道の手前の斜面草地には、長さ約1mの轍1本が残されていた。なお、両方の轍の間の斜面には、痕跡はなかった。

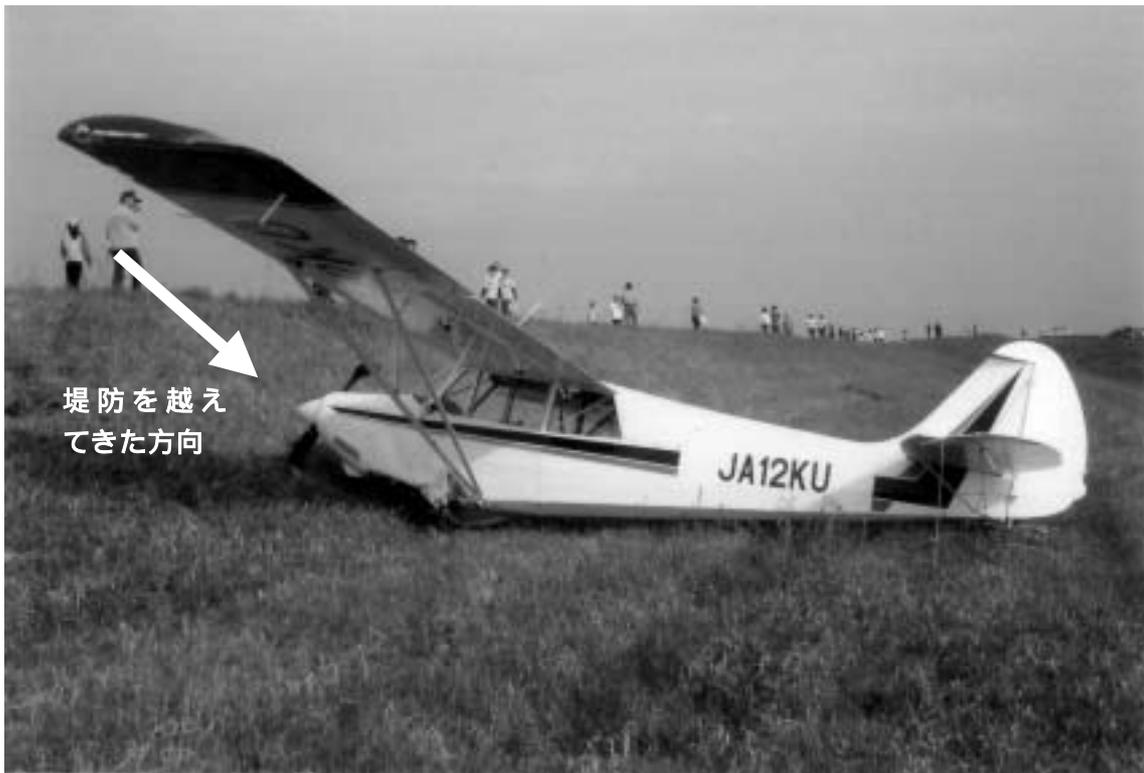
写真1 当該機

機体は、堤防の最上部を越えた後、反対側の斜面に「ストーン」と落ちて機首を反転して停止した。プロペラが何かに当たったか、エンジンがいつ停止したかは覚えていない。

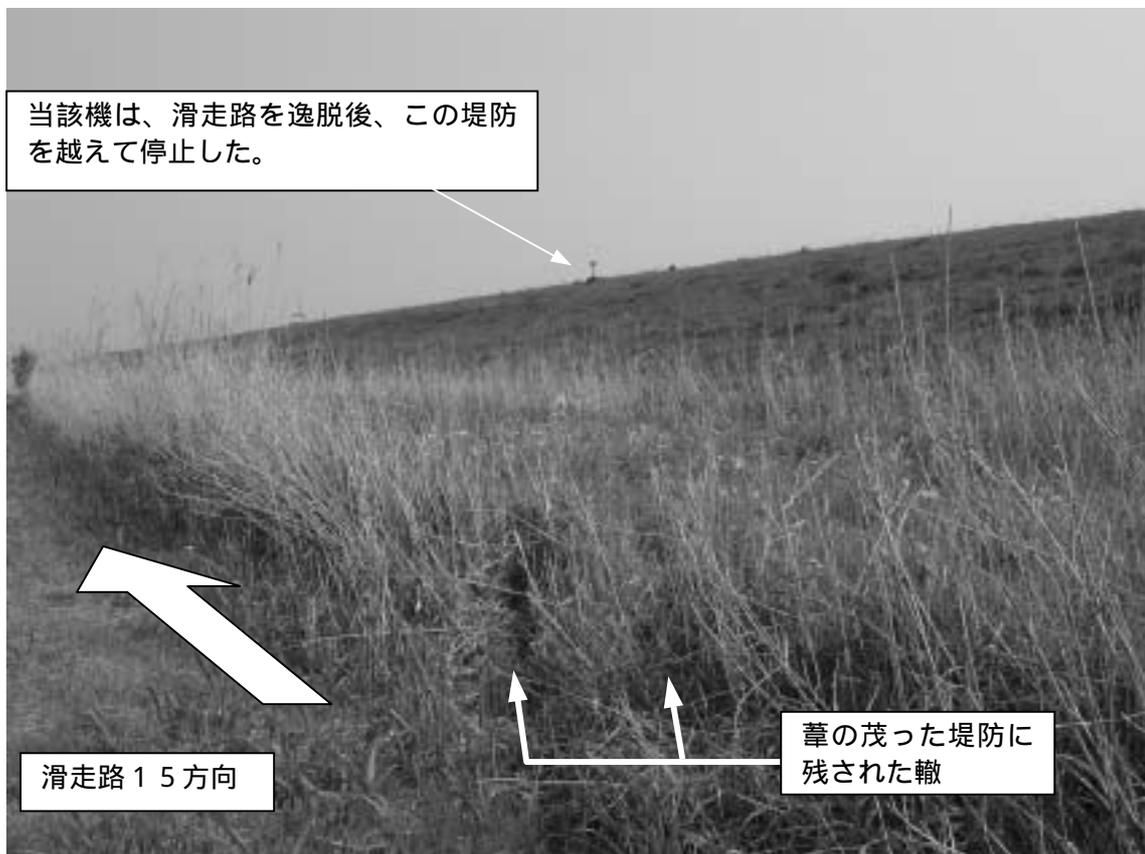
写真2 逸脱現場の状況

3.1.6 同機が滑走路脇の堤防を越えたことについては、堤防の斜面を駆け上がる際に、機長が、スロットルを早い段階で完全に閉じなかったこともあり、斜面の上り勾配によっても十分に減速せず、同斜面上に停止することができなかったことによるものと推定される。

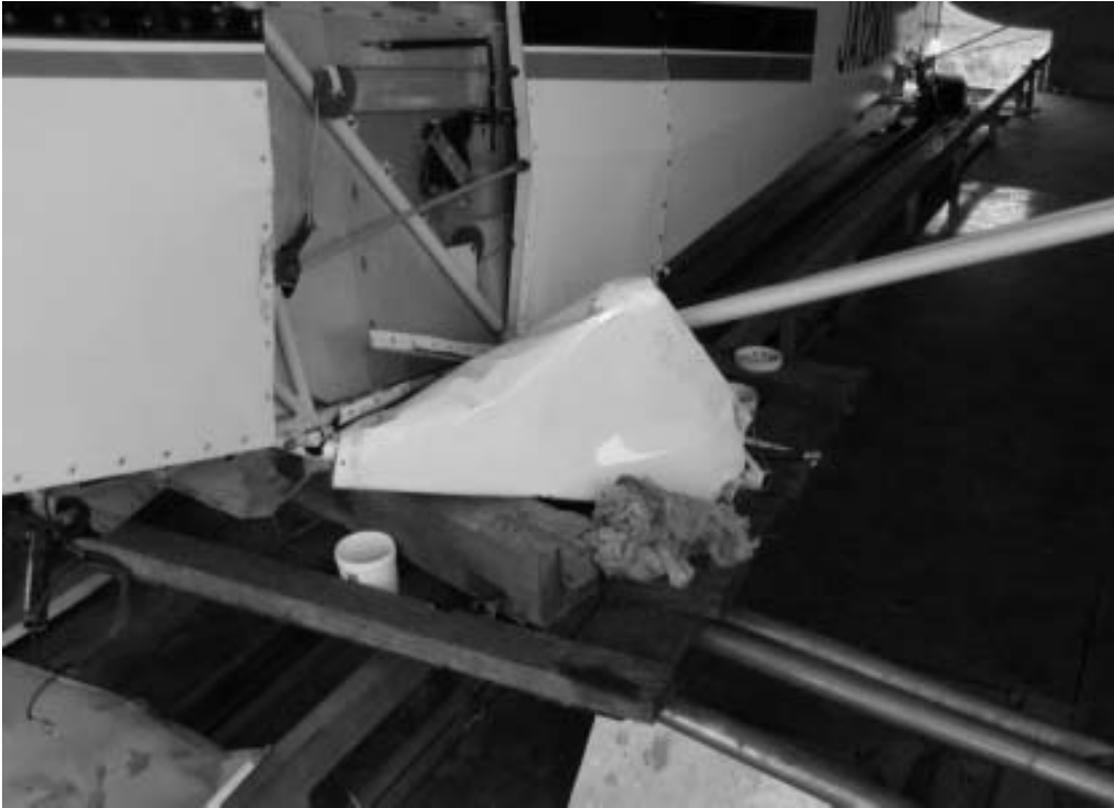
写真3 左主脚

- (1) 主翼 右翼端破損
- (2) 主脚 左主脚破断及び右主脚折れ曲がり
- (3) プロペラ 先端部が後方に湾曲

なお、同機が堤防を越える際、主脚及びプロペラを破損したことにより、停止後の自力走行が不可能となった。
