航空重大インシデント調査報告書

個	人	所	属 超軽量動力機
個	人	所	属 J A 2 4 0 6

個人所屬 超輕量動力機

所 属 個人
型 式 ホームビルト三河式HA - 500 - R532L型(超軽量動力機、
複座)
識別番号 JR0644
発生日時 平成15年9月6日 16時00分ごろ
発生場所 岐阜県大野郡丹生川村^{にゅうかわ}

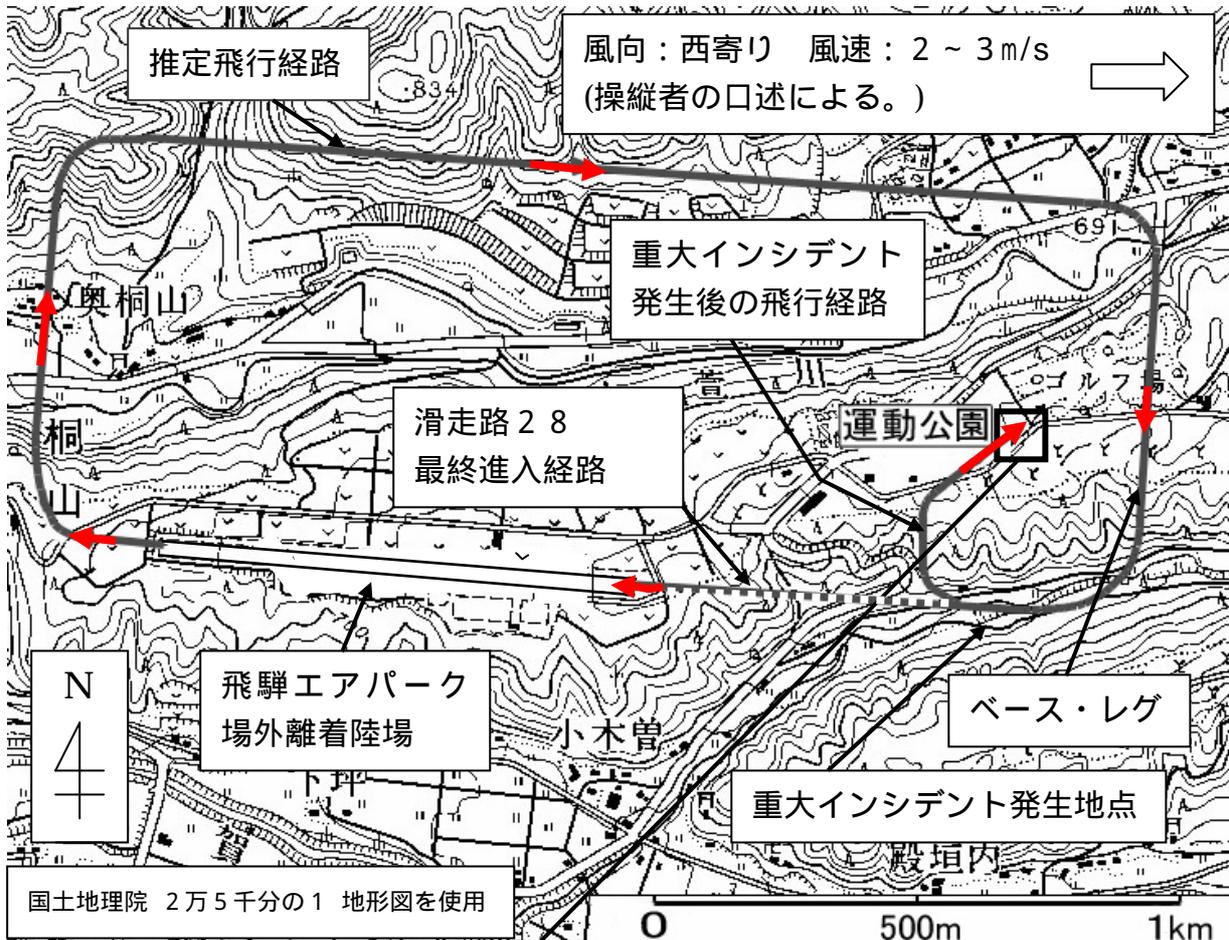
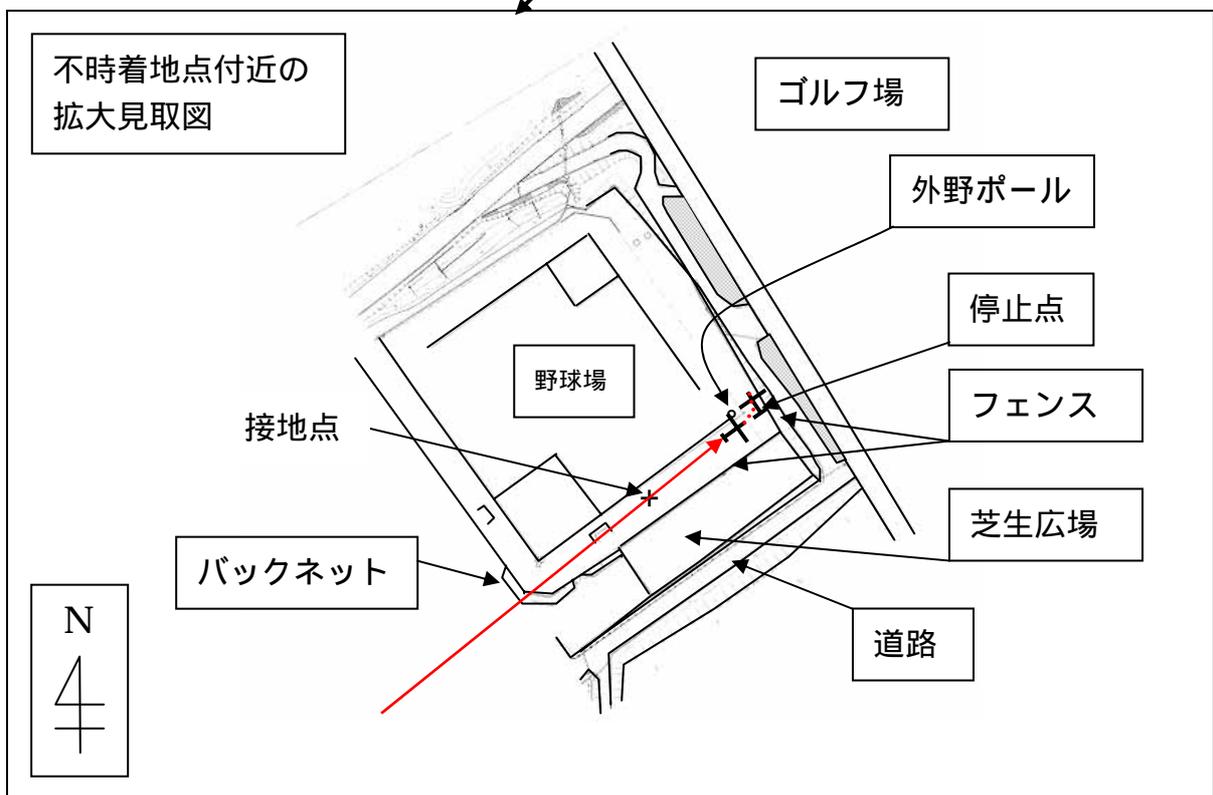
付図1 推定飛行経路図

重大インシデント発生地点は、飛騨場外の滑走路28の進入端から東約700mの最終進入経路上の対地高度約30m上空で、重大インシデント発生時刻は、16時00分ごろであった。

同機が不時着した運動公園の野球場は、滑走路 28 の進入端から東北東約 800 m で最終進入経路から北側約 300 m に位置していた。

野球場のフェール・グラウンドの同機が接地した地点から前方約 50 m の外野ポールに衝突痕があった。また、その付近からタイヤが横滑りした痕跡があり、その先の球場境界の金網フェンスが折損及び変形していた。

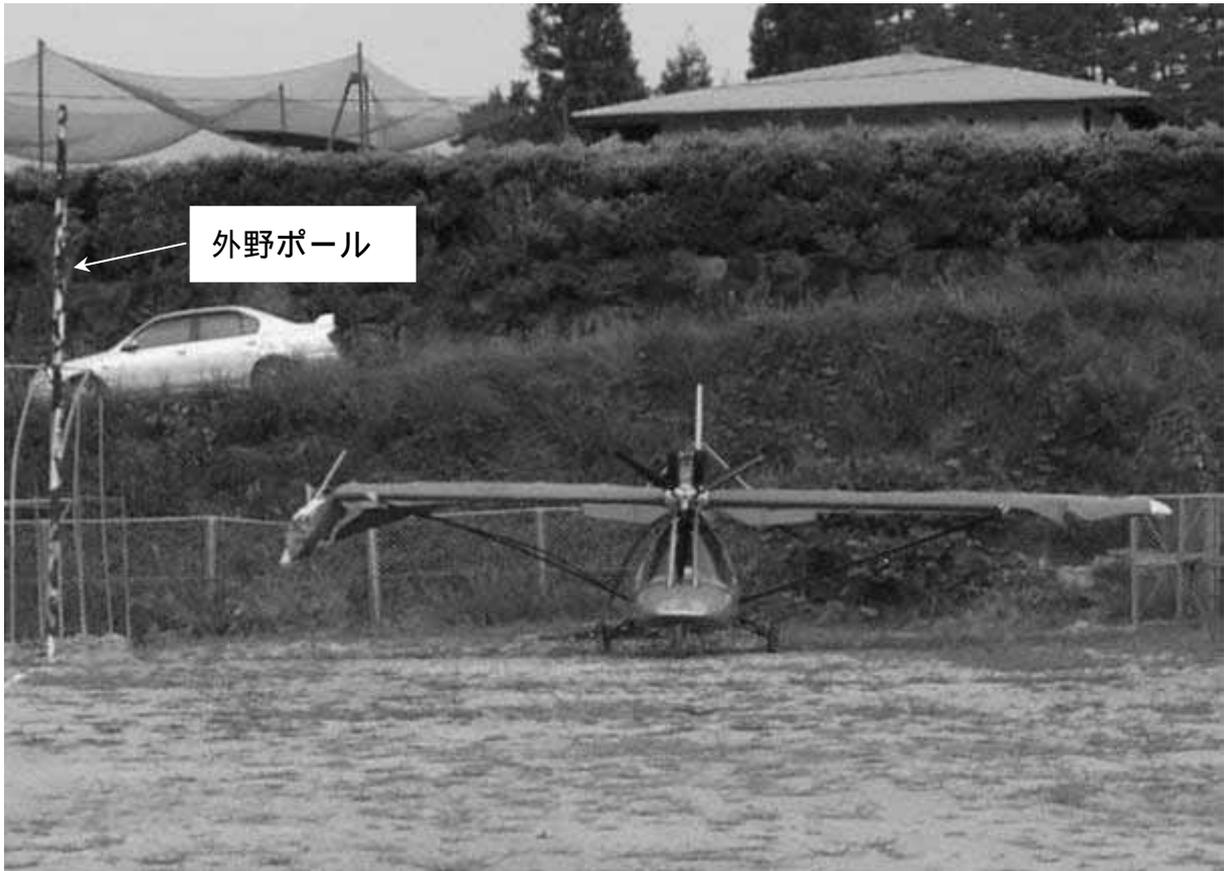
写真1 重大インシデント機

主翼	両翼端 折損
	右翼ストラット 変形
	両翼端部の羽布 破損
胴体	主脚取付部 変形

3.2 現場調査の結果及び操縦者の口述から、同機は、飛行中にエンジンが突然停止したため、運動公園の野球場に不時着し、接地した地点から約50m滑走して左主翼端が外野ポールに衝突して、機首を左に変更しながら横滑りしていった、右主翼が球場境界の金網フェンスに衝突し、更に胴体が同フェンスに乗り上げて停止したものと推定される。

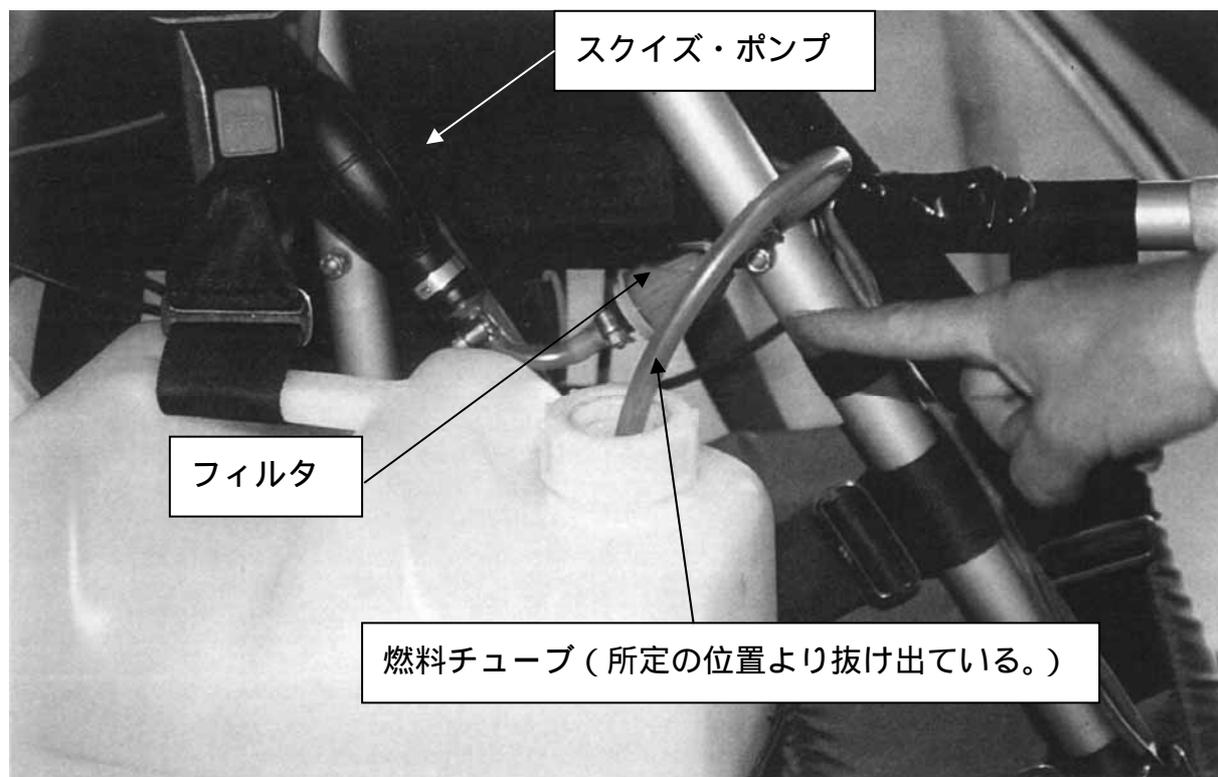
写真2 燃料チューブ（重大インシデント発生直後）

重大インシデント発生直後に撮影された写真によると、燃料チューブは、燃料タンクに所定の位置まで差し込まれていなかった。写真から、燃料チューブは約20cm以上引き抜かれた位置にあったと推定される。

燃料チューブの先端は、燃料タンクに所定の位置まで差し込まれると、燃料タンクの底部に届いてなお約9cmの余裕があり、常に燃料を吸い出すようになっているが、燃料タンクから燃料チューブを約22cm引き抜くと、残燃料の液面レベル付近となる。（写真2、3参照）

エンジンに燃料が供給されなくなったのは、燃料チューブが燃料タンクに所定の位置まで差し込まれていなかったことにより、燃料が消費されるにつれて燃料タンクの液面レベルが下がっていき、燃料チューブの先端が燃料の液面上に出たことにより、燃料を吸い上げられなくなったことによるものと推定される。

3.4 操縦者の口述から、燃料チューブが燃料タンクに所定の位置まで差し込まれていなかったのは、操縦者がエンジン始動前にスクイズ・ポンプを使用した際、燃料チューブを燃料タンクから所定の位置よりも引き上げてしまったが、その後もその状態が修正されないまま飛行が実施されたことによるものと推定される。

このことから、同機のような燃料系統を有する機体については、飛行前において燃料系統を確実に点検することが必要であると考えられる。
