航空重大インシデント調査報告書

平成16年5月28日

個人所屬 自作航空機

所 属 個人
型 式 自作航空機（飛行機、単座）
識別番号 なし
発生日時 平成15年9月23日 13時55分ごろ
発生場所 新潟県十日町市

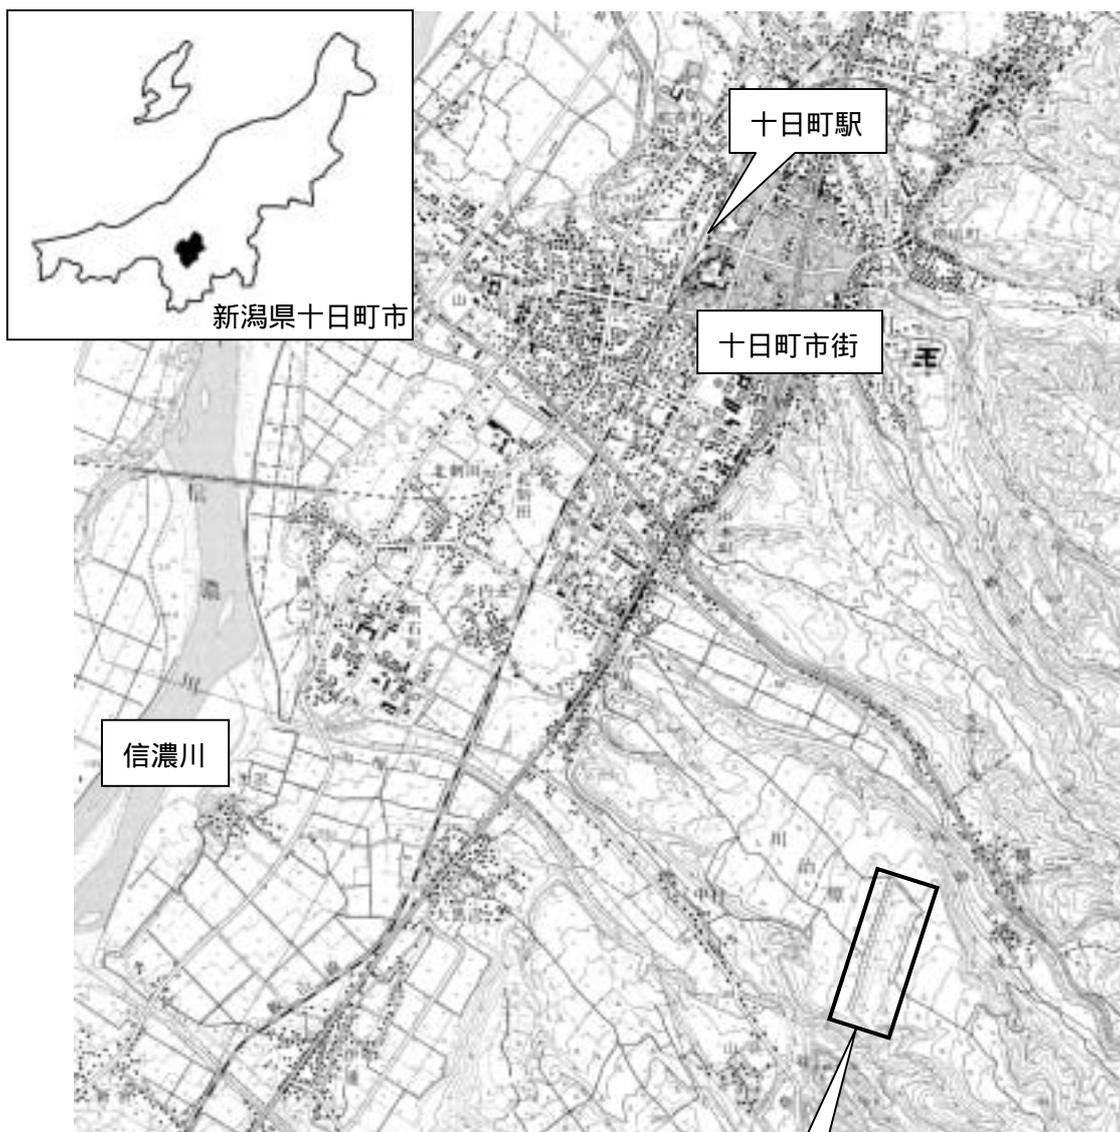
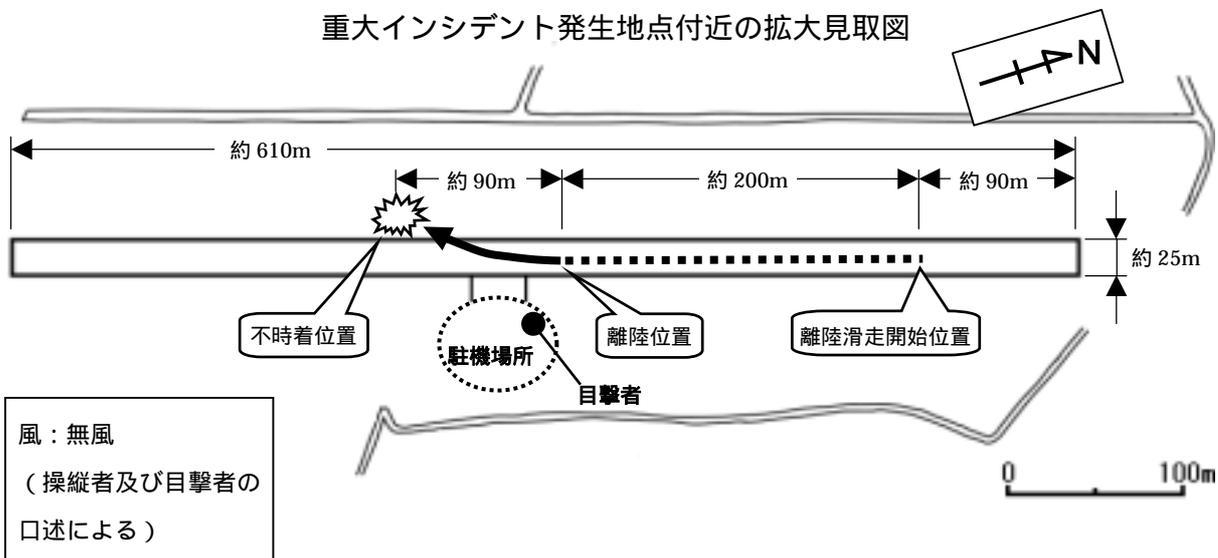
付図1 推定飛行経路図

個人所属自作航空機は、平成15年9月23日（火、祝日）、ジャンプ飛行のため、操縦者1名が搭乗して新潟県十日町市内場外離着陸場を13時55分ごろ離陸した。離陸直後、エンジンが停止し、滑走路脇の平坦地に不時着した。

(長さ約610m、幅約25m、路面は非舗装、転圧)の離陸滑走開始位置(滑走路北側末端から南側へ約90m)から南側に約290m、滑走路中心線から西側に約19mの平坦地であった。

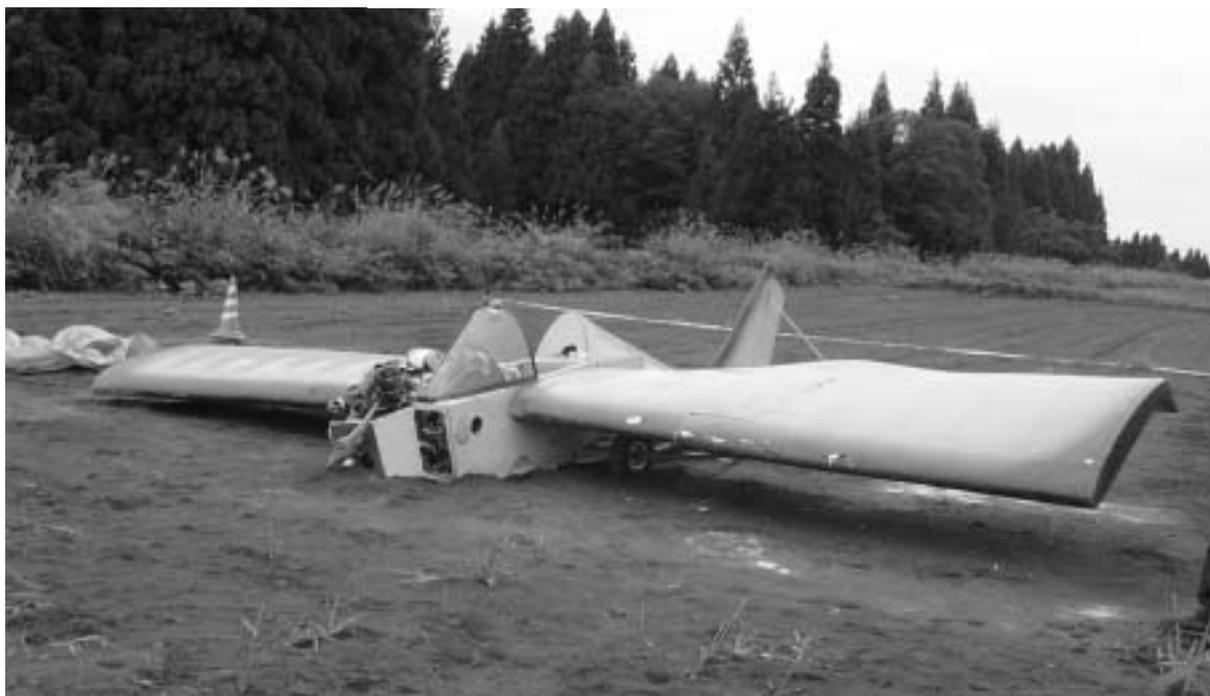
写真1 当該機

| (1) 主翼 | 左翼変形及び両主翼ストラット折れ曲がり |
| (2) 主脚 | 両主脚折損 |

(3) プロペラ 折損

同機は、機首を滑走路とほぼ平行に南に向け、機首の一部が粘土質の地面にめり込み、プロペラが折損した状態で停止していた。
