航空重大インシデント調査報告書

航空・鉄道事故調査委員会

Ⅲ 個人所屬 超輕量動力機

所 属 個人
型 式 ランズ式S-7クーリエーR503L型（超軽量動力機、複座）
識別番号 JR0293
発生日時 平成16年7月4日 11時47分ごろ
発生場所 埼玉県鴻巣市

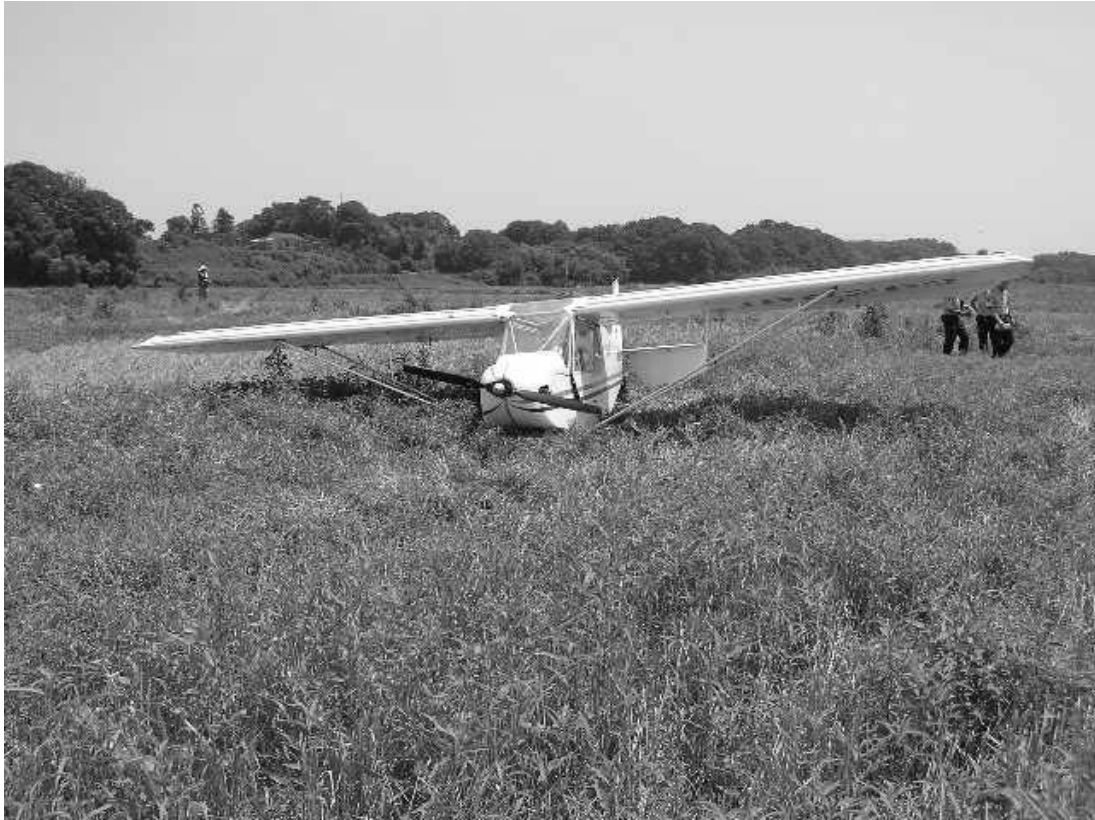
写真1 重大インシデント機

着陸後の滑走途中にあぜ道があり、そこを横切った際に前脚を損傷したようだった。

右主脚及び左主脚	折損
胴体羽布	破損
カウリング	破損

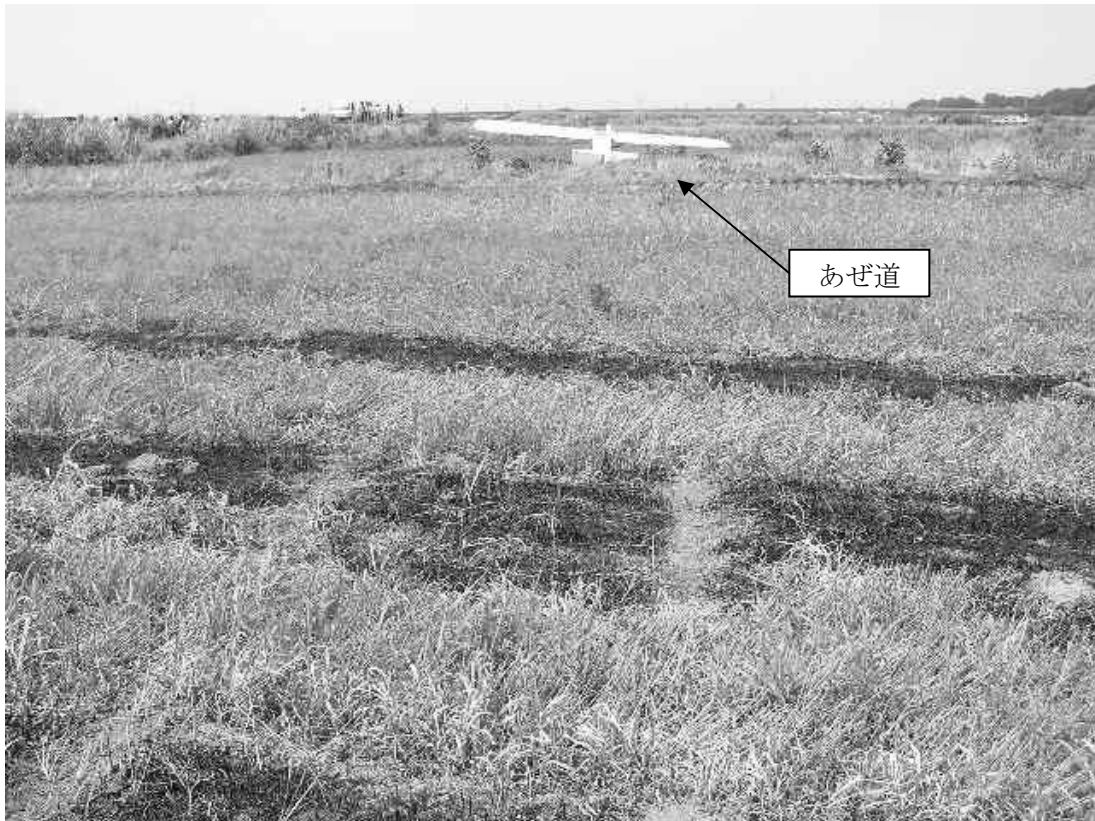
写真2 不時着地付近

路のダウンウィンド・レグ、高度約160mであった。不時着地点は、鴻巣場外の北北東約700mの畑で、同機は、機首を北北西に向けた状態で停止した。

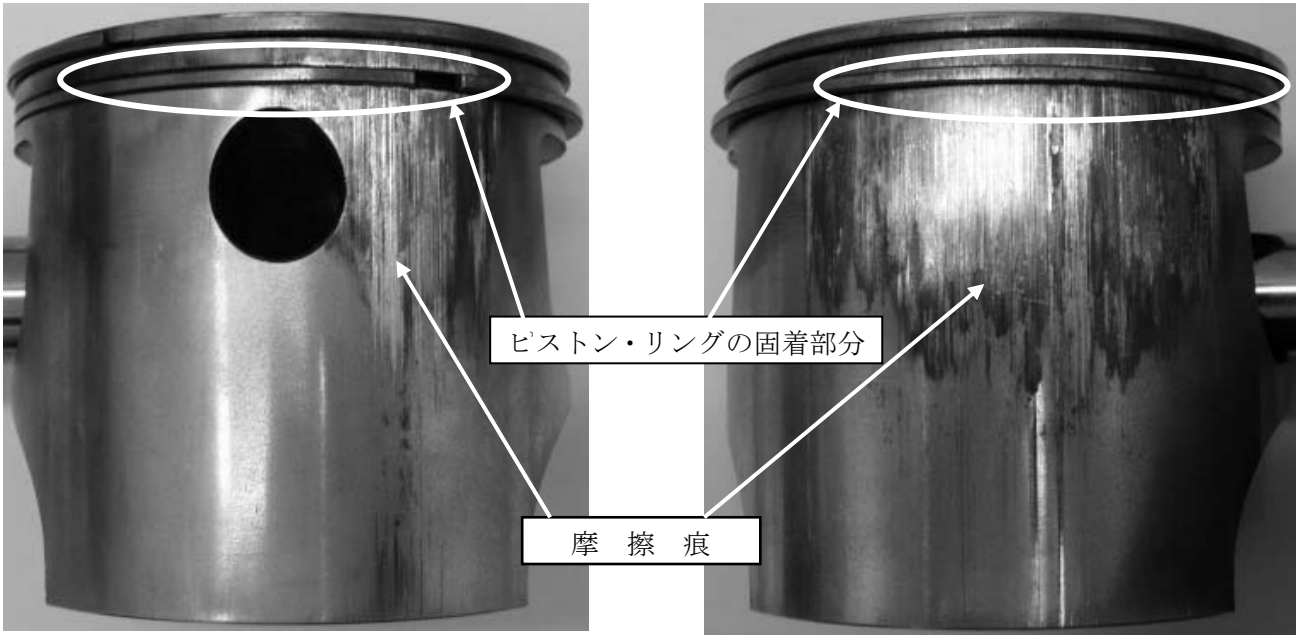
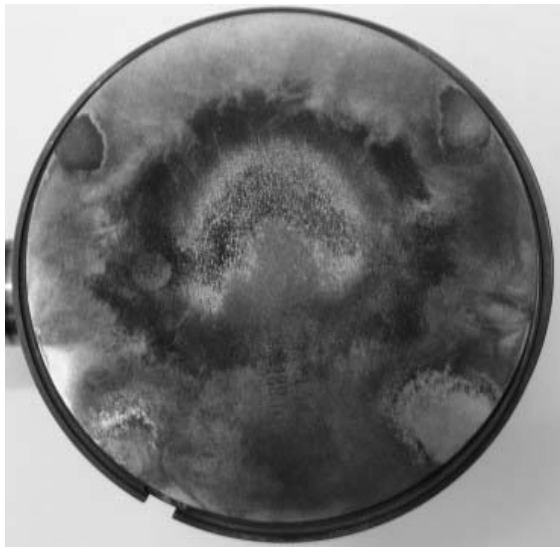
写真3 前方シリンダーのピストン

ピストン・ヘッドの上面には、カーボンが堆積していた。

下側のピストン・リングは、吸気側の一部を残し4分の3周にわたってピストンに固着しており、ピストン・リング及びリング溝の固着していた部分にカーボンが付着していた。

また、ピストンの側面の上側及びシリンダー内面には、ピストンとシリンダー内面との間で生じた摩擦痕があった。

3.2 エンジンが停止したことについては、2.7.1に記述した同機のエンジンの分解調査から、ピストンにカーボンが堆積することでピストン・リングがピストンに固着し、ピストンとシリンダーの間の潤滑効果が失われて摩擦が増加し、温度が上昇して、ピストンに素材の熱膨張が生じ、一時的にピストンがシリンダーに強くこすれて動きが拘束されたため、エンジンの継続的な停止に至ったものと推定される。

3.3 ピストン・リングがピストンに固着したことについては、2.8(2)に述べたとおり、操縦者が同機を購入してから本飛行に至るまで、ピストン・ヘッドのカーボンの除去が適切に実施されなかつたことで、ピストン・ヘッドにカーボンが堆積し、時間経過とともに、ピストン・リングにもカーボンが付着する状況が生じたことによるものと推定される。

このような事態の発生を未然に防止し安全を確保するために、エンジンの運転実績を記録し、これを基にマニュアルに従って適正に点検・整備を行うことが求められる。

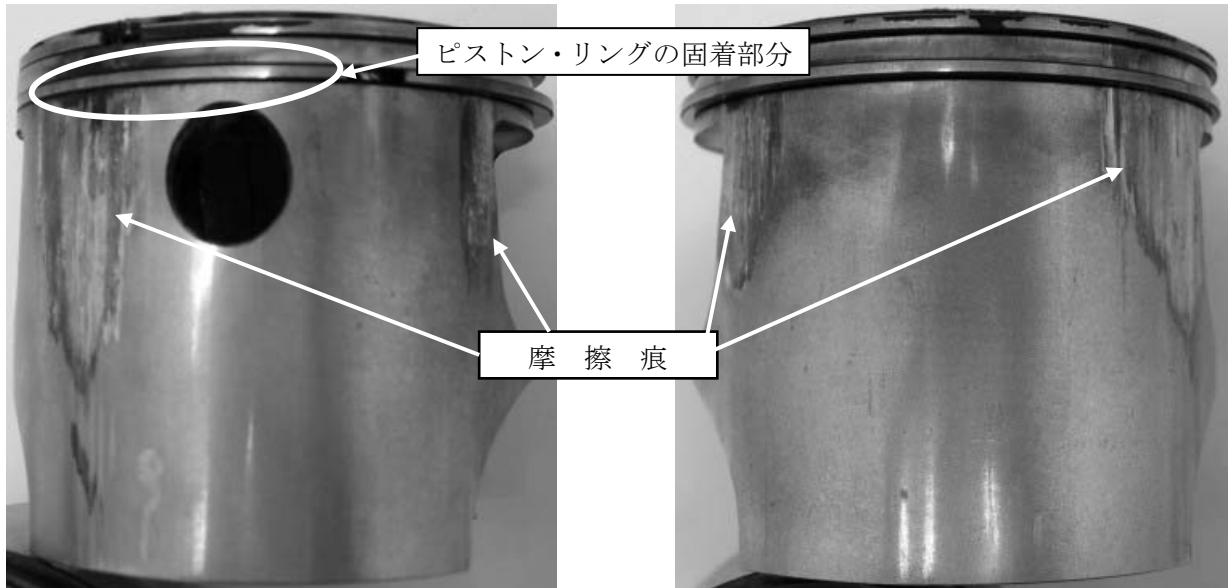
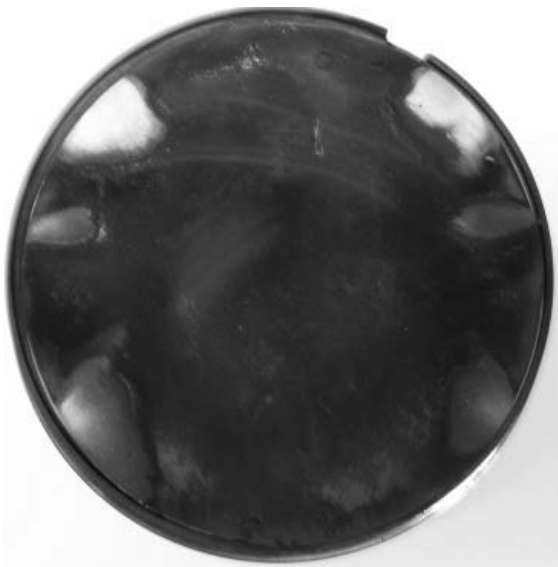
写真4 後方シリンダーのピストン

ピストン・ヘッドの上面には、カーボンが堆積していた。

下側のピストン・リングは、吸気側の一部がピストンに固着しており、ピストン・リング及びリング溝の固着していた部分にはカーボンが付着していた。

また、ピストンの側面の上側及びシリンダー内面には、ピストンとシリンダー内面との間で生じた摩擦痕があった。
