# 航空重大インシデント調査報告書

II 株式会社ジャルエクスプレス所属 JA8996

平成17年 1 月28日

航空・鉄道事故調査委員会

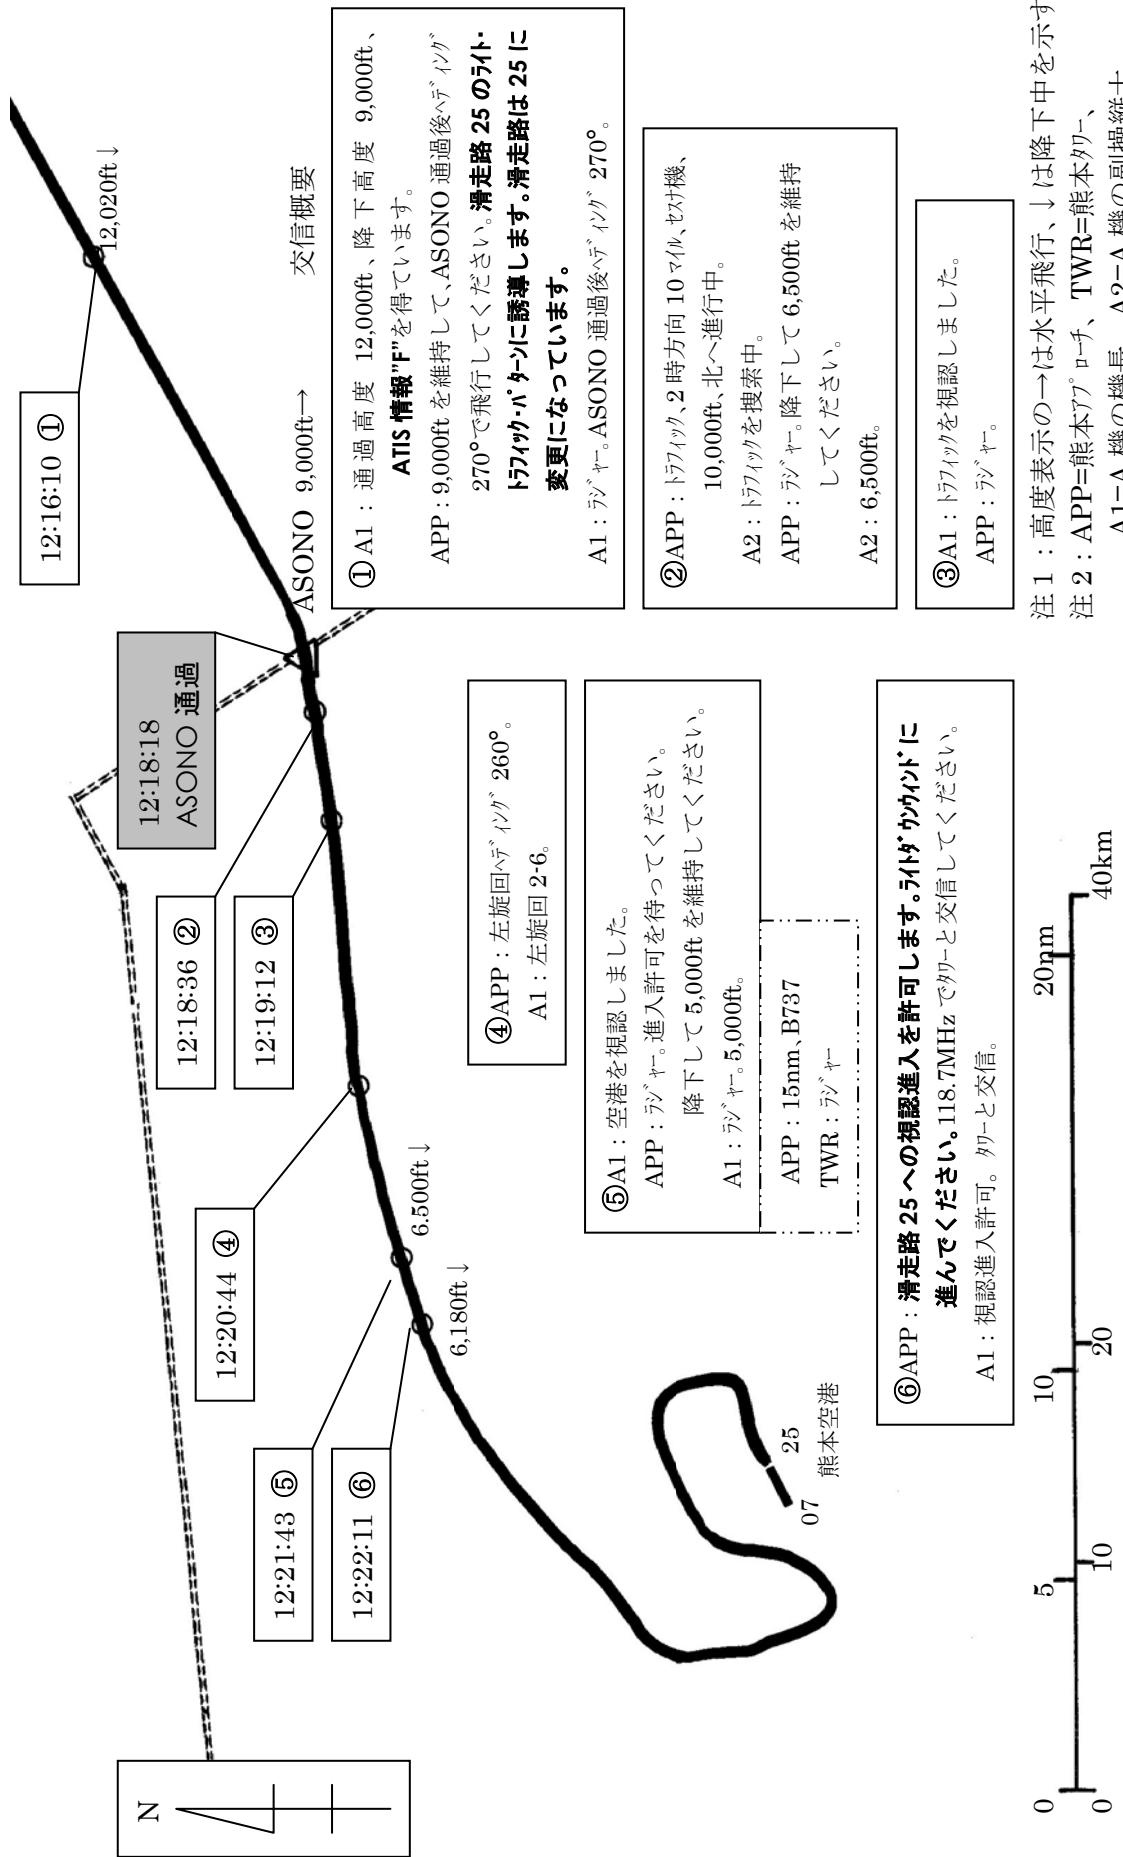
付図1 A機の推定飛行経路図(1) - 熊本アプローチとの交信部分

ただし、2.8.3(2)に記述したように、管制方式基準では「到着機と最初の無線通信を設定したのち、当該機に対し、次に掲げる事項を速やかに通報するものとする」と規定されているが、交信記録にあるように、熊本アプローチは、A機と最初の無線通信を設定したとき、「9,000ftを維持して、ASONO通過後ヘディング270°で飛行してください。滑走路25のライト・トラフィック・パターンに誘導します。滑走路は「25」に変更になっています」と、誘導の指示と併せて必要な情報提供を行った。このため、A機は誘導の指示に気を取られ、指示の後に付けられた滑走路変更情報に対する集中力が低下した可能性があり、A機の応答には滑走路に係る内容が含まれなかったものと考えられる。

管制方式基準の当該規定の趣旨は、到着機に対する指示等に先立って必要な情報提供を行うものと理解されることから、熊本アプローチの管制官は、誘導の指示と滑走路変更情報の提供を併せて行わず、まず滑走路変更情報を提供し、その確認が終わった後に誘導の指示をすることとしていれば、A機が滑走路変更に気付いた可能性は高まったものと考えられる。

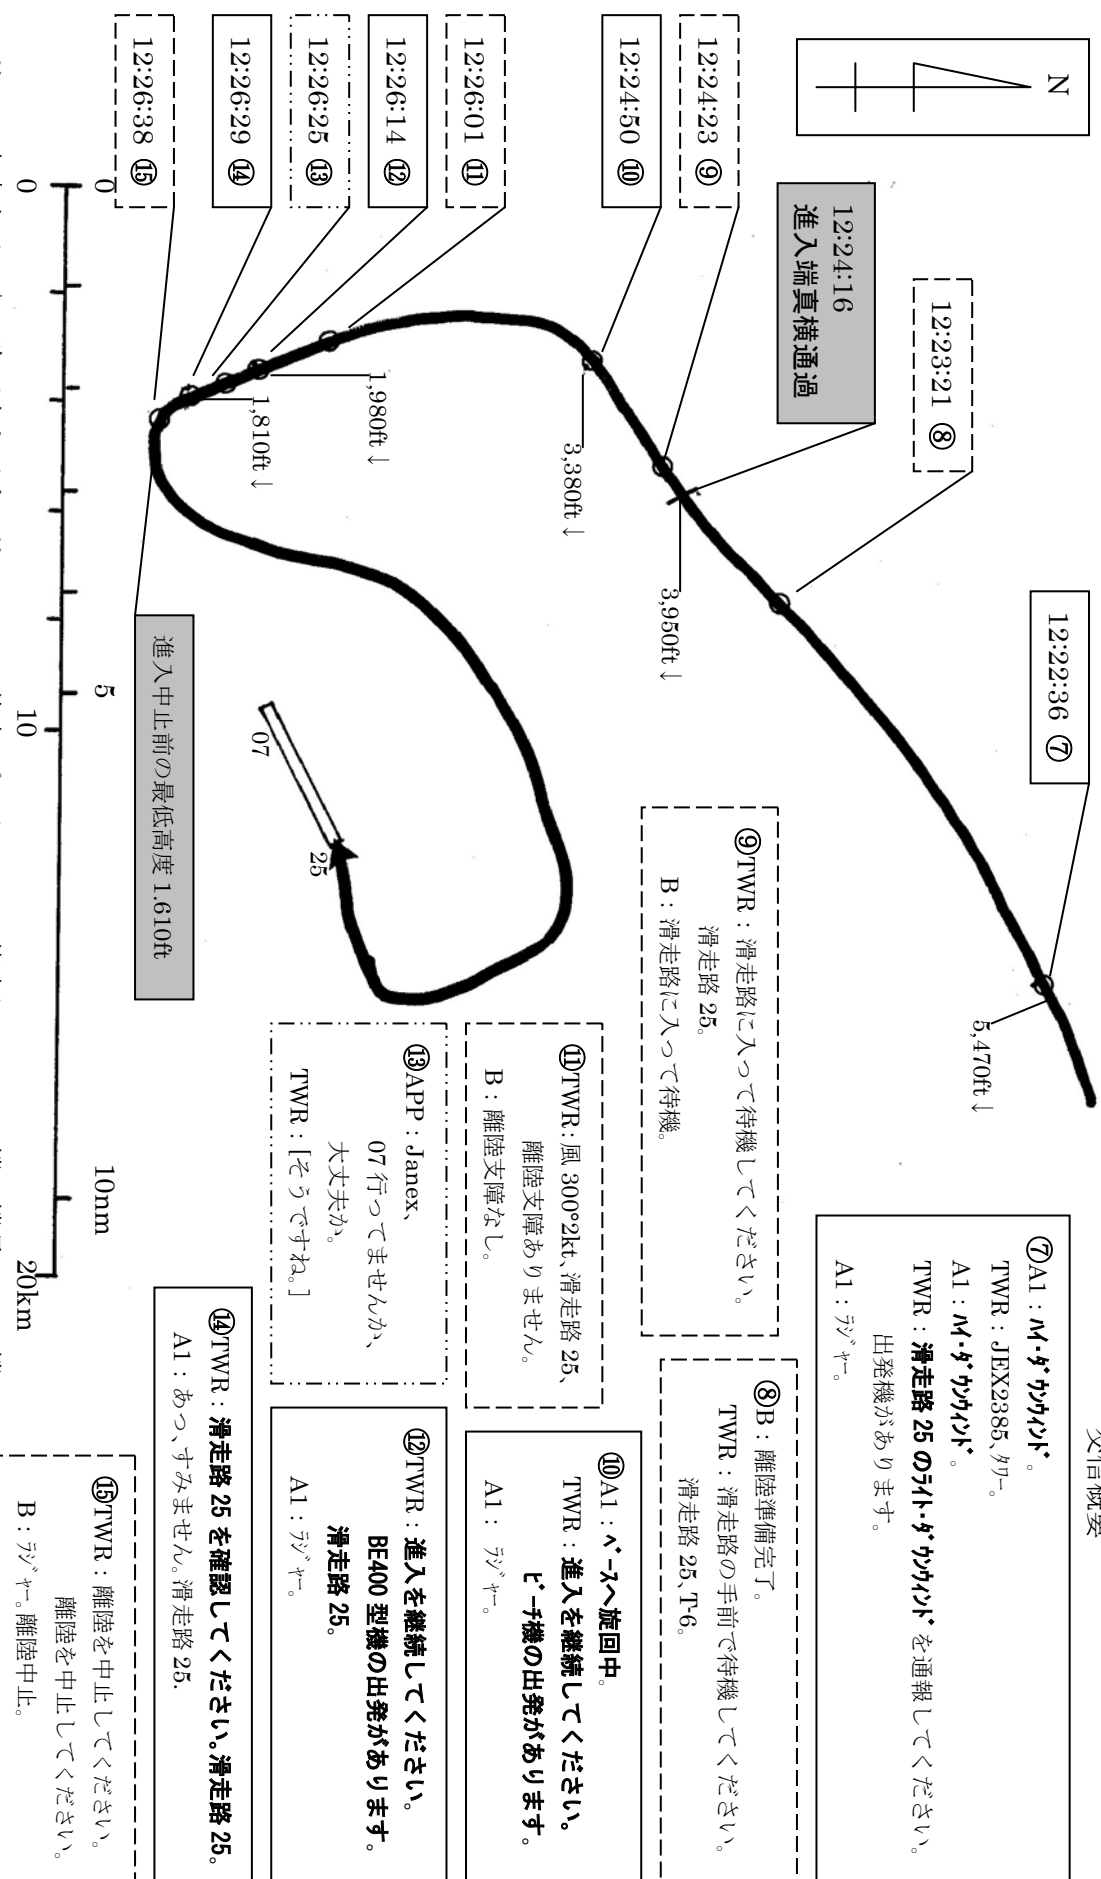
付図2 A機の推定飛行経路図(2) - 熊本タワーとの交信部分

視認進入の許可を受けた後、熊本タワーに「ハイ・ダウンウィンド」と通報したときのA機の位置は、熊本空港の北北東約7.7nmであり、また、滑走路07進入端を真横に見る線上を通過したとき、熊本空港の北北西約5nmであった。トラフィック・パターンの大きさは、進入カテゴリー等の航空機の実績、気象状態、障害物の位置、地上目標物等により異なるが、A機が飛行したトラフィック・パターンは一般的なもののよりも広めのパターンであったと推定される。

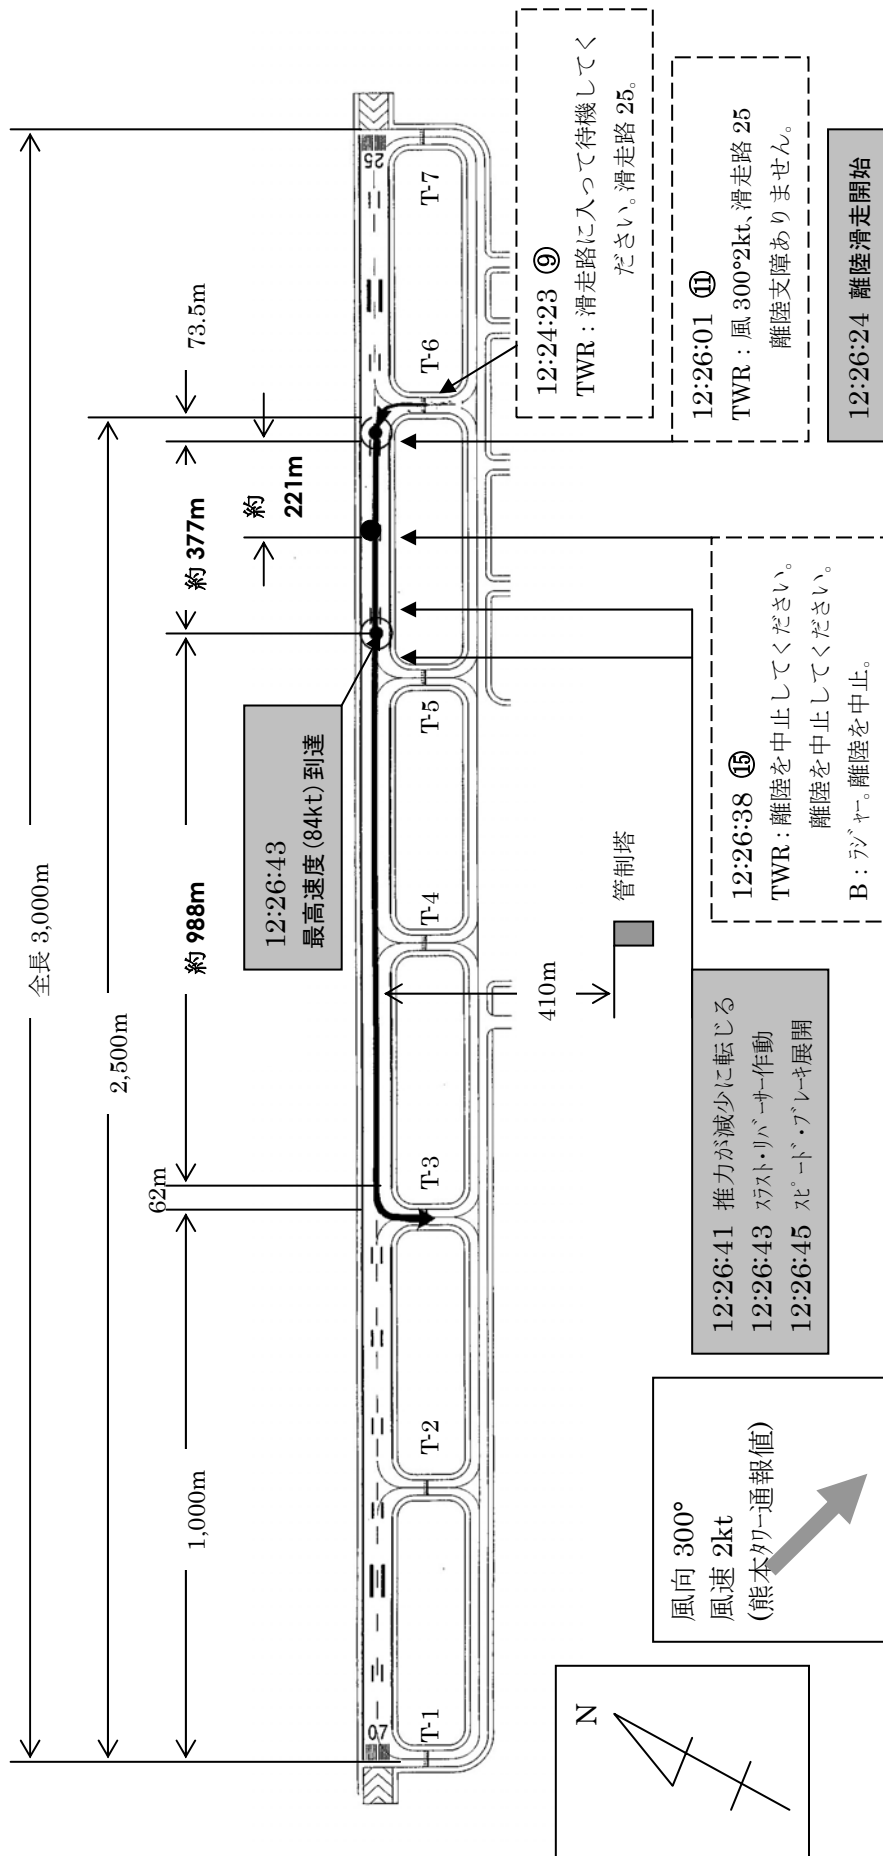
付図3 B機の推定走行経路図

B機は、12時26分24秒、離陸滑走を開始し、同26分43秒、約377m滑走したところで離陸滑走中の最高速度84kt（指示対気速度、約2秒間）に達し、以後減速に転じ、その後、滑走路25終端から1,000mの位置にある誘導路T-3から滑走路を離脱した。また、当該最大速度から46ktまでの減速に要した時間は約16秒であり、減速時の前後方向の最大Gは-0.13G（約7秒間）であった。

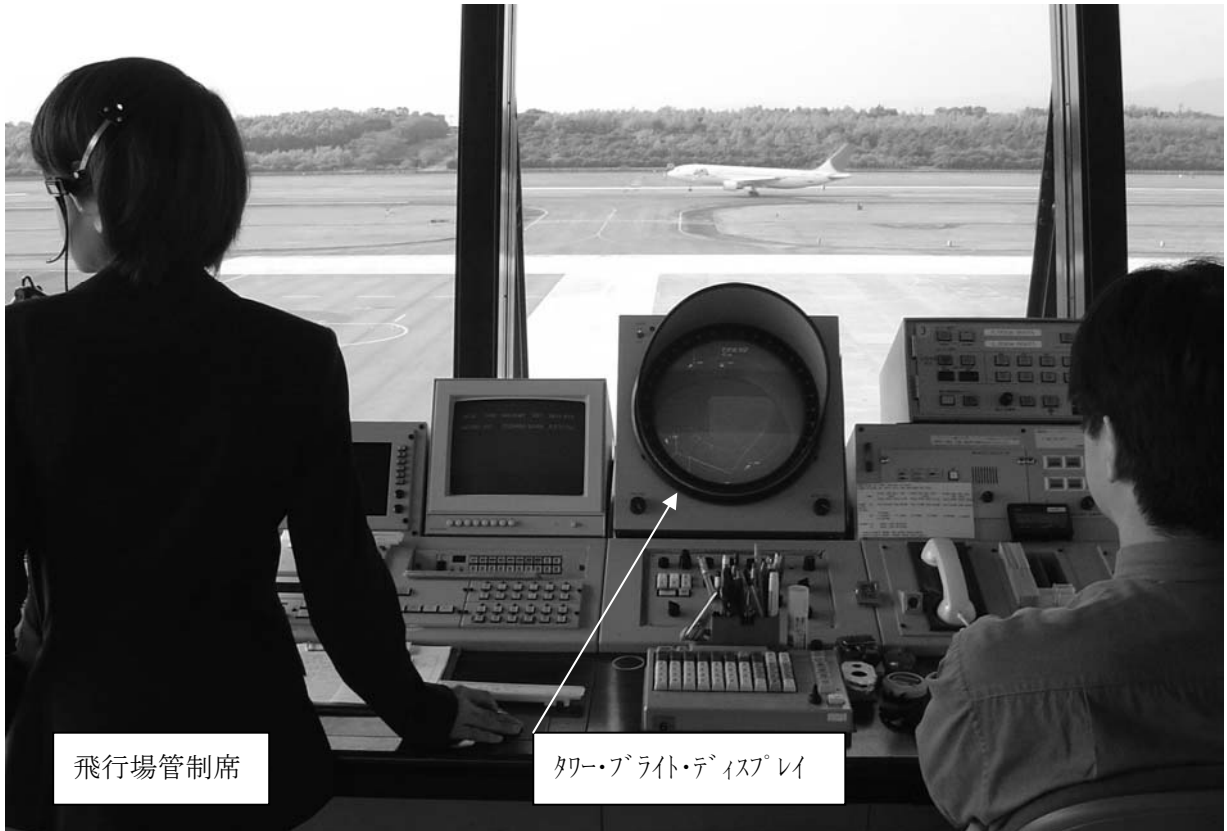
写真2 タワー・ブライツ・ディスプレイ

なお、熊本飛行場管制所に設置されているブライットの画面直径は12インチであり、他方、アプローチ・レーダーの画面直径は22インチである。

これらのことから、目視飛行を行っている I F R機（視認進入機、目視進入機及び滑走路視認後の周回飛行を行っている周回進入機）であって、飛行場管制所から視認できないものにあっては、目視間隔を準用することに無理があると考えられることから、当該準用規定の見直しを検討すべきである。
