# 航空重大インシデント調査報告書

平成17年 3 月 25 日

## II 個人所屬 自作航空機

所 属 個人  
型 式 自作航空機（飛行機、複座）  
識別番号 なし  
発生日時 平成16年12月3日 13時45分ごろ  
発生場所 千葉県野田市

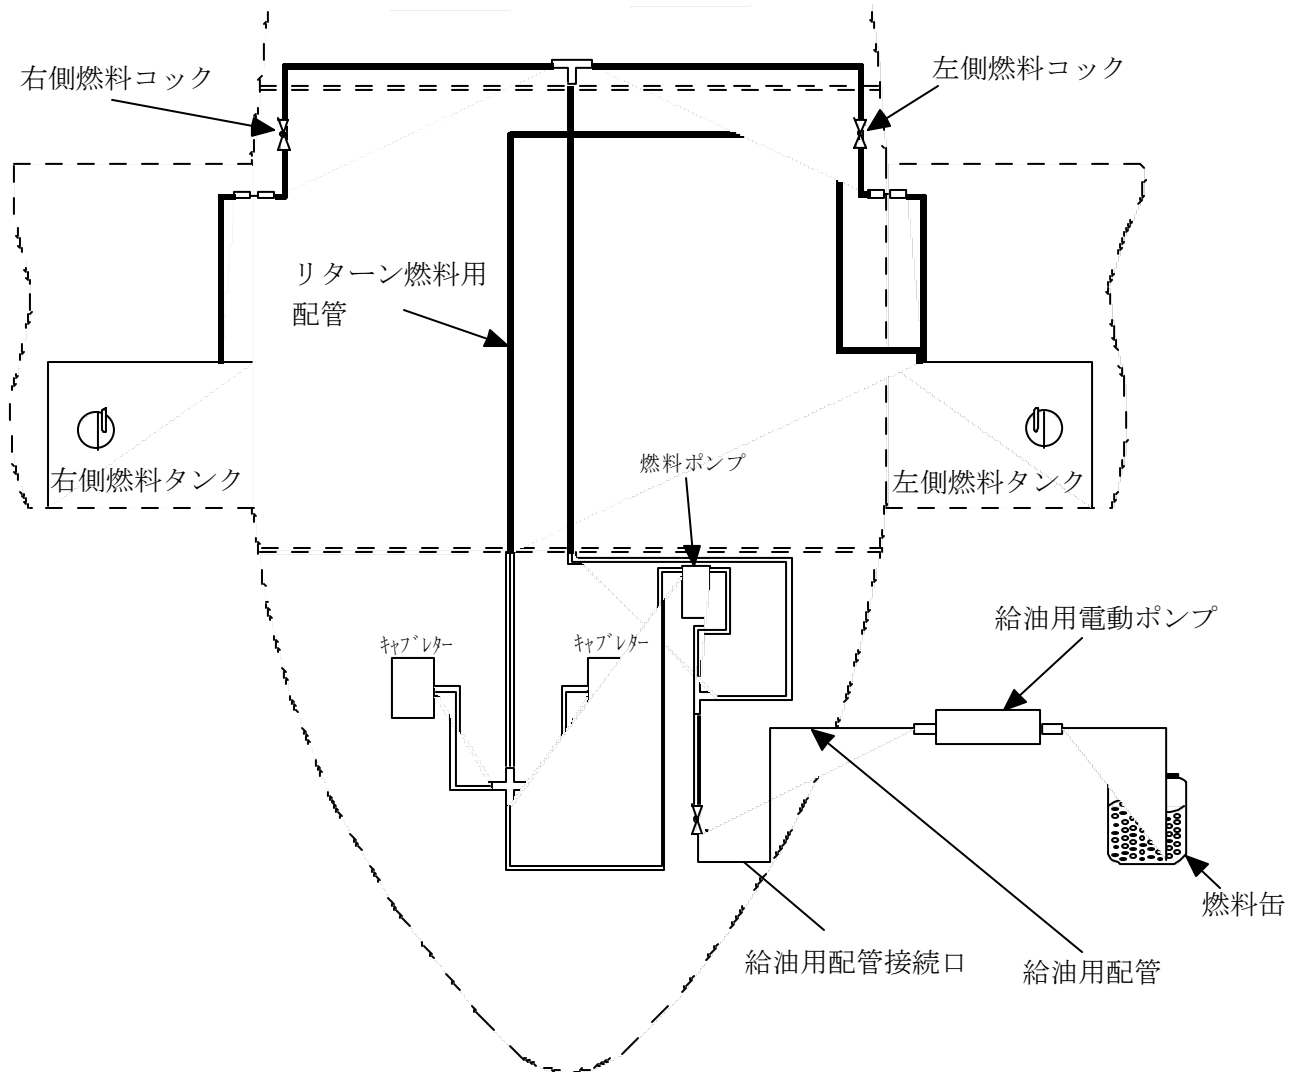
付図3 燃料配管図

2.7.2 同機の給油方法は、装備されている給油用電動ポンプ及び給油用配管により左右の燃料タンクへ燃料を汲み上げて行うものであった。この給油用配管の接続口から延びた燃料配管は、左右の燃料タンクに分岐して接続されており、給油時、燃料は左右両側の燃料タンクへそれぞれ個別に装備されている燃料コックを経由して流入する構造であった。

2.7.3 同機のエンジン運転時の燃料の流れは、左右両側燃料タンクから燃料ポンプを経由して常時一定量の燃料がキャブレターに供給される。この一定量の燃料のうち、そのときのエンジン出力に必要な量の燃料のみがキャブレターからエンジンに供給され、また、エンジンに供給されなかった燃料は、リターン燃料として、すべてキャブレターから左側燃料タンクへ還流するものであった。

2.7.4 2.7.3に記述したように、同機のエンジン運転時、リターン燃料はすべて左側燃料タンクへ還流する構造であることから、操縦者の口述によると、同機は、飛行中、常に右側燃料タンクの残燃料の減少を示す警告灯が左側燃料タンクのものより先に点灯していた。また、操縦者の口述によると、操縦者は、残燃料の減少を示す警告灯が点灯したまま飛行を継続した場合、いずれ空になる右側燃料タンクからエアを吸い込み、その結果、エンジン運転に支障が生じる旨の懸念を抱いていた。このため、操縦者は、点灯を確認したとき、その都度、右側燃料コックを閉じていた。

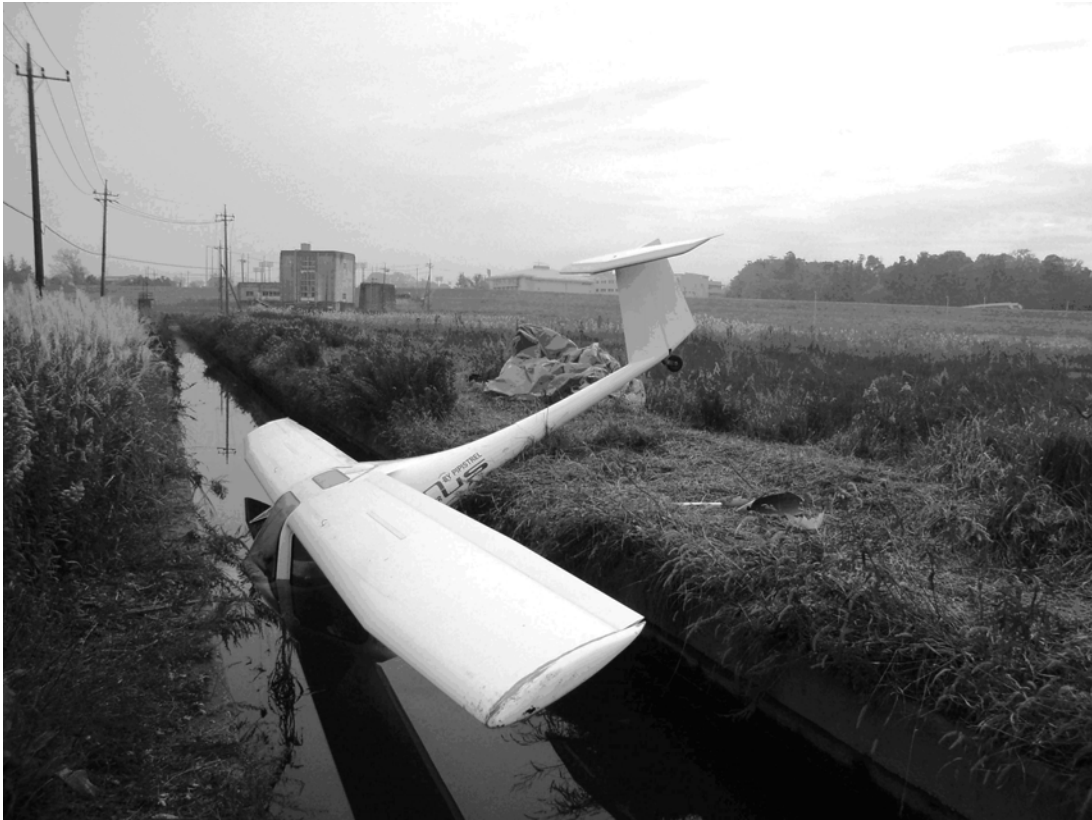
写真1 当該機

不時着地点は、守谷場外の西約 3.7 km 付近の一面に雑草（高さ：約 1 m）が茂った休耕田であった。着地点から、北側約 2.5 m にある東西に走る用水路（幅：約 2.7 m、水底から土手までの高さ：約 1.5 m、水深：約 0.7 m）の南側土手（休耕田からの高さ：約 0.7 m、幅：約 4.7 m）の取付きの手前まで、同機の着陸滑走による轍<sup>わだち</sup>が残っていた。同機は、この土手に乗り上げ越えた後、用水路に落下して、機首を用水路とほぼ直角に北に向け、機首及び操縦席の一部が水中にのめり込み、胴体中央部が用水路の南側土手に寄り掛かった状態で停止していた。

同機は、着陸滑走中、土手に乗り上げたとき及び用水路へ落下したときの衝撃により、機体を中破したものと推定される。

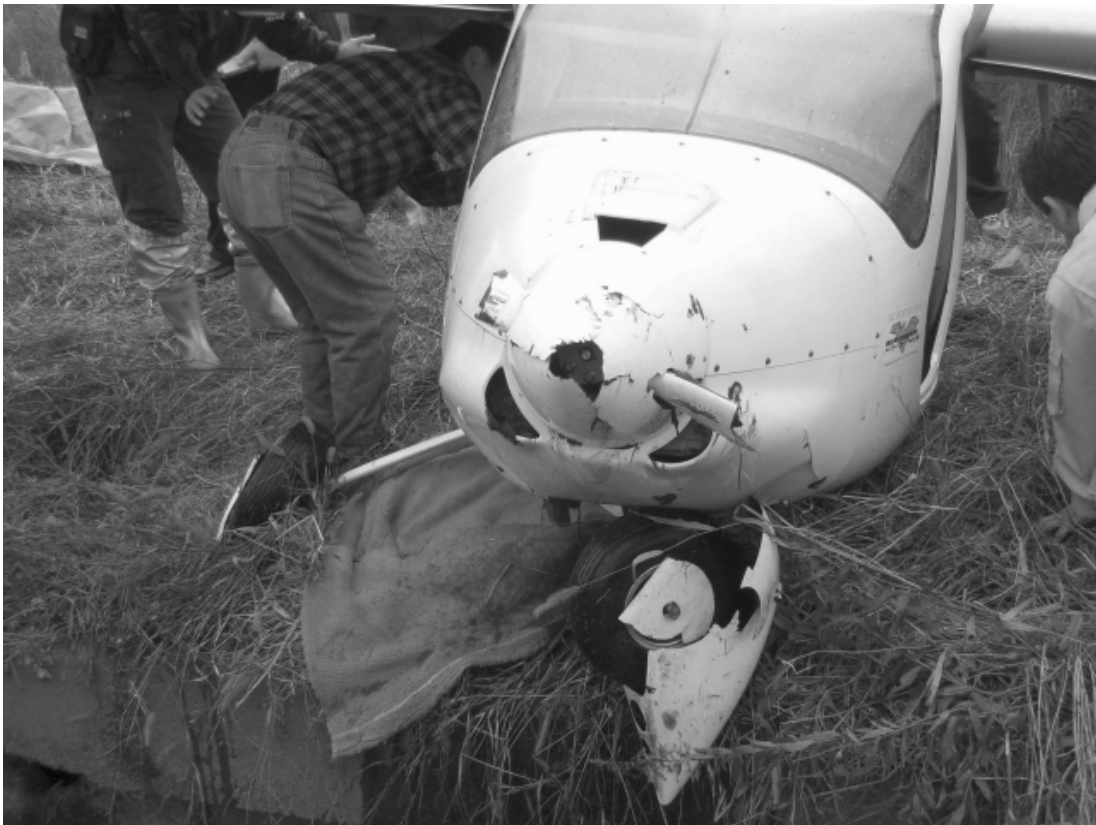
写真2 左主脚、プロペラ及びスピナー

左主脚折損、プロペラ破断及びスピナー破損

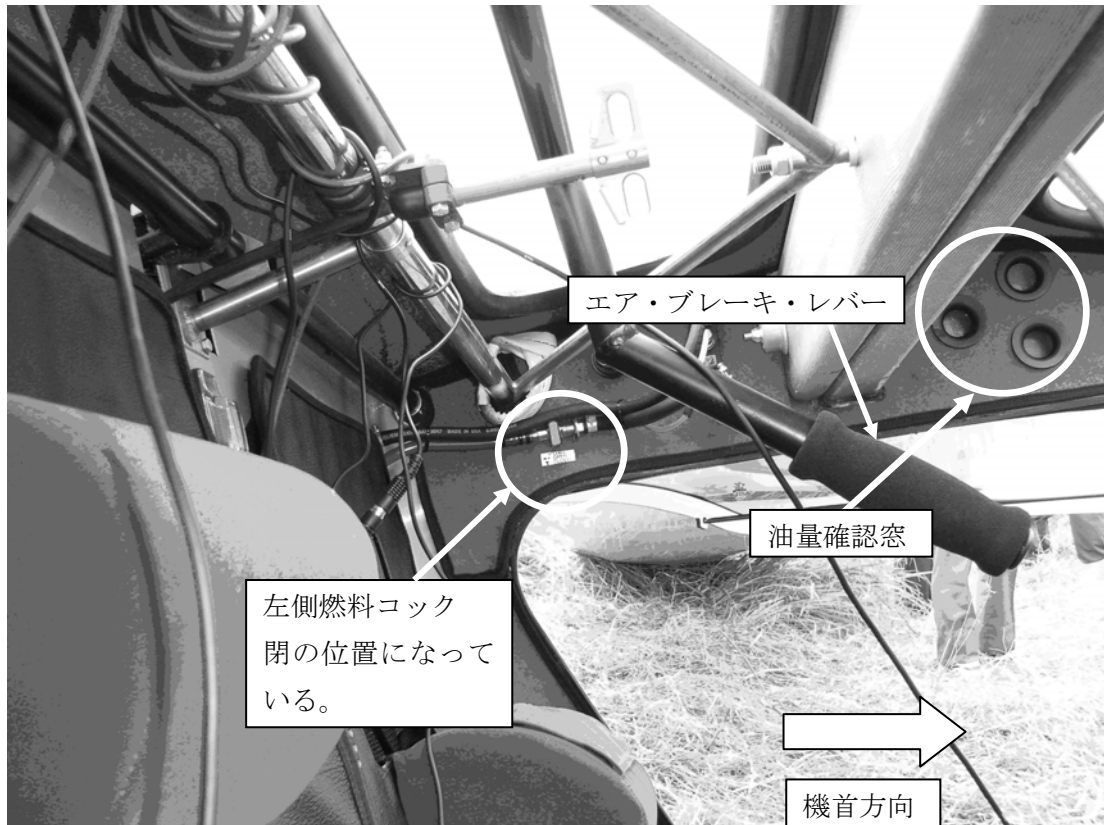
写真3 左側燃料コック及び油量確認窓

重大インシデント当日、操縦者は、11時30分ごろ守谷場外に到着し、同機に装備されている給油用電動ポンプ及び給油用配管により、持参した20ℓ入りの燃料缶から燃料を汲み上げ、同機の主翼内にある燃料タンク（容量：左右各30ℓ）に給油を行った。このとき、操縦者は、左右の燃料タンクに個別に装備されている燃料コックを両側とも開けて給油を行っていたが、給油途中、左側燃料タンクの給油量が油量確認窓（上、中、下段の3ヶ所）の上段窓付近まで給油されたことを視認したため、左側燃料コックを閉じて、以後は右側燃料タンクのみで給油を行った。その後、操縦者は、左側燃料コックを開けないままエンジンを始動して、暖気運転を実施した。このとき、同機のパイロット・アンド・メンテナンス・マニュアル（以下「パイロット・マニュアル」という。）に添付されたエンジン始動時点検用チェックリストを使用しなかった。暖気運転に引き続き、離陸のための地上走行に入った。

操縦者の口述によると、同機の給油系統は、右側燃料タンクに比べて左側燃料タンクの方に早く給油されるものであった。このことから、操縦者は、機体の左右のバランスを保つために、右側燃料タンクにもできるだけ給油を行う必要があると考えていた。このため、操縦者は、給油途中で左側燃料タンクにある程度の量が給油されたことを確認したとき、左側燃料コックを閉じていた。

3.4 燃料がエンジンに供給されなくなったことについては、操縦者が、同機の左側燃料タンクの燃料コックを閉じていたことを失念して、右側燃料タンクの燃料コックを閉じたため、左右両側の燃料コックがすべて閉じられたことによるものと推定される。

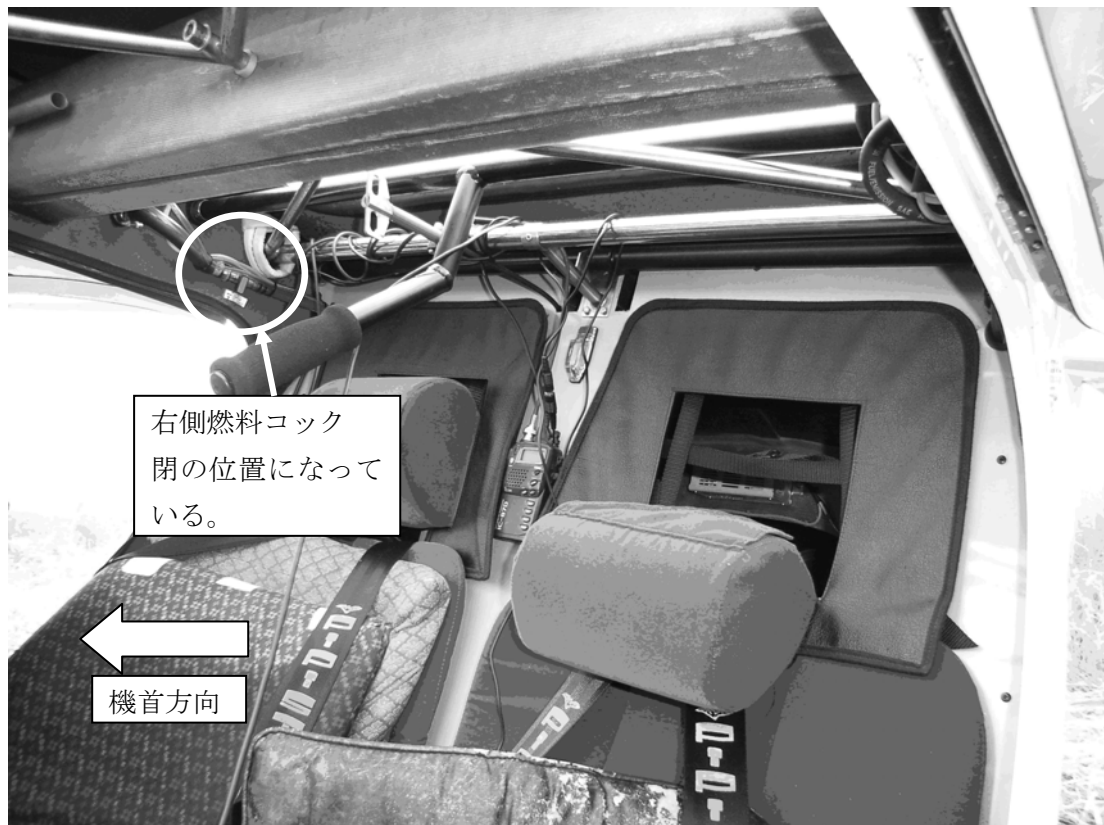
写真4 右側燃料コック

離陸後、同機は、守谷場外の南側周辺の空域を高度約200mで大きく右旋回して3周目の飛行中、右側燃料タンクの残燃料の減少を示す警告灯が点灯したため、操縦者は、右側燃料コックを閉じた。その2～3分後、エンジンが「バッバツバツ」と息衝くとともに振動が発生した。これが、10～20秒くらい続いた後、13時45分ごろ、エンジンが停止した。
