# 航空重大インシデント調査報告書

平成17年 7 月 29日

個人所属 JA 3 5 1 0

所 属 個人  
型 式 パイパー式PA-28R-200型  
登録記号 JA3510  
発生日時 平成17年3月16日 11時27分ごろ  
発生場所 新島空港滑走路上

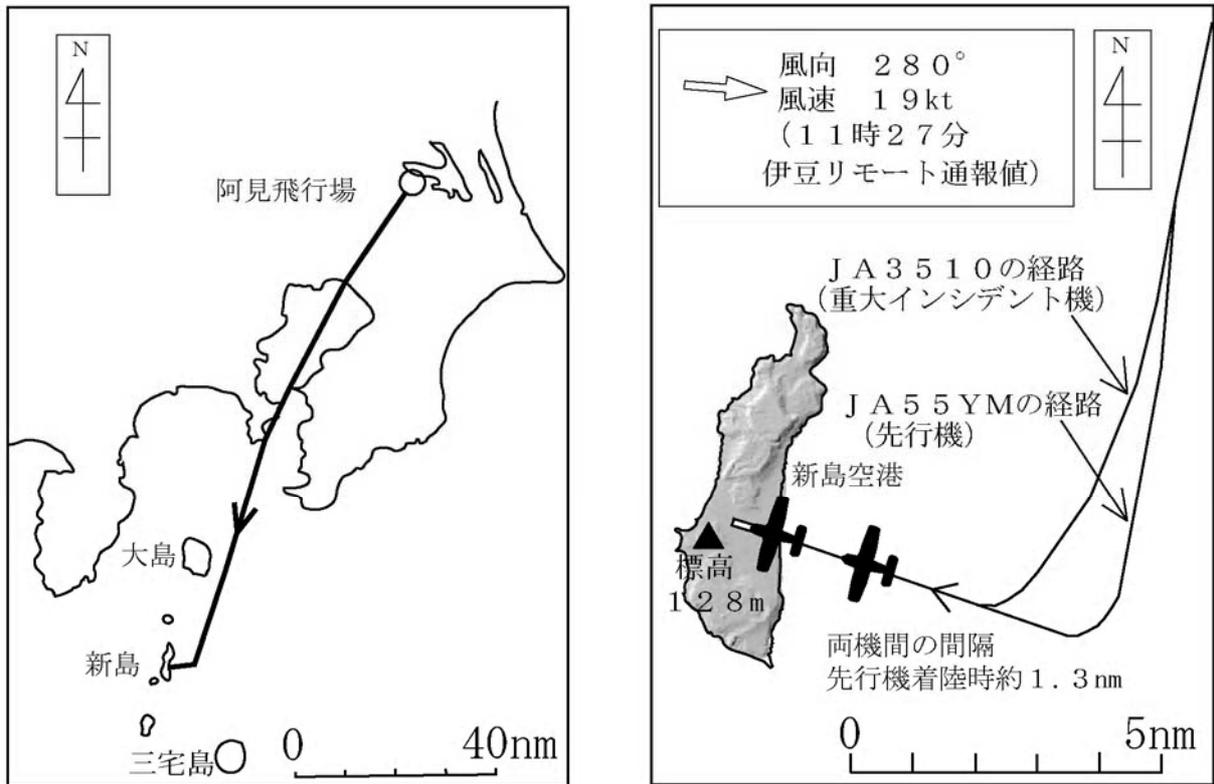
付図1 推定飛行経路図

同機の機長は、11時17分ごろ新島空港の北北東約14nmで伊豆リモートに着陸のための情報を要求、22分ごろ北東約6nmで位置を通報した。その後、同機は、新島空港東側から滑走路29の最終進入経路（以下、「ファイナル」という。）に入った。このとき、先行機が約5nmのファイナルを設定していたのに対して、同機は南向きの針路から右旋回した際、先行機の経路をショートカットして、やや短めのファイナルに入った。同機の機長は、ファイナルにおける同機と先行機の距離間隔（以下「セパレーション」という。）は約2nmであったと目視により認識していた。ファイナルにおける対気速度は、先行機は約80kt、同機は約100mph（約87kt）であった。同機の機長が伊豆リモートから通報された滑走路の風は280° 19ktであった。

先行機の機長が上記の判断をした理由は、次のとおりであった。第1に先行機の機長がファイナルを飛行したとき、気流の乱れが強く速度計の針が振れ失速警報が鳴るような状態で着陸したことから、ゴーアラウンド開始時に機体の姿勢が大きく乱れる可能性があること。第2にゴーアラウンドで高度200～300ftに上昇したとき、滑走路周辺の地形（付図1に示す標高128mの山等）の影響で更に強い乱流域に入り、機体の制御が困難になる可能性があること。

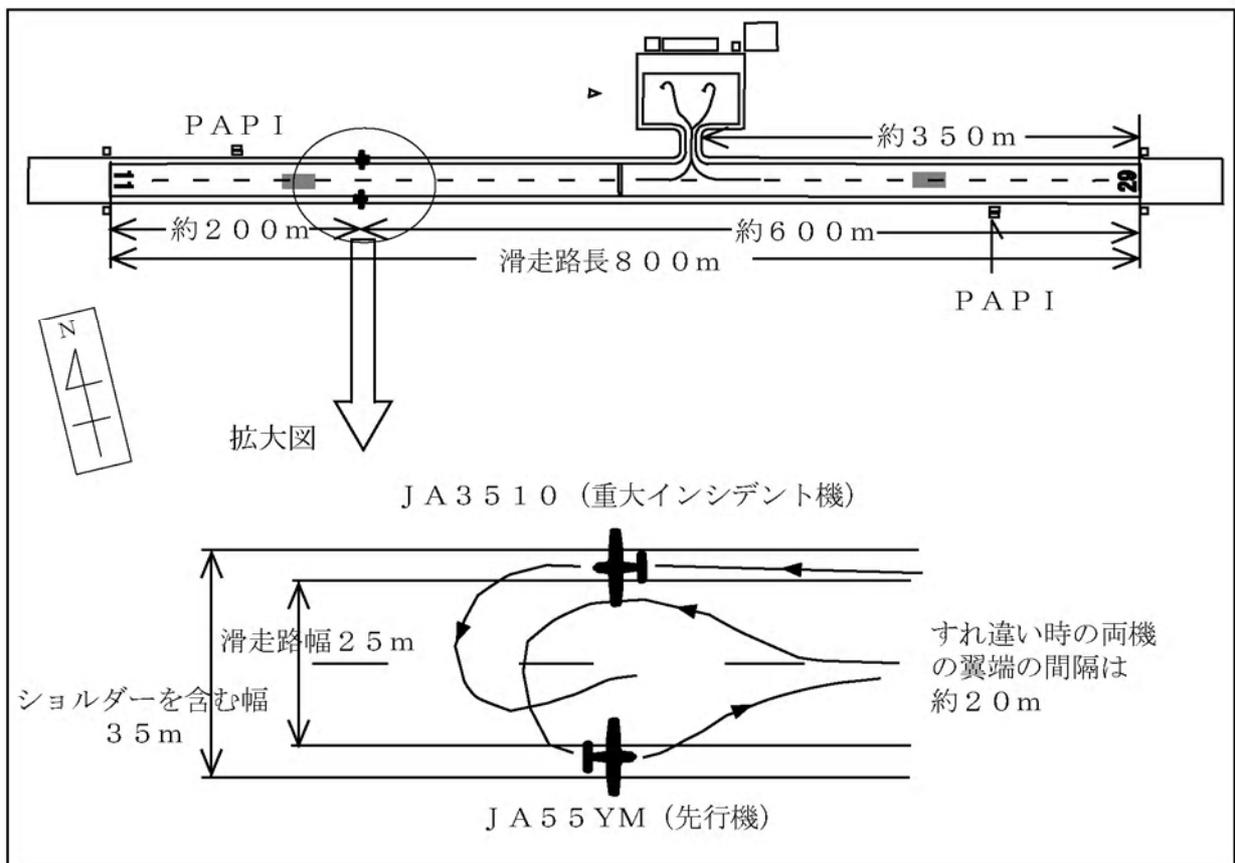
付図2 推定走行経路図

着陸後、同機の機長が滑走路前方に視線を移したところ、先行機が滑走路11側のPAPIの少し手前(滑走路11側末端から約200mの地点)で同機から見て滑走路の左側に同機の方を向いて停止しているのを発見し、他機が使用中の滑走路に誤って着陸したことに気が付いた。同機の機長は、再離陸することは危険であると判断し、着陸滑走を継続した。同機は滑走速度を減じ、滑走路右端に寄ってゆっくりとした速度で先行機の横を対向体勢ですれ違った。すれ違ったときの両機の翼端間の間隔は、両機がショルダー部(滑走路と同一舗装)を一部使用したことから約20mであった。その後、同機は、先行機に続いてエプロンに向かい、エンジンを停止した。
