航空重大インシデント調査報告書

個	人	所	属 超軽量動力機
個	人	所	属 JA3683

平成17年 9 月30日

所 属 個人
型 式 マックスエアー式ハマーG25型（超軽量動力機、単座）
識別番号 JR0134
発生日時 平成17年6月19日 17時33分ごろ
発生場所 秋田県大仙市

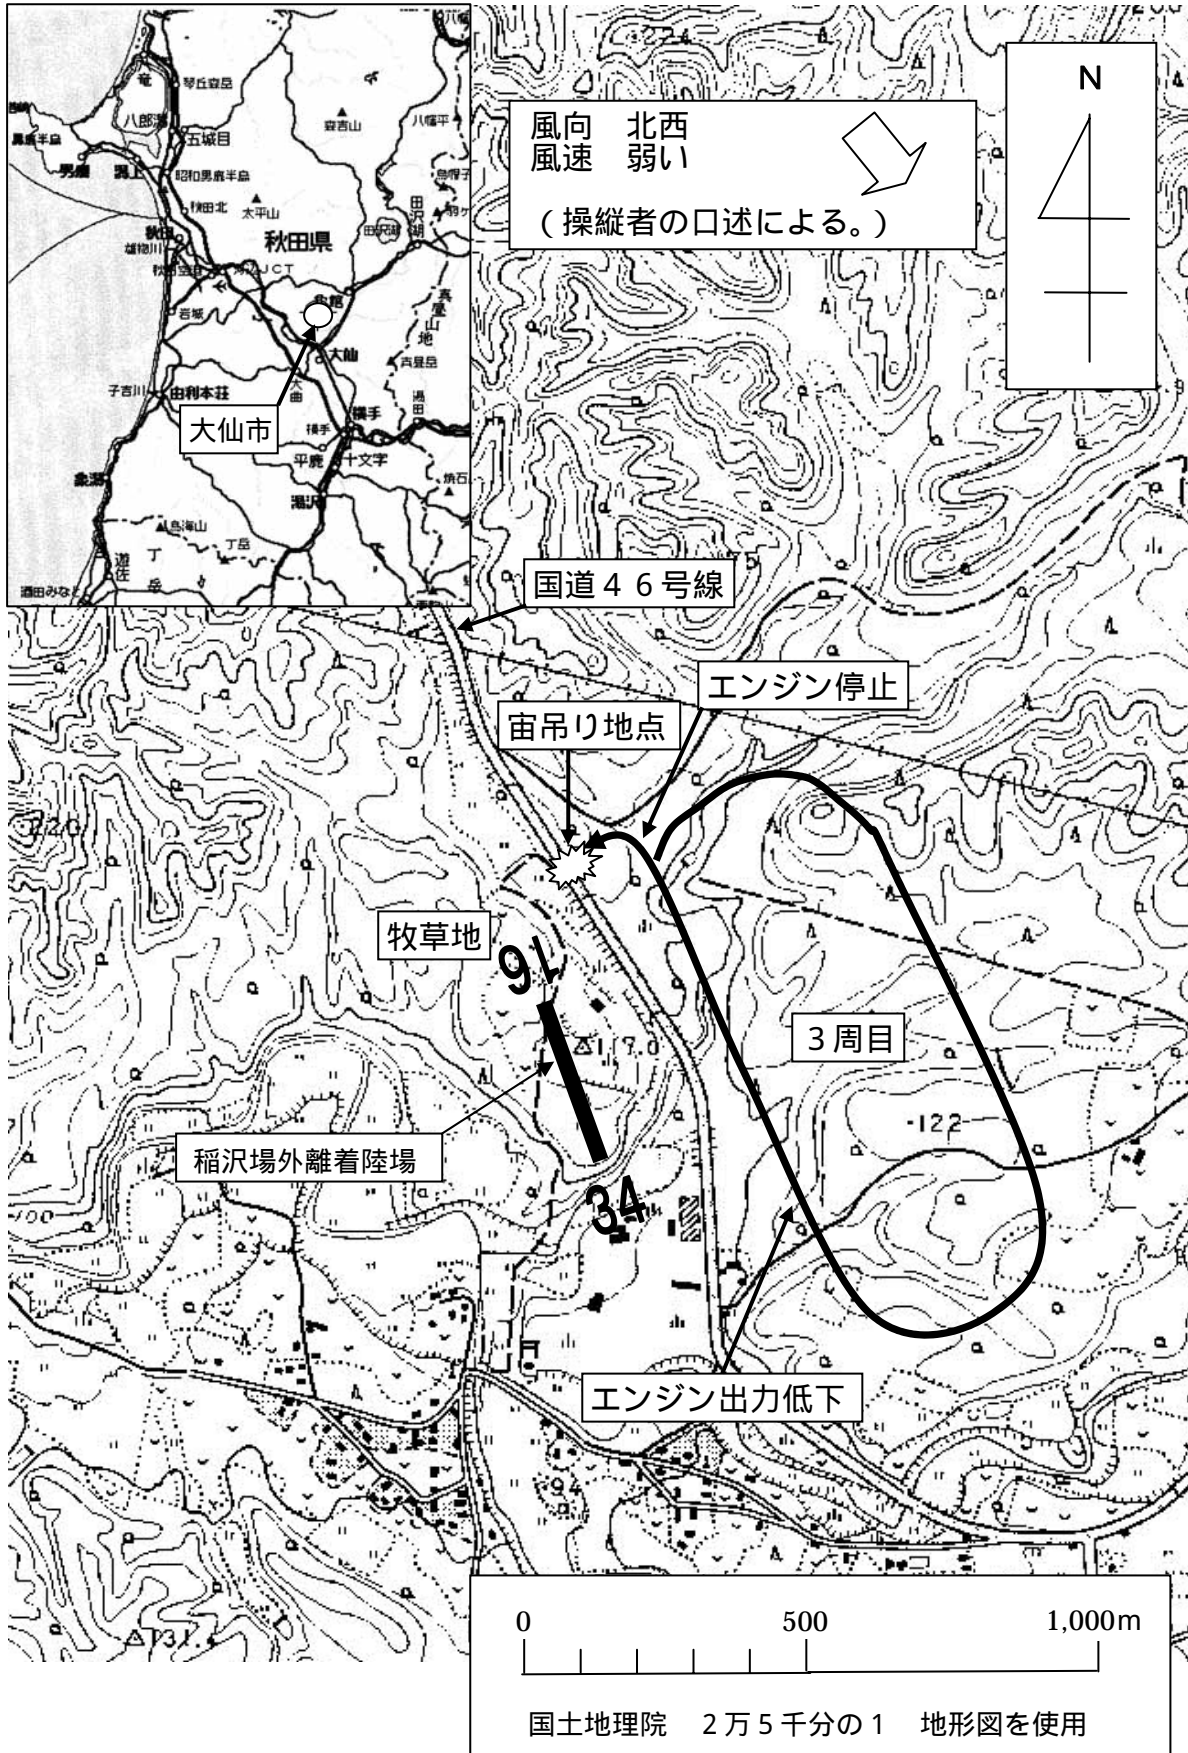
付図1 推定飛行経路図

個人所属超軽量動力機JR0134（以下「同機」という。）は、平成17年6月19日（日）レジャーのため、操縦者のみが搭乗し、秋田県大仙市協和の稲沢場外離着陸場を17時30分ごろ離陸し、稲沢場外離着陸場の東側場周経路を高度約200ftで周回中、3周目でエンジンが出力低下し、高度が約150ftと低下したた

め、稲沢場外離着陸場の北側の牧草地に着陸しようとして西へ進路を取った際、エンジンが停止して高さ約7mの電話線に左主脚が引っかかり、宙吊りとなった。これにより、電話線が損傷した。

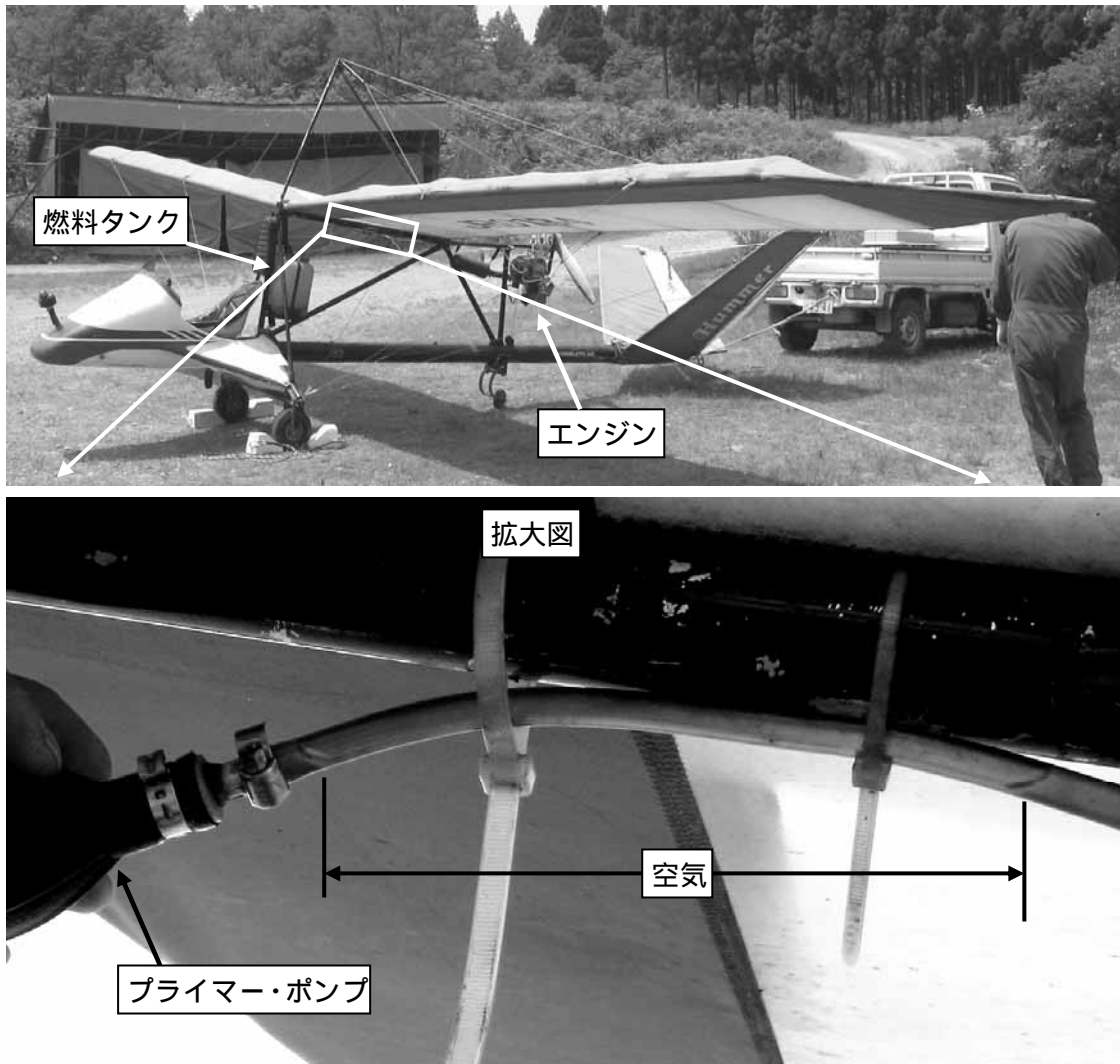
エンジン試運転において、エンジンに燃料を供給する燃料チューブに多量の空気が混入した。

同機が飛行中、エンジンに燃料を供給する燃料チューブに、プライマー・ポンプに生じていたき裂から多量の空気が混入し、燃料の供給が不連続となり、エンジンの出力が低下し、その後エンジンが停止したものと推定される。

写真1 当該機と空気が混入した燃料チューブ

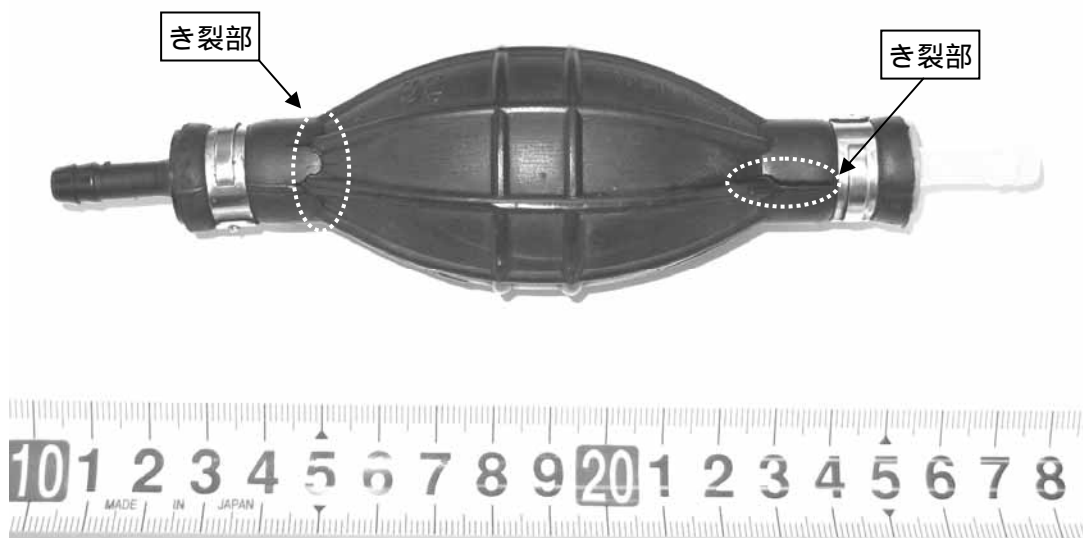
プライマー・ポンプ(注1)に、多数のき裂が認められた。

プライマー・ポンプに生じていたき裂は、目視可能な大きさであった。しかし、操縦者は、同機の飛行前点検を実施した際、プライマー・ポンプのき裂については、気付いていなかった。操縦者は、飛行前点検を詳細に実施することにより、本重大インシデントに係るプライマー・ポンプのき裂を、事前に発見できたものと考えられる。

プライマー・ポンプの製造時期は不明であるが、ゴム製品であり、経年劣化によってき裂が生じたものと考えられる。

プライマー・ポンプにき裂が生じたことは、経年劣化によるものと考えられる。

写真2 き裂の入ったプライマー・ポンプ
