# 航空重大インシデント調査報告書

本田航空株式会社所属 JA 3 9 3 4

所 属 本田航空株式会社  
型 式 セスナ式 172P 型  
登録記号 JA3934  
発生日時 平成17年6月6日 14時25分ごろ  
発生場所 栃木県河内郡河内町

平成17年11月22日

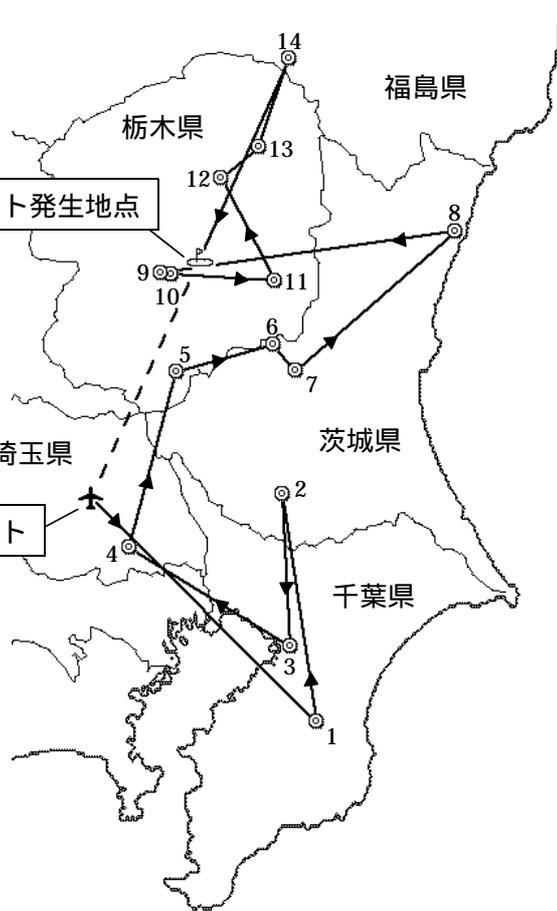
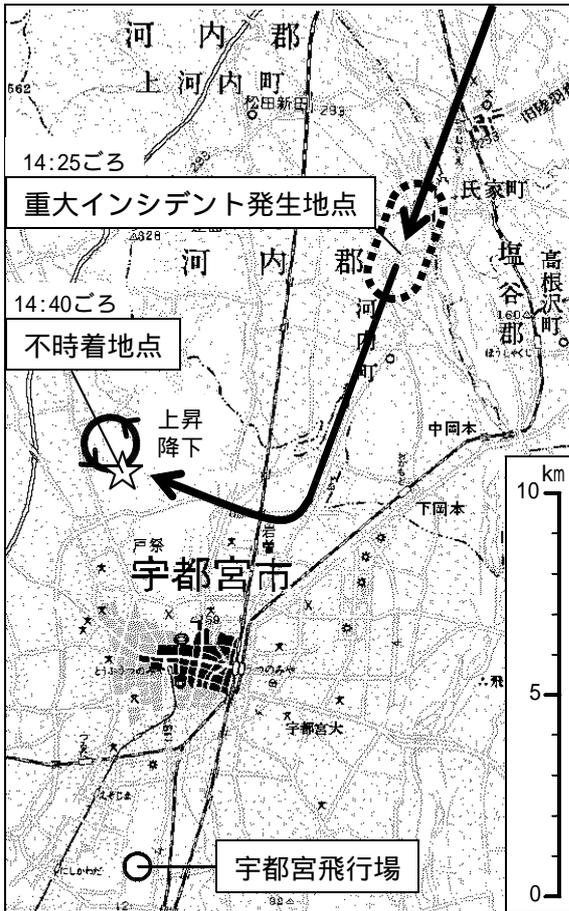
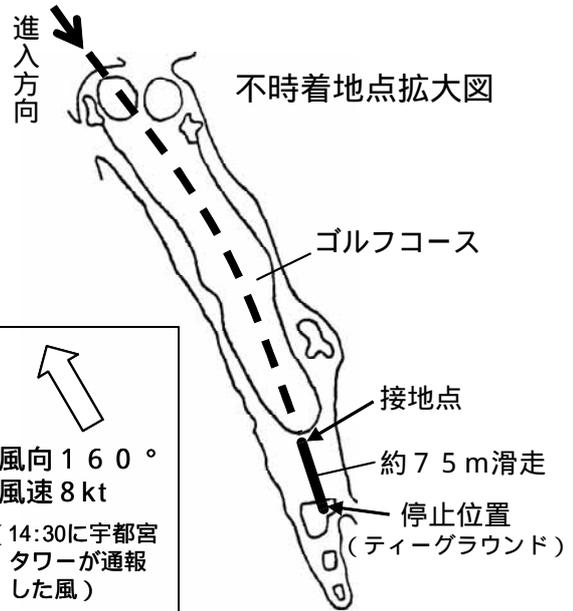
# 付図1 推定飛行経路図

本重大インシデントの発生場所は、宇都宮飛行場の北東約17km地点の上空、高度約2,000ftで、発生時刻は14時25分ごろであった。

14:25ごろ  
重大インシデント発生地点

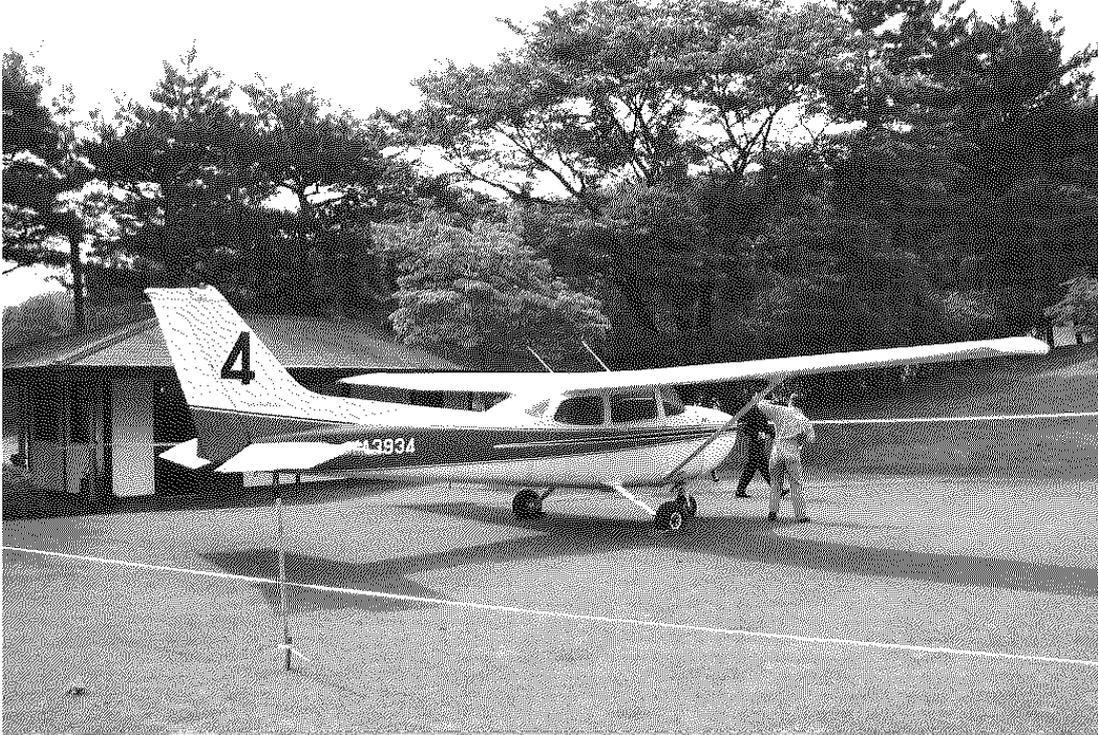
写真1 重大インシデント機

同機には、機長及びカメラマン1名の計2名が搭乗していたが、負傷者及び機体の損壊はなかった。

3.2 同機は、有効な耐空証明を有し、所定の整備及び点検が行われていた。また、機長の口述及び機体の調査結果から、本重大インシデント発生当時、同機に異常はなかったものと推定される。

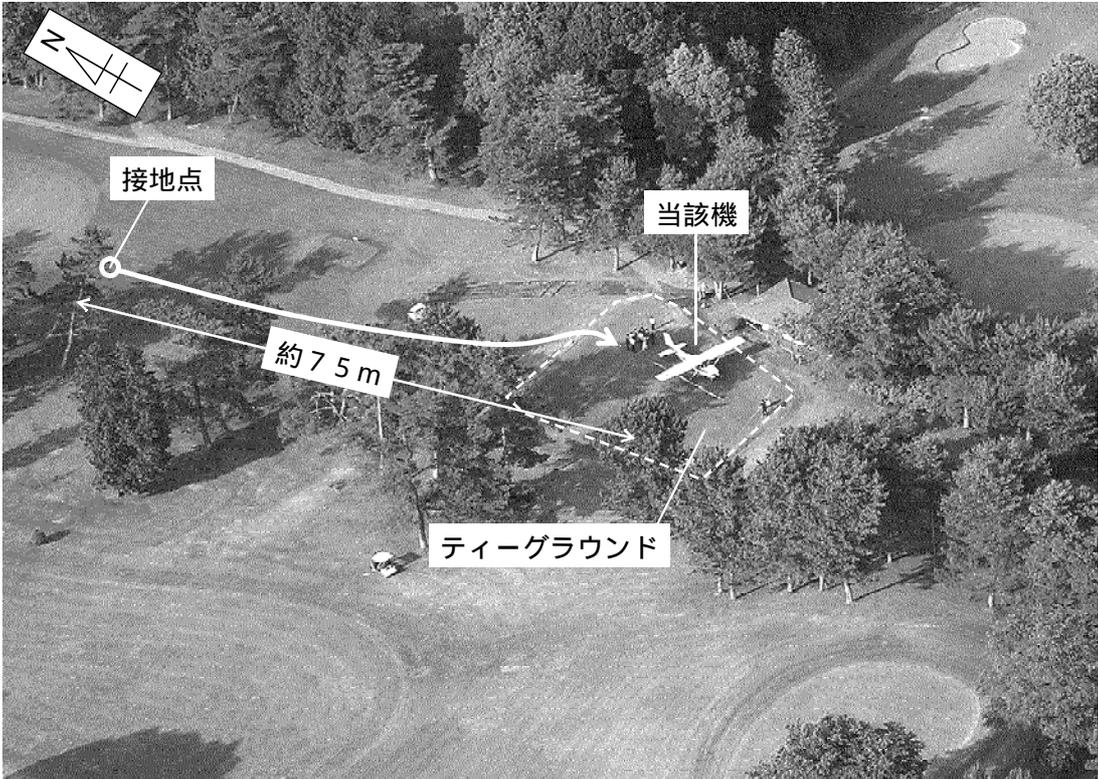
写真2 不時着現場

本重大インシデント発生場所は、宇都宮飛行場の北東約 1 7 km 地点の上空で、高度は約 2 , 0 0 0 ft であった。不時着地点は、宇都宮飛行場の北約 1 0 km にあるゴルフ場の標高約 1 7 0 m の場所で、接地点付近から上り勾配になっており、同機は着陸滑走中ティーグラウンドに上る際に、前輪及び尾部が芝を削り、接地点から約 7 5 m 南のティーグラウンド上に、機首がほぼ南に向いた状態で停止した。
