# 航空重大インシデント調査報告書

平成18年3月31日

全日本空輸株式会社所属 JA8099

所 属 全日本空輸株式会社  
型 式 ボーイング式 747 - 400D 型  
登録記号 JA8099  
発生日時 平成16年7月15日 15時56分ごろ  
発生場所 大阪国際空港

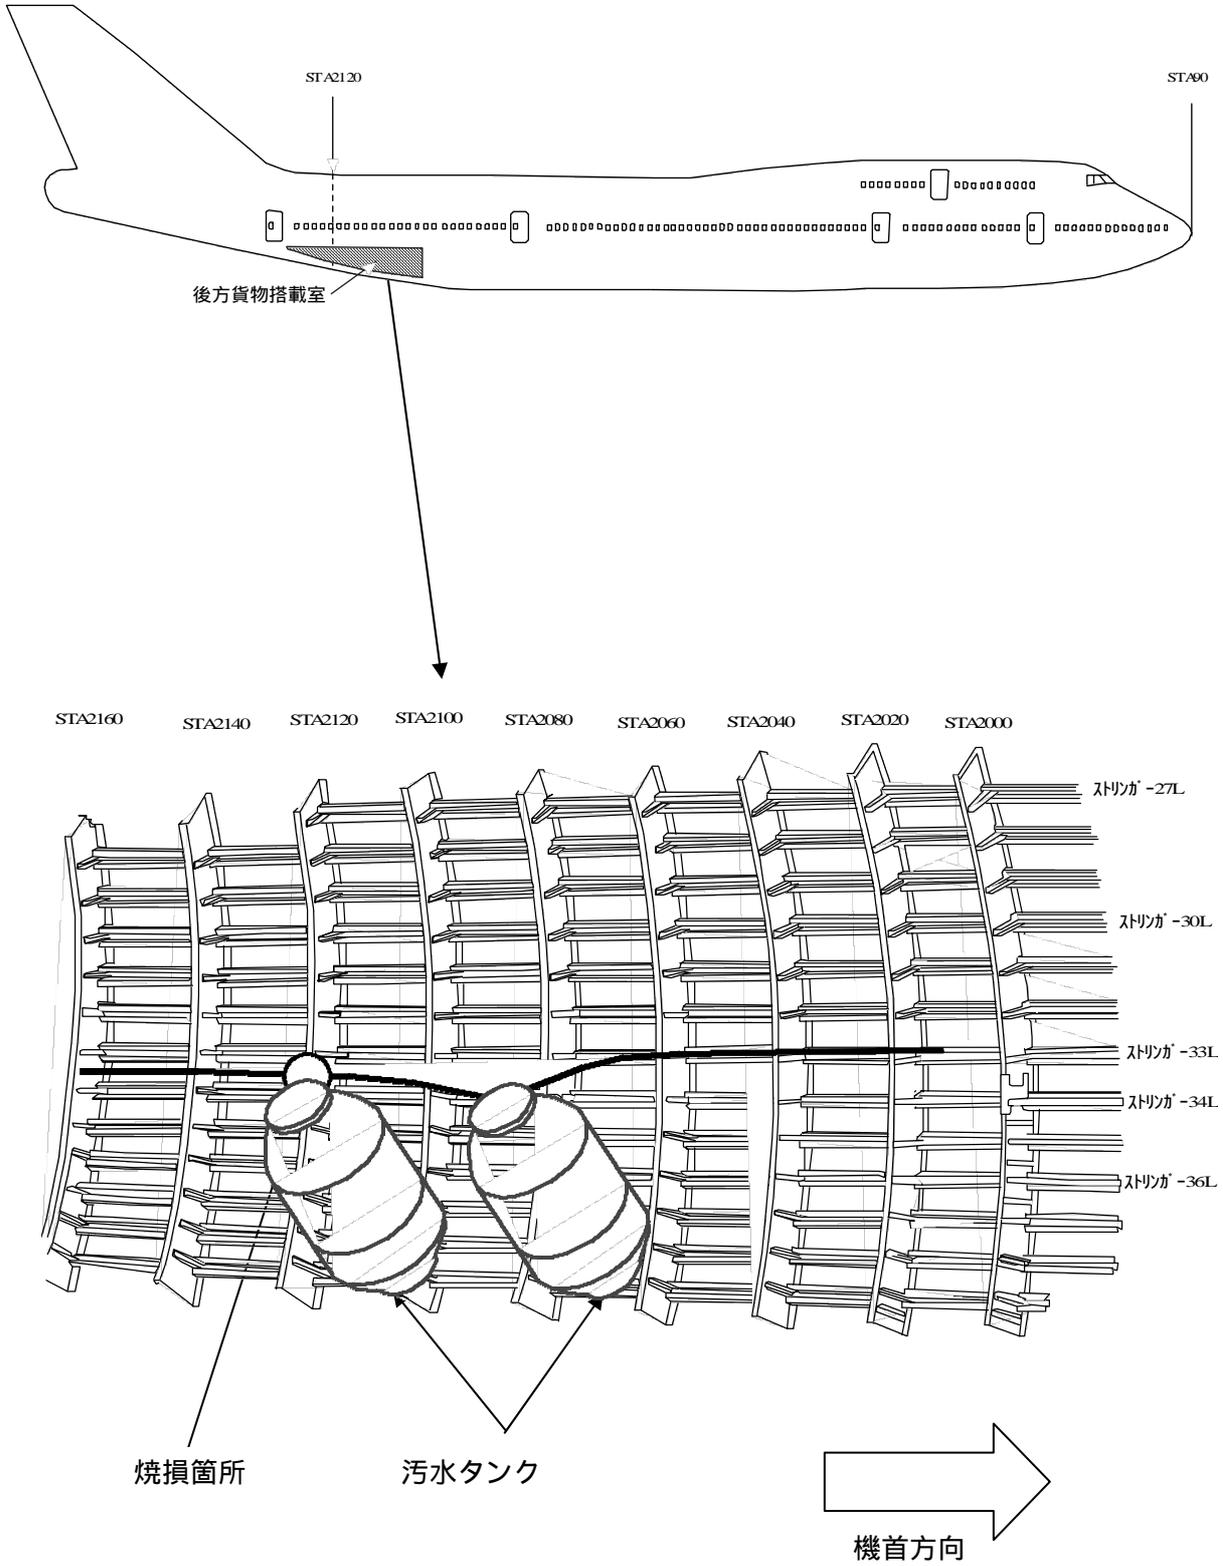
### 付図3 焼損箇所詳細図

「STA」という。) 2120の胴体フレーム付近で、14本をまとめ一つに束ねられた電線束の焼損、断線及び断熱材の一部に焼損が生じていた。

- (2) 電線束を機体に固定していた金具(以下「クランプ」という。)が損傷し、一部が溶融していた。
- (3) (1)、(2)の焼損付近にある、フレーム部材間を接続する継ぎ板の一部及びクランプ取付け用金具(以下「ブラケット」という。)の一部が溶融していた。
- (4) (1)の焼損部分から機首方向に約40cmの位置で、電線束の内9本の電線が焼損し、破断していた。

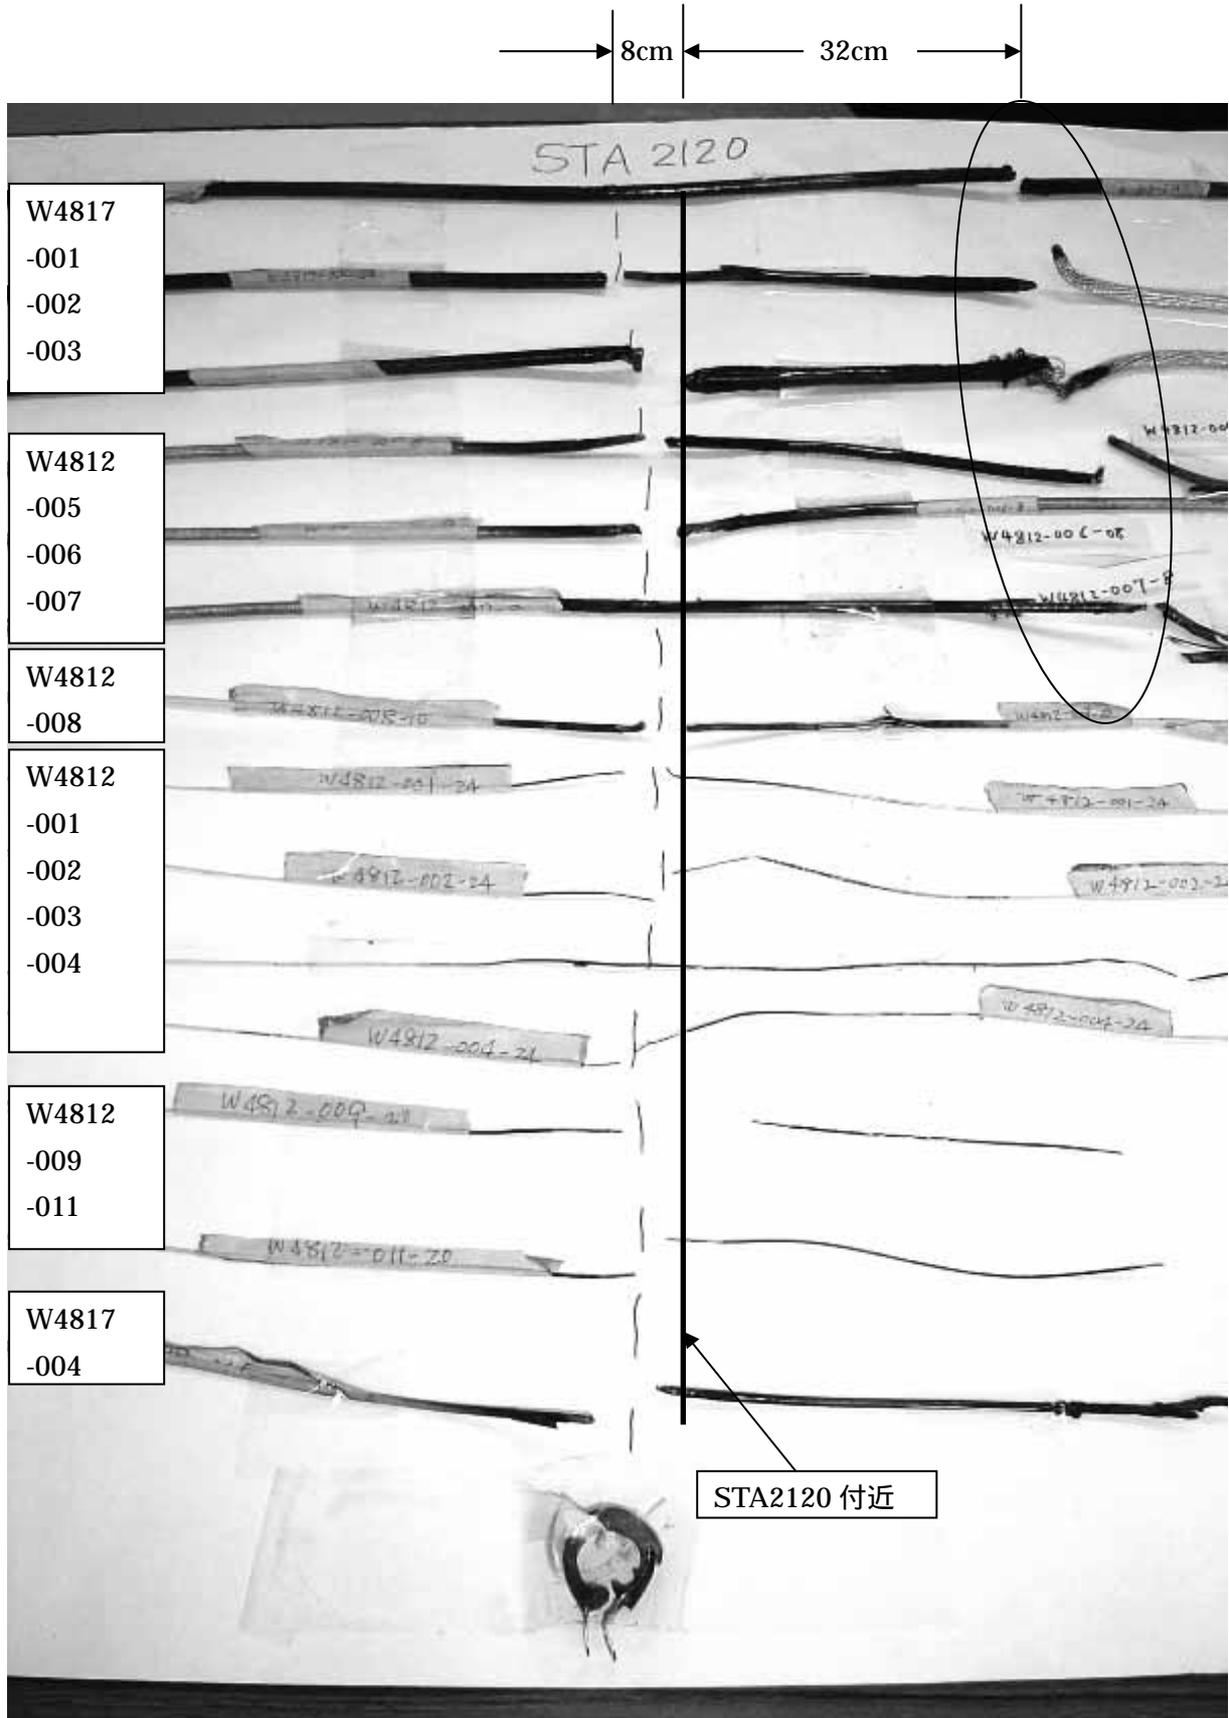
### 写真3 焼損電線一覧

- (1) 電線番号 W4812-001/-002/-003/-004 の4本はいずれも銅製24番線<sup>(注11)</sup>である。TRU(Transformer Rectifier Unit)を通し、APUスターターへの電力線に流れる電流をモニターする為のピックアップラインである。電流測定器(以下「CT」という。)からELCUに至る。
- (2) 電線番号 W4812-005/-006/-007 の3本はいずれも銅製8番線である。TRUを通してAPUスターターへの3相交流による電力線である。TRU上流にあるCBよりも上流で焼損し、最も焼損が進んでいた。
- (3) 電線番号 W4812-008 は銅製10番線の単相交流ラインである。TRUを通してAPUを始動する際、電源監視を行うための検知ラインである。
- (4) 電線番号 W4812-009/-011 はそれぞれ銅製20番線の直流ラインである。TRUを通してAPUを始動する際、TRU冷却ファン・リレーをコントロールするためのライン及びGALLEY PWR/TRUの電力ライン切換コントロール・ラインである。

- (5) 電線番号 W4817-001/-002/-003 はアルミニウム製4番線の3相交流ラインであり、APUバッテリーの充電器に至る。最上流には50アンペアのCBがあり、今回焼損した電線の中では最も直径が大きい。
- (6) 電線番号 W4817-004 は銅製10番線の直流ラインである。汚水タンクのブLOWER及びトイレ水洗のコントロール・ラインである。
- (注11) 番線とは、電線の太さを表す単位の一つで、最も太い線を1番線とし、番手が大きくなると細くなる。
- (付図4及び写真3参照)

焼損した電線束は、当該クランプの約8cm後方から機首方向へ約40cmの間、ほとんどの電線に焼損があり、うち電線番号W4812-001/-002/-004/-005/-006/-008/-009/-011及びW4817-002/-003/-004の合計11本が当該クランプの中で焼損し、破断していた。

また、STA2120、ストリンガー34L付近から機首方向に約32cmの位置で、電線番号W4812-003/-005/-006/-007/-009/-011及びW4817-001/-003/-004の合計9本の電線が焼損し、破断していた。

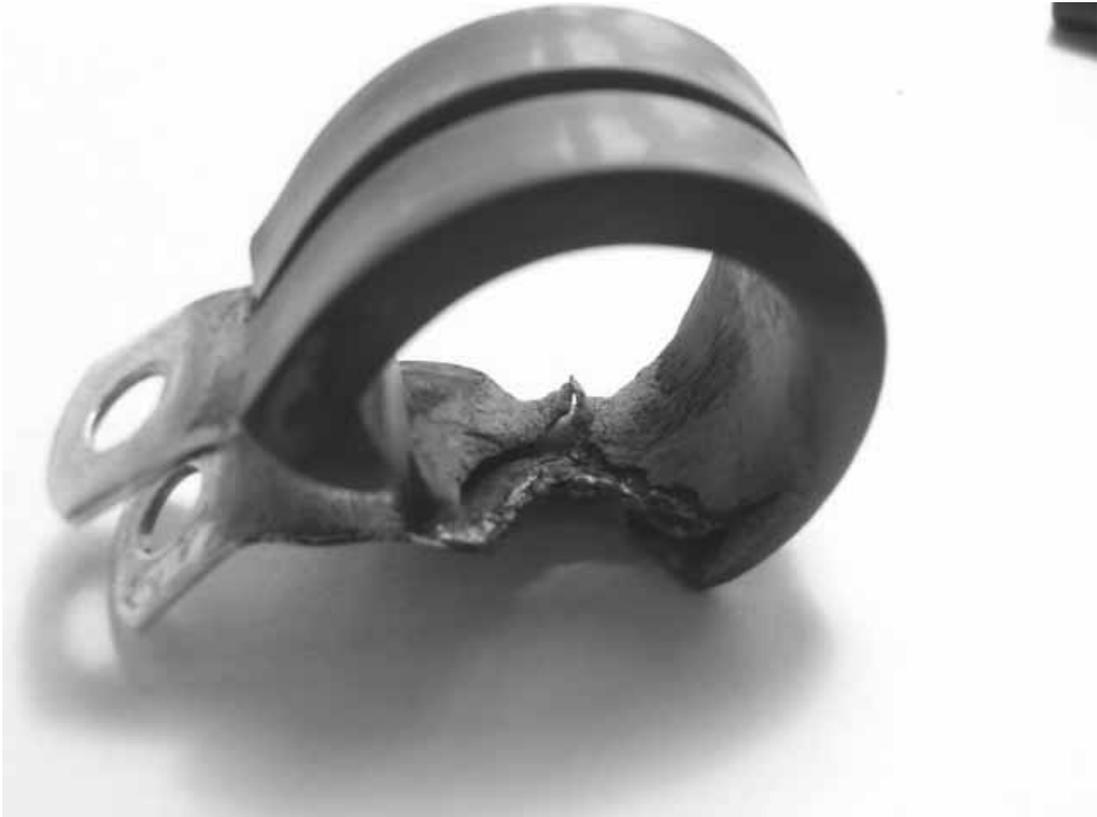
写真4 焼損、溶融したクランプ

ステンレス製クランプの金属部の一部は溶融していた。溶融部を覆っていたゴムは焼失し、その周りのゴム部は内側で極端に薄くなっていた。

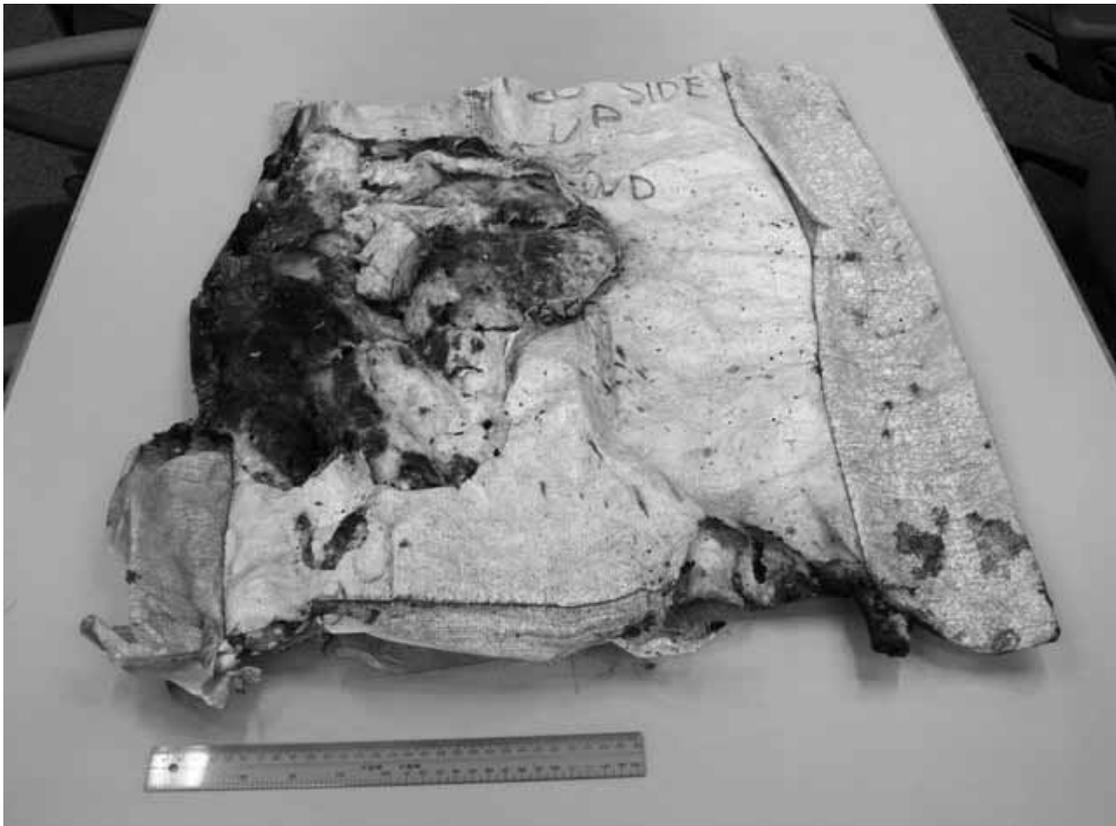
写真5 焼損した断熱材

- (2) STA2120、ストリンガー34L付近にある、フレーム部材間を接続する継ぎ板の一部及びクランプ取付け用アルミニウム製ブラケットの一部が熱によって溶融していた。
- (3) STA2120のフレーム前方付近断熱材(中綿:BMS 8-48 type , grade A、カバー:BMS 8-142 type 1)が約30cm×50cmにわたり焼損していた。

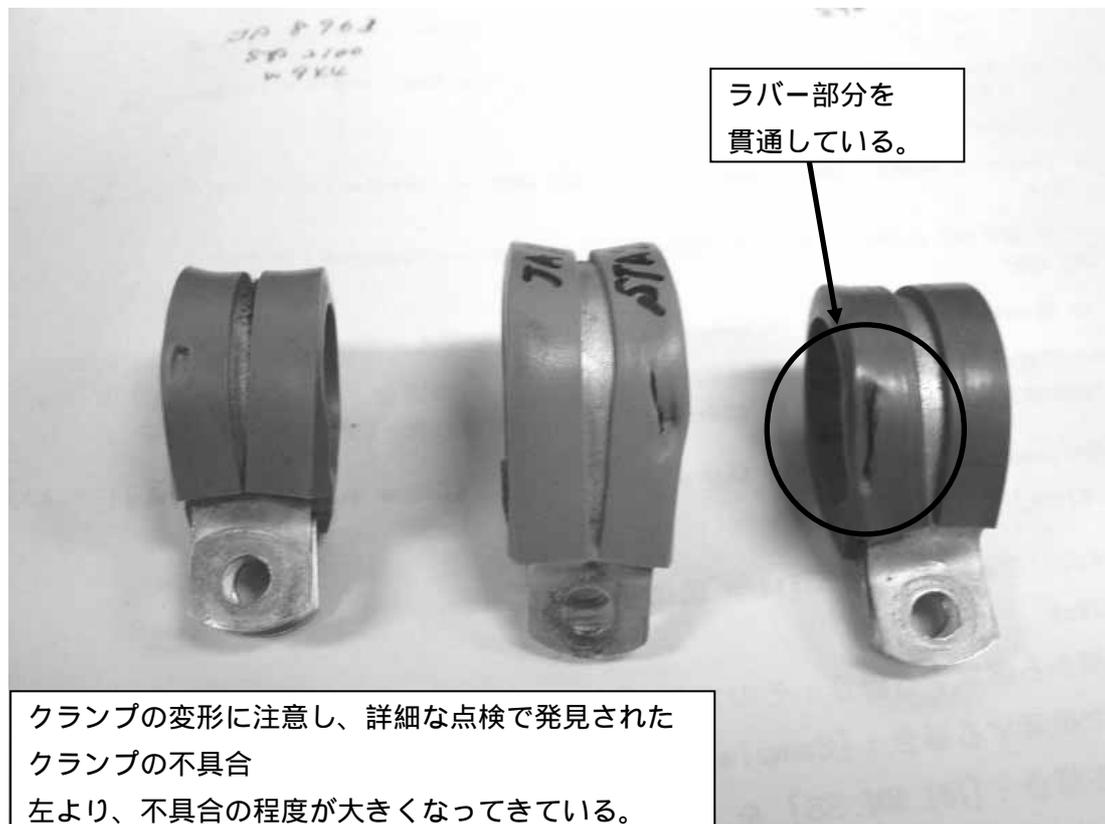
写真7 干渉を受けたクランプ

その後、更にクランプの変形に注意し、同部位の詳細な点検を行ったところ、電線に不具合のあったものが1機、電線とブラケットが干渉しているものが3機、クランプ変形などの不具合があったものが14機あった。

不具合が電線にまで至っていたものは、クランプが外圧により下側に変形した結果、クランプのラバー部分をブラケットの鋭利な部分が貫通し、クランプ内を通る電線外皮の絶縁体に損傷を与えたものであった。

- (1) 同社は、整備作業員に品質管理通報による注意喚起を行うとともに、認定作業員共通訓練の資料に、今回の事例を反映した。
- (2) 同社は、同型機において、当該部位及びその前後に位置する同様の不具合が発生する可能性のある部位に対する一斉点検を行い、少しでも曲がりの認められたクランプ全てを交換した。
- (3) 同社は、狭隘部位の作業に使用する電気配線保護カバーを考案し、必要な部門に配置した。
- (4) 同社は、当該EICASメッセージに対するFIMの処置手順に不足点があることをボーイング社に連絡し、改訂要求を行った。また、改訂が実施されるまでの間の対応として、FIM技術通報を発行した。

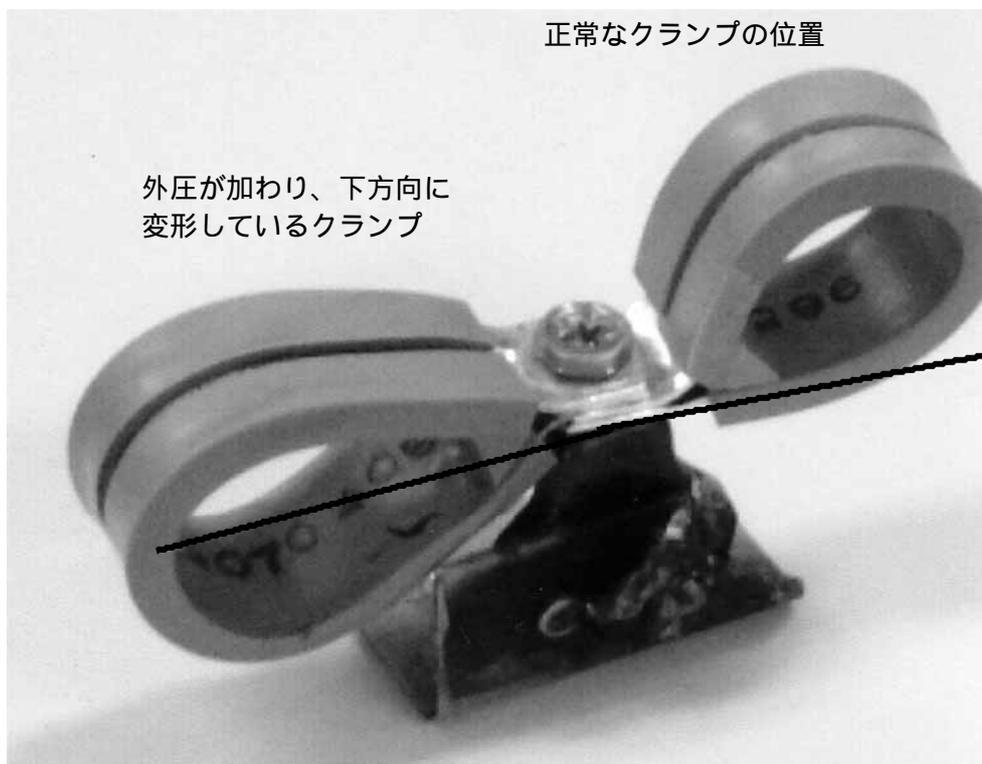
写真 8 - 1 クランプとブラケットの関係 その 1

ステンレス製クランプは、ブラケットに固定された状態で、約2cm下方方向に押し曲げられており、溶融したブラケットとほぼ同じ位置で、クランプの金属部分が、溶融していた。
