# 航空重大インシデント調査報告書

航空・鉄道事故調査委員会

所 属 個人  
型 式 セスナ式 R 1 7 2 K 型  
登録記号 J A 3 8 2 8  
発生日時 平成 1 7 年 8 月 1 5 日 1 2 時 2 5 分ごろ  
発生場所 熊本県玉名郡横島町（平成 1 7 年 1 0 月 3 日より玉名市）

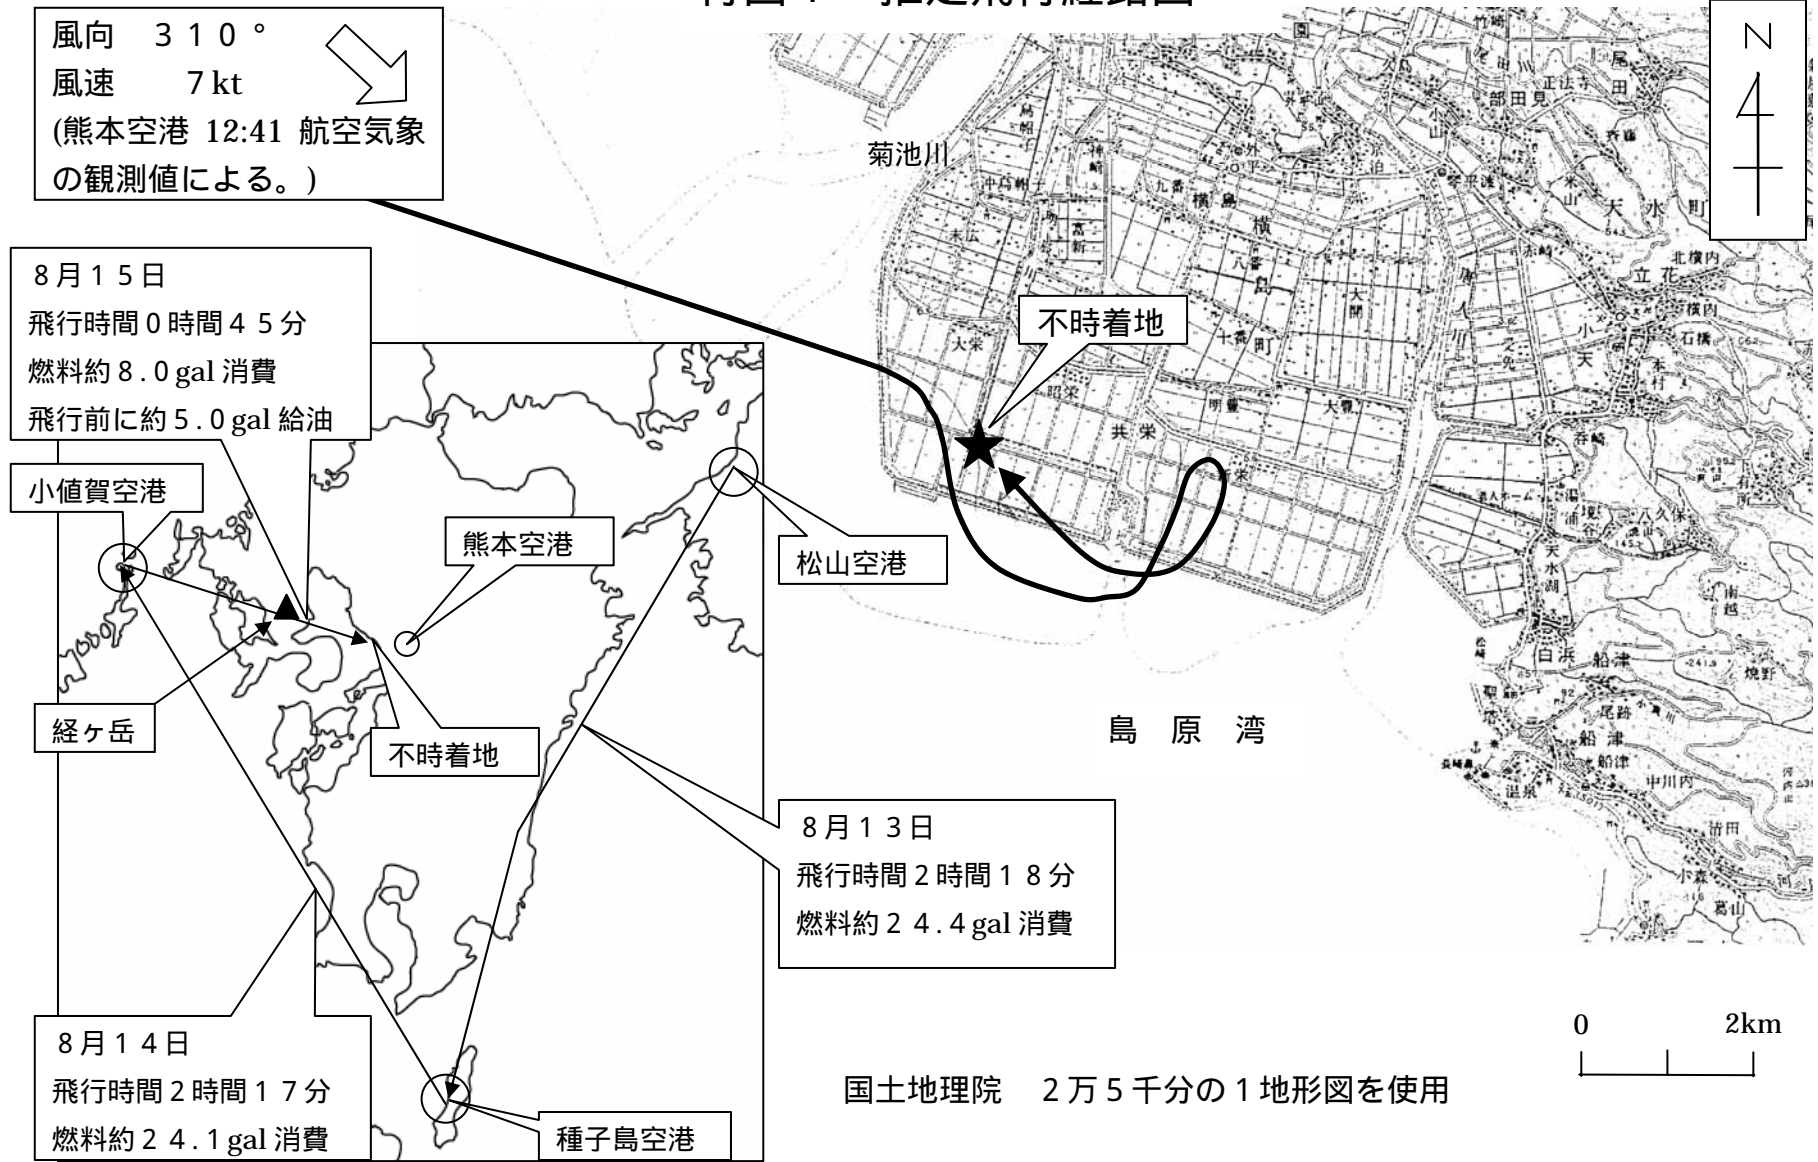
付図1 推定飛行経路図

島原湾の上空で、熊本県側の海岸に近づいた時に、高度を6,500ftから、3,500ftに降下し、海岸にさしかかった12時25分頃、エンジンが不調となった。この時以降、私が操縦を行った。私は、燃料の枯渇とは思わなかったため、ミクスチャー、イグニッション、燃料セレクター等を操作したが、状況は変わらなかった。不時着を決意して、不時着場所を捜したところ、車も人もいない牧草地を発見したので、そこに不時着することとした。この時、燃料油量計は左右とも「E」であった。

滑走距離は約100mで、刈り取った牧草を梱包したものが集積された場所の近くで機首を北西に向けて停止した。

本重大インシデント発生場所は、熊本空港から北西に約27km地点の上空で、高度は約3,500ftであった。不時着場所は、玉名郡横島町の公営牧草地で、同機は、最初の接地点から約100m北西の牧草地内に、機首を北西に向けて停止していた。(付図1及び写真参照)

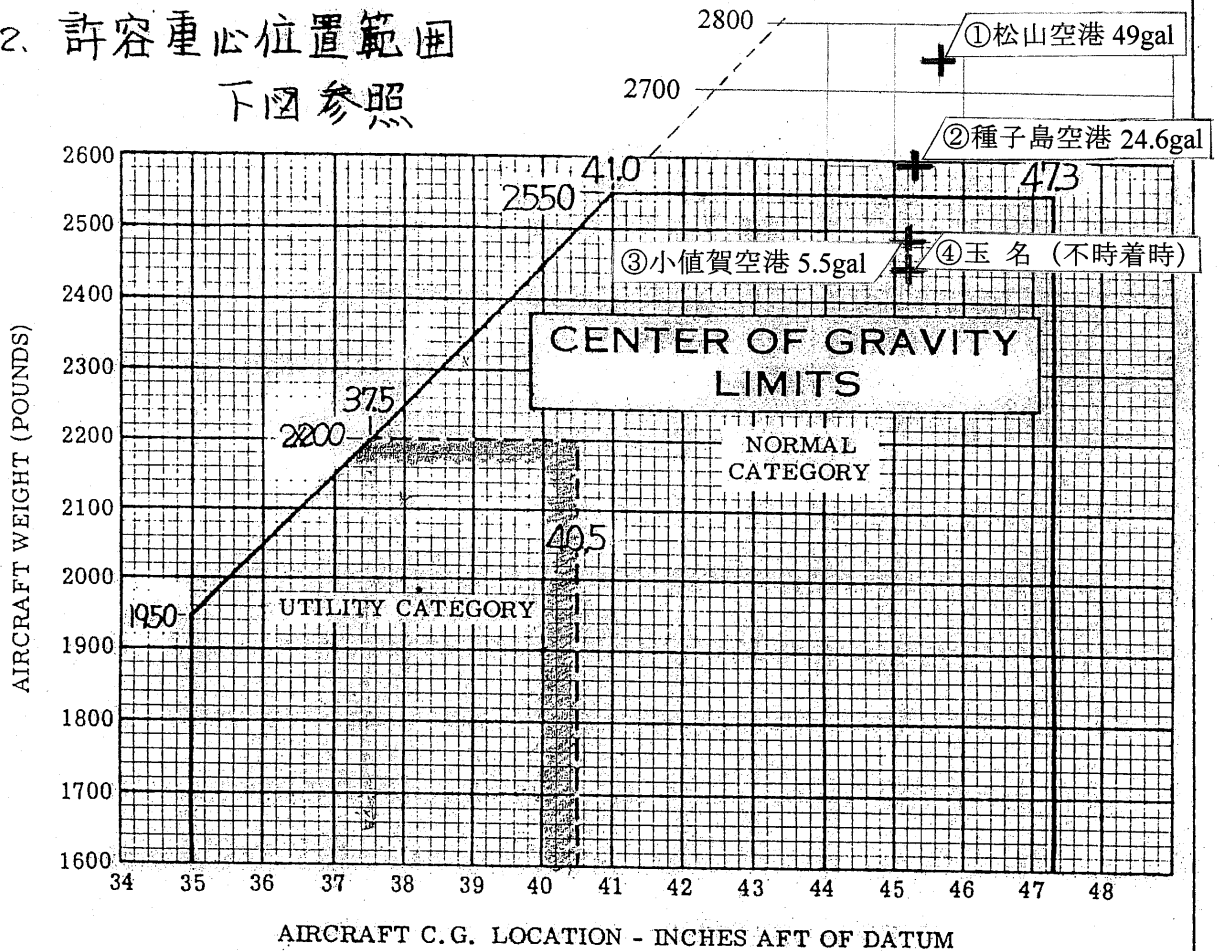
2-2. 許容重心位置範囲

- (1) 松山空港での離陸重量は約 2,745 lb、重心位置は約 45.7 in と推算され、最大離陸重量 2,550 lb を約 195 lb 超過していたものと推定される。
- (2) 種子島空港での離陸重量は約 2,598 lb、重心位置は約 45.3 in と推算され、最大離陸重量 2,550 lb を約 48 lb 超過していたものと推定される。
- (3) 小値賀空港での離陸重量は約 2,484 lb、重心位置は約 45.2 in と推算され、許容範囲 (最大離陸重量 2,550 lb、小値賀空港離陸時の重量に対応する重心範囲 40.5 ~ 47.3 in) 内であったものと推定される。
- (4) 本重大インシデント発生当時の重量は約 2,451 lb、重心位置は約 45.2 in と推算され、許容範囲 (最大離陸重量 2,550 lb、本重大インシデント発生当時の重量に対応する重心範囲 40.0 ~ 47.3 in) 内であったものと推定される。重量重心の変化は以下のとおり。(付図3 - 1参照)
