航空重大インシデント調査報告書

株式会社エアーニッポンネットワーク所属 JA841A

平成19年3月30日

所 属 株式会社エアーニッポンネットワーク
型 式 ボンバルディア式DHC - 8 - 402型
登録記号 JA841A
発生日時 平成16年11月21日 14時27分ごろ
発生場所 高知空港

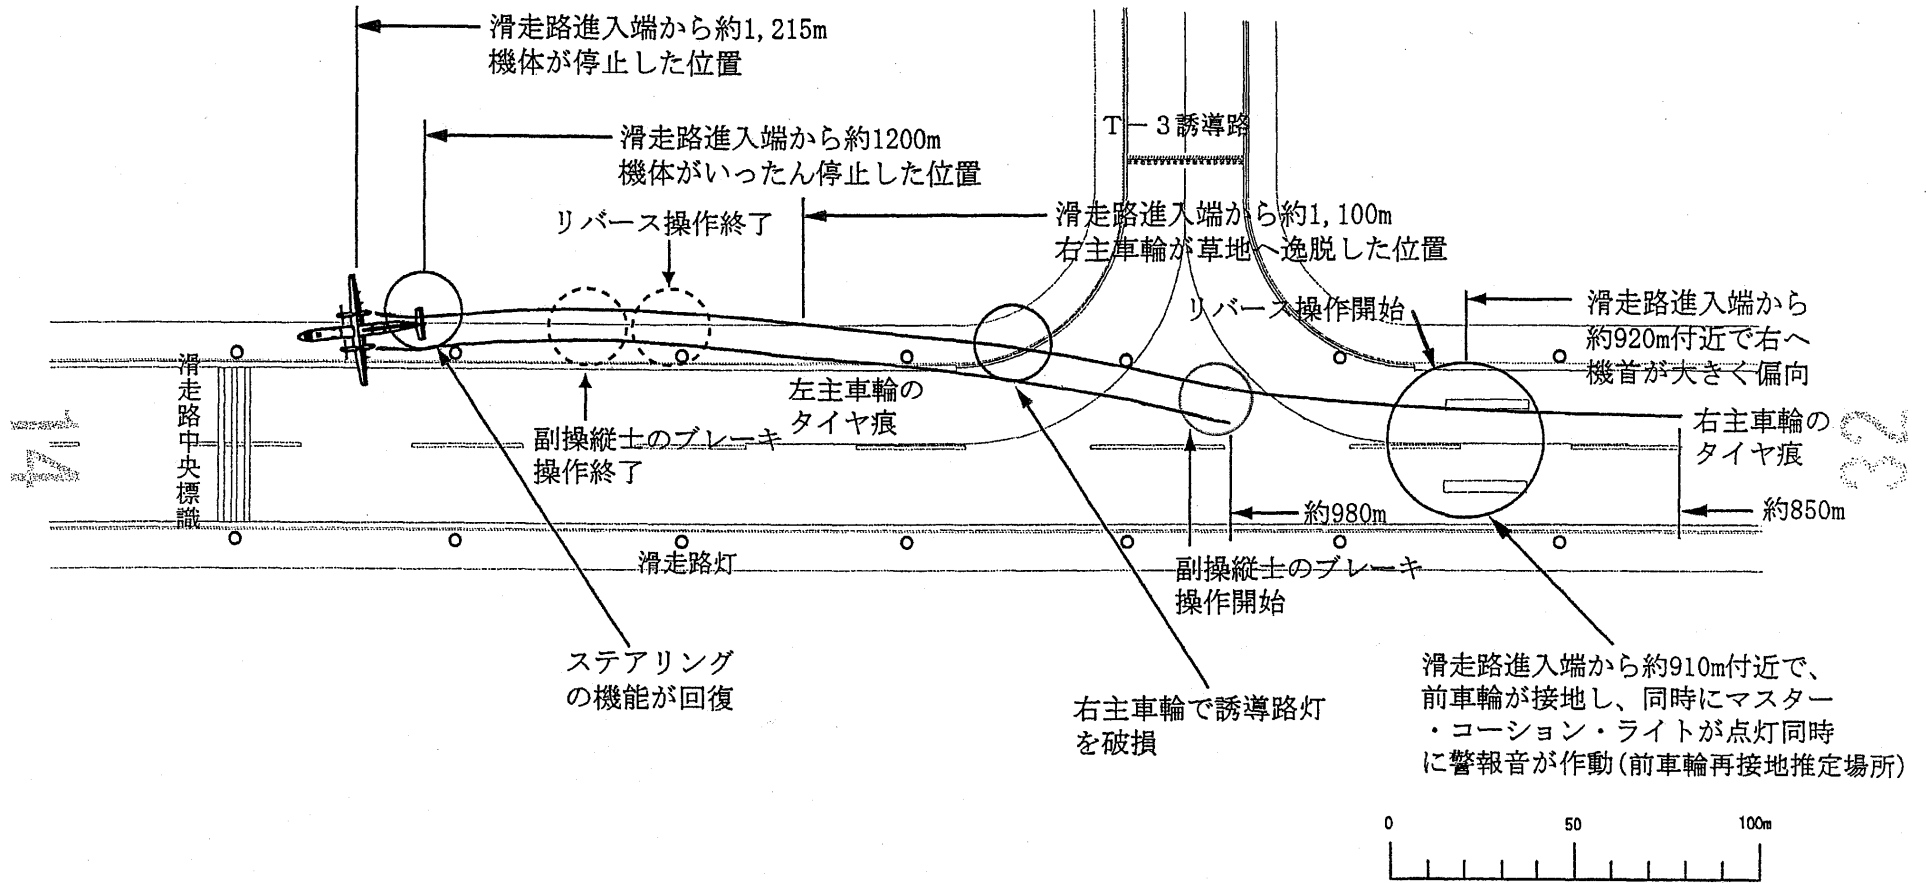
付図2 現場見取図 (拡大図)

同機は、滑走路中央標識から約35m手前の位置に機首方位を約305°に向けて停止していた。右主車輪は草地に約3分の1埋まっていて、前車輪及び左主車輪は、滑走路ショルダー上にあった。

右主車輪のタイヤ痕は、約850m (滑走路進入端からの距離。以下2.9項の距離を表記した数字は滑走路進入端からの距離をいう。) の地点より、滑走路上にわずかに右に偏向した直線状に残っており、約920m付近から、右に大きく偏向を始めて約1,100mの地点で草地へ入り、その後、停止位置までほぼ滑走路に平行に続いていた。また、左主車輪のタイヤ痕は、約980mの地点から始まり滑走路からショルダーを走行した痕跡が、機体停止位置まで残っていた。

さらに、同機のステアリング機能が回復し、前車輪が中立位置に戻る際に付いたと思われるタイヤ痕が約1,200mの地点のショルダー上に薄く残っていた。

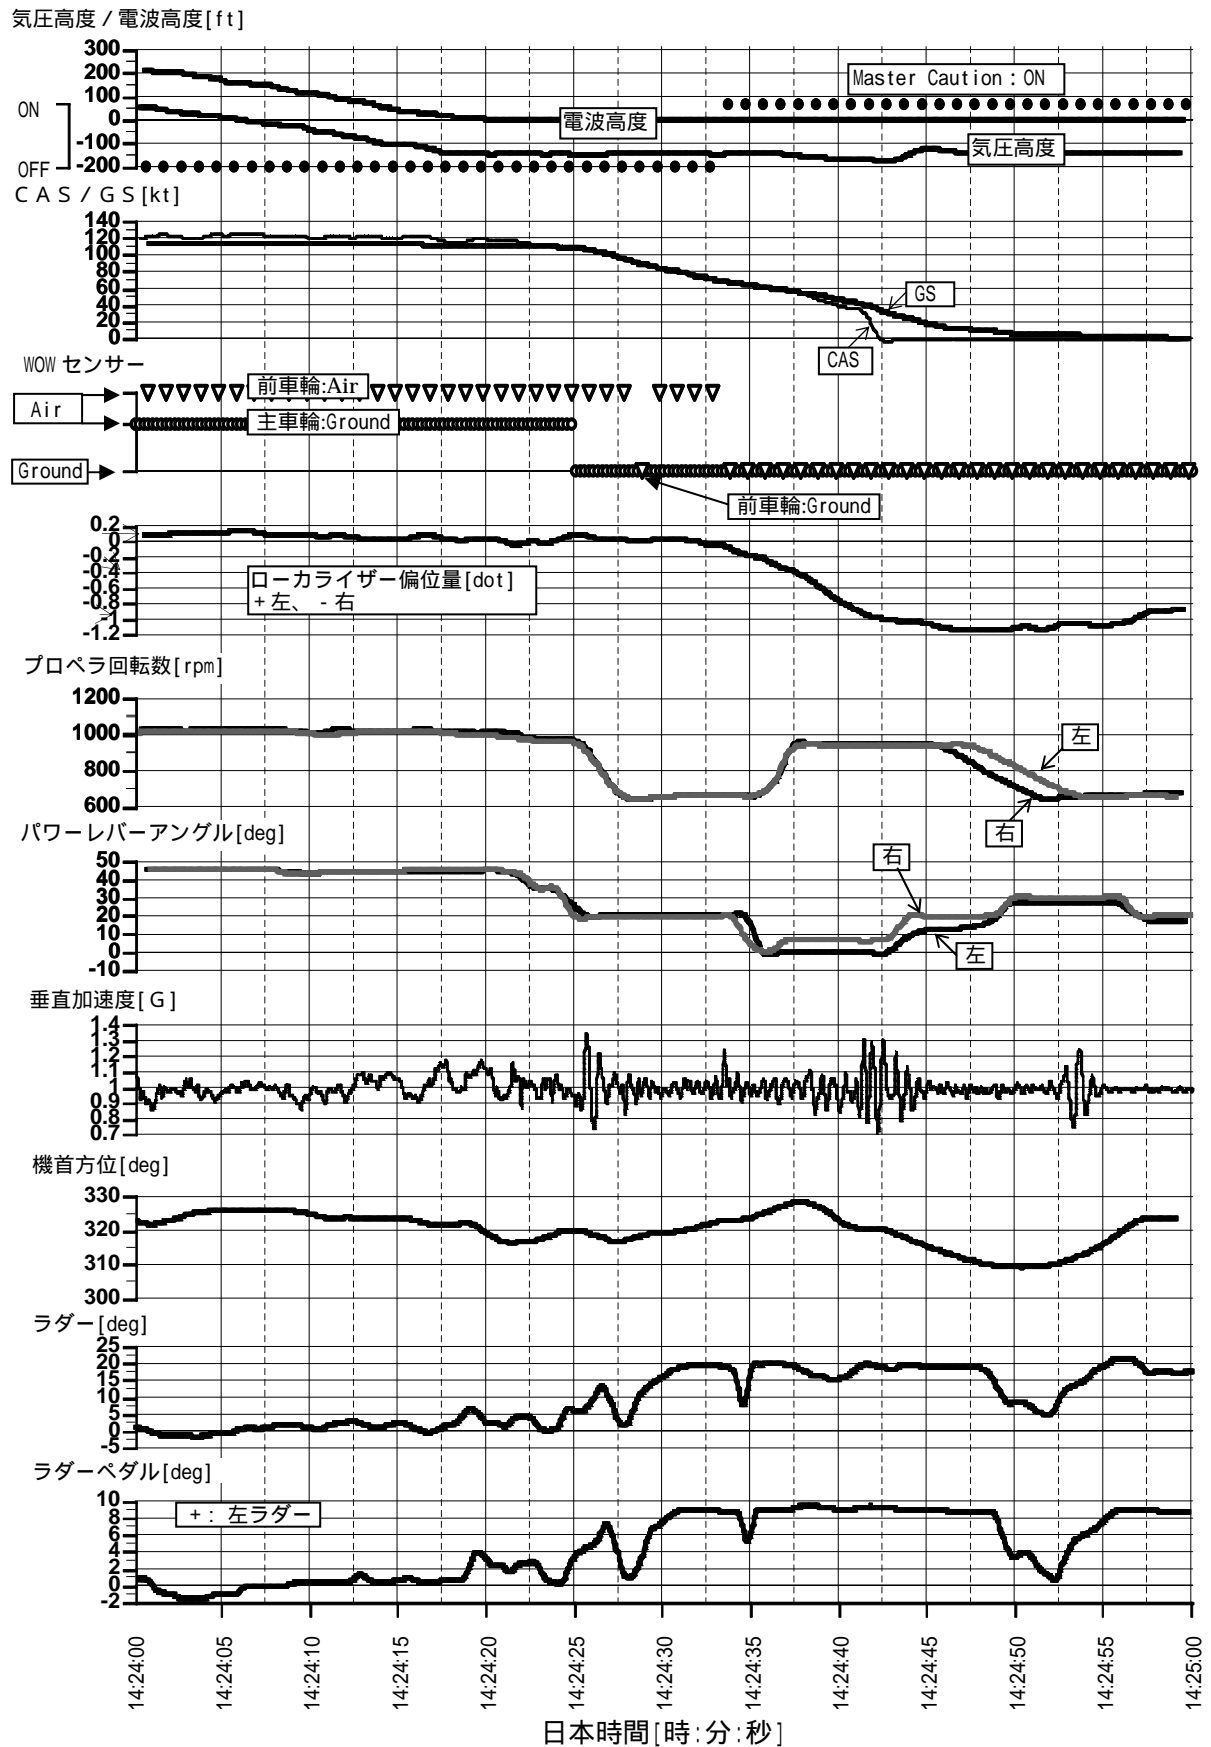
付図4 - 1 DFDRの記録(1)

前車輪接地後は機首方位の右への偏向を前車輪の動きを含めて修正しようと左ラダー・ペダルの操作量を増加させ、同24分32秒ごろに操作量は最大になったが、ラダー・ペダルの操作量に関係なく機首方位は右に偏向し続けた。このとき、上記に述べたように、前車輪がいったん接地し、再びWOWセンサーが浮揚を検知したことで、前車輪が油圧でセンタリングされ、ラダー・ペダルの操作に従わない状態で接地していたため、その直前のラダーの戻りと機体の風見効果のため、機首方位は右に変化し続けたものと推定される。このとき口述にあるとおり、機長は左のブレキ・ペダルを踏んだが、DFDRの記録からも読みとれるように、踏み込んだ量が少なかったため左のブレキ圧はわずかに上がったものの、方向の偏位を防ぐことができず、ブレキ・ペダルのセンサーもブレキを踏んでいることを検知するには至らなかったと考えられる。機長がブレーキを強く踏むことができなかつたのは、着陸直後はかかとを床に着けたままペダル操作することを機長は習慣としており、このためステアリング不良になってとっさにブレーキ・ペダルを踏んだが、かかとを床に着けていたのでブレーキ・ペダルの踏み込み量が不足したものと推定される。

同24分34秒ごろ、再び前車輪のWOWセンサーが接地を検知し、同時に、マスター・コーション・ライト及びステアリング・ライトが点灯し、警報音が作動し、前車輪がキャスター・モードとなったものと推定される。

この機長によってなされた±8°以上のハンドル操作がなかったならば、SCUはF A I Lすることなく、ステアリングはWOWセンサーが再び接地を検知すると、以後は正常に作動し、重大インシデントには至らなかったものと考えられる。

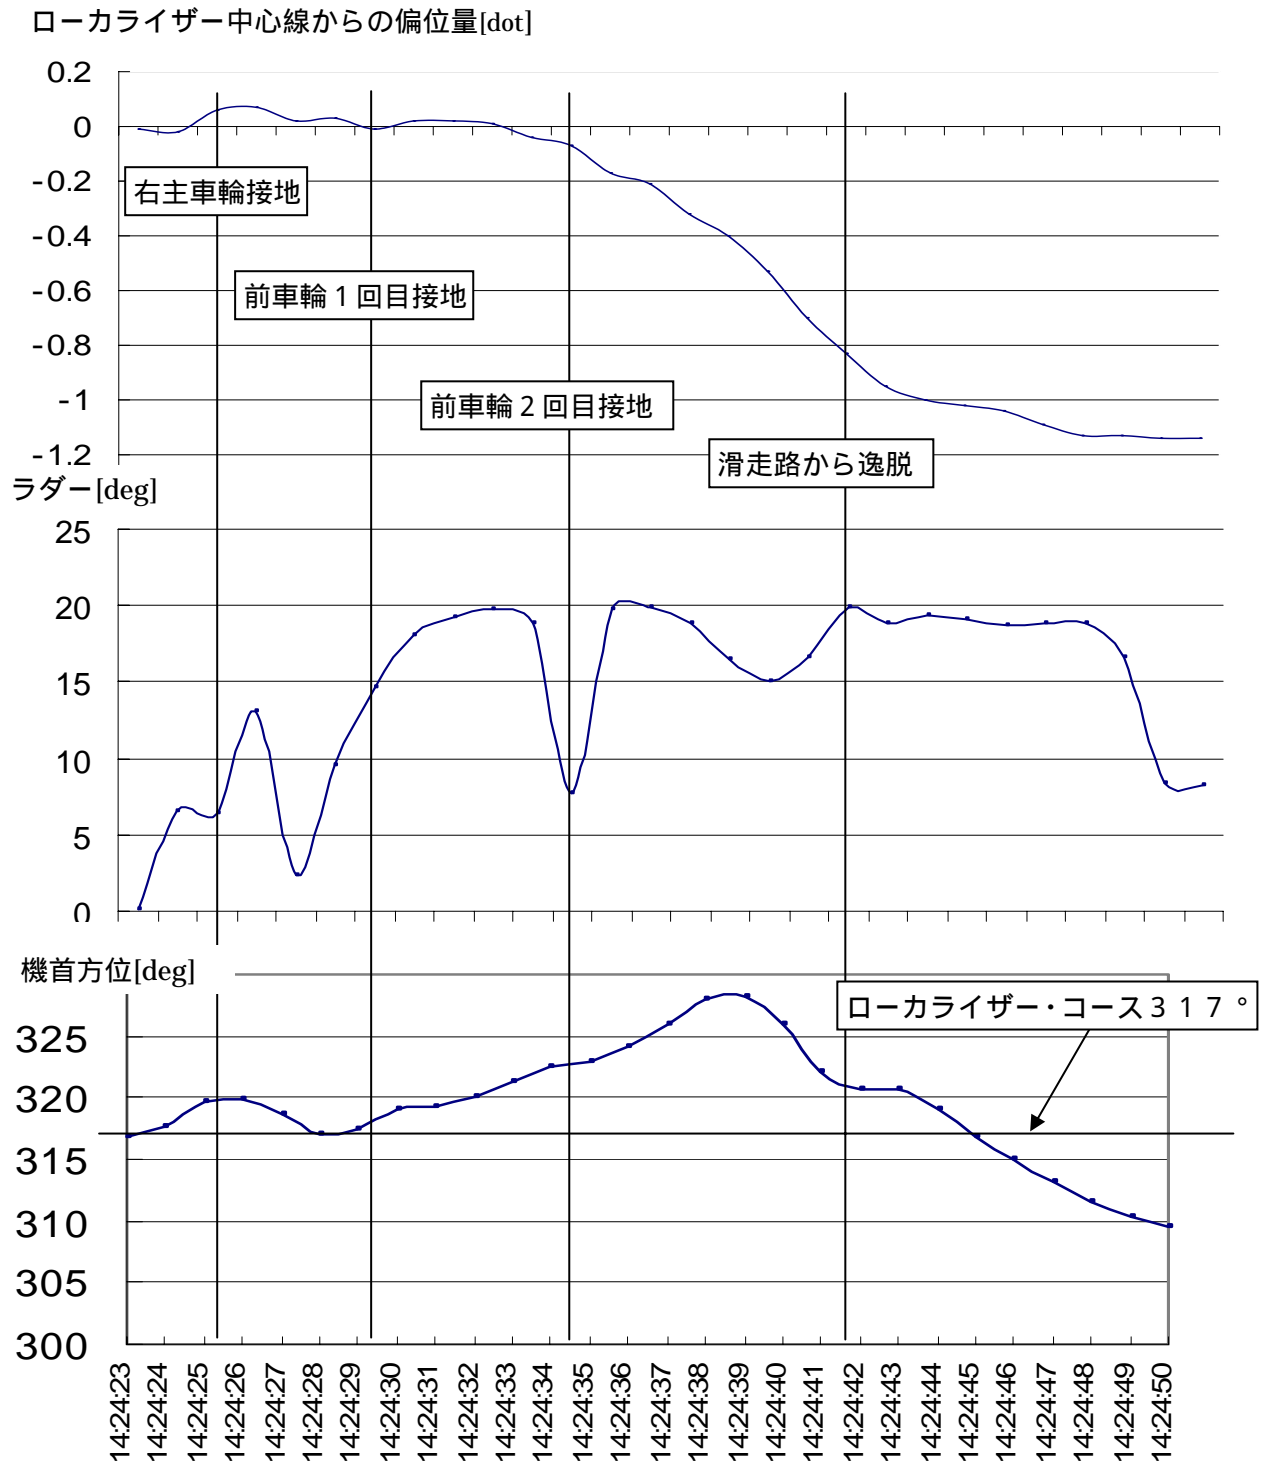
付図4 - 2 DFDRの記録(2)

着陸時の機体の航跡を付図4-2のローカライザー偏位量から推察すれば、滑走路上の両主車輪の接地位置は、滑走路中心線付近であり、前車輪が1回目に接地するまでは、ラダーによる操作に追従して機首方位がコントロールされていた。その後、機首方位は徐々に右に偏向し、左ラダーを最大まで操作したが一時的なラダーの戻りや、速度の低下に伴う空力的な効果の低下もあり、この左ラダー操作では機首方位の偏向を止めるには至らず、機体は、滑走路中心線上付近から右へ逸脱していったものと考えられる。

そして、前車輪が2回目に接地した14時24分34秒ごろの約2秒前から、同機は、2.9で述べたようにわずかに右へ偏向した直線状の右主車輪のタイヤ痕へつながるように滑走したものと推定される。

滑走路進入端から約850mの接地帯標識上から始まっている右主車輪のタイヤ痕については、このあたりから機体重量が右主車輪へ偏ってかかり、タイヤ痕が残った可能性が考えられる。

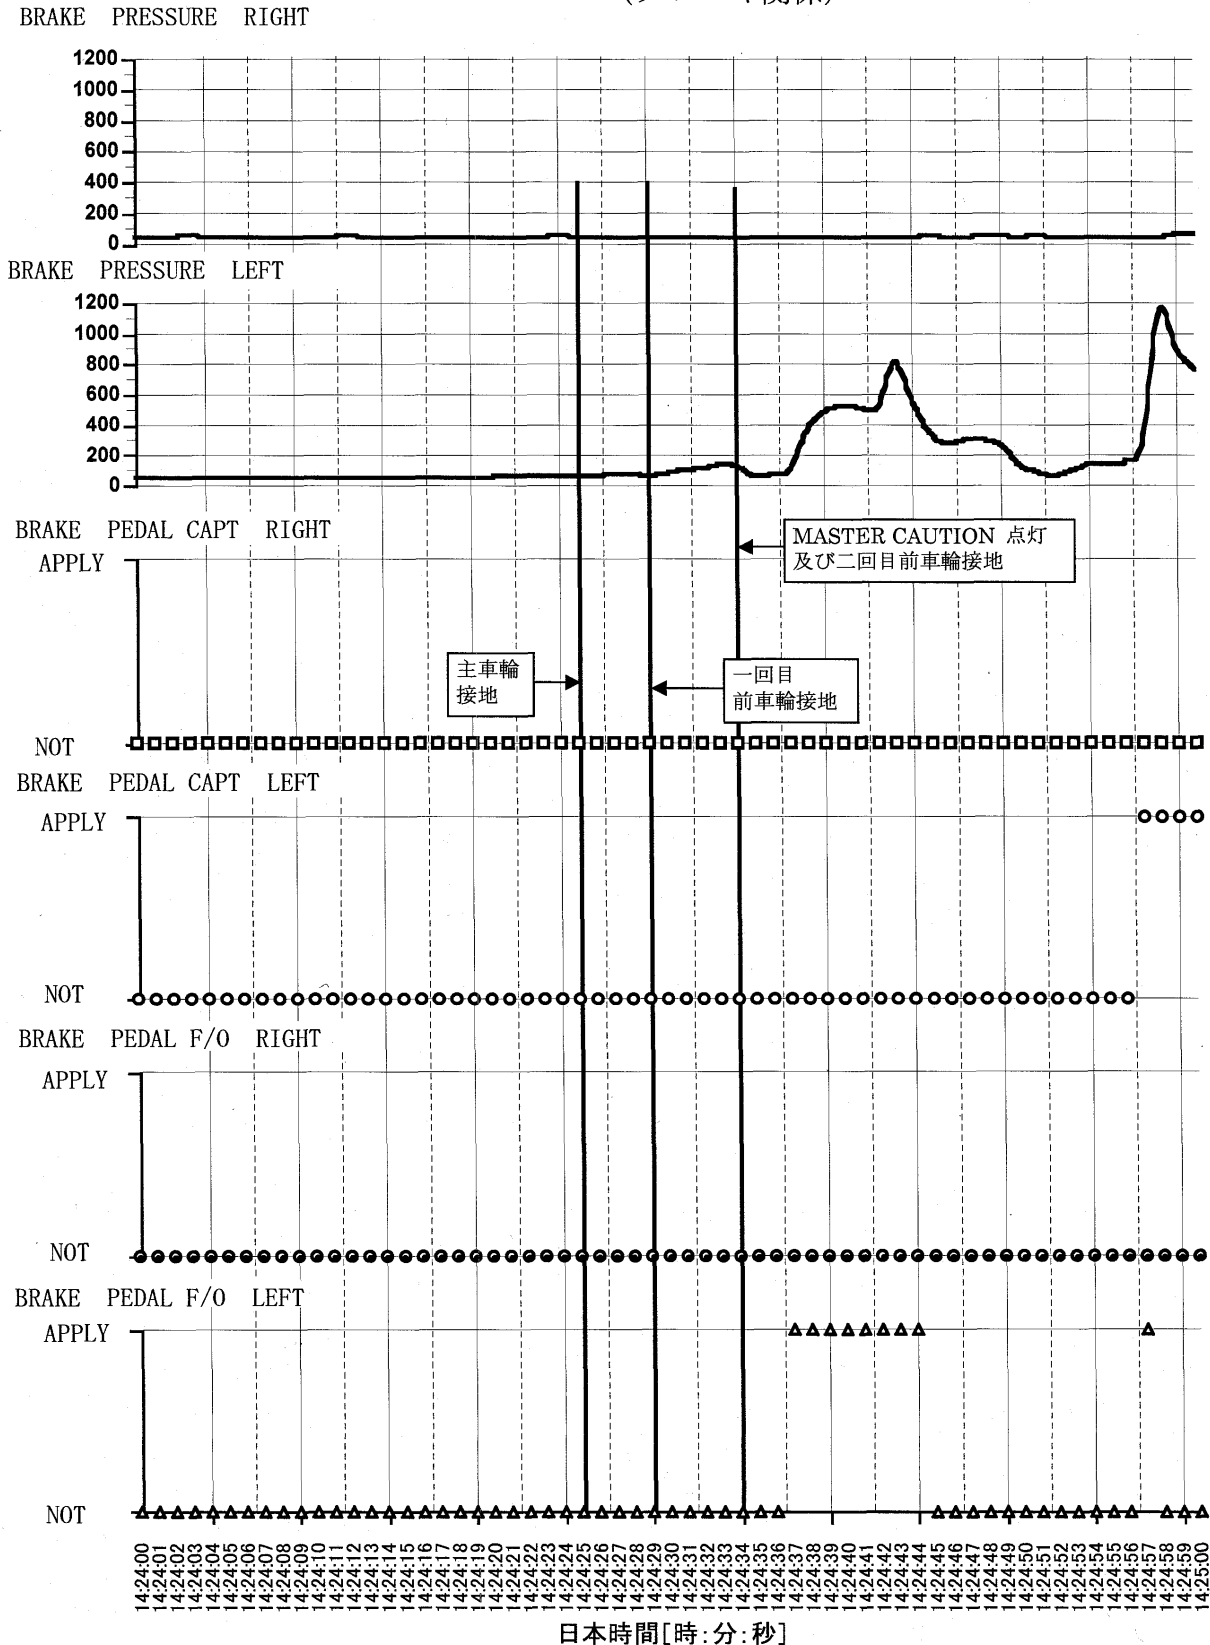
付図4-3 DFDRの記録

を行っており、2.1.2(1)の機長の口述によれば、滑走路から出てしまうと判断し、右手でリバース操作を行いながら、左手でハンドルを左に切る操作をしている。DFDRによれば副操縦士は14時24分37秒に左ブレーキ操作を行っている。副操縦士の口述によれば、それ以前の段階であるT-3誘導路が右手に見える頃、機長が左手でハンドルを操作しているのを目撃しており、その後T-3誘導路を過ぎる頃、滑走路逸脱を避けるために左ブレーキを使用している。これらのことから、14時24分34秒に機長はコントロール・ホイールから手を離し、ハンドルを操作したものと推定される。リバースはディファレンシャルに左を多く使用していたが、使用量が少なく、またリバースが効果を現すまでの時間遅れのため、ディファレンシャル・リバースの効果はほとんどなかったものと推定される。

滑走路上のタイヤ痕は、滑走路進入端から約920m付近から右に大きく偏向を始めた痕跡が残っていた。副操縦士が咄嗟に同24分37秒から右へ偏向するのを止めようと、左ブレーキのみを使用したものの、ブレーキ使用時機が遅れたため、滑走路からの逸脱は防げなかったものと考えられる。

その後、同機は、右主車輪が誘導路灯に接触した後、同24分41秒に垂直加速度が約1.3～0.7Gと記録されていることから、この時点で、右主車輪が舗装面から草地へ逸脱（滑走路進入端から約1,100mの地点）したものと推定される。機体が滑走路から逸脱した後、停止直前の同24分57秒から機長側左ブレーキの使用が記録されているが、この時まで機長のブレーキ操作が緩慢であったのは、同機のステアリング機能が作動しなくなり、機長がディファレンシャルにパワー・レバー操作を行おうとしていたことによるものと推定される。

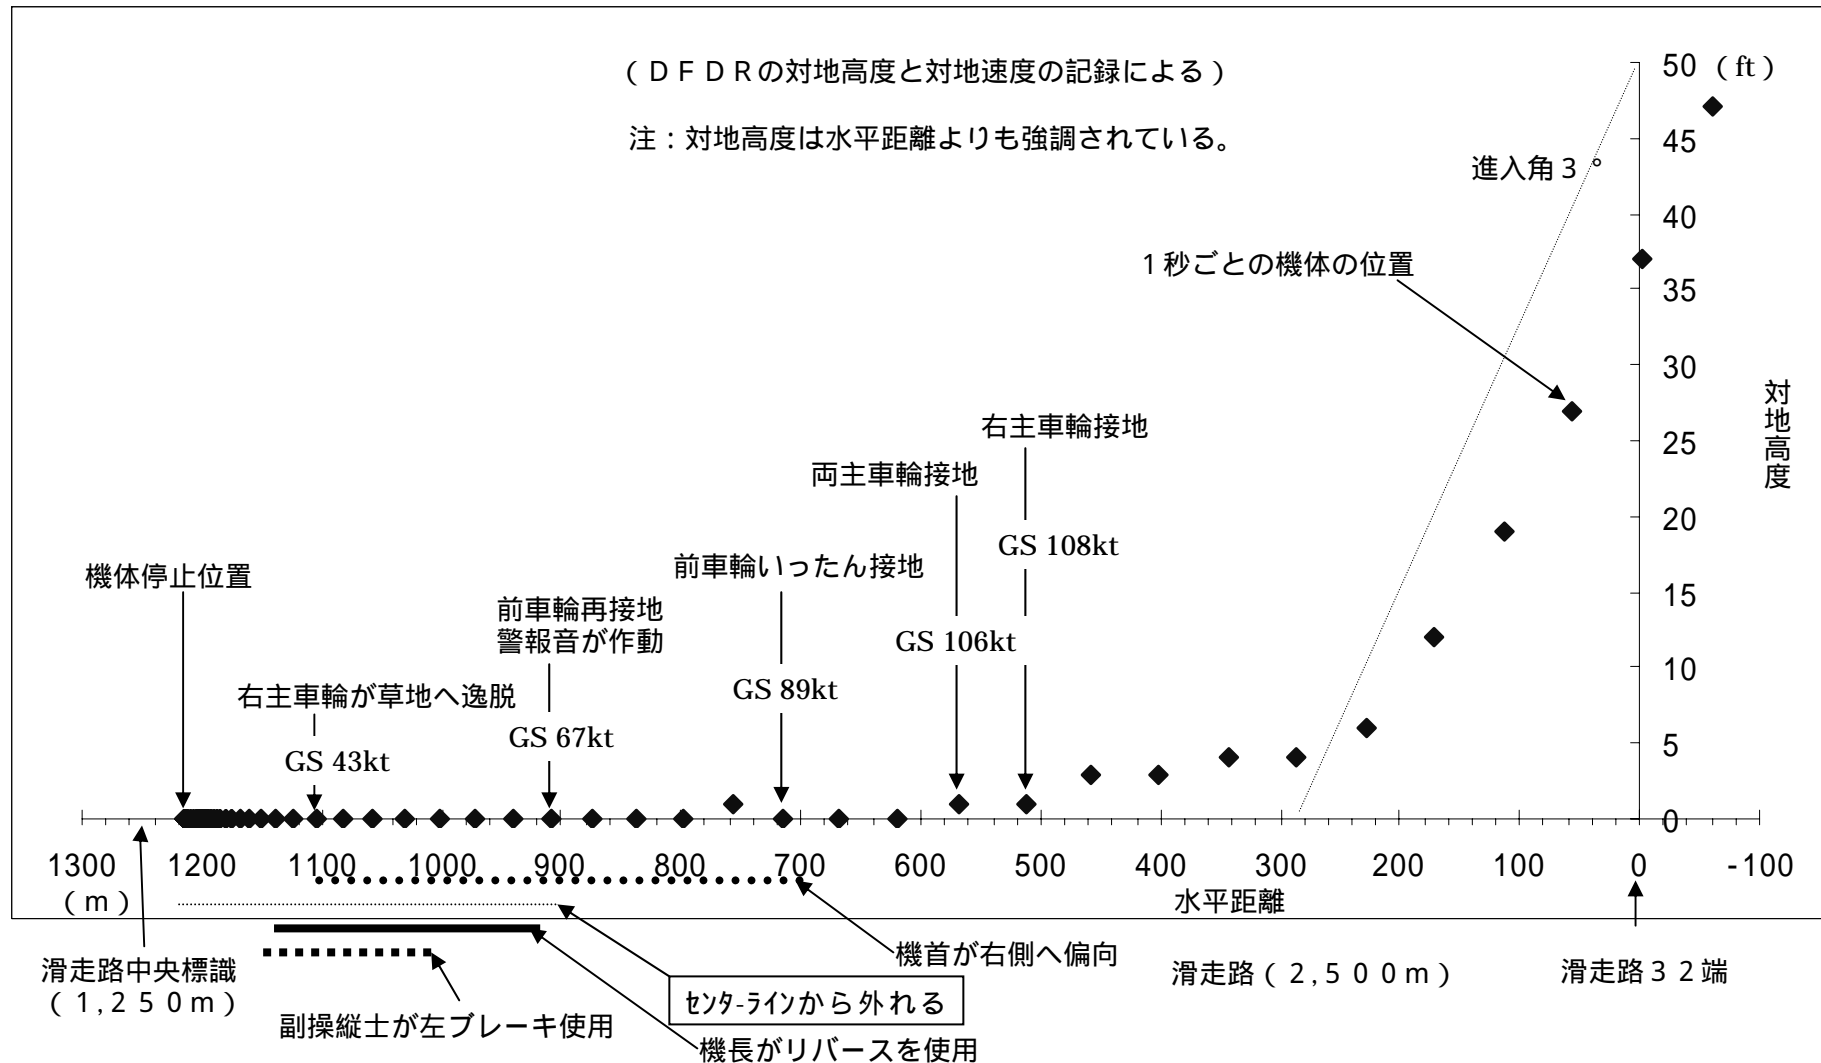
付図5 推定進入着陸経路

当時、右からの横風であったことから、ウイング・ローで進入したと機長が述べており、同24分25秒ごろに滑走路進入端から約500mの地点に右主車輪から接地し、1秒後に左主車輪が接地したものと推定される。

両主車輪の接地時には機首方位は約320°を向いており、滑走路中心線（ローライザー・コースは317°）に機軸が合っていなかったことから、機長はこれをラダーにより修正操作を行い、両主車輪接地の2秒後には機首方位が約317°に戻ったものと考えられる。機軸が合っていなかったことについては、2.7.1の風向風速計の3秒毎の瞬間計測値の記録によれば、両主車輪が接地する直前に右斜め前から吹いていた風が風向010°から028°へと約20°変化しており、この風の影響を受けた可能性が考えられる。

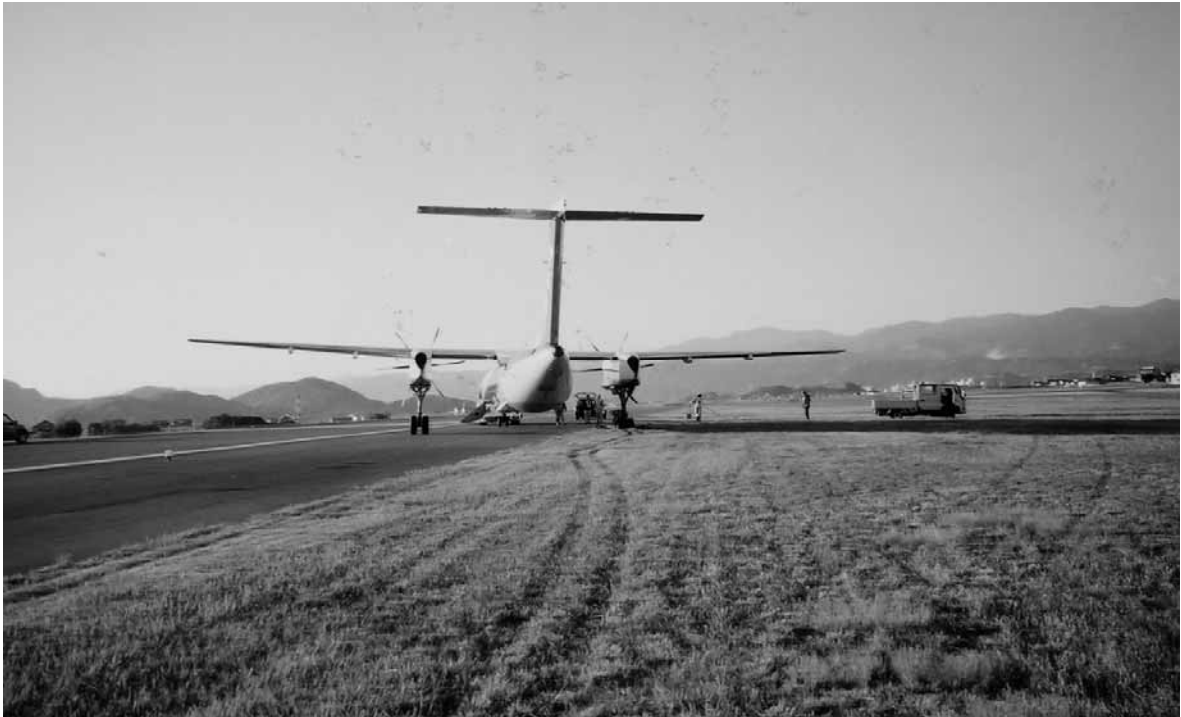
写真1 同機後方（右主車輪の痕跡）

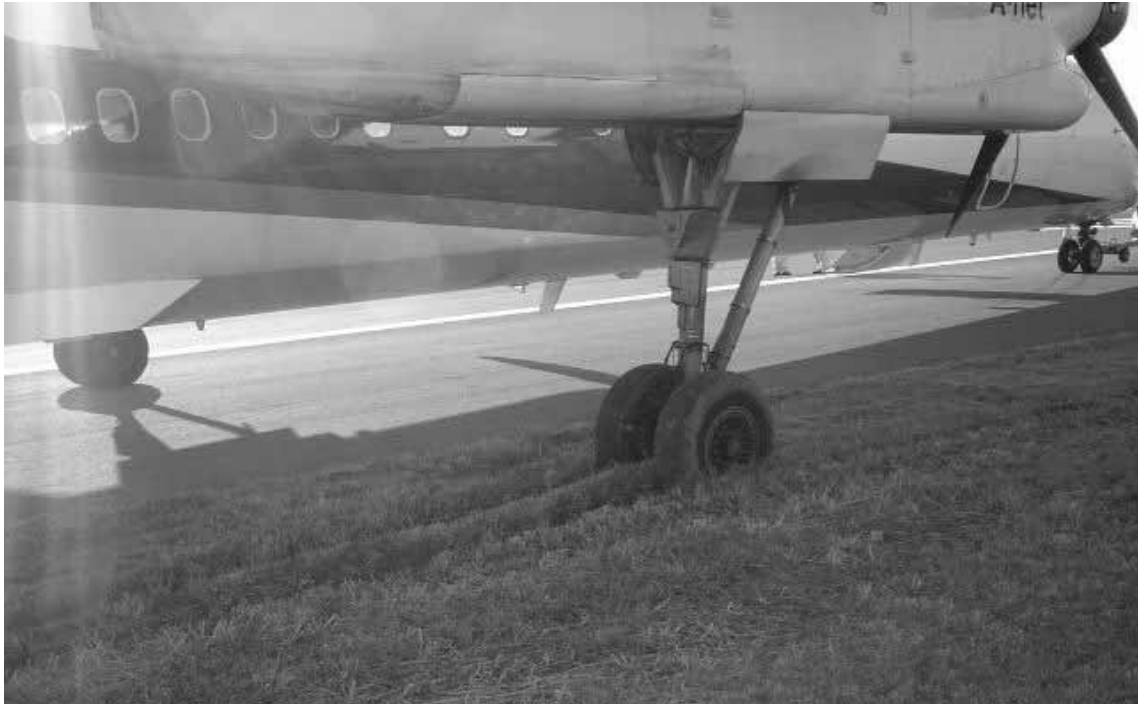
機長が副操縦士のアドバイスやこれまでの経験から、同26分29秒にステアリング・スイッチをリサイクルしたことにより、ステアリング機能が回復し、ステアリング・ライトは消灯した。副操縦士は、ステアリング機能回復後、右主車輪を舗装面に復帰させるため、右エンジンだけの出力を使うよう機長にアドバイスしたが、機長は、車輪による滑走路灯の破損を防ぐため左右のエンジンを均等に使用し、同27分12～22秒まで滑走路とほぼ平行に走行させた。しかし、地面が軟弱であったため、右主車輪が草地に約3分の1埋まり、自ら地上走行できなくなって再び停止したものと推定される。

写真3 草地に埋まった右主車輪
