航空重大インシデント調査報告書

株式会社日本航空インターナショナル所属 JA8072

所 属 株式会社日本航空インターナショナル
型 式 ボーイング式747-400型
登録記号 JA8072
発生日時 平成17年5月8日 11時41分ごろ
発生場所 新千歳空港の南東370km、高度約36,000ft

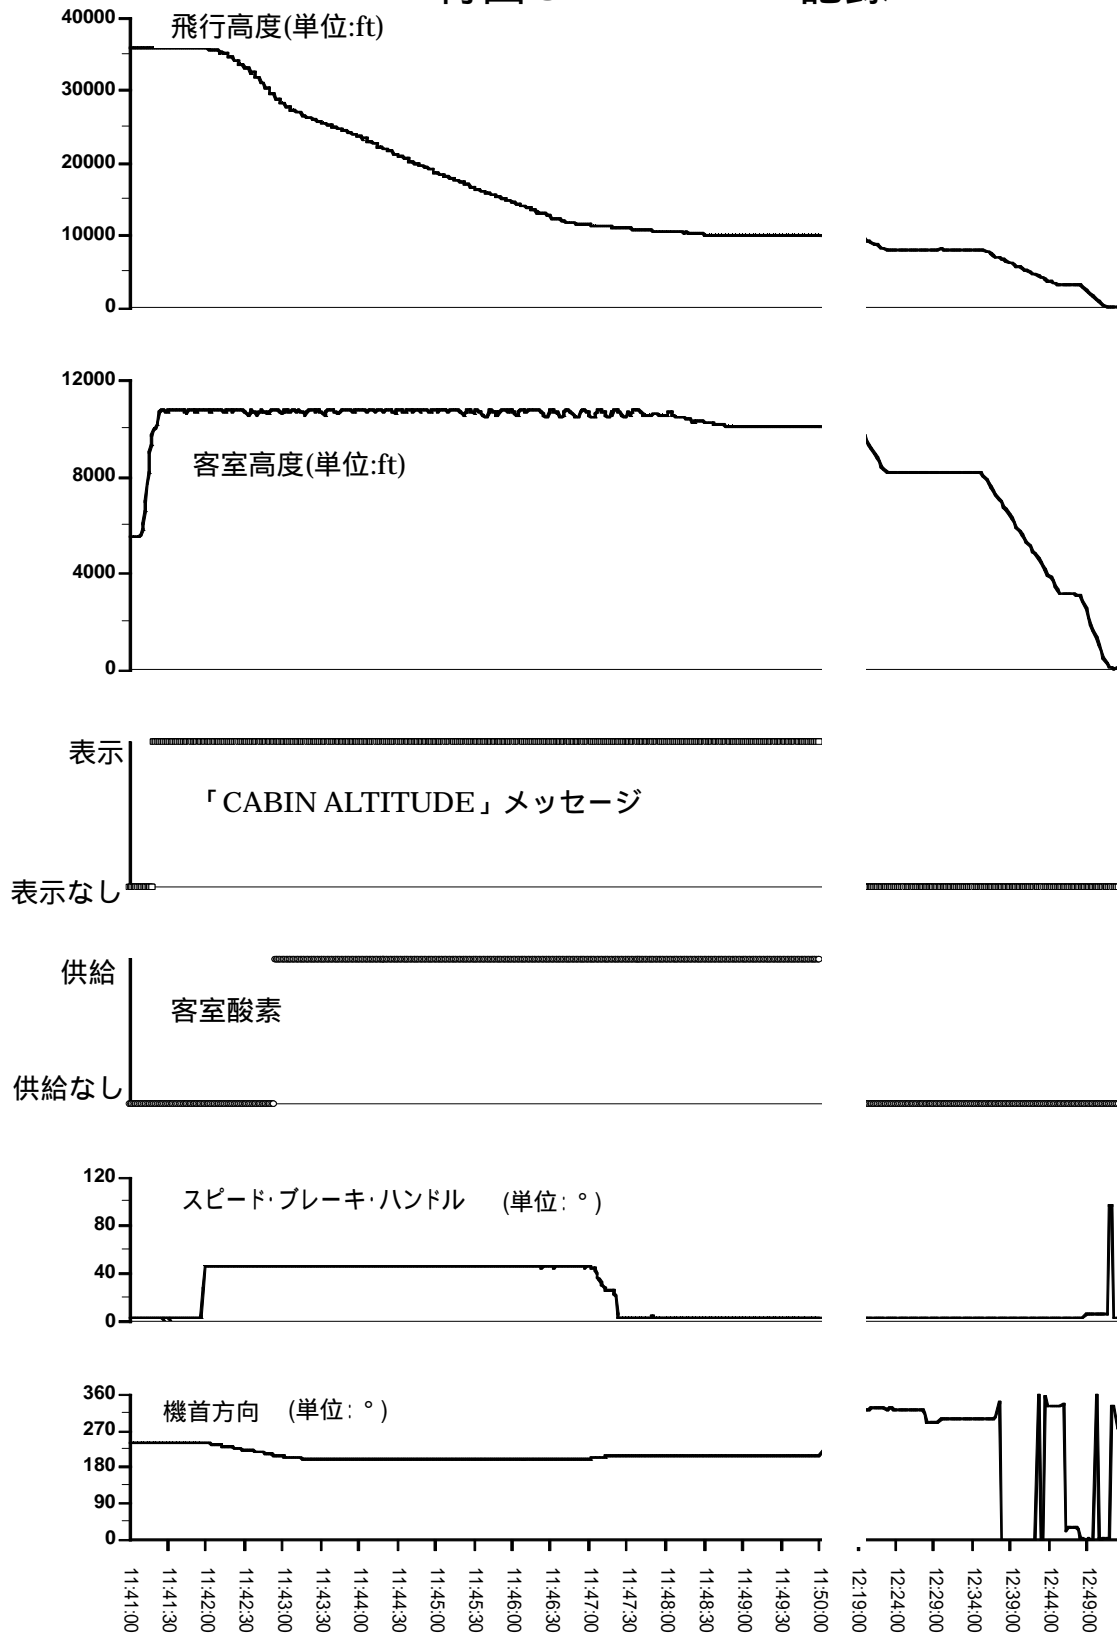
付図3 D F D R記録

11時41分08秒 客室高度が5,548ftから上昇始めた。

同 41分19秒 客室高度が10,046ftに達した。

同 41分31秒 客室高度が10,795ftの最高高度に達した。

同 48分32秒 飛行高度10,143ft（客室高度10,222ft）で、水平飛行を開始した。

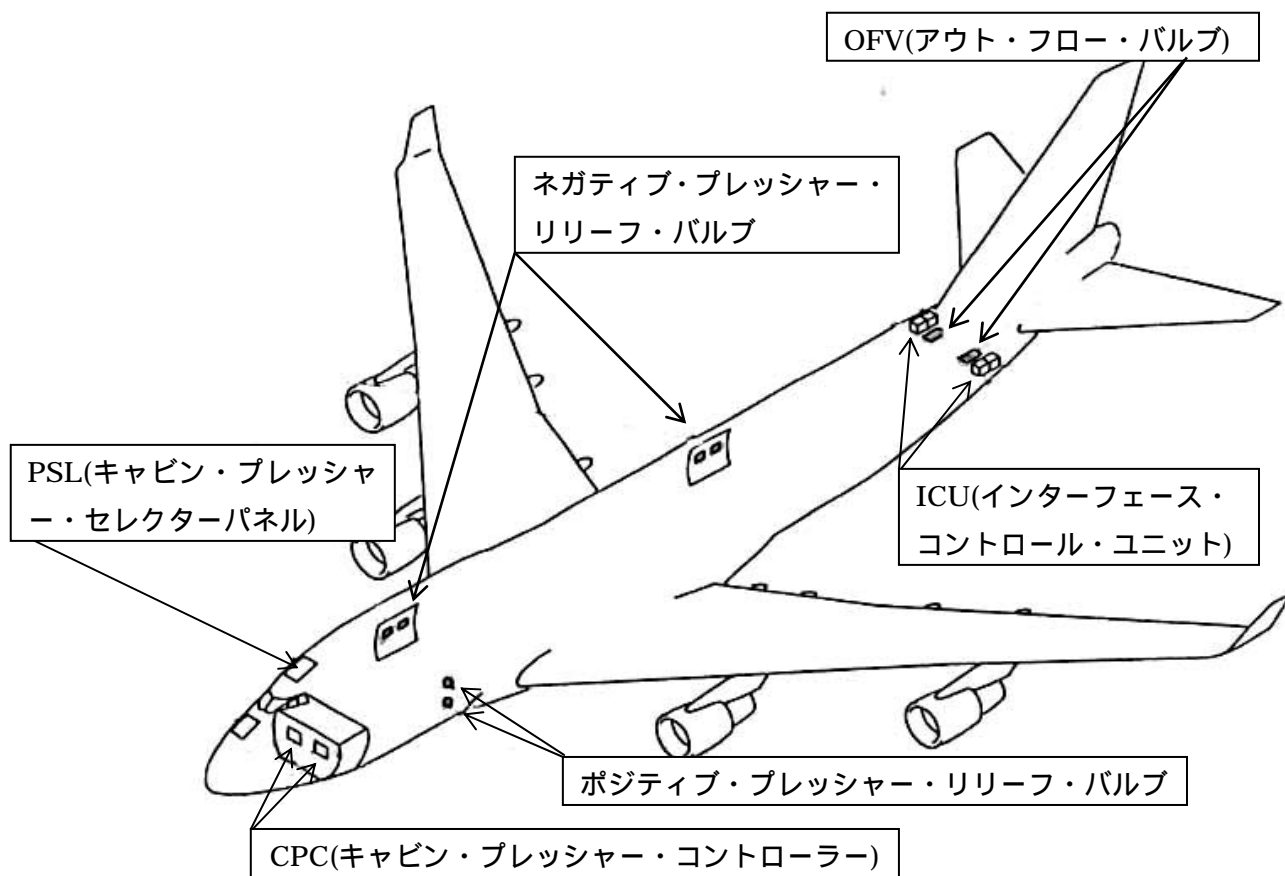
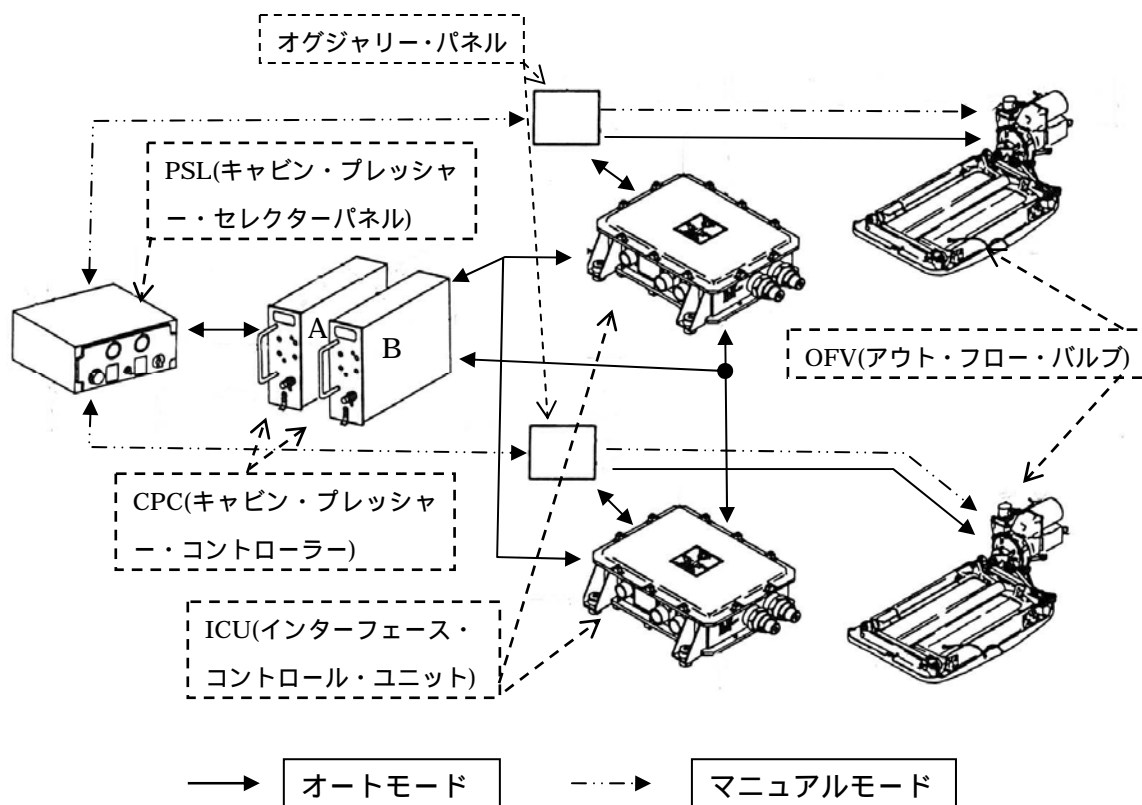
付図4 与圧システム概略図

胴体後部床下の左OFV金網上で枕、右側の胴体外板と内張の間で乗客のセカンドバックが発見された。

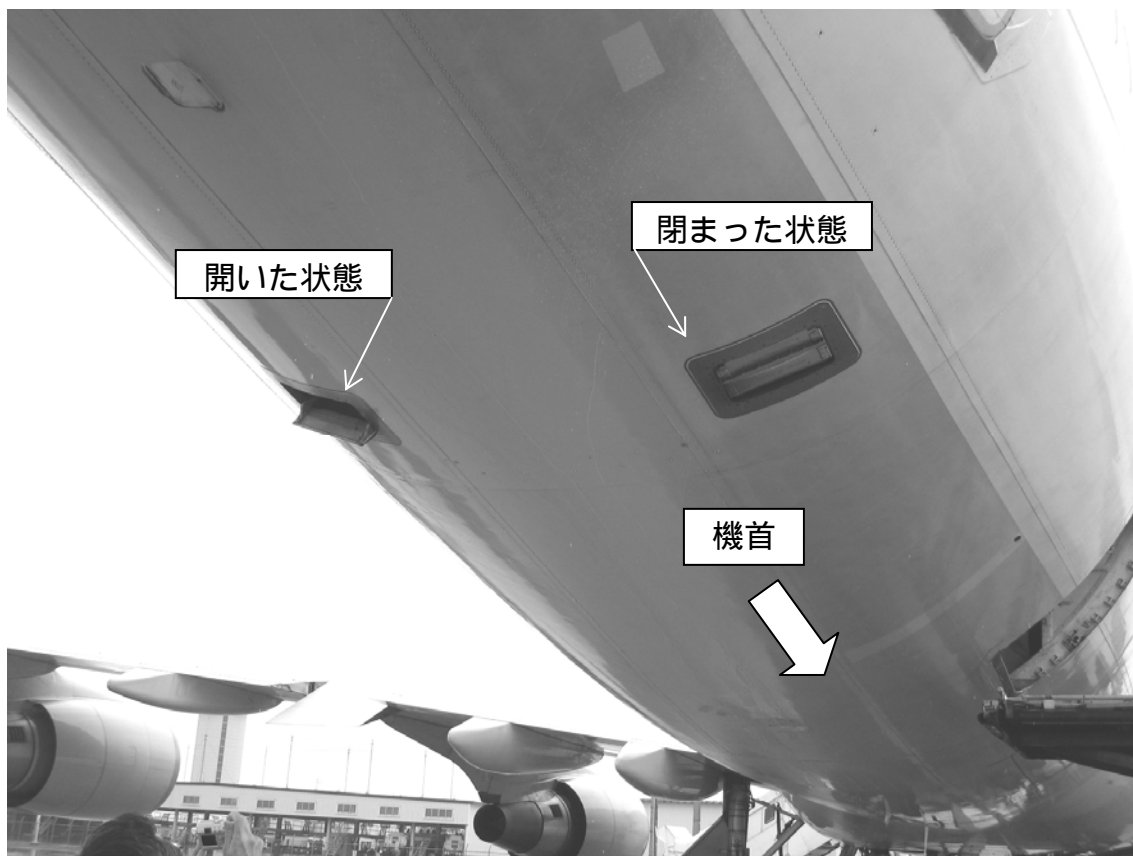
写真2 アウトフローバルブの状況

着陸直後の機体外側は、胴体後部下側に2つあるOFVは左が全開、右は全閉であった。

2.10.2 に記述したとおり、飛行高度36,000 ftで客室高度5,524 ftにおけるO F Vは、通常では左右とも約10%開いている。2.10.1 に記述したとおり、同機の本重大インシデント発生は、C M Cの記録にあるO F Vが開度左93%と開度右63%に大きく開いたことによるものと推定される。

2.10.1 に記述したとおり、本重大インシデント発生後は、I C Uの機能が働き左右のO F Vを左右のI C Uがそれぞれ制御し、左のO F Vを開度約30%に閉め、

右のOFVを全閉にしたものと考えられる。

OFV開度が左右で異なるのは、OFVが開いた状態から、客室高度を維持するため閉める方向に制御する際、左右のICUには互いの出力を比較する機能がないことによるものと考えられる。

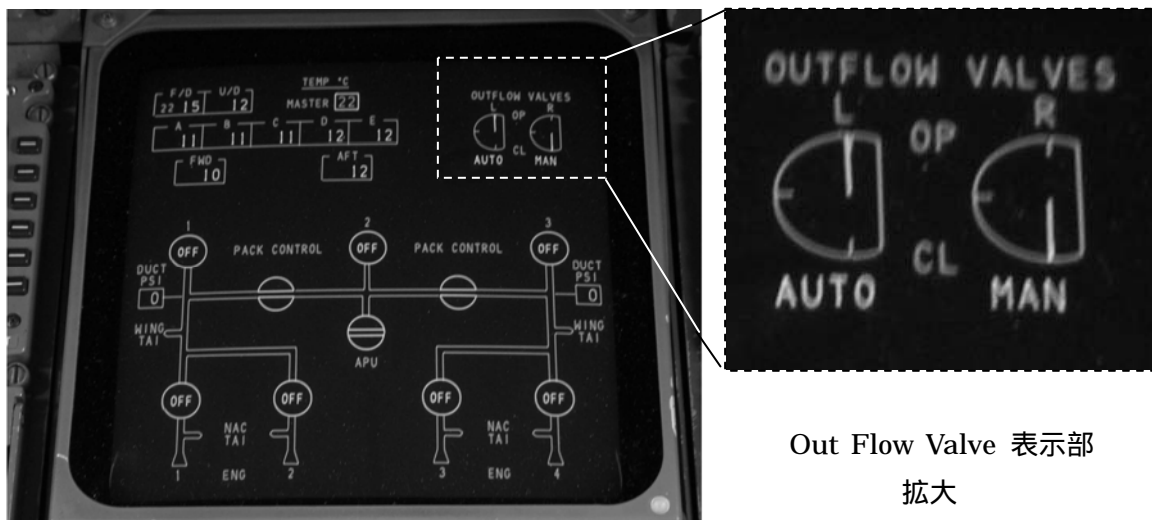
写真3 EICAS (ECS) 画面

客室与圧の低下が発生した頃は、航空路R 2 2 0の位置通報点NODAN付近を高度約36,000ftで飛行しており、機内では最後の食事が終了し、セールス・カートが戻った状況であった。11時40分ごろ軽く耳に「ツン」ときて減圧を認識した。EICAS(Engine Indicating and Crew Alerting System)の客室高度値が上昇していた。さらにECS(Environmental Control System)画面でアウト・フロー・バルブ(以下「OFV」という。)の状態を確認したら、どちらかが「MAN」^{*2}になっており、黄色の表示が出ていた。左右のバルブの開度を示す指針はそろっていなかった。「CABIN ALTITUDE」^{*3}が表示され、警報音が鳴った。EICASに「OUT FLOW VLV R」^{*4}メッセージが黄色で表示され、客室高度は10,300ftを表示していたと思う。酸素マスクを装着して、緊急操作手順に従い乗客用酸素マスクを下ろした。客室高度が制御できないと判断して、管制機関に非常事態を通報し、トランスポンダーを7700として、高度36,000ftから10,000ftへ緊急降下した。その後速度を300ktに減速し、客室高度を確認したら10,000ftに近かったので、キャビンの点検とマスクを取っても良いというアナウンスをし、ドアとギヤの状況をコクピットで点検したが異常はなかった。油圧の点検をしたが異常はなかった。10,000ftで再度OFVの状況をECS画面で確認すると、左は全開「AUTO」、右は全閉「MAN」であった。

同機が新千歳空港に着陸後、PSLのAUTO/MAN切り換えスイッチは左右ともAUTO位置であったが、ECS画面では、左は「AUTO」(白色)、右が「MAN」(黄色)となっており、PSLスイッチ位置とECS画面表示の不一致が確認された。

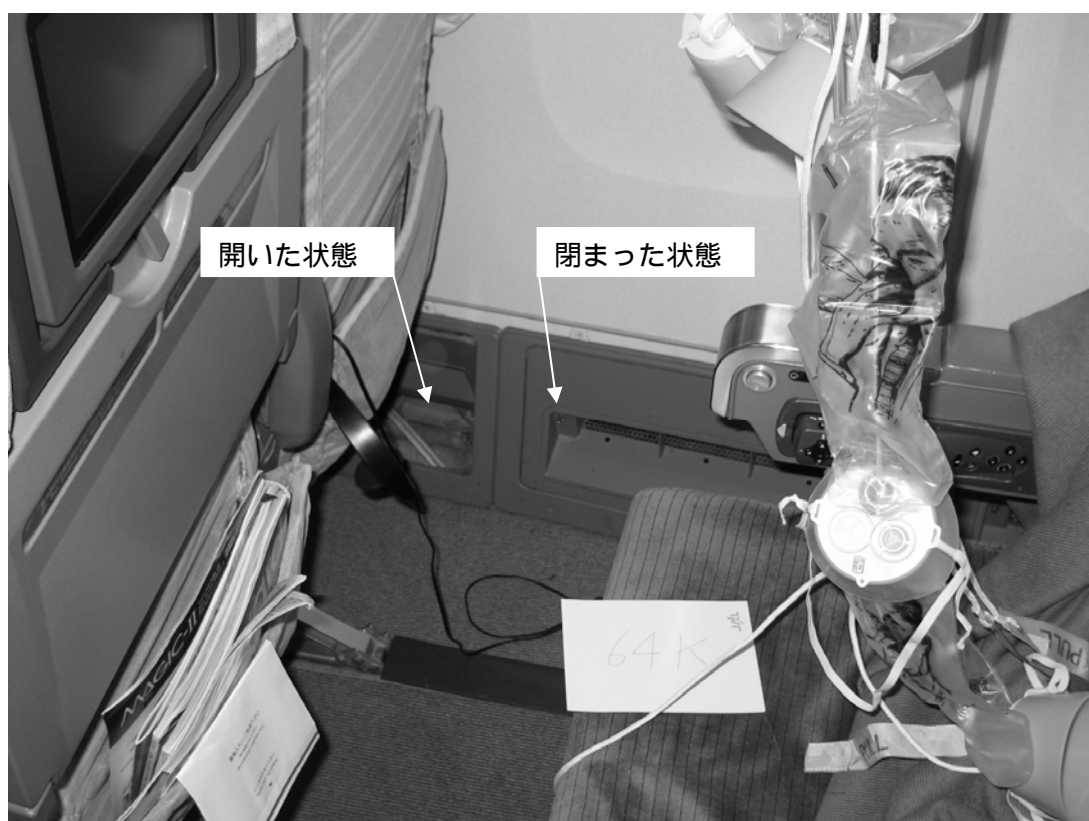
写真4 ダドパネルの状況

座席66付近の床近くのパネルが開いて毛布とビニール袋がゆっくり吸い込まれた。

客室内部では、酸素マスクが下がり、左右側面内張の下方、床付近にあるダドパネ

ルのうち、後方の左側10枚、右側4枚が開いていた。
