航空重大インシデント調査報告書

III 個 人 所 属 J A 3 0 H T

所 属 個人
型 式 モール・エアー式M-7-235C型
登録記号 JA30HT
発生日時 平成19年5月18日 14時59分
発生場所 宮城県角田市^{かくだ}
角田滑空場（場外離着陸場）

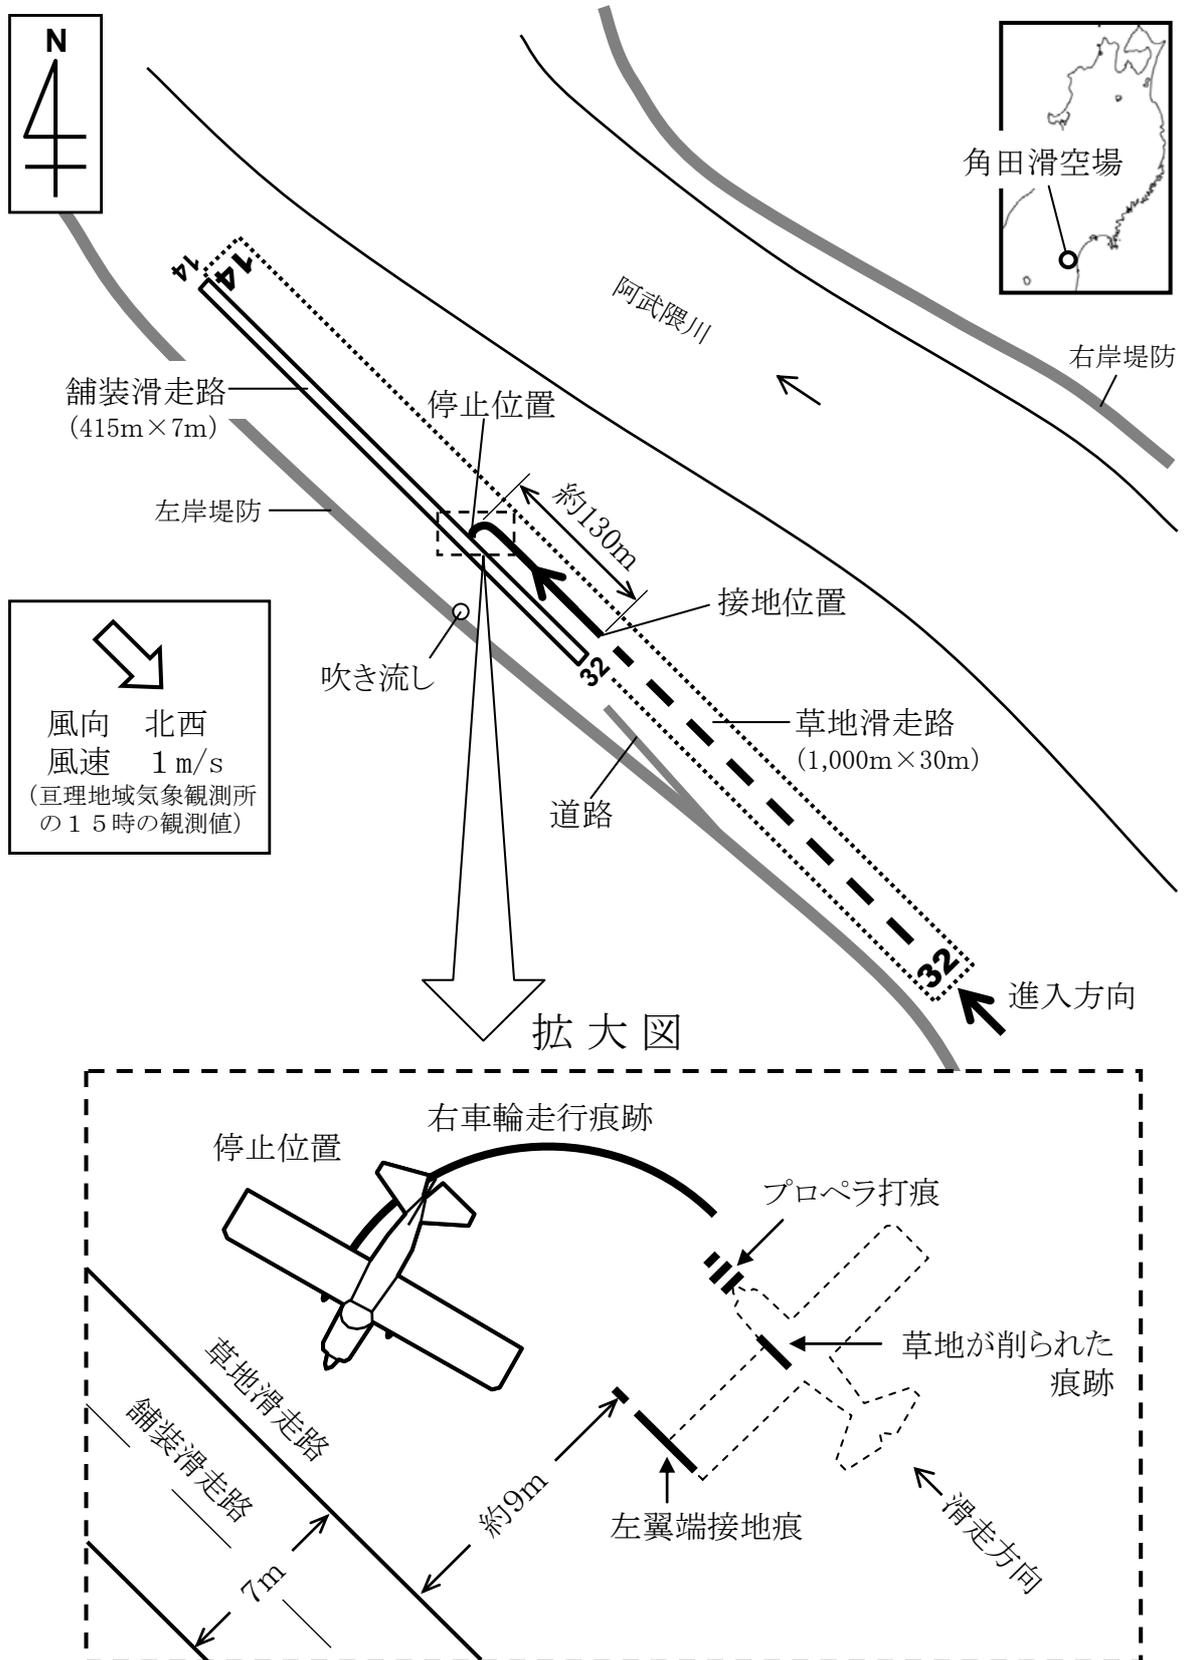
付図1 現場見取図

同機は、草地滑走路上で機首をほぼ南西に向けてかく座した。かく座位置の約 1 0 m 手前から、右車輪が左方向へ弧を描いて走行した痕跡があった。弧を描き始めた付近の草地にはプロペラの打痕があり、その約 3 m 手前には草地が削られた痕跡が残されていた。その痕跡から滑走方向の左約 4 . 5 m の位置には、左翼端が接地した痕跡

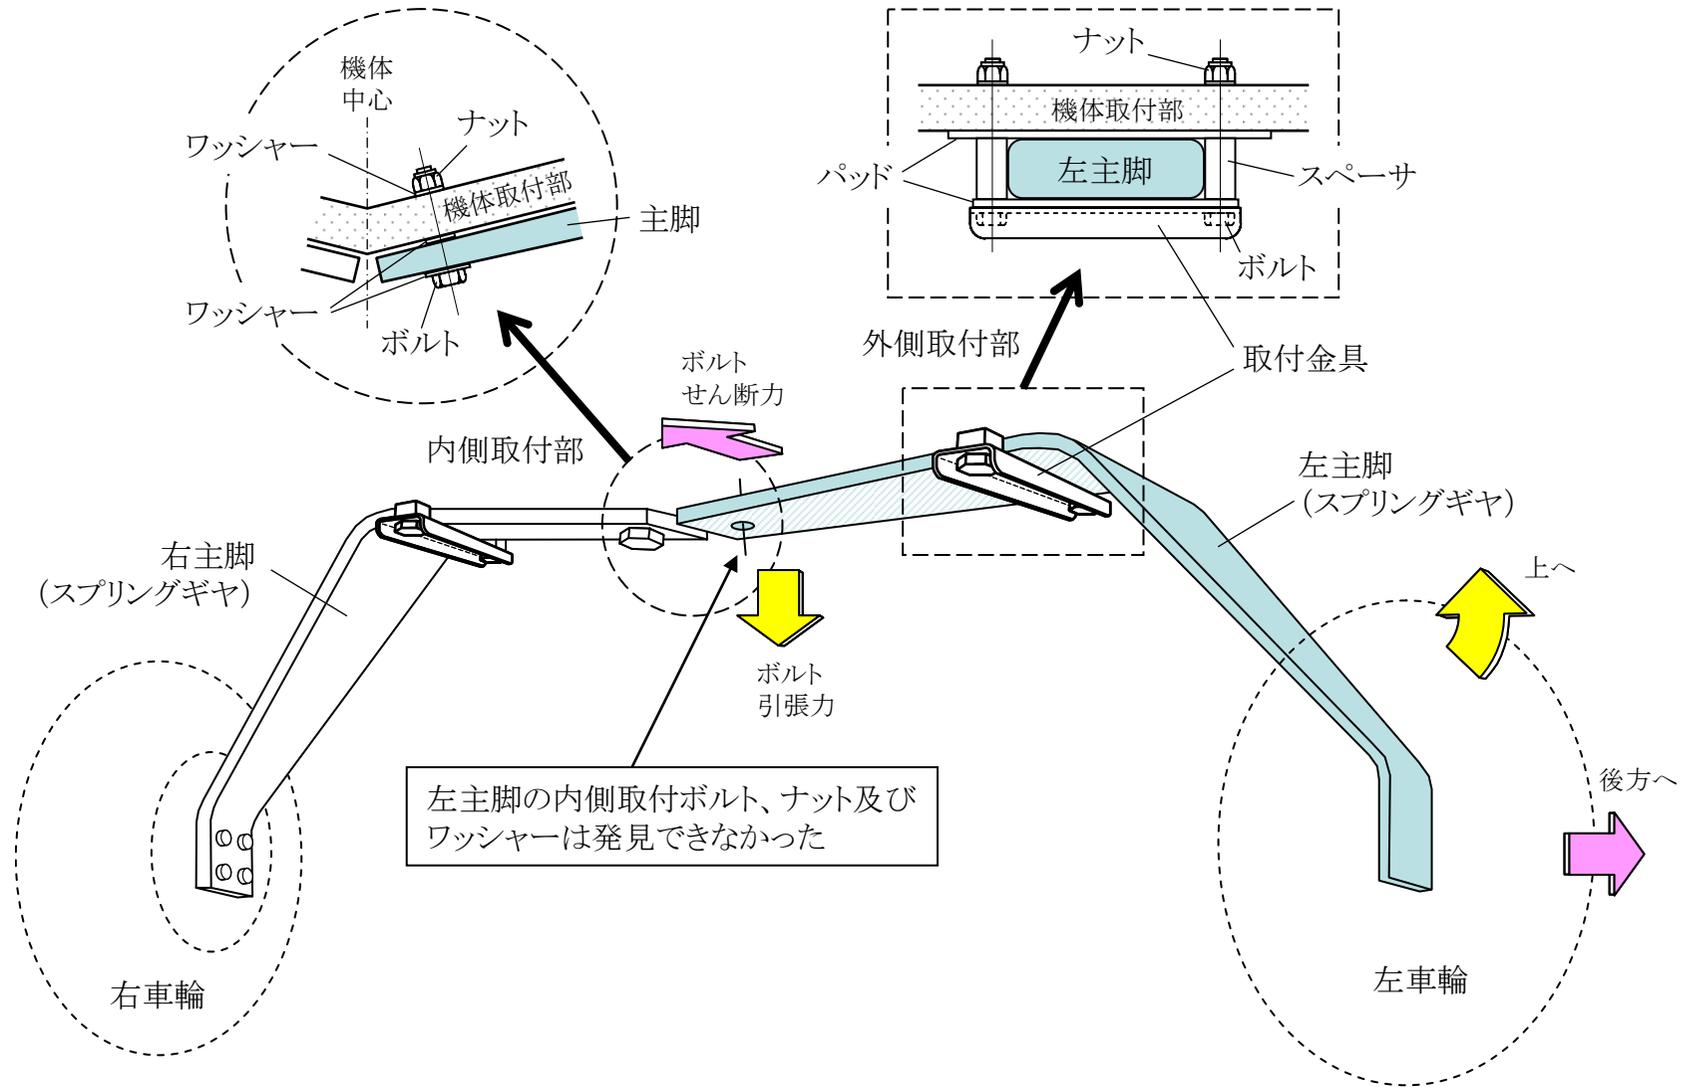
付図3 主脚取付概念図

同機の主脚は、内側取付ボルト及びナットにより機体取付部に固定され、外側取付金具が主脚を挟んで外側取付ボルト及びナットにより機体取付部に固定される構造になっている。

このように左主脚が内側機体取付部に固定されていない状態で、滑走速度が徐々に低下して揚力が減少するにつれ、外側取付部のみでは左主脚に加わる同機の重量を保持できず、左主脚が外側に開くと同時に滑走抵抗により左タイヤが後方に引っ張られ、外側取付金具が引きちぎられて左主脚が脱落したのと考えられる。

3.6 同機が地上で停止しているときは、左右の主脚が機体重量の大部分を支えるため、タイヤが地面から受ける上向きの力は外側取付部が支点となって内側取付ボルトには引張力となって加わることから、主脚内側取付ボルトが破断し又はナットがボルトから外れた状態では、地上で機体を支えることが不可能な構造となっている。また、2.1(1)及び(2)に記述したとおり、同機は3回目のTGLで接地した際に衝撃を受けたものの、そのまま真っ直ぐ普通に離陸していた。

これらのことから、左主脚の内側取付ボルトは、教官及び訓練生が衝撃を感じた3回目のTGLで接地した際に重大な損傷を受けた可能性はあるものの、ボルトが完全に破断し又はナットがボルトから外れたのは同機が最後に着陸した際であったものと

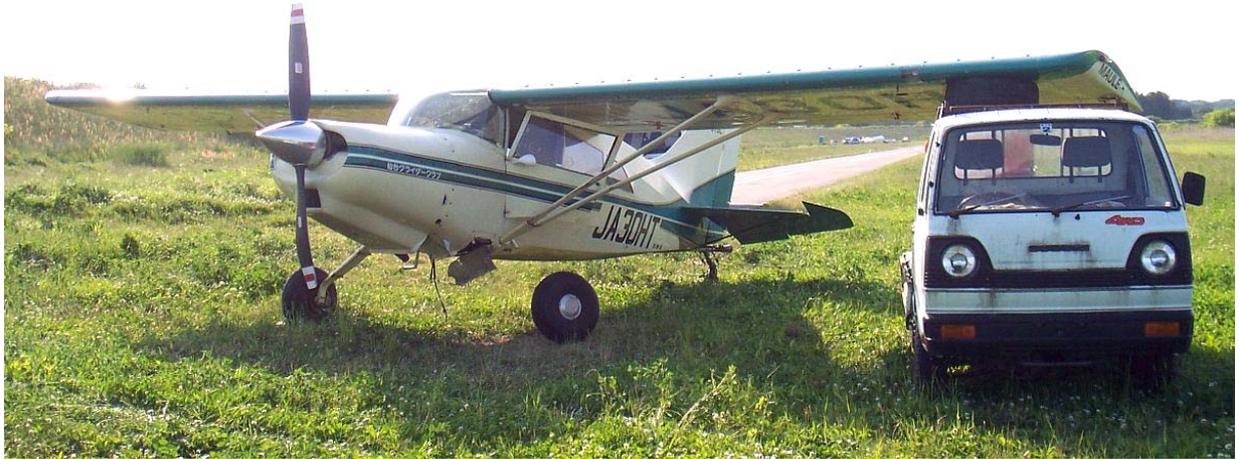
写真1 重大インシデント機

個人所属モール・エアー式M-7-235C型JA30HTは、平成19年5月18日（金）、角田滑空場において連続離着陸訓練を実施した後、14時59分、角田滑空場に着陸した際、左主脚が脱落して滑走路上でかく座した。

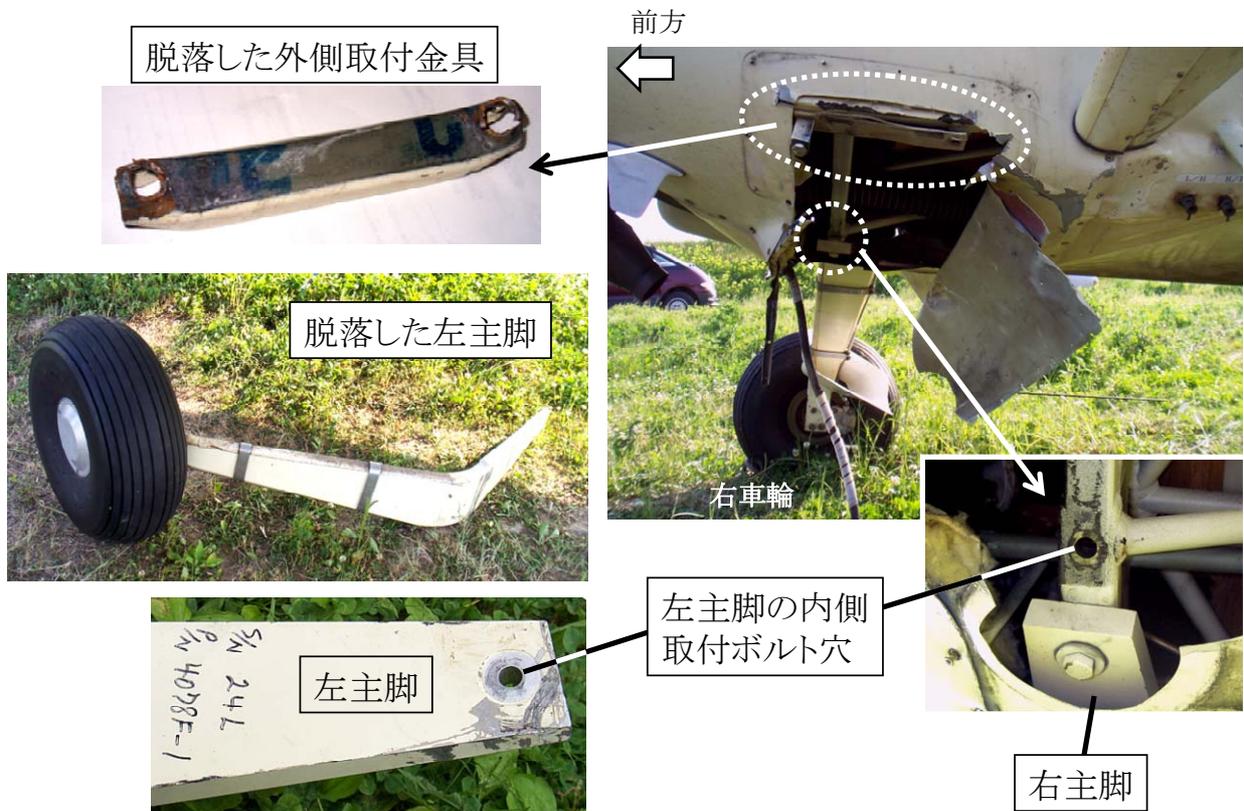
写真2 損傷状況

左主脚	脱落
左主脚取付部及び左翼端	損傷
プロペラ	損傷

左主脚の外側取付金具は、ボルト穴が両方とも破断し損傷した状態で発生現場に脱落していたが、外側取付ボルト、ナット及びスペーサは損傷した状態で機体取付部に残されていた。左主脚の内側取付ボルト、ナット及びワッシャーは、機体内部あるいは現場付近で発見することはできなかった。

左主脚及び機体取付部の内側取付ボルト穴付近あるいはボルト穴内部には、目立った傷、変形、錆又は腐食等は見当たらなかった。

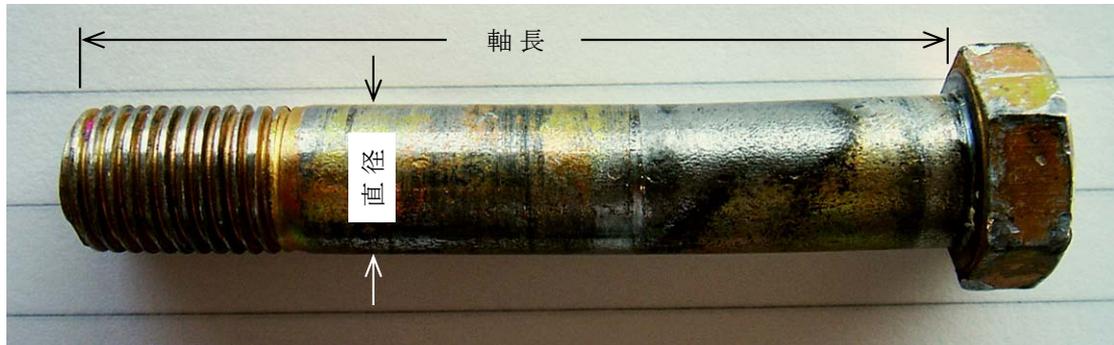
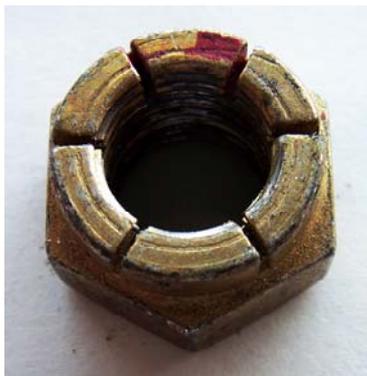
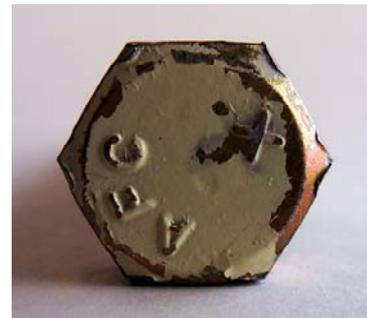
写真3 右主脚内側取付ボルト及びナット

- (1) 内側取付ナットはやや緩んでおり、緩める際のトルクを測定したところ、約50 kgf・cm (約5 N・m) であった。締め付けトルクの規定値は、2.8.1に示すとおり、240～300 in-lb (約27～34 N・m) である。
- (2) 内側取付ボルトはやや曲がっていた。
- (3) 内側取付ボルトの磁粉探傷試験を実施したが、ボルトの表面に目立った傷は見あたらなかった。
- (4) ボルトはAN規格の標準スチールボルトであった。ナットは金属による緩み止め機能の付いたセルフロック・ナットが使用されていた。これらのボルト及びナットは、割ピンやセーフティワイヤ等を使用する構造ではなかった。また、平ワッシャーが使用されていた。
- (5) 主脚及び機体取付部のボルト穴付近あるいはボルト穴内部には、目立った傷、変形、錆又は腐食等は見あたらなかった。

3.4 2.2.2に記述したとおり、同機の左主脚の内側取付ボルト、ナット及びワッシャーは機体内部及び現場付近で発見することはできなかった。右主脚の内側取付ボルト等の調査を行ったところ、2.7に記述したとおり、右主脚の内側取付ナットがや

や緩んで内側取付ボルトが曲がっていた。内側取付部にはセルフロック・ナットが使用されていたが、2.1(3)に記述したとおり、このナットは緩みにくくはなるが全く緩まないわけではないことから、右主脚の取付状態と同様に、脱落した左主脚の内側取付ナットも緩んでいた可能性が考えられる。

曲がっていた右主脚内側取付ボルト
