# 航空重大インシデント調査報告書

平成19年11月30日

航空・鉄道事故調査委員会

所 属 個人  
型 式 シャイベ式SF25Cファルケ型（動力滑空機、複座）  
登録記号 JA2423  
発生日時 平成19年6月2日 12時10分ごろ  
発生場所 山梨県甲斐市 日本航空学園双葉滑空場

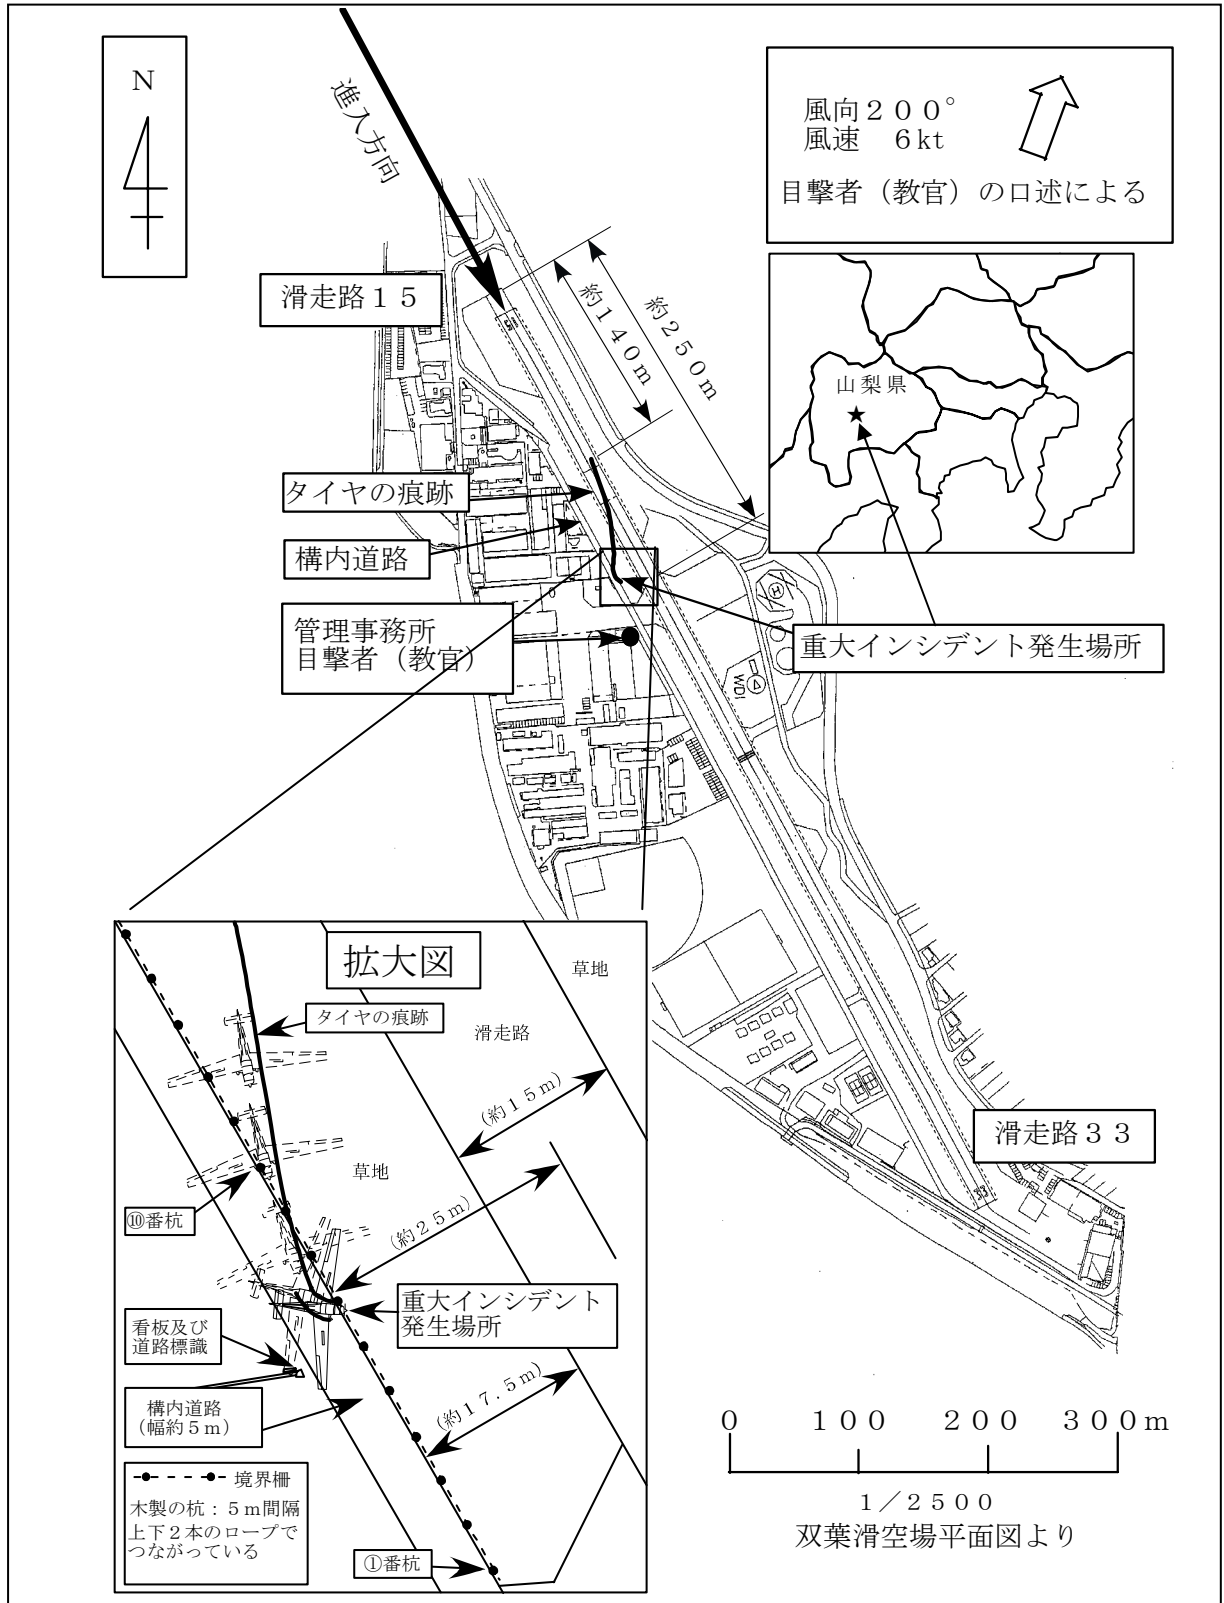
付図1 推定飛行経路図

同機は、滑走路15の進入端から約250m前方の滑走路の南西側に位置する構内道路上で、同機の左脚部に境界柵のロープを絡ませ、機首を東に向けて停止していた。なお、同機の停止位置周辺の4本の杭には同機と接触した痕跡等があった。

左車輪のタイヤ痕跡のみが、滑走路15の進入端から約140m地点の滑走路中心線から左側約2.5mの位置から始まり、右に曲がりながら滑走路を約55m進み、滑走路を逸脱して草地内をさらに約54m進み、境界柵の位置周辺まで続いていた。

滑走路上の痕跡は、接地直後、斜め右方向へやや直進ぎみに進んだのち、徐々に右へ曲がって滑走路を逸脱していた。

それに続く草地内の痕跡は、前半部分は直進ぎみに進んだのち、後半部分は右に曲がって境界柵に到達していた。

また、構内道路には、左車輪のタイヤ痕跡が、左に曲がりながら同機の停止位置まで続いており、これに並行した形でわずかに右車輪のタイヤ痕跡があった。なお、尾輪のタイヤ痕跡は見あたらなかった。

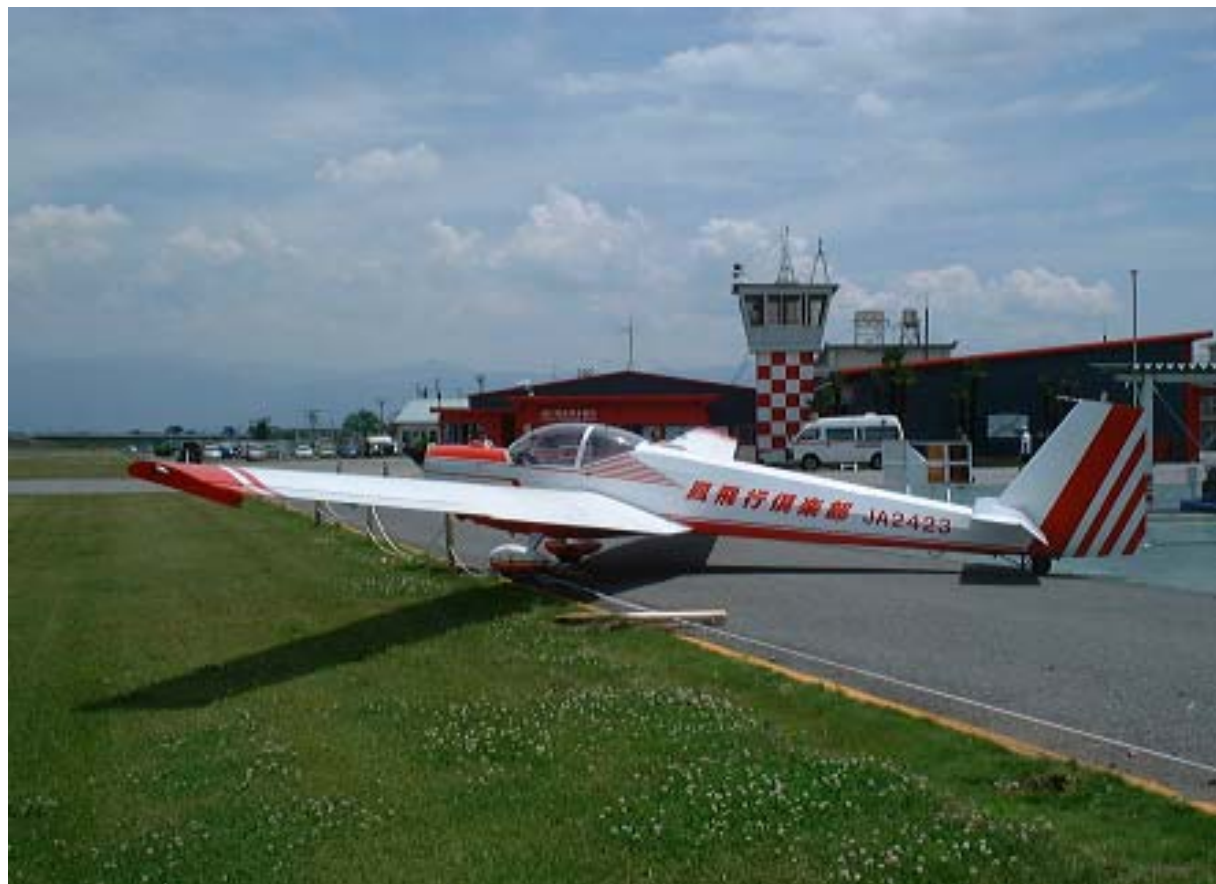
写真 重大インシデント機

| (1) プロペラ | 片側ブレードの破損及びスピナーの一部変形 |
| (2) 主翼 | 右翼前縁部及び後縁部の外皮の一部破損<br>左翼前縁下部の外皮の一部破損 |
| (3) 胴体 | キャノピーのひび割れ及びカウリングの擦過痕 |
