AI2007-4

航空重大インシデント調査報告書

個 人 所 属 超軽量動力機

所 属 個人
型 式 マーフィ式N I N J A II - R 6 1 8 L型
(超軽量動力機、複座)
登録記号 J R 1 6 3 2
発生日時 平成19年7月29日 13時10分ごろ
発生場所 山形県にしおきたま西置賜郡しらたか白鷹町

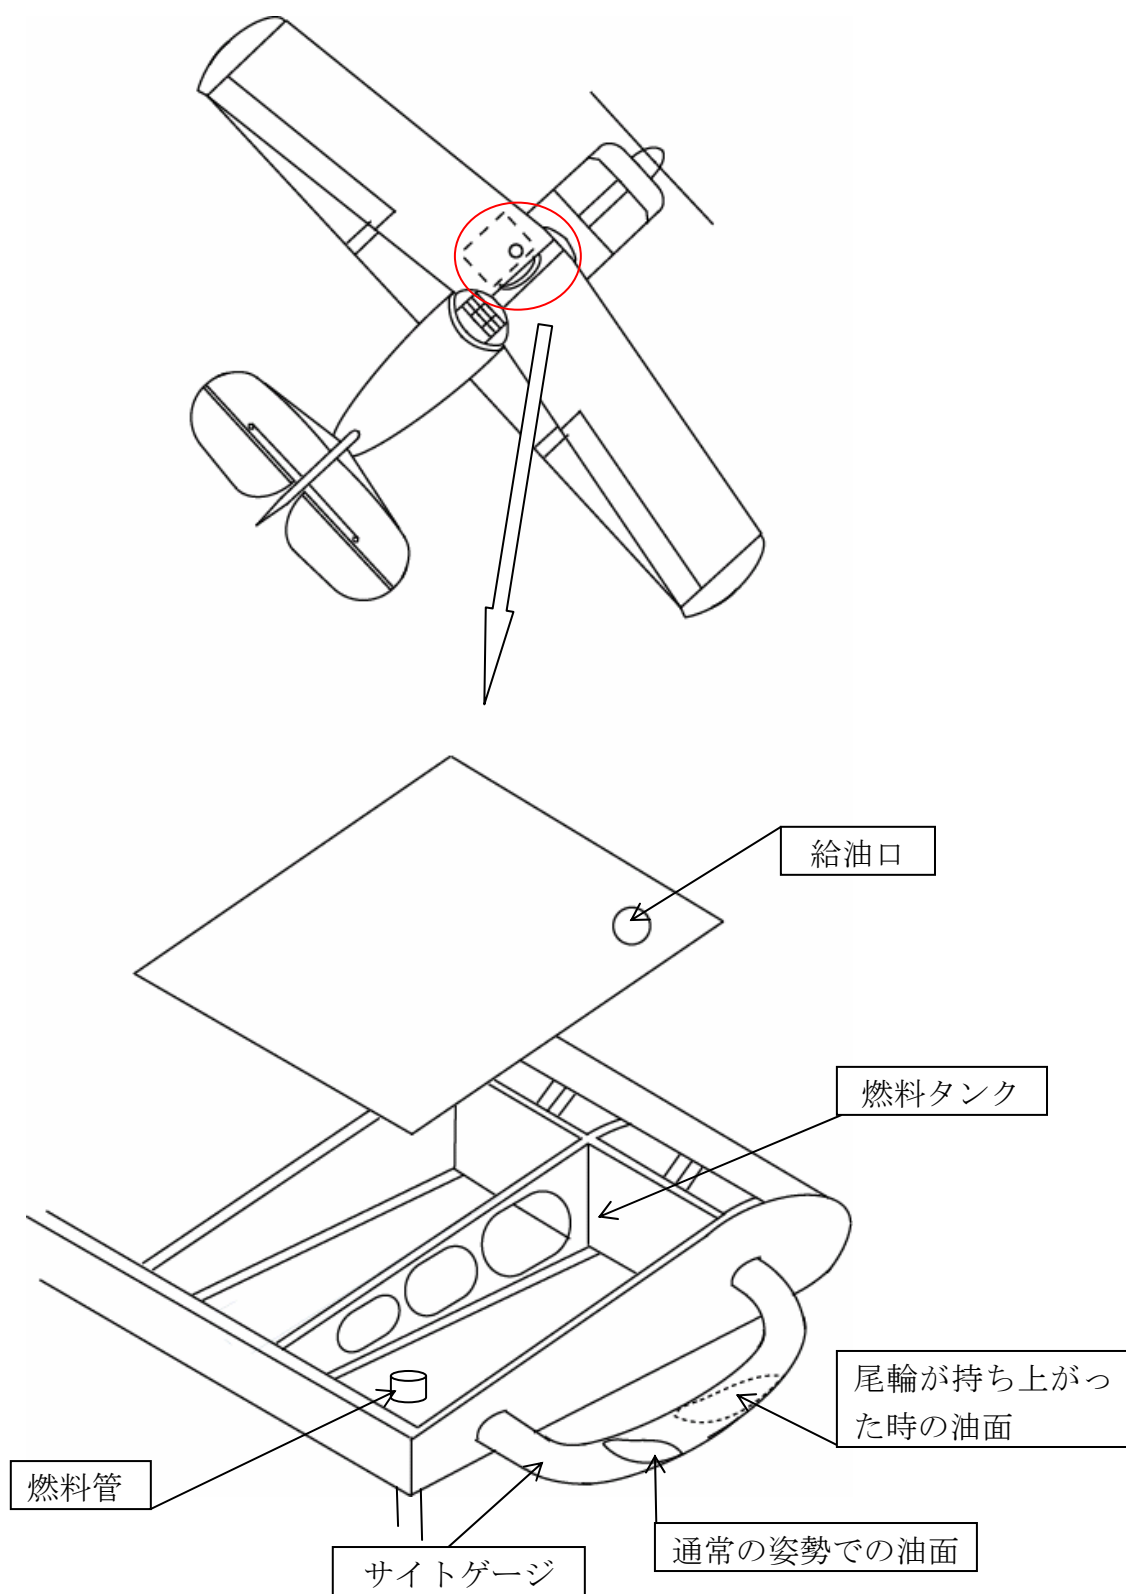
付図3 機体姿勢とサイトゲージの見え方

- ② 同機の計器盤には燃料計がなく、燃料量は上翼の燃料タンク側面に装備された機軸方向のサイトゲージの油面の高さにより判断するものであった。

燃料量の正しい確認は、主輪と尾輪が接地した姿勢で行わなければならないが、当該飛行前は、尾輪をトラクターに乗せて行ったため、機体の尾部が持ち上がっており、サイトゲージの油面は、実際の燃料量より多い量に相当する表示をしていたものと推定される。

同機は離陸から約20分後にエンジンが停止している。操縦者は誤った機体姿勢に気付くことなく飛行前に残燃料を確認したことから、実際の飛行可能時間は操縦者の判断より短かったものと推定される。

尾輪が持ち上がるによりサイトゲージの油面の位置が変わる

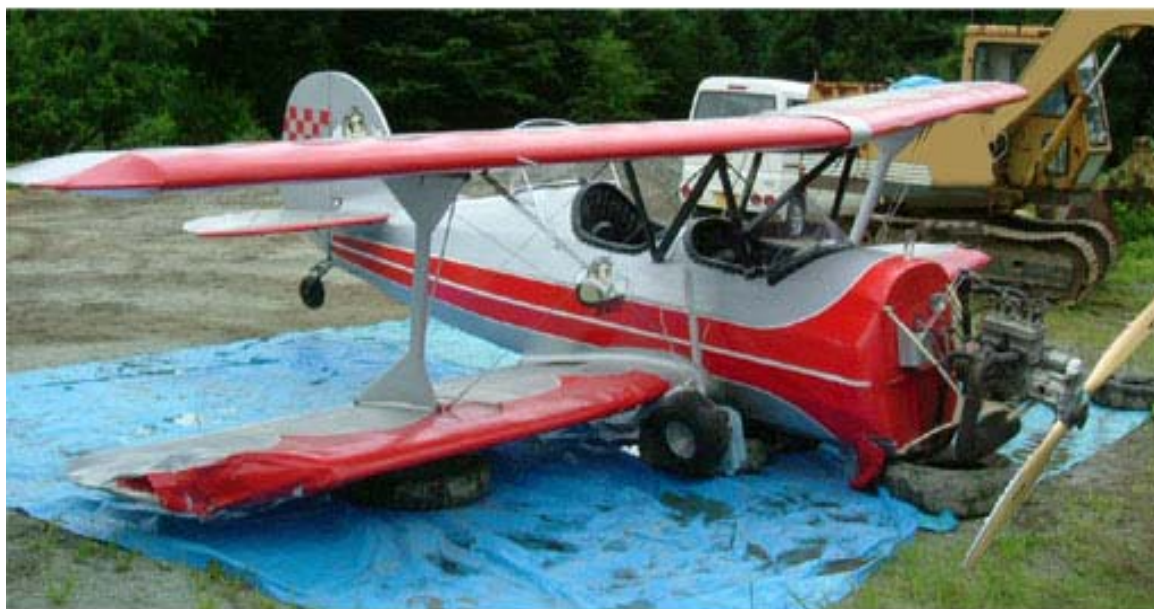
写真1 重大インシデント機

- a 二枚のプロペラ・ブレード（木製）のうち一枚が衝撃で破断し、エンジンカウルの下面が損傷していた。また脚が胴体取り付け部から破断していた。
- b エンジンは、ラジエーターが脱落していたが、クランクシャフトを手回ししたところ、異音や拘束はなく円滑に回転した。
- c 燃料系統には詰まりや損傷はなく、点火プラグにも異常は認められなかった。
- d 燃料タンクの底に少量の燃料を確認したが、使用不能とされている量以下であり抜き取ることはできなかった。

なお、脚の破断及びエンジンカウルの下面の損傷は、同機が最上川中州へ不時着した際、不整地を滑走したことによるものと推定される。

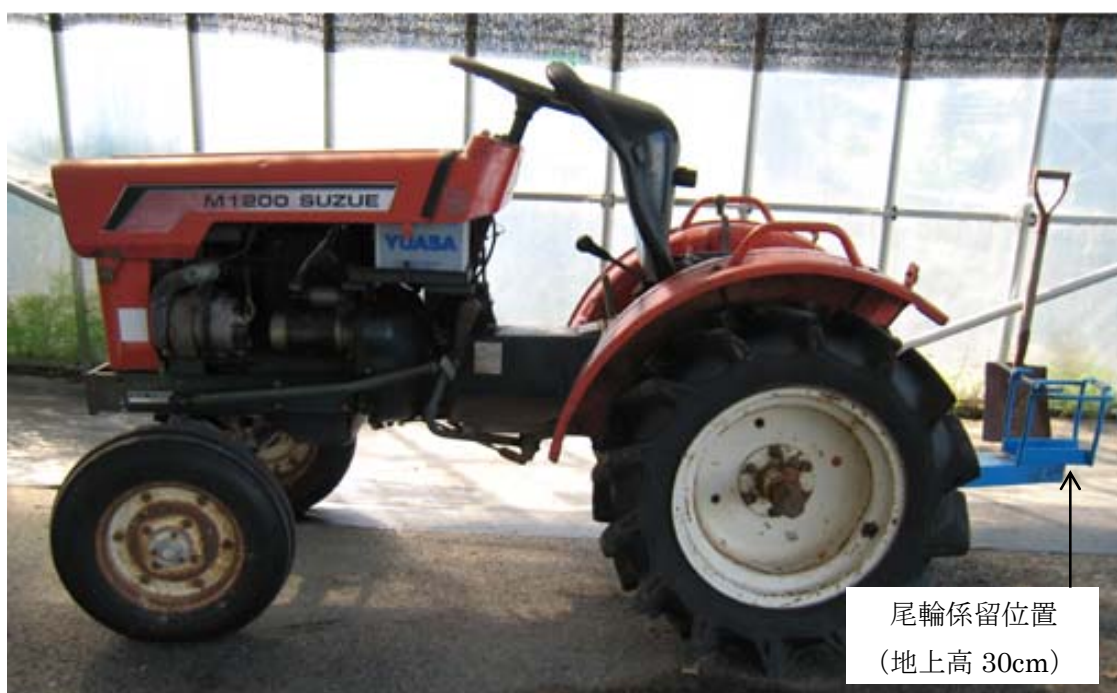
写真2 牽引トラクター

当日は午前中に2回の飛行をした。昼食のため、同機から離れる間、機体が風で煽られることがないように、尾輪を持ち上げて牽引トラクターに係留した。

同機は満タンの20リットルで約1時間20分の飛行が可能である。昼食後の飛行前に燃料確認を実施したところ、燃料タンクには半分弱の燃料が残っていたので、30分は飛行できると判断し、約20分で着陸しようと思っていた。正しい燃料量の確認は、同機の主輪と尾輪が接地した姿勢で行うべきであるが、今回は尾輪を牽引トラクターに係留していたため、上がった状態で行ってしまった。

尾輪係留位置
(地上高 30cm)
