# 航空重大インシデント調査報告書

平成20年 3 月 28日

航空・鉄道事故調査委員会

所 属 個人  
型 式 パイパー式 P A - 2 8 - 1 6 1 型  
登録記号 J A 4 0 6 3  
発生日時 平成 1 9 年 6 月 1 0 日 1 6 時 0 7 分ごろ  
発生場所 茨城県龍ヶ崎市半田町  
竜ヶ崎飛行場

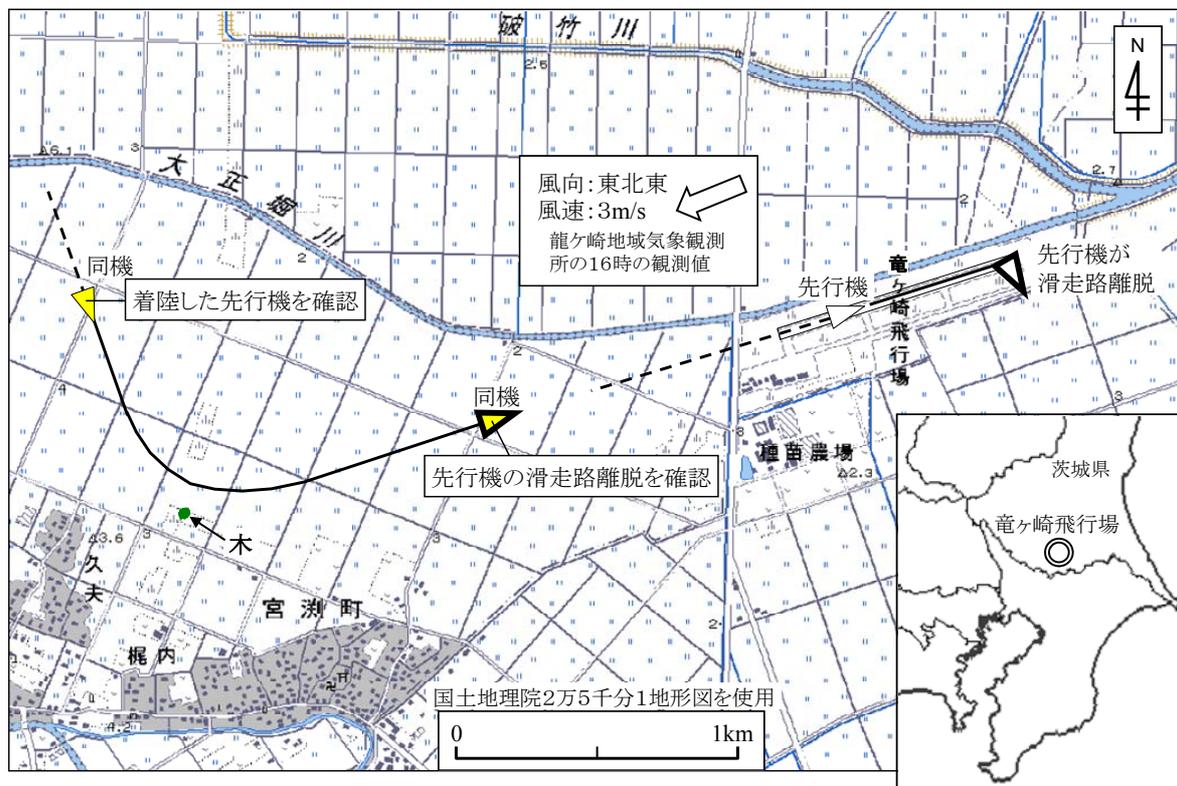
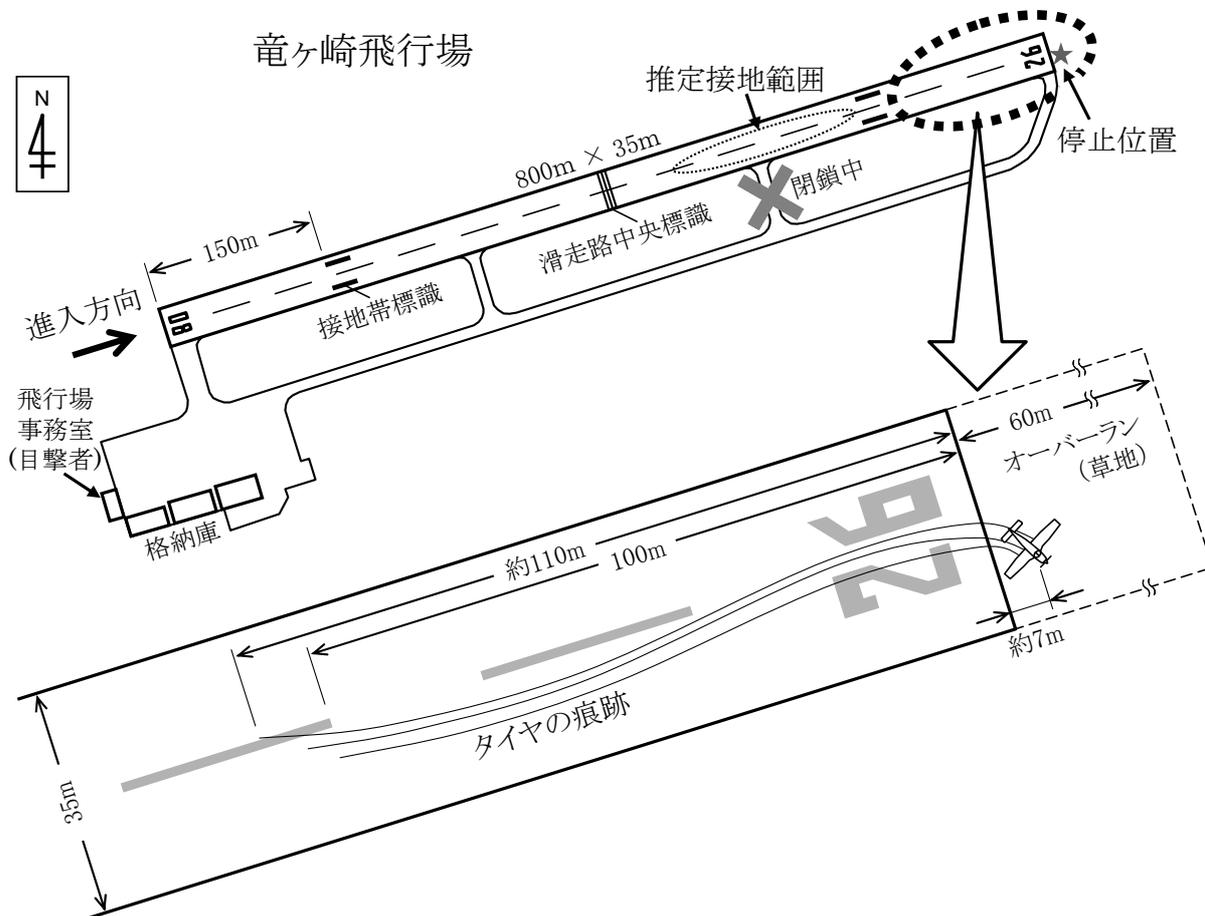
付図1 推定飛行経路図

飛行場事務室内からの窓越しに通常接地する付近で同機が見えた。高度は2～3mで速度が速く、水平に飛行していた。接地するまでは見届けていない。本重大インシデント発生場所は竜ヶ崎飛行場滑走路08終端の過走帯（北緯35度54分26秒、東経140度14分46秒）で、発生時刻は、16時07分ごろであった。

本重大インシデント発生以降に降水は観測されておらず、翌11日に確認したところ、同機がオーバーランした滑走路08終端の過走帯には、一部ぬかるみが存在していた。同過走帯には3本のわだちが残されており、真ん中のわだちの先端はぬかるみで大きな窪みとなり、滑走路08の終端から約7 mの位置にあった。滑走路には約110 mのタイヤの痕跡があり、このわだちに続いていた。

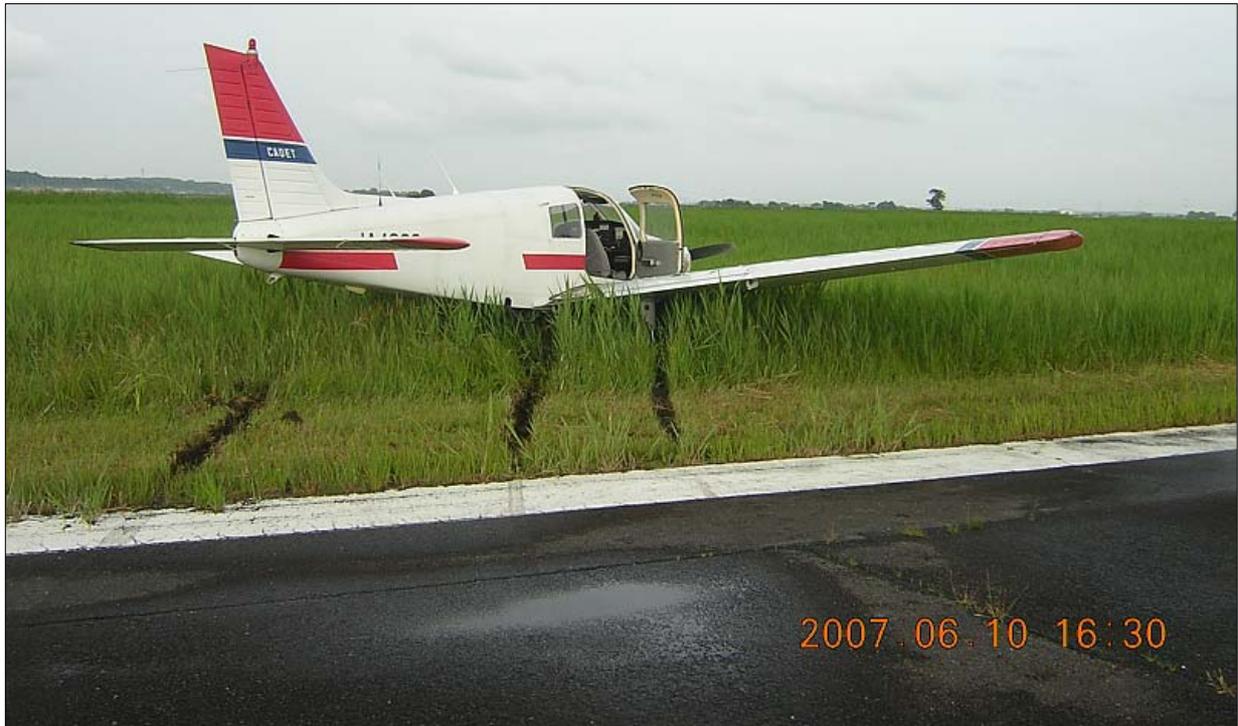
写真1 重大インシデント機

草丈約70 cmの草地内に停止した同機の前輪には、軸部までぬかるみに埋没していた形跡があった。前輪のタイヤ側面全体に泥が付着し、また、ホイールの凹部には泥が浸入したまま残っていた。左主脚のタイヤ側面の一部及びホイールの一部にも泥の付着があったが、右主脚には泥の付着はなかった。

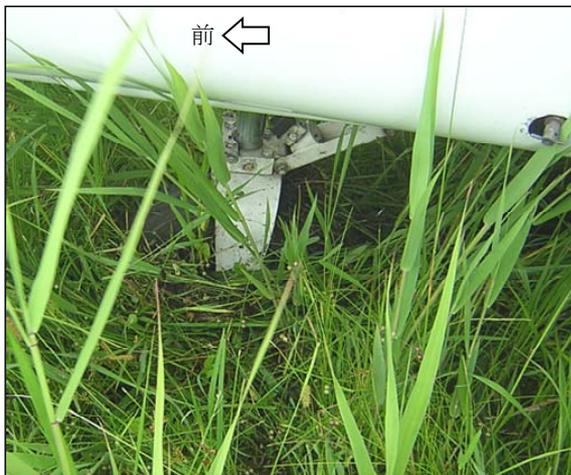
前脚

3.3 2.1、及び2.6に記述したとおり、本重大インシデント発生前の19mmの降水により、滑走路は濡れ、過走帯の草地はぬかるんだ状態であったことが、同機の接地後のブレーキ操作及び過走帯での車輪埋没に関与したものと推定される。
