航空重大インシデント調査報告書

運輸安全委員会

Ⅱ 株式会社日本航空インターナショナル所属 J A 8 9 0 4
株式会社日本航空インターナショナル所属 J A 8 0 2 0

1. 所 属 株式会社日本航空インターナショナル
型 式 ボーイング式747-400D型
登録記号 JA8904
2. 所 属 株式会社日本航空インターナショナル
型 式 ダグラス式MD-90-30型
登録記号 JA8020
- 発生日時 平成20年2月16日 10時33分ごろ
発生場所 新千歳空港滑走路01R上

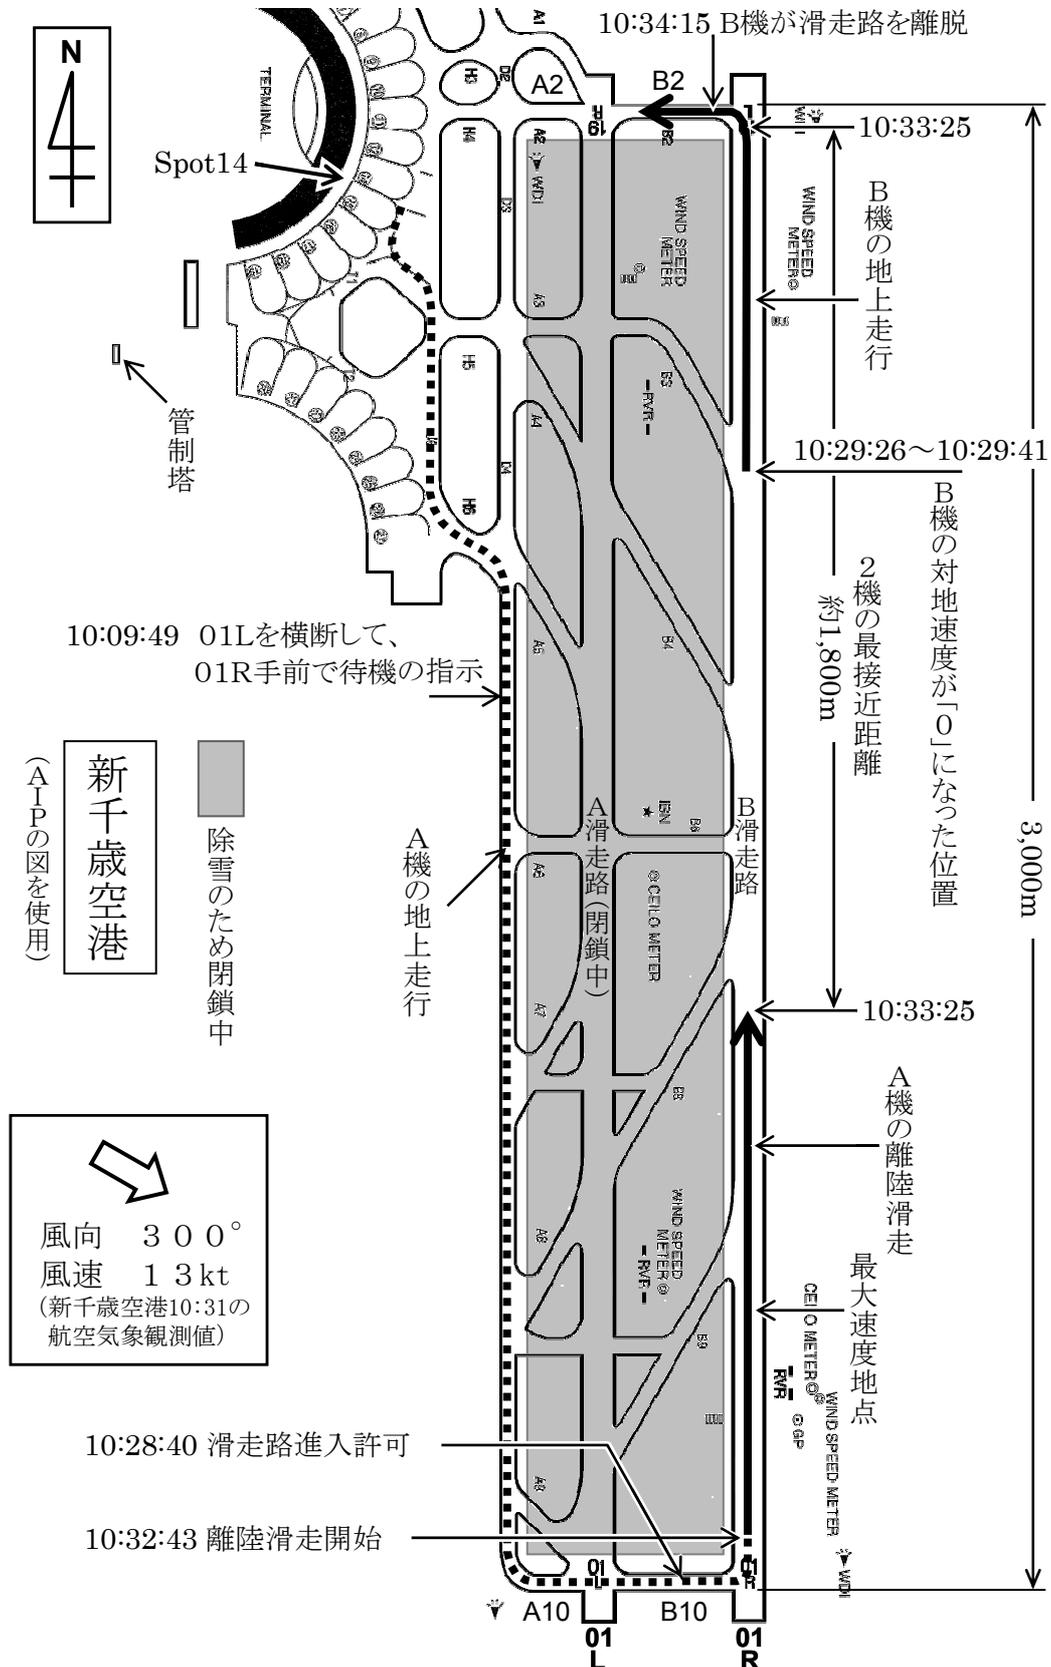
付図1 走行経路図

同 3 4 分 1 5 秒 B機が誘導路B 2に入った。(機首方位が西となった)
(付図 1、2 及び別添 1 参照)

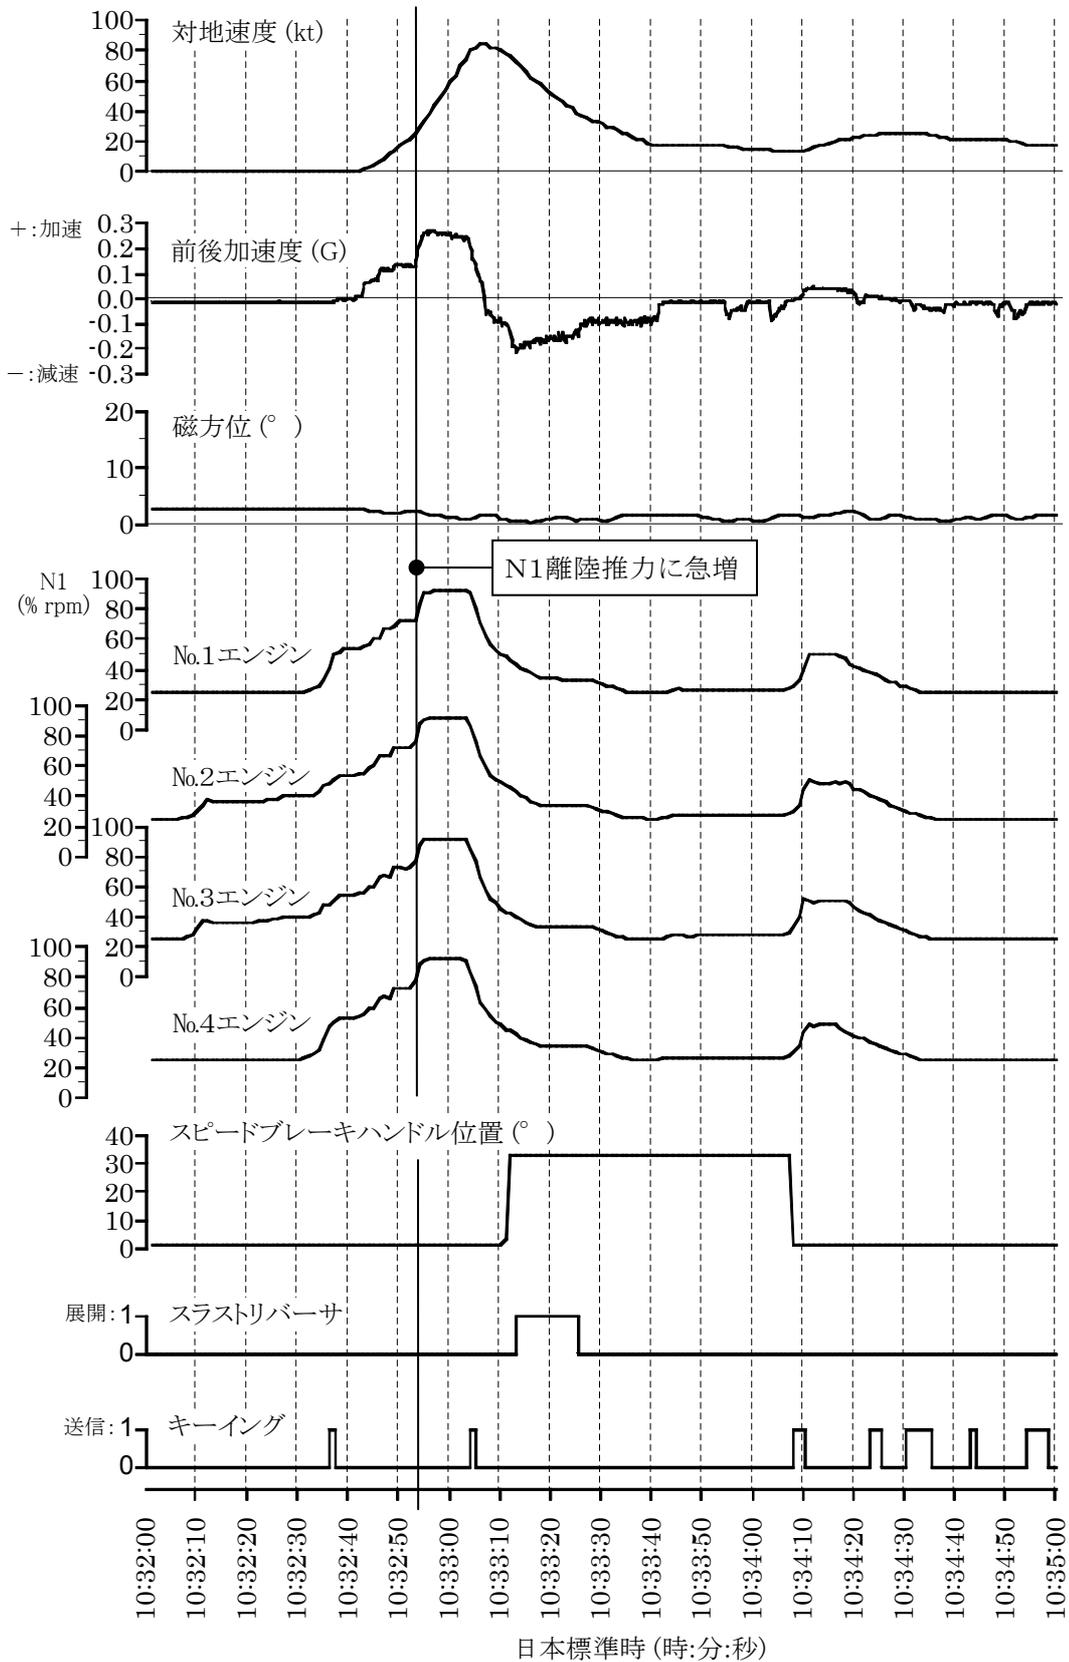
付図2 A機のDFDR記録

- 路上を走行し始めた。
- 同 30分11秒 A機がB滑走路上で滑走路中心線に正対して停止した。
- 同 30分19秒 タワーが担当する離陸のため待機中の航空機が計5機となった。
- 同 32分09秒 A機の第2及び第3エンジン^{*5}のN1が増加し、約4秒後に37%で安定した。
- 同 32分30秒 タワーがA機に、「JAPAN AIR 502, EXPECT IMMEDIATE TAKE-OFF, TRAFFIC LANDING ROLL AND INBOUND TRAFFIC 6 MILES」
(日本航空502便、迅速な離陸を予期せよ、航空機が着陸滑走中で、到着機が6nmにいる)と通報した。(この通報には同32分36秒までの、約6秒間を要した。)
- 同 32分32秒 A機の第1及び第4エンジンのN1が増加し始めた。
- 同 32分37秒 A機がタワーに、「ROGER, JAPAN AIR 502」と回答した。
- 同 32分38秒 A機の全てのエンジンのN1が約50%となり、揃って増加し始めた。
- 同 32分43秒 A機の対地速度が徐々に増加し始めた。
- 同 32分54秒 A機の全てのエンジンのN1が約72%から離陸推力まで急増した。
- 同 32分59秒 タワーがA機に、「直ちに停止せよ」と2回指示し「航空機が着陸滑走中である」と通報した。
- 同 33分05秒 A機がタワーに、「JAPAN AIR 502」と回答、A機のエンジン推力が減少し始めた。
- 同 33分07秒 A機の対地速度が最大約84ktとなり、以後減速した。
- 同 33分12秒 タワーが、滑走路01R進入端から約5nm南を着陸のため進入中のC機に、「復行」を指示した。
- 同 33分13秒 A機のスピード・ブレーキ・ハンドルが立ち上がり、エンジンがリバーズとなった。
- 同 33分24秒 C機がタワーに、「復行、進入復行手順に従う」と復唱した。
- 同 33分25秒 B機の機首が滑走路から誘導路B2の方向へ向き始めた。
(A機とB機が滑走路上で最接近し、約1,800mとなった)

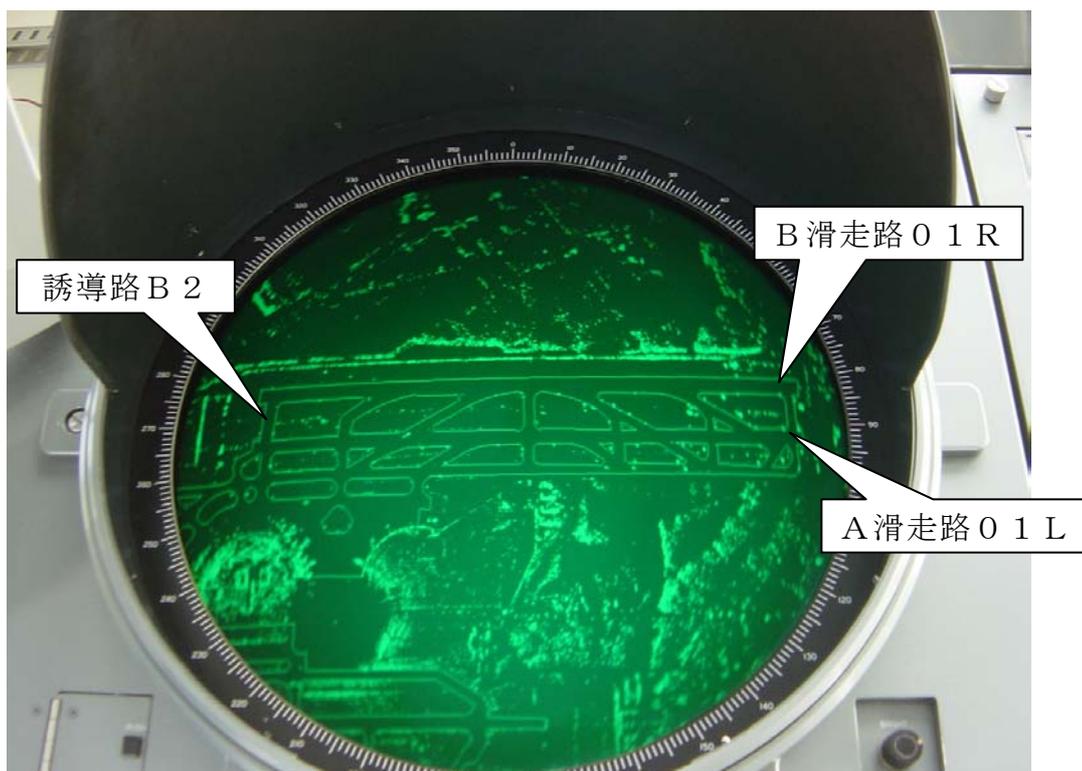
写真3 ASD E表示装置

航空交通管制業務は、同空港及び千歳飛行場を航空自衛隊航空支援集団航空保安管制群千歳管制隊（以下「千歳管制隊」という。）が、両飛行場の間に位置する管制塔及びラプコン^{*20}で実施している。管制塔にはタワーブライトディスプレイ^{*21}（以下「ブライト」という。）及びASDE表示装置が設置されている。タワーでは、地上管制席に設置されているASDE表示装置の画面を小型カメラで撮影した映像を、タワーの空港内車両位置情報システム情報表示装置に表示させ、暫定的にこれをASDE表示器として使用している。
