航空重大インシデント調査報告書

エ	ア	カ	ナ	ダ	所	属	C	F	M	W	P													
株	式	会	社	日	本	航	空	イ	ン	タ	ー	ナ	シ	ョ	ナ	ル	所	属	J	A	8	2	3	6

平成21年 2 月 27 日

運 輸 安 全 委 員 会

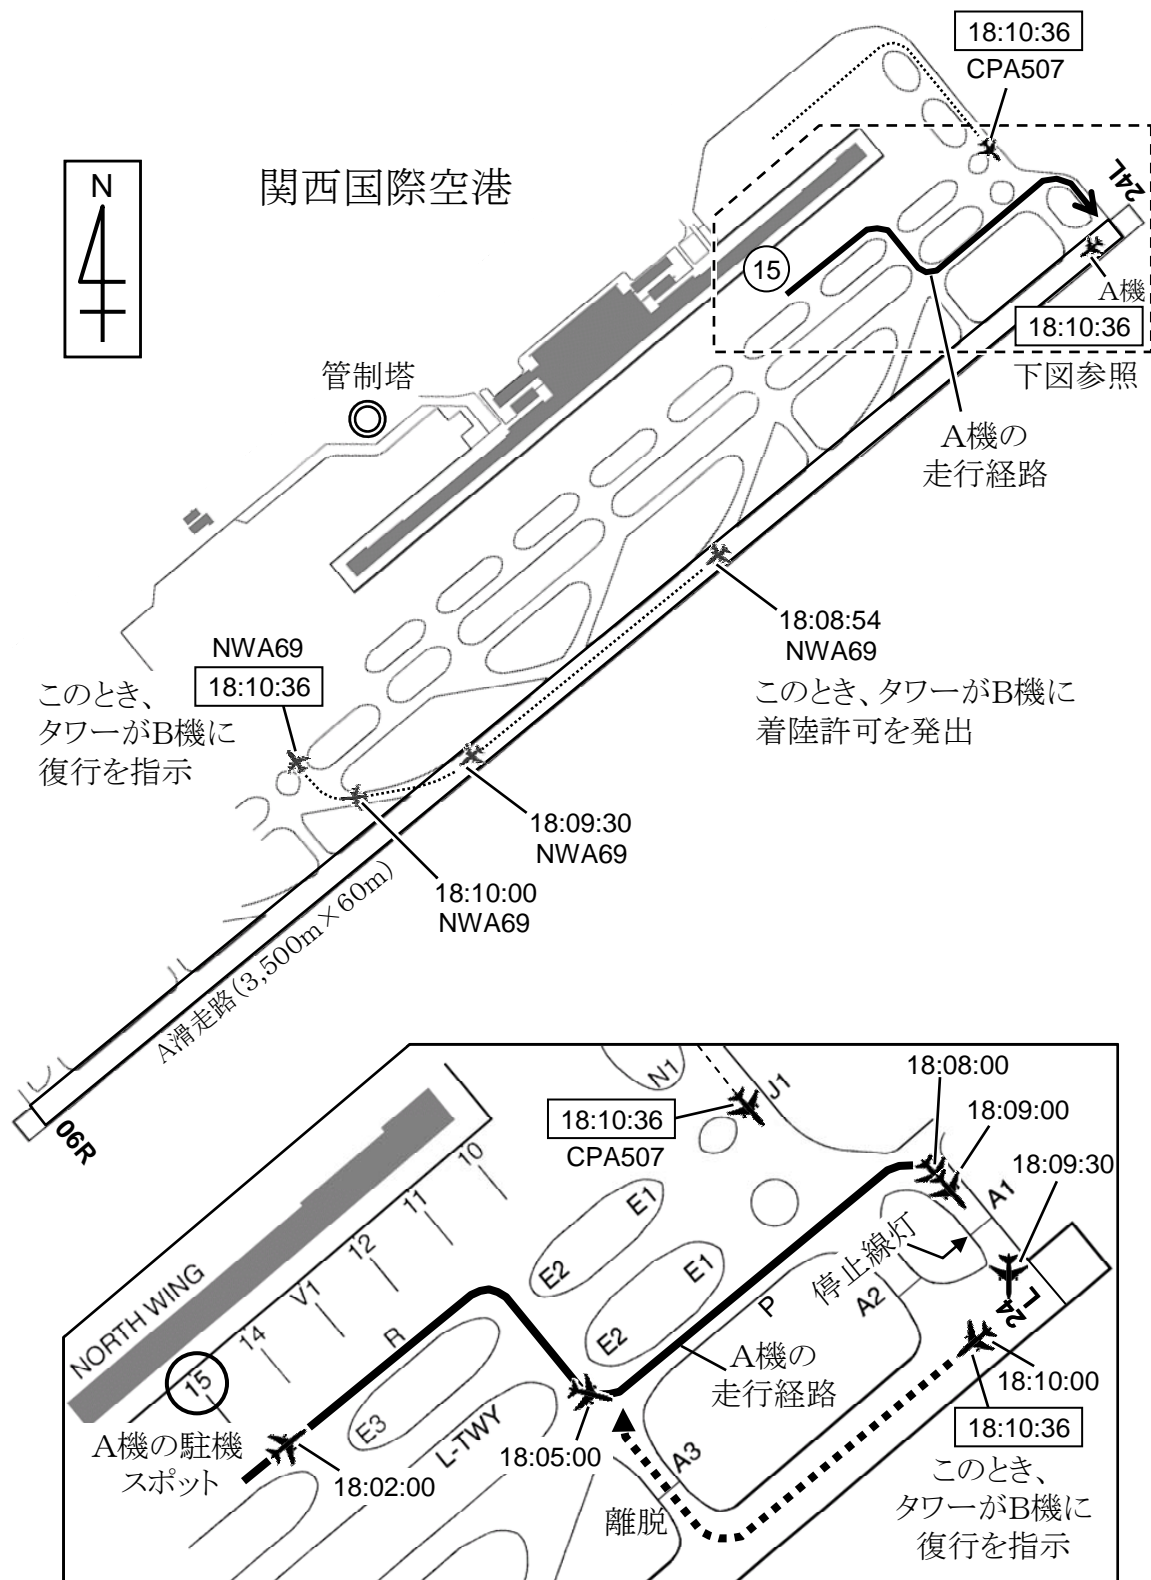
付図1 A機の推定走行経路図

同空港ではターミナルレーダー情報処理システム（ARTS-F）が運用されており、周辺空域を飛行中の航空機は空港監視レーダー及び二次監視レーダーが、また、空港面内の航空機は高分解能の空港面探知レーダー（以下「ASDE」という。）が捕捉し、航空機の位置情報等を記録している。このうちのASDE情報からA機の走行経路を推定し、走行速度を推算したところ、A機が誘導路Rを走行中であつた18時02分00秒から誘導路A1に進入した同08分00秒までの6分間の平均走行速度は、5～6kt（速度幅は約1～10kt）となつた。

同様に、NWA69及びCPA507の走行経路についてもASDE情報から推定し、A機の走行経路と共に付図1に示した。

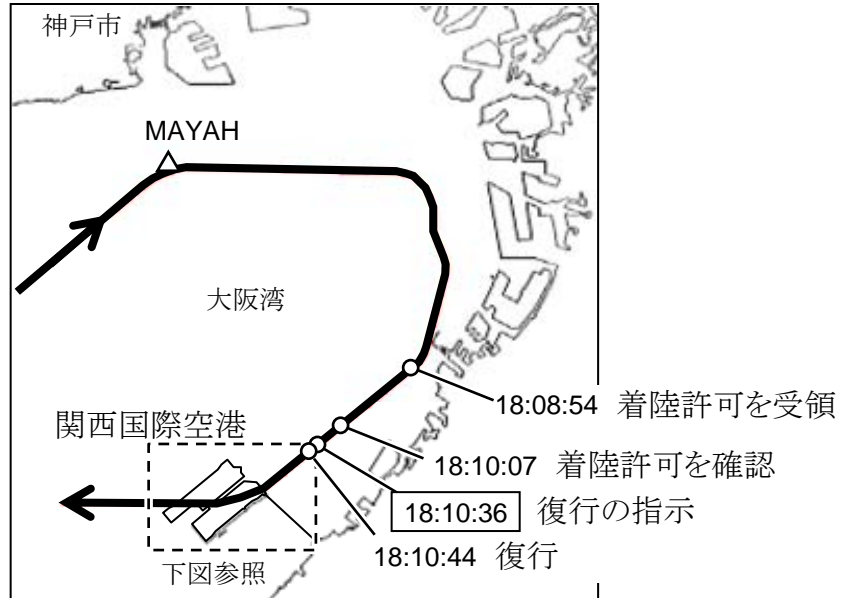
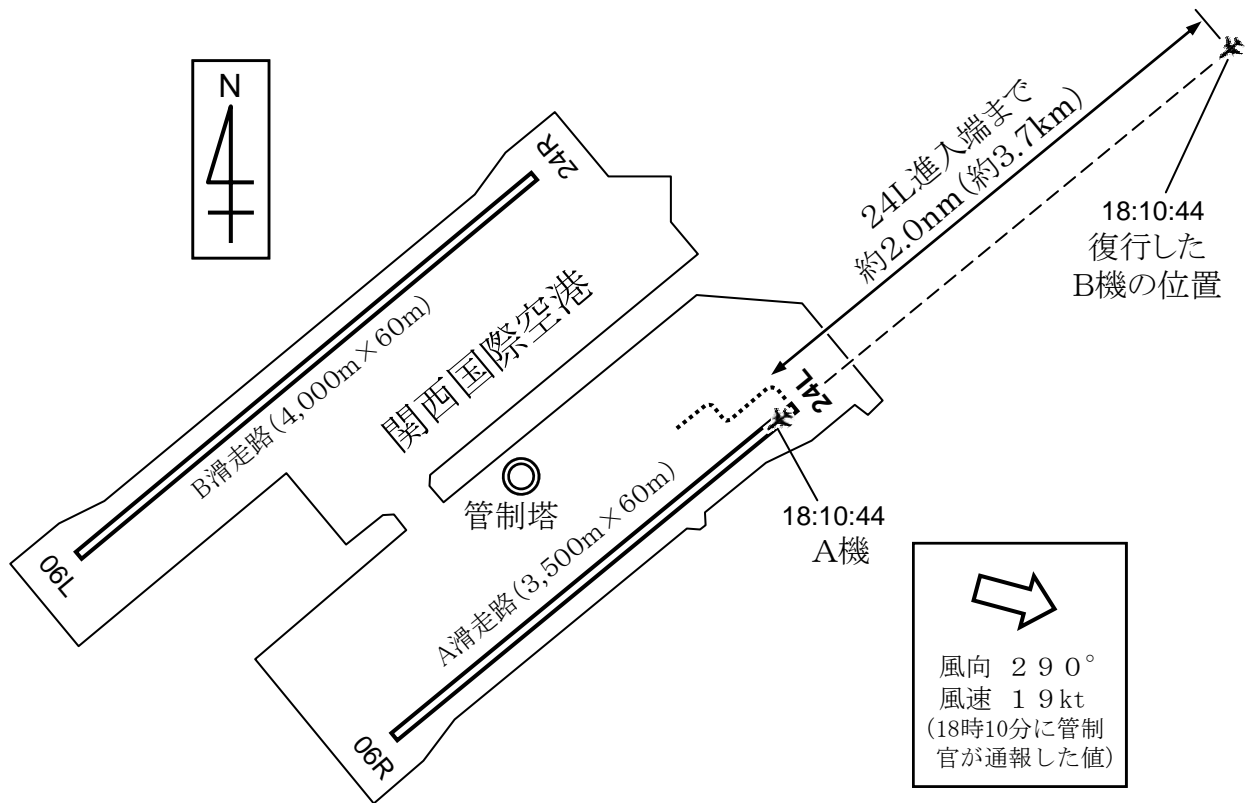
付図2 B機の推定飛行経路図

本重大インシデント^{*3}の発生は、平成19年10月20日18時11分ごろで、同空港の24Lの最終進入経路上、滑走路進入端から約2.0nm（約3.7km）の位置であった。
