AI2009-6

航空重大インシデント調査報告書

日本エアコミューター株式会社所属 JA001C

所 属 日本エアコミューター株式会社
型 式 サーブ・スカニア式S A A B 3 4 0 B型
登録記号 J A 0 0 1 C
発生日時 平成19年12月18日 11時26分ごろ
発生場所 出雲空港滑走路付近

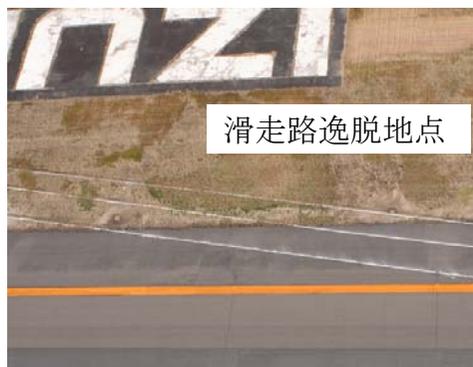
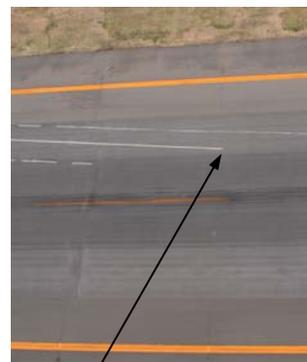
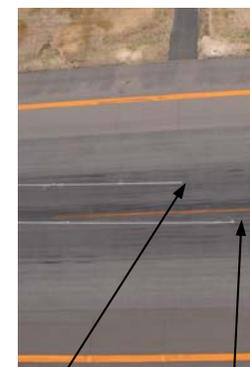
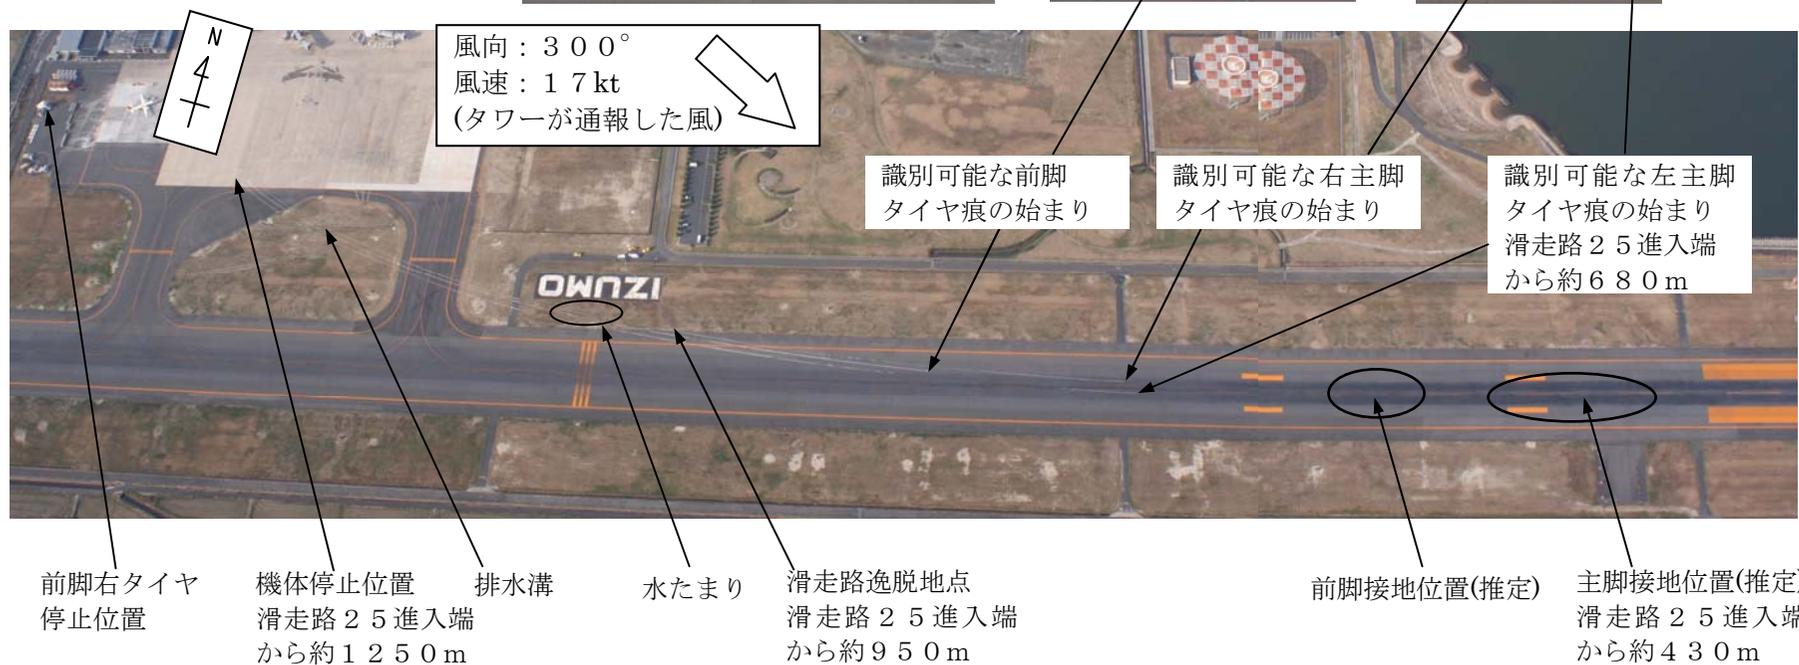
付図2 接地位置及び走行状況

滑走路には、同機のもので識別できるタイヤ痕（前脚及び左右主脚）が、滑走路25進入端から約680mの位置で始まり、緩やかに右方向にカーブを描きながら進入端から約950mの位置で滑走路を逸脱し、草地に入ってなおも右に曲がり続け、誘導路T2を横切り、滑走路に平行して設けられた幅110cmの排水溝を越えて停止位置まで続いていた。

滑走路の左右主脚のタイヤ痕には、大きな濃淡の差はなかった。

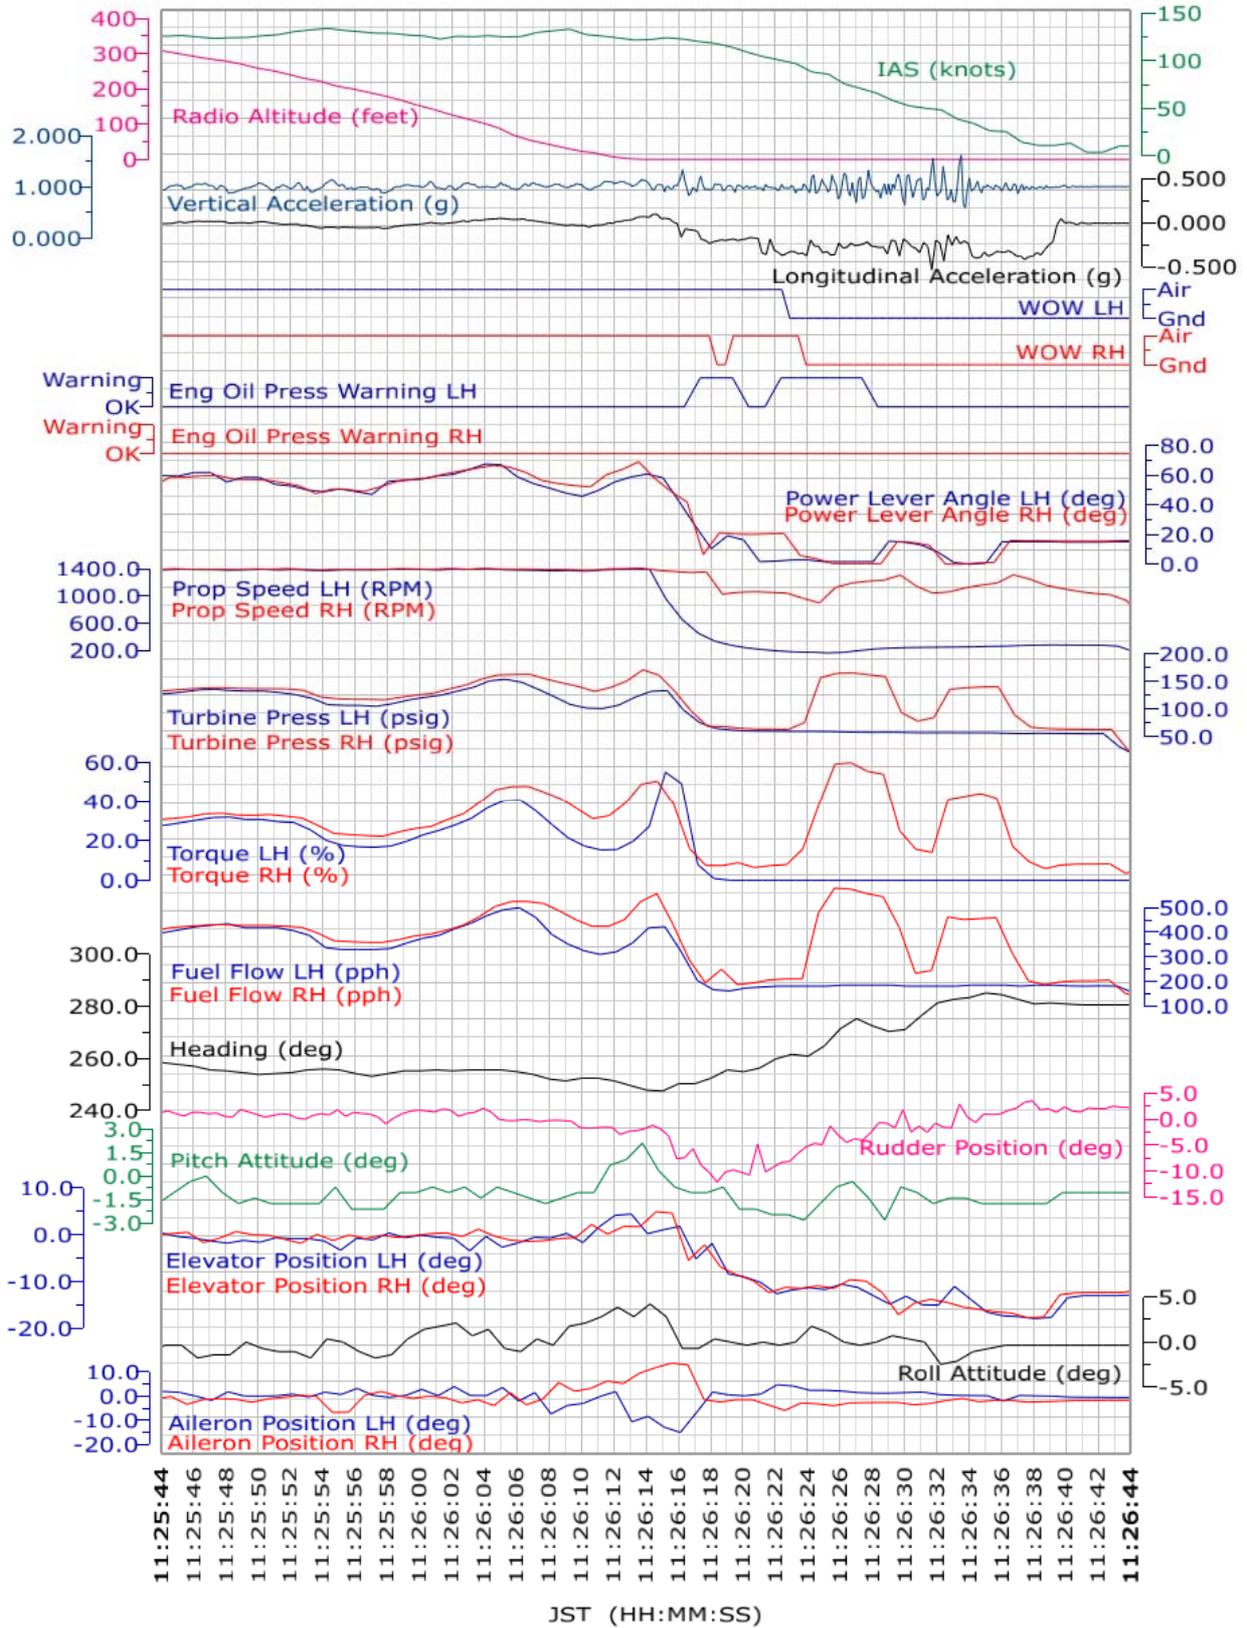
付図3 DFDRの記録

DFDR記録によると、26分14秒から15秒にかけて、左エンジンのトルクが急増するとともに、左プロペラ回転数が急激に低下していた。このことはオートコースンが作動した状況に酷似していることから、関連するパラメーターを以下に示す。

以上に述べたように、同機の左エンジンは26分13～14秒ごろにハイパワー・モードのオートコースンが作動する条件を満たしていたものと推定される。また、同時刻には、左エンジンのトルクの急上昇及び左プロペラ回転数の低下並びにプロペラ回転数が低下するような音がDFDR及びCVRにそれぞれ記録されていた。これら

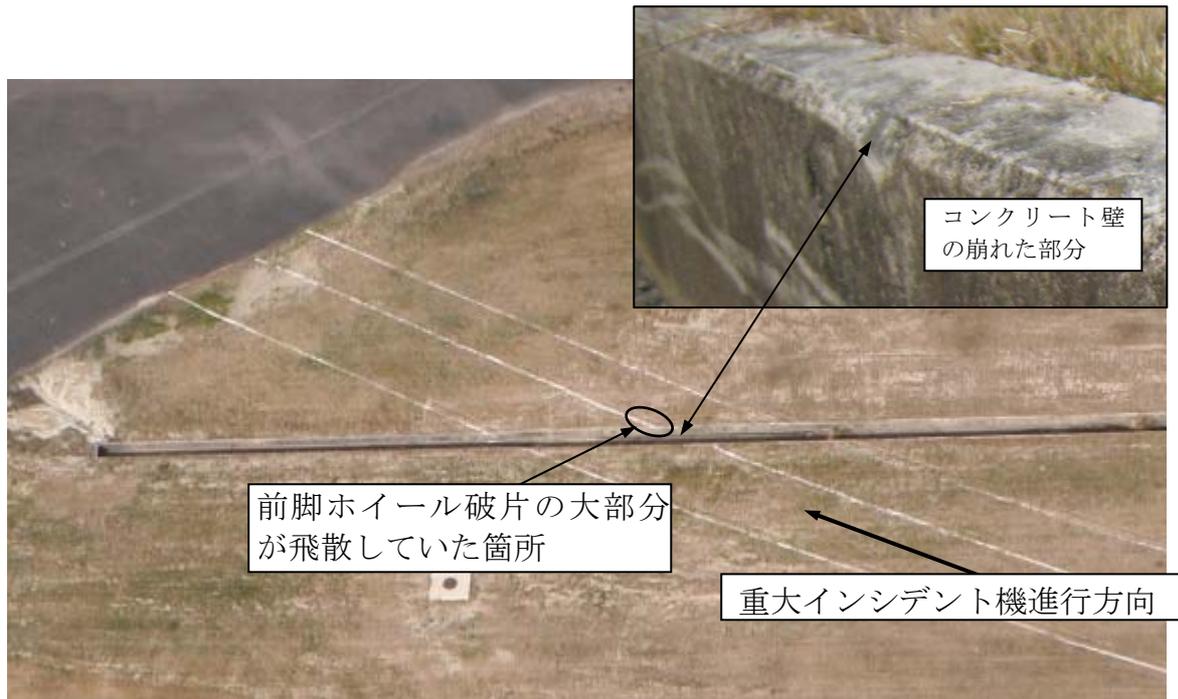
写真2 滑走路脇の排水溝

排水溝の縁には前脚タイヤ及び主脚タイヤの衝突痕があり、また排水溝から同機の進行方向には前脚ホイールの破片が散乱していた。タイヤ痕はエプロン上に続き、アスファルト面には引っ掻き傷が残され、同機は誘導路T1北側のエプロン上で停止していた。

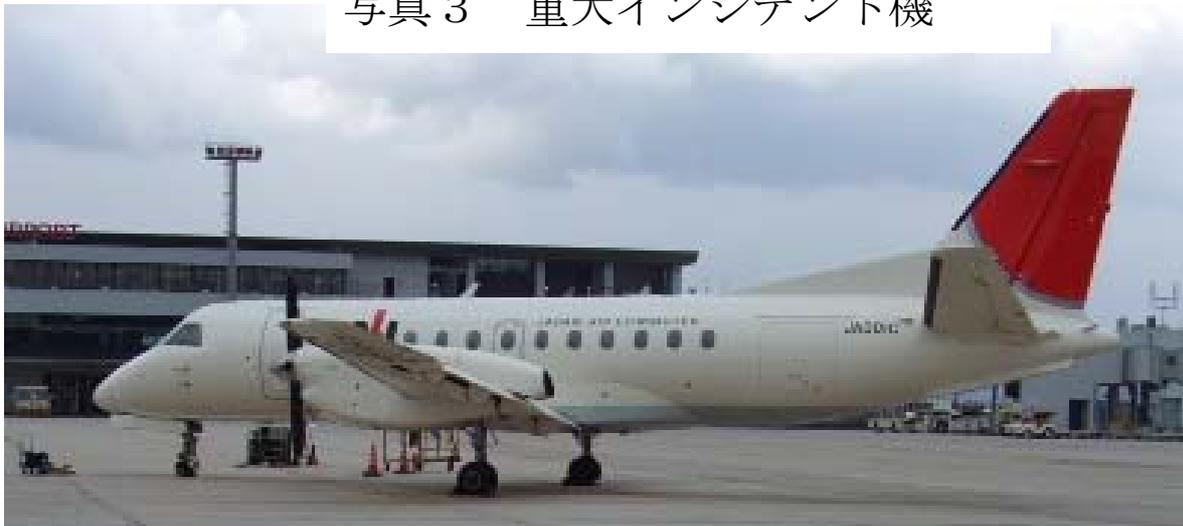
写真3 重大インシデント機

同機の前脚の左右タイヤはパンクし、右タイヤはホイールから外れていた。左右のホイールは前脚の車軸に残されていたが、タイヤを固定するフランジ部分が割れて地上走行によって削られていた。

右プロペラ一枚のブレード前縁には、異物による衝突痕があった。

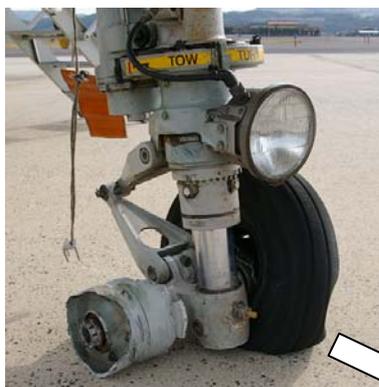
写真4 損傷した前脚

前脚の右タイヤの側面とトレッド部分には亀裂があり、トレッド部分の亀裂はタイヤ内側に貫通していた。また全てのタイヤには、2.9.1に記述した排水溝との衝突痕があった。

- (2) 2.1.1に記述したように、26分31秒から4秒間再び両エンジンのリバース操作が行われ、同機はさらに右に偏向していったものと推定される。この操作時にも機長は左エンジンに何らかの異常があることに気付くことはなかったものと推定される。
- (3) 2.1.1に記述したように、26分31秒からプラスサイドに3回の垂直加速度のピークがあったことから、同機はこの時機に排水溝を通過したと推定され、破片の飛散状況から、その際に前脚のホイールが破壊され、その後の正常な走行ができなくなったものと推定される。

なお、前脚の破損は、滑走路に平行して設けられた排水溝に衝突したことによるものと推定される。
