# 航空重大インシデント調査報告書

運輸安全委員会

I エアー・インディア所属 VT-EPW

所 属 エアー・インディア  
型 式 ボーイング式747-337型 (コンビ型)  
登録記号 VT-EPW (インド)  
発生日時 平成20年9月21日 12時38分ごろ  
発生場所 成田国際空港の南約10km上空

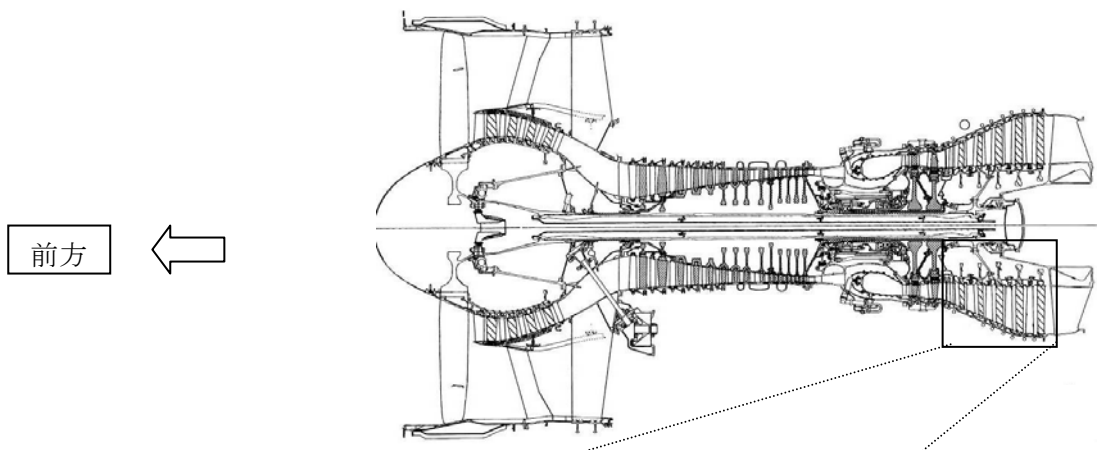
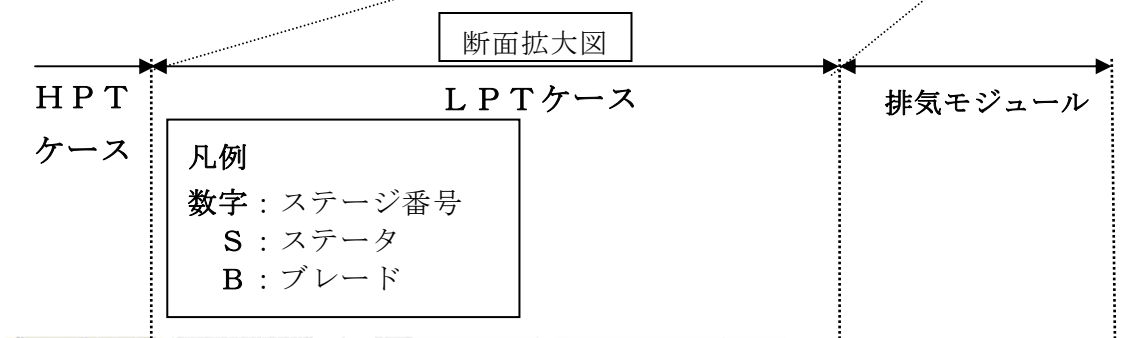
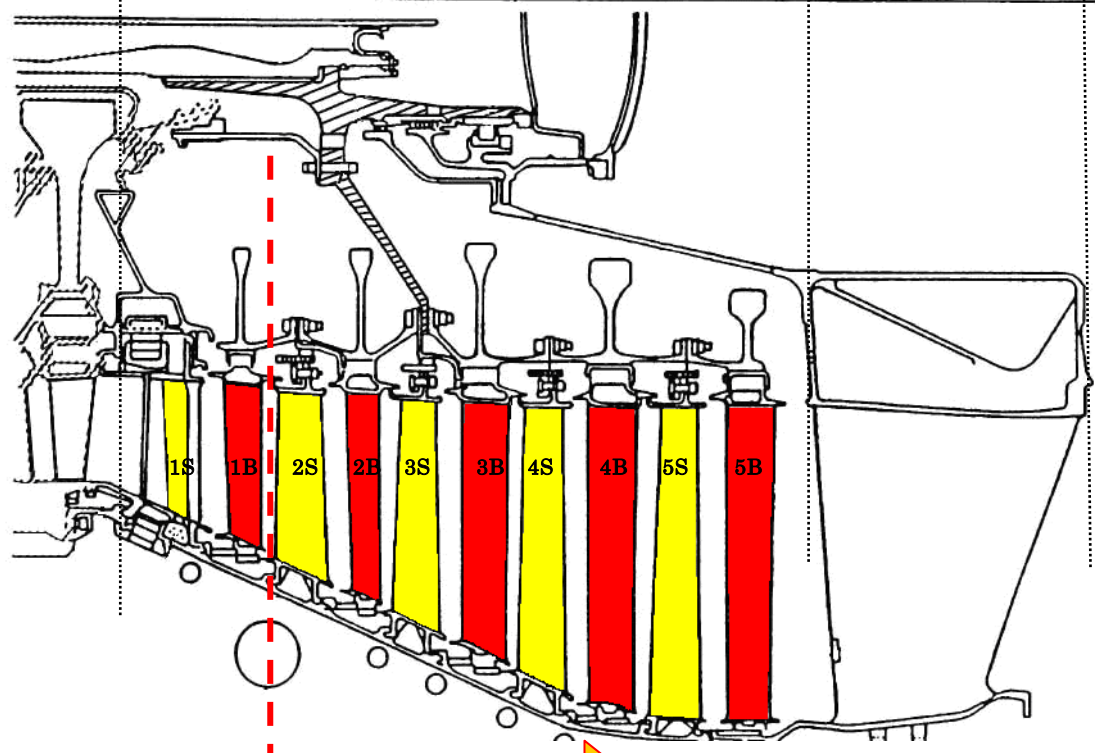
付図2 No. 3エンジンLPT

- (1) No. 3エンジンの低圧タービン部（以下「LPT」という。）破壊
- (2) 右主翼の下面外板、翼アクセス・ドア及びNo. 3エンジン内側パネルに擦過傷

LPTは、軸流5段（ステージ）で、各々ステータ（静翼）、ローター（動翼）の順に5段で構成されており、No.3エンジンのLPTの主な部分の損傷状況は、次のとおりであった。

### (4) LPTのケーシングには、タービン・ブレード等の衝突によると見られる多数の穴及びき裂が発生していたが、貫通はしていなかった。分離したブレードは、エンジンの排気口から排出された。

著しい損傷

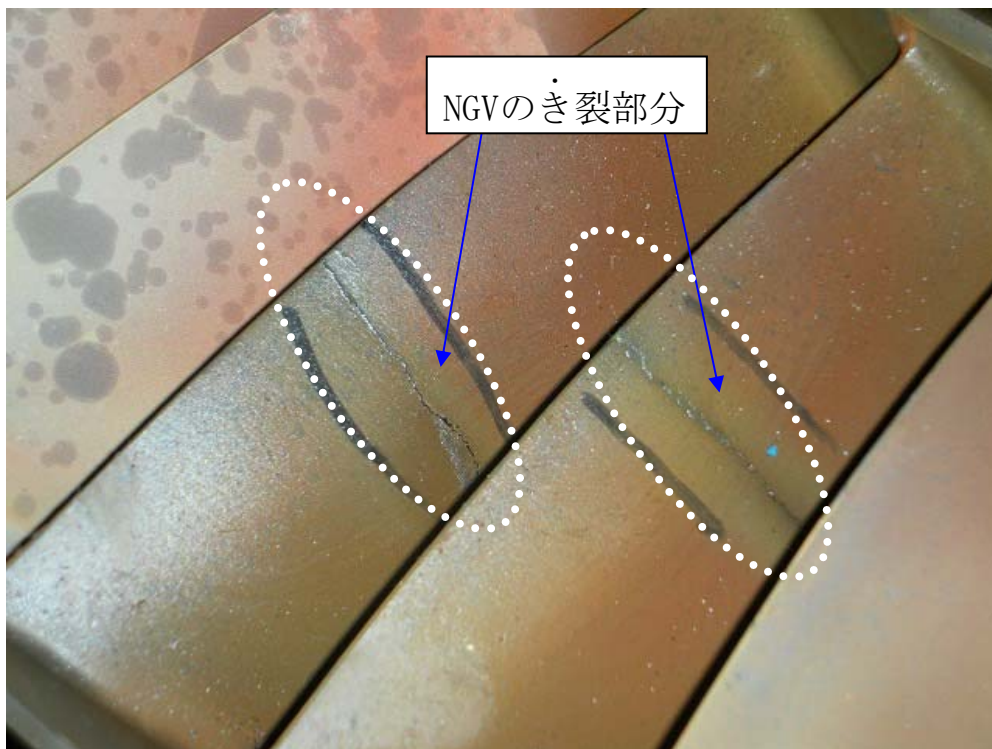
このうちNo.2ベーン・セグメントの2枚のNGVにき裂が発生していた。タービン・ブレードには、異常はなかった。

写真2 LPT STG-1 No.2 ベーン・セグメント NGV のき裂

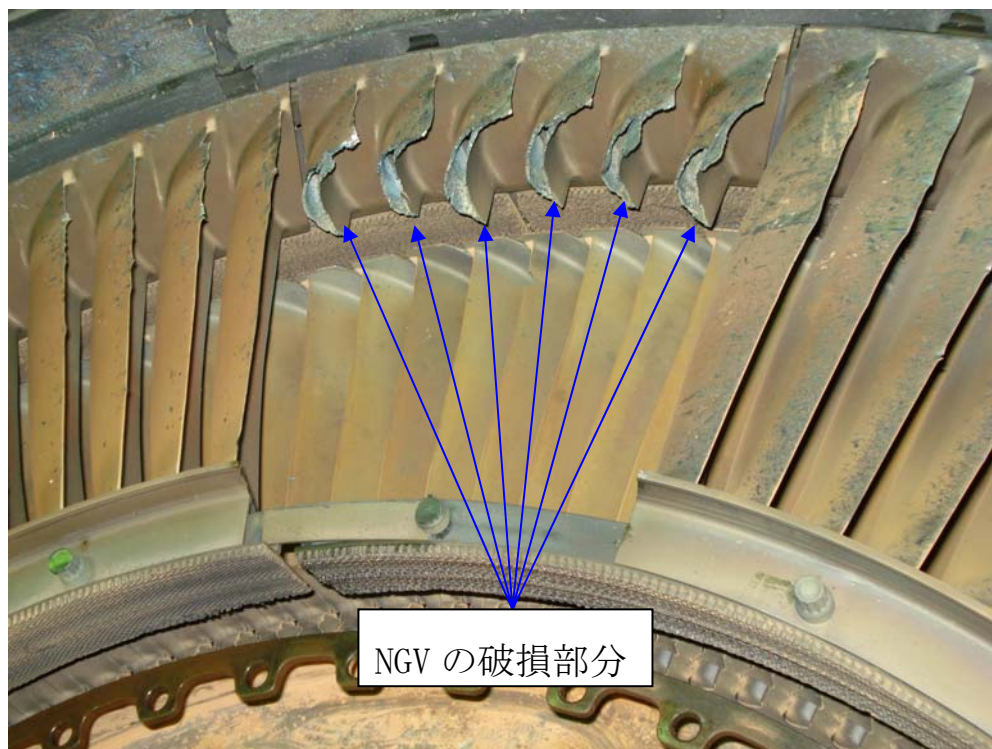
① No.3ベーン・セグメントの6枚すべてのNGVが外径側端部で破断し、脱落していた。また、インナー・プラットホームは欠損していた。

結晶粒界周辺には化合物の析出が起こりやすく、またクロム炭化物が析出すれば耐酸化性を与えるクロムが減少し、結晶粒界周辺には酸化・腐食が発生し易くなることから、粒界腐食により材料劣化及び強度低下が進行して、ブレード内壁よりき裂が発生し破断したものと推定される。

写真3 L P T STG-2 No. 3 ベーン・セグメント NGV の破断状況

LPTのSTG-1及びSTG-2のNGVについては、2.11.1に記述したように、エンジン製造メーカーによる2006年6月16日付け技術通報に、STG-1とSTG-2のNGVの内部空洞は、周囲保護のコーティングをしてないことから、粒界酸化及び粒界腐食による劣化を受け、内壁面側を起点とするき裂及び破壊を生じることから、新しく内壁面に耐酸化コーティングを施したNGVに交換するとノズルの信頼性や耐久性を改善させる旨が記載されていたが、同社は技術通報以降、同エンジンのNGVの点検整備の予定はなく、NGVの交換もされていなかった。

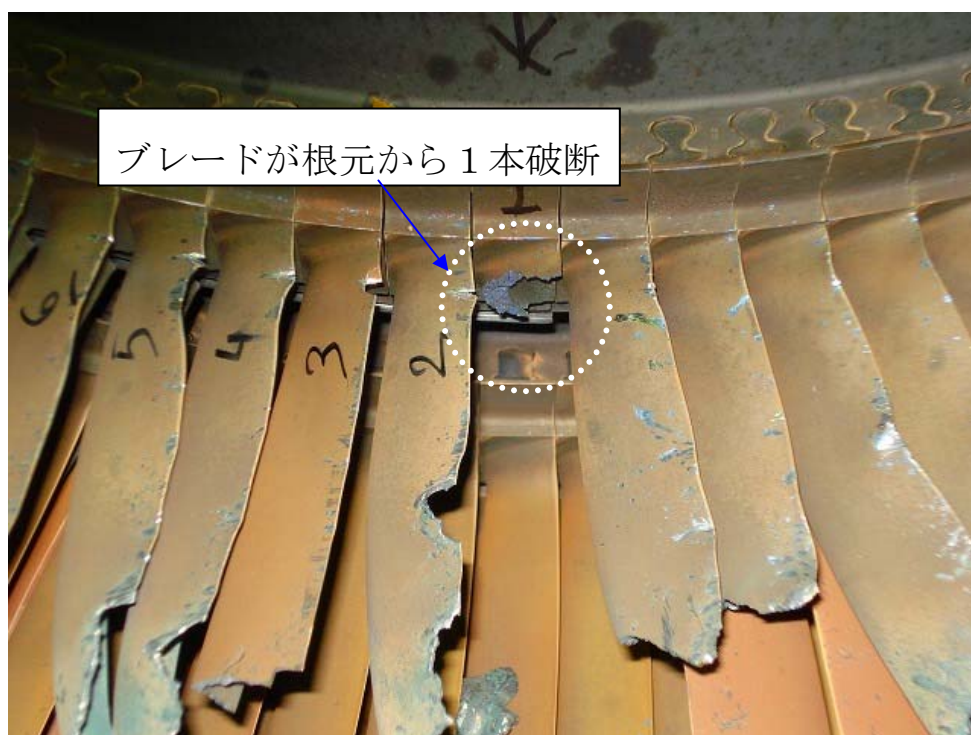
③ 124枚のタービン・ブレードは、すべて全周にわたり損傷していた。このうち1枚のブレードは、LPTディスク取り付け部の付根から破断していた。

STG-2のタービン・ブレードの前縁根元に、衝突痕と見られる大きな凹みがあった。この凹み部分は、STG-2のNo.3ベーン・セグメントNGVのインナー・プラットホームの形状と一致した。

この凹み部分は、2.10.3に記述したとおり、破断、脱落したNo. 3ベーン・セグメントNGVのインナー・プラットホームの形状に一致したことから、No. 3ベーン・セグメントNGVの破断と同時にインナー・プラットホームも外れ、高速回転中のタービン・ブレードに衝突し、タービン・ブレードが破断したものと推定される。

写真4 L P T STG-2 タービン・ブレードの破断状況

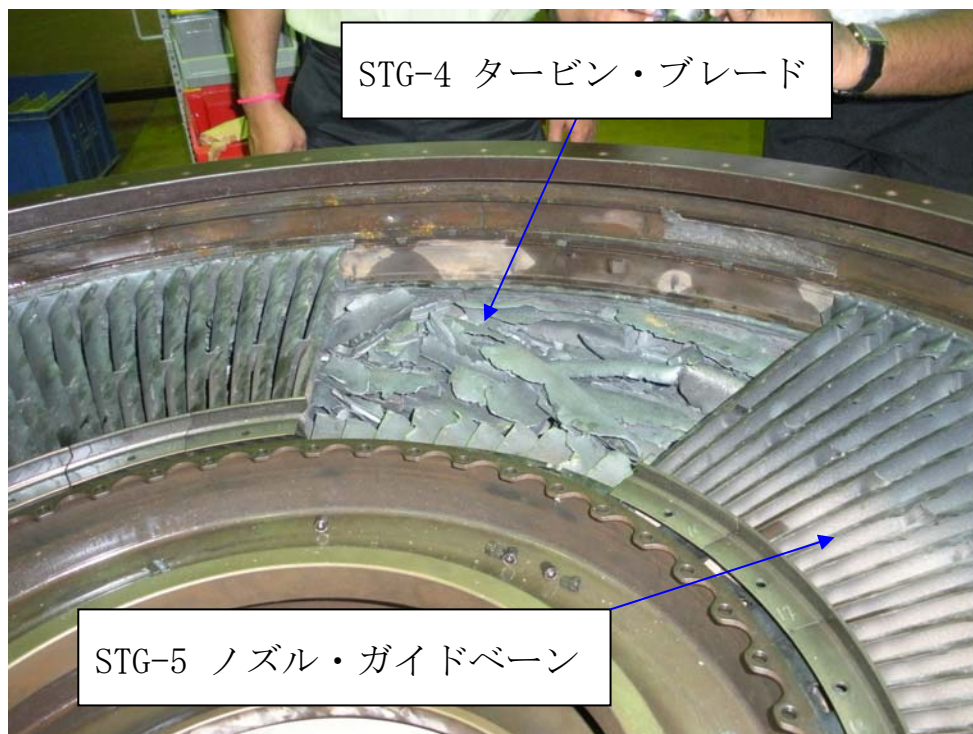
STG-2のNGVが破断及び脱落をしたことにより、STG-3～STG-5までのタービン・ブレードは、すべてほぼLPTディスク付け根付近から破断していた。

STG-3～STG-5までのタービン・ブレードが全てほぼLPTディスク付け根付近から破断したこと及びNGVが損傷したことについては、2.10.4に記述したとおりSTG-2のNGVが破断及び脱落后飛散したことにより、STG-2タービン・ブレードに衝突して2次破壊が起こり、後段のタービン・ブレード及びNGVに次々に衝突し、2次破壊が拡大したためと推定される。

写真5 L P T STG-4 の破断したタービン・ブレードの状態

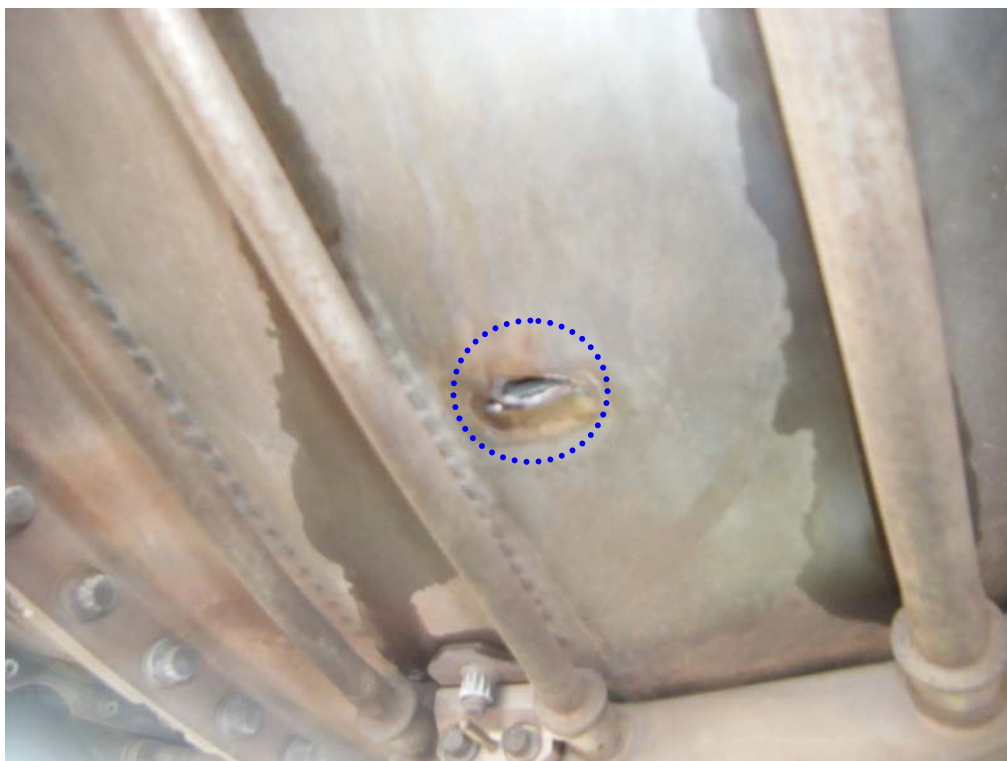
写真6 No. 3 エンジンの損傷したL P Tケーシング

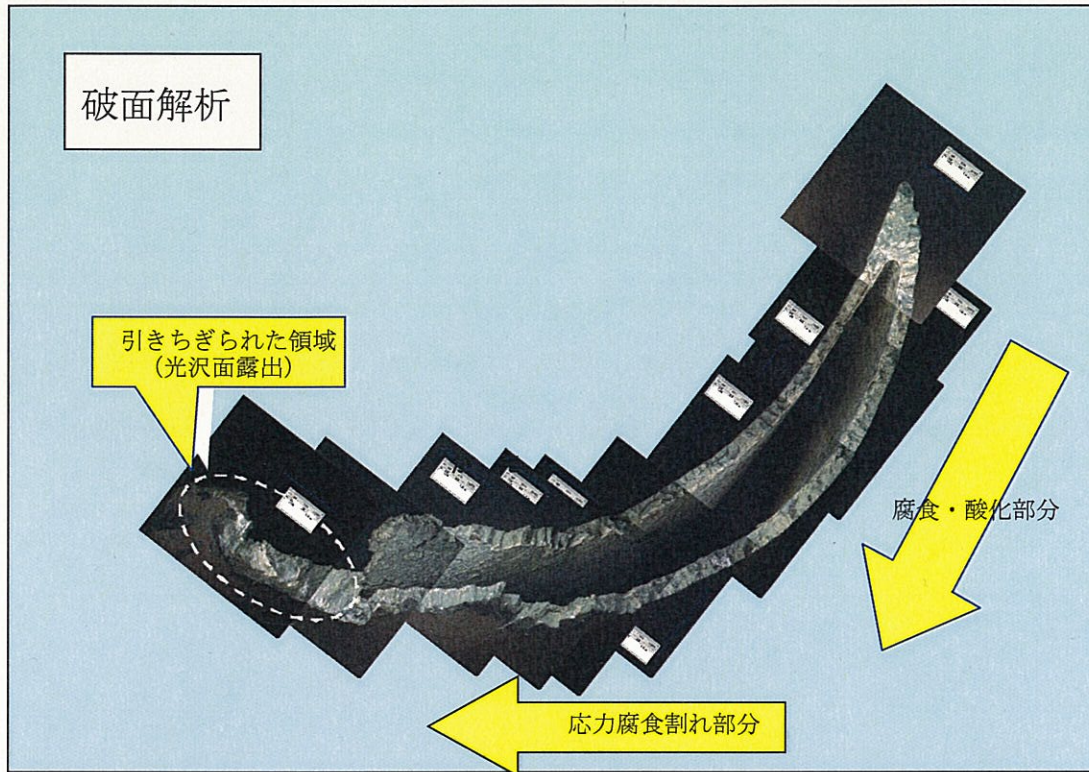
破面は酸化腐食しており、一部結晶粒界<sup>\*7</sup>における応力腐食割れ<sup>\*8</sup>があった。

起点が異なる複数のき裂が連結することにより分岐状の破面様相を呈しており、壁面貫通損傷状態であった。

写真7 LPT STG-2 の NGV 破断面

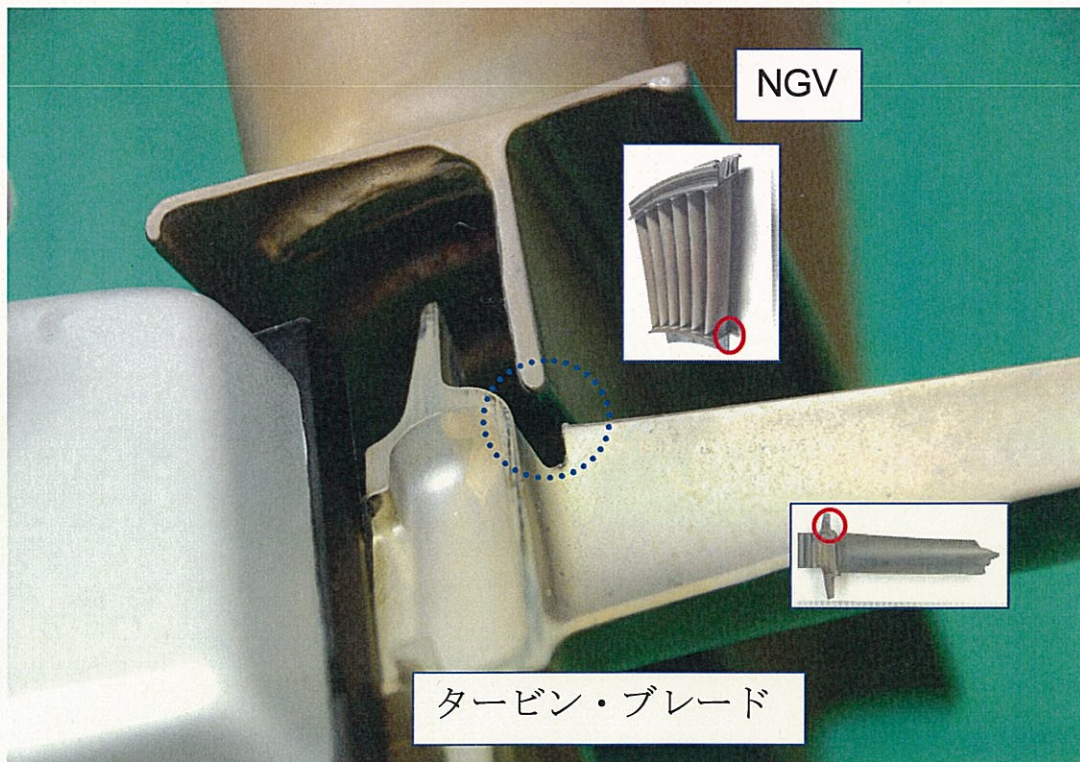
写真8 LPT STG-2 のタービン・ブレード衝突痕

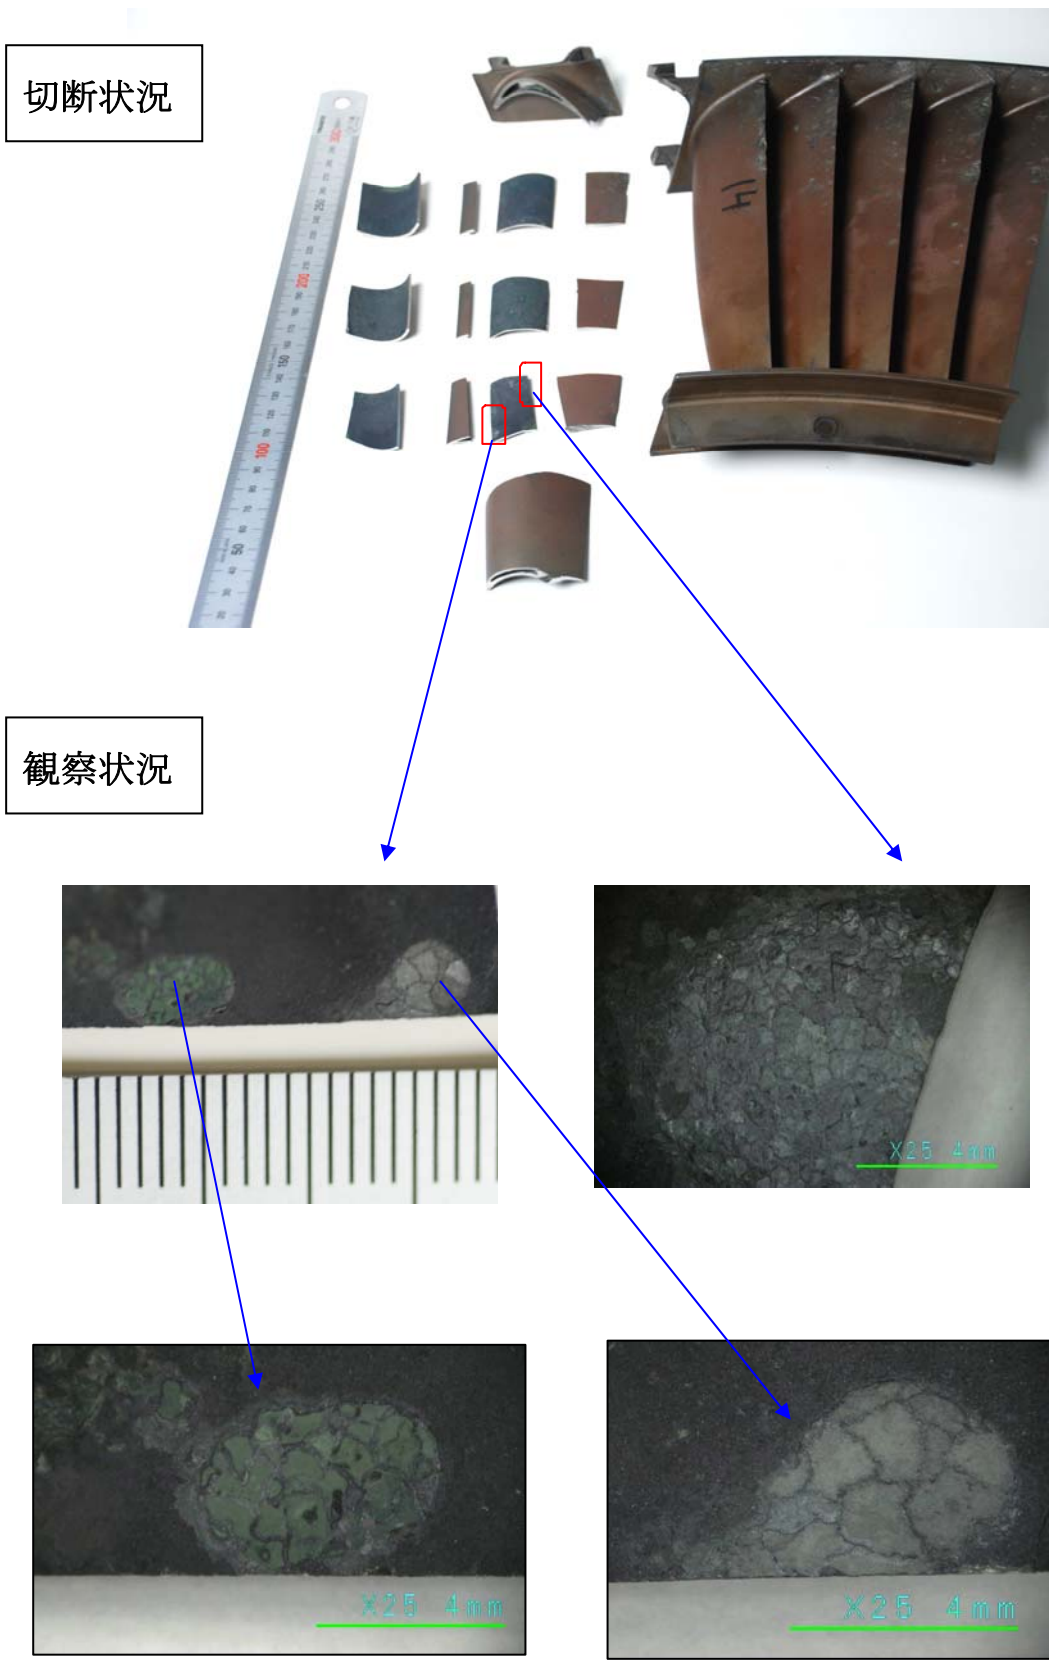
NGVは、外側表面は耐酸化コーティングが施されていたが、内壁面は黒色の酸化膜で覆われていて、はがれやすい状態であった。

また、内壁面は耐酸化コーティングが施されてなく、母材は著しい粒界腐食<sup>\*10</sup>及び粒界酸化<sup>\*11</sup>状態となり、ぼろぼろと崩れる状態であった。

ノズル・ガイド・ベーンが粒界腐食により破断したことについては、当該ノズル・ガイド・ベーンの外側表面には耐酸化コーティングが施されていたが、内壁面には耐酸化コーティングがされていなかったことから、結晶粒界において酸化及び腐食が発生しやすくなり、材料劣化及び強度低下が進行し、ノズル・ガイド・ベーン内壁より破断したものと推定される。

写真9 LPT STG-2のNGV内壁面の粒界腐食及び粒界酸化状況

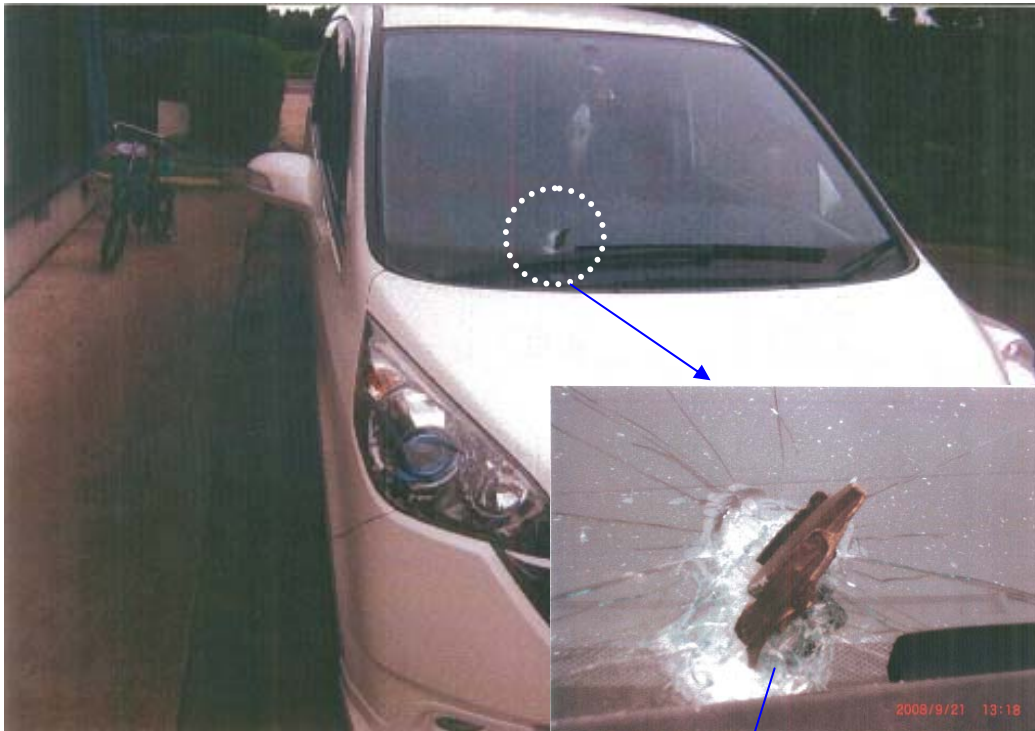
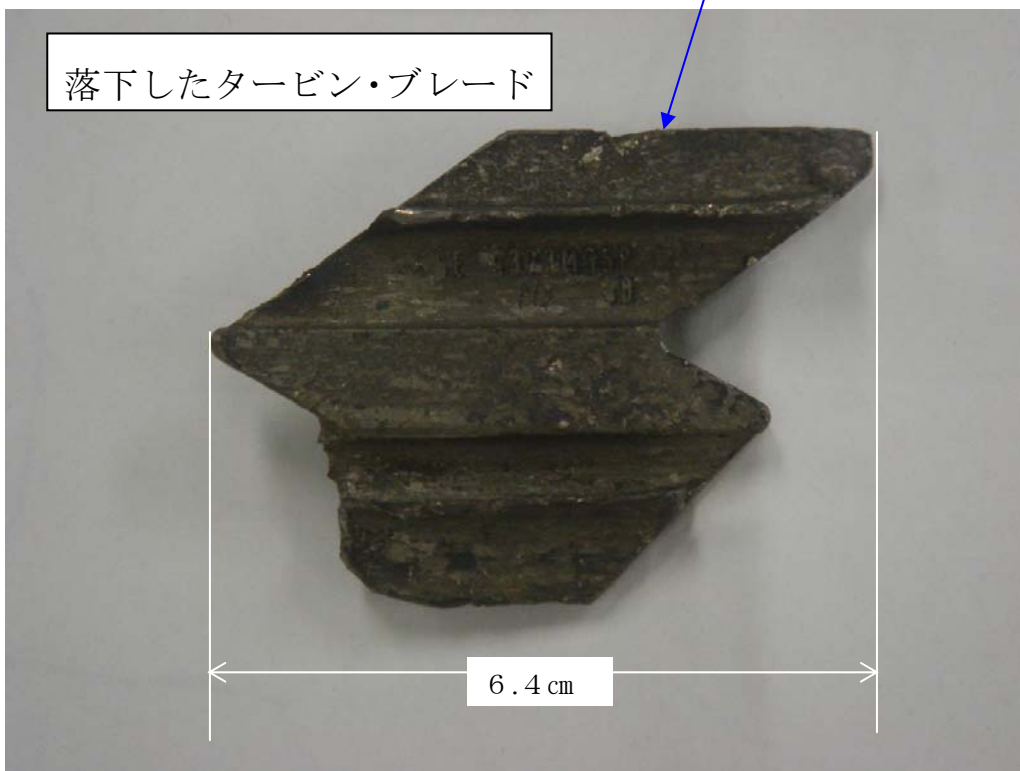
飛行経路直下に駐車中の乗用車3台に、低圧タービン・ブレード及びノズル・ガイド・ベーン（以下「NGV<sup>\*5</sup>」という。）の破片が落下し、破断片が突き刺さり損傷した。

3.9に記述したように2次破壊が起こり、低圧タービン・ブレード及びNGVの破片が排気口より空中に飛散し、2.4に記述したとおり、飛行経路直下に駐車中の乗用車にタービン・ブレード片が落下して損傷させたものと推定される。

写真10 損傷した乗用車（フロントガラス）
