航空重大インシデント調査報告書

Ⅱ	個	人	所	属	J A 4 0 0 1
	海上自衛隊第22航空群第22航空隊所属				J N 8 4 1 7

発生日時 平成21年1月27日 16時25分ごろ

発生場所 長崎空港滑走路36進入端の南西約2.4nmの海上上空

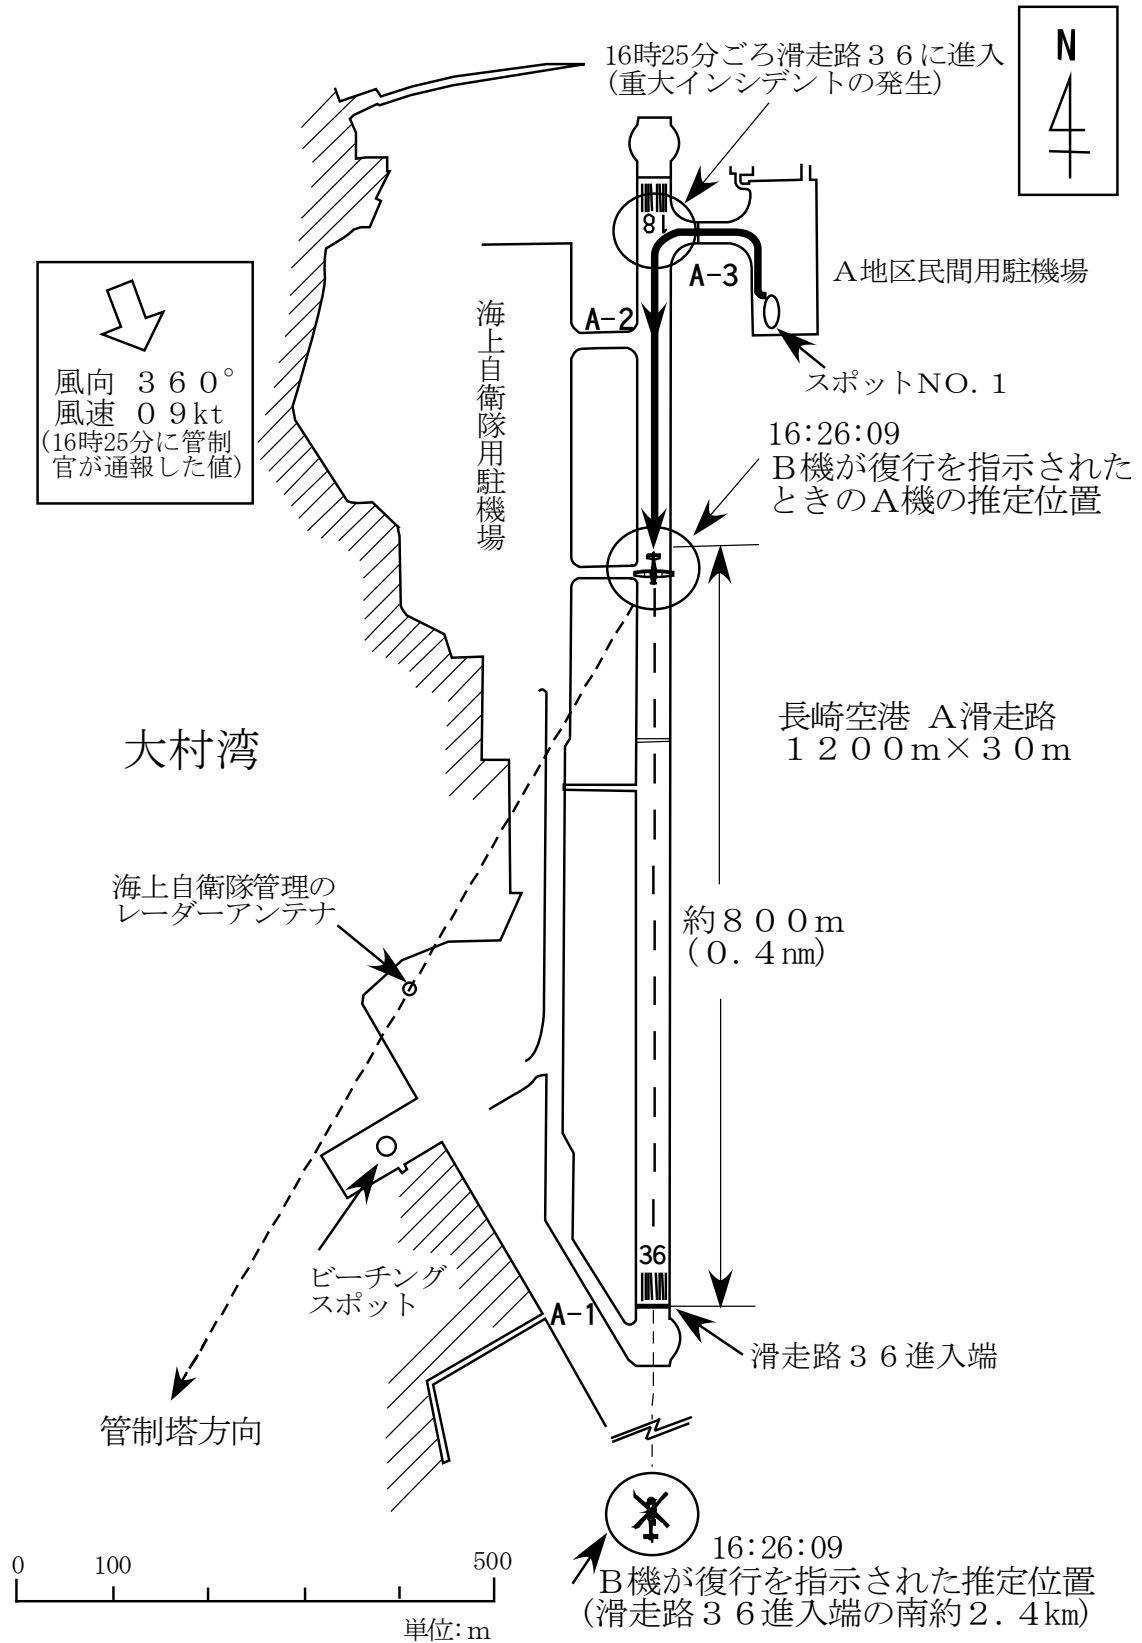
付図 1 - 1 A機の推定走行経路図

2.1.3(2)に記述したとおり、タワーがB機に復行を指示したときのA機の位置は、管制塔から海上自衛隊管理のレーダーアンテナ方向を見て、その後方延長線上付近のA滑走路上、すなわち管制塔と当該レーダーアンテナの位置を結んだ直線の延長線とA滑走路の中心線の交点付近であったものと考えられる。その位置は、計測によると滑走路36進入端まで約800m(0.4nm)付近の地点であった。

なお、A機の推定走行経路図（付図1-1）及びB機の推定飛行経路図（付図1-2）の時間の経緯に示すとおり、(1)に記述したA機が滑走路に進入したと推定される時点で、B機の位置は、通常の場合周経路のベースレグ手前付近であり、そのまま滑走路36に着陸した場合、着陸のための減速を考慮しても、2分30秒前後で滑走路36進入端付近に達することとなり、A機が2.5(4)に記述したように誘導路A-3から1,000m以上離れたA滑走路南端まで到達し、B機に先行して離陸することは、時間的に不可能であったものと推定される。

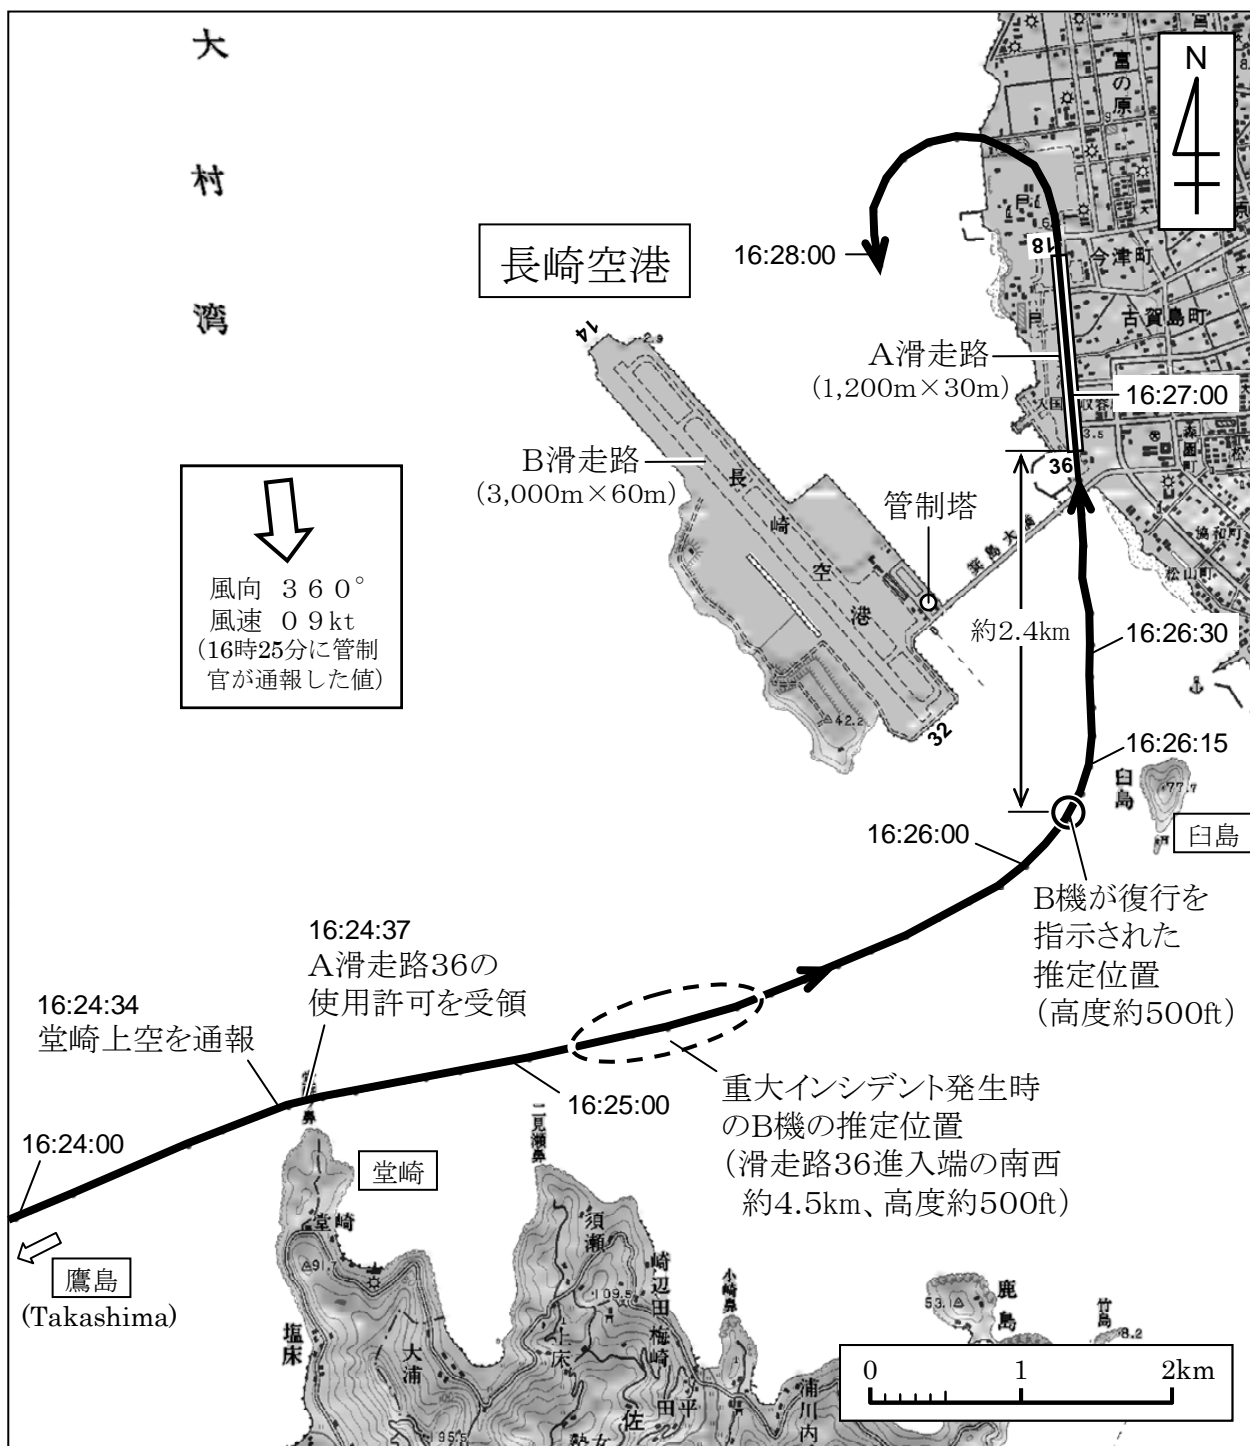
付図1-2 B機の推定飛行経路図

レーダー航跡記録によると、本重大インシデント発生時機であると考えられる16時25分ごろ、B機は、滑走路36進入端の南西約2.4nm（約4.5km）付近の地点、A機が滑走路36に進入した誘導路A-3の停止位置標識の南西約3.0nm（約5.5km）付近の地点で、高度約500ftであったものと考えられる。
