# 航空重大インシデント調査報告書

平成22年 1 月29日

Ⅲ エス・ジー・シー佐賀航空株式会社所属 J A 3 9 2 2

所 属 エス・ジー・シー佐賀航空株式会社  
型 式 セスナ式172P型  
登録記号 JA3922  
発生日時 平成21年5月26日 12時14分ごろ  
発生場所 福岡県大牟田市付近上空

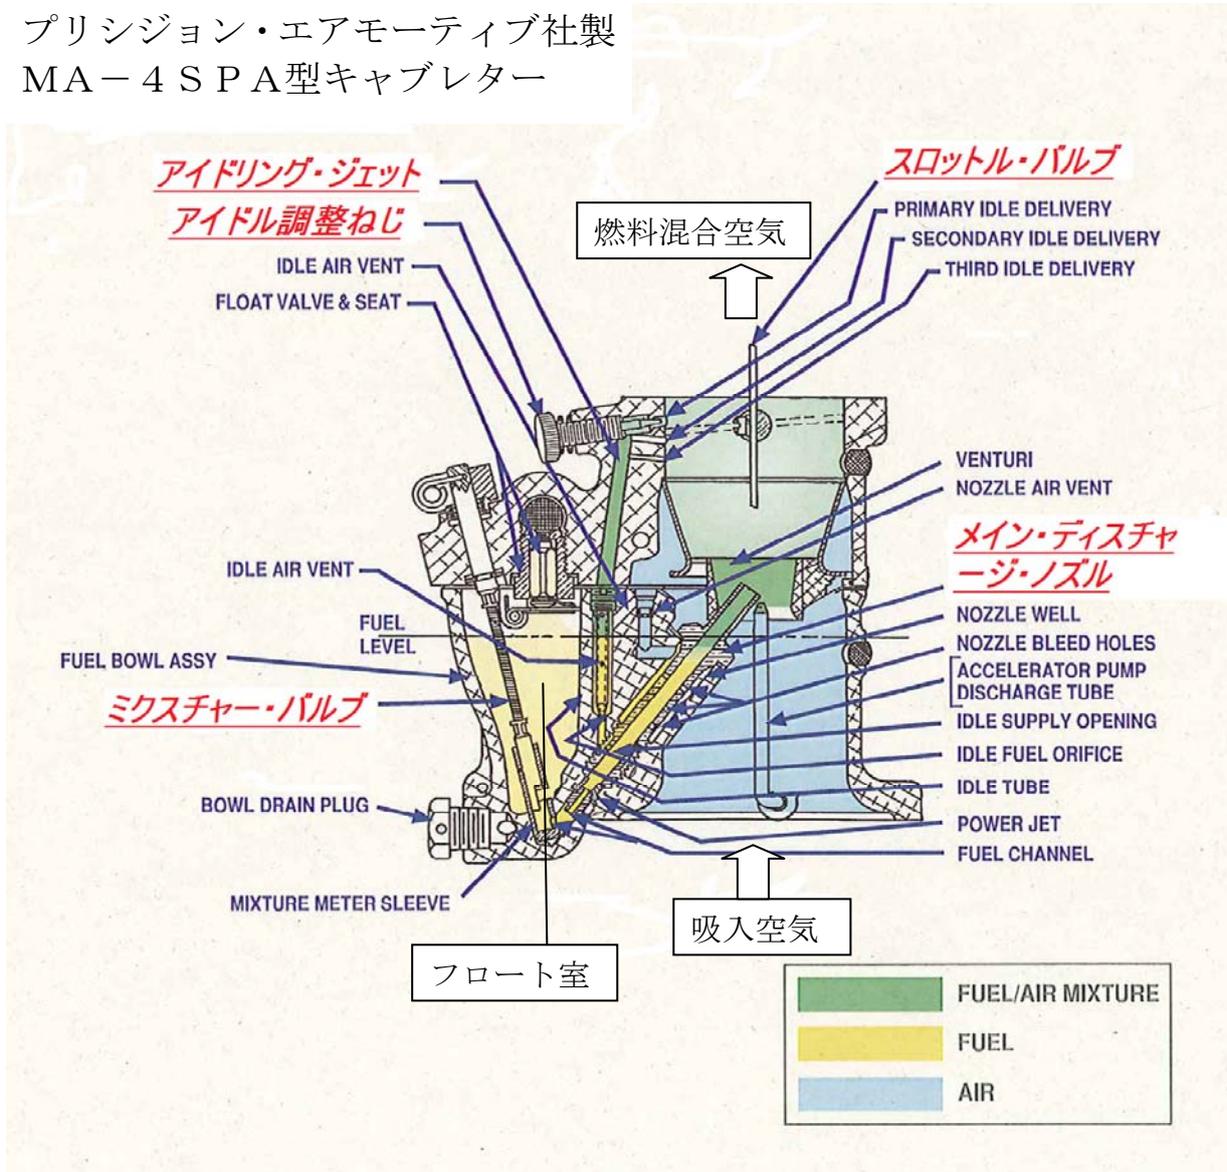
付図3 キャブレター（アイドル調量系統）図

エンジンがアイドル回転時、キャブレターのスロットル・バルブはほとんど閉じており、メイン・ディスチャージ・ノズルからは燃料は供給されず、アイドルリング・ジェットラインのみから燃料が供給される。アイドル調整ねじは、このラインの燃料量を調整するものであり、ねじのねじ込みの深さで燃料排出量に変化する。アイドル調整ねじをCW（時計回り）に回すと燃料が少なくなり薄混合気、CCW（反時計回り）に回すと燃料が多くなり濃混合気となる。アイドル調整ねじがないと、そのねじ穴から外気が入り込むため、アイドル回転時、必要な量の燃料を吸い込めなくなる。

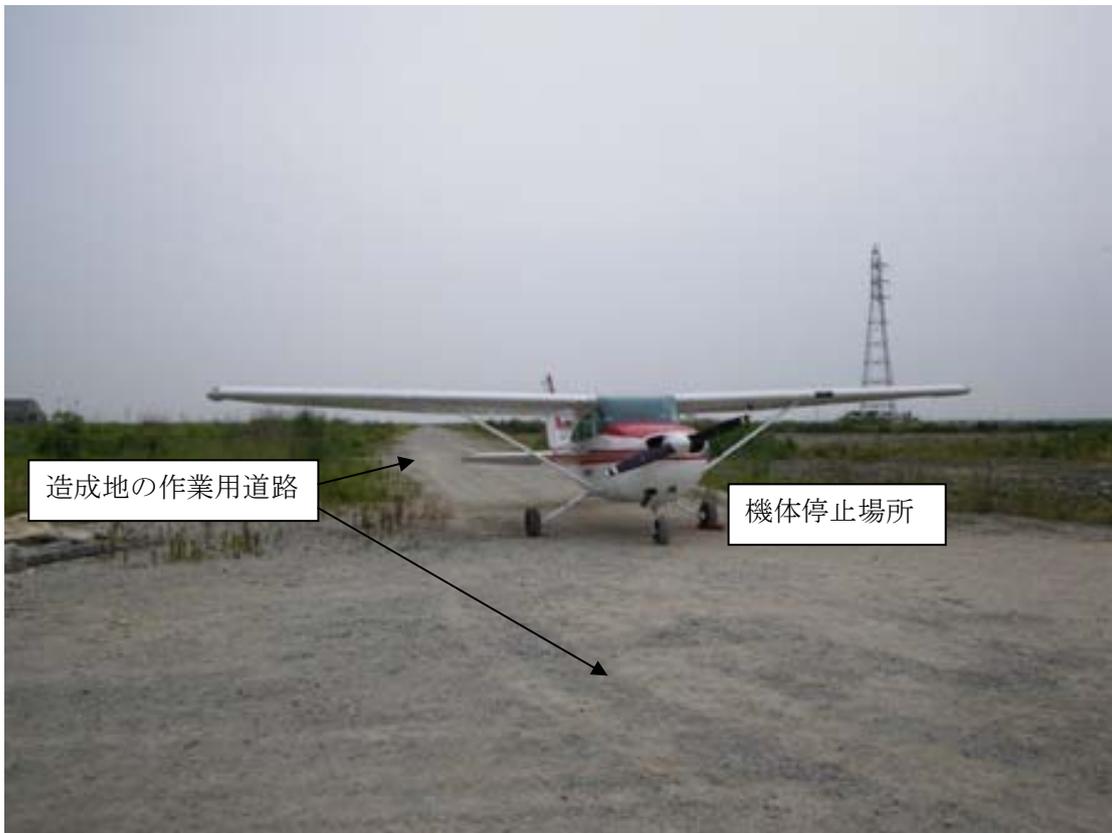
写真1 重大インシデント機

同機に損傷はなく、フラップは上げられた状態で、飛行に十分な量の燃料が残っていた。

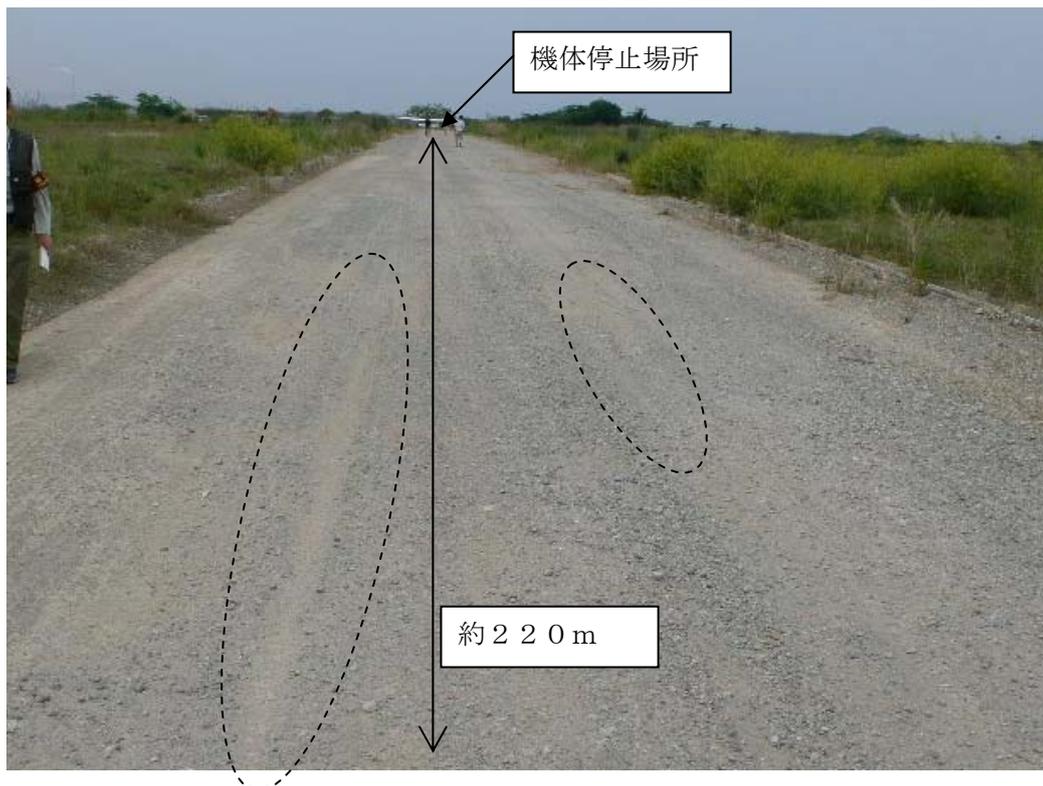
写真2 最初のタイヤの接地痕

不時着場所は、旧三池炭鉱有明坑跡の造成地の作業用道路で、南北方向に長さ約600m、道幅約6mの未舗装道路であった。道路の北端から南側約100mの位置には、高さ約50cm幅約3m（道幅半分）の盛り土が置かれていた。道路の東側には、約30mの高さの鉄塔が立っているが、道路の直上付近には送電線はなかった。同機が最初に接地した地点は、道路の北端から約380mの場所で、同機が停止した場所は、道路の南端付近であった。タイヤの接地痕は、同機が接地してから停止するまで断続的に続いていた。

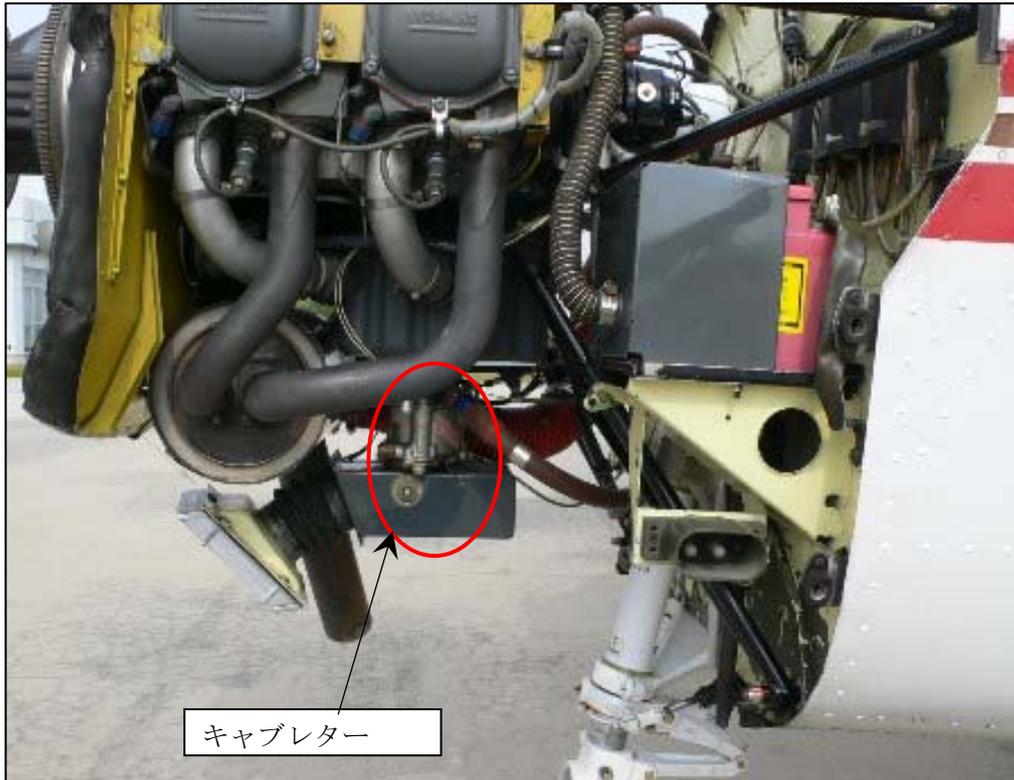
本重大インシデント発生後、同機のエンジン・カウルを取り外し、エンジンの点火系統、燃料系統を確認したところ、エンジンのキャブレターに取り付けられているアイドル調整ねじ\*3がないことがわかった。

アイドル調整ねじがないこと以外にエンジンに不具合は見付からなかった。マグネットや点火プラグを点検したが正常であった。同社の整備記録によれば、当該エンジンは平成17年3月に同機に装備され、その後定期的な点検整備が行われており、特に不具合等はなかった。

写真3 重大インシデント機のエンジン  
(エンジン・カウルを外した状態)

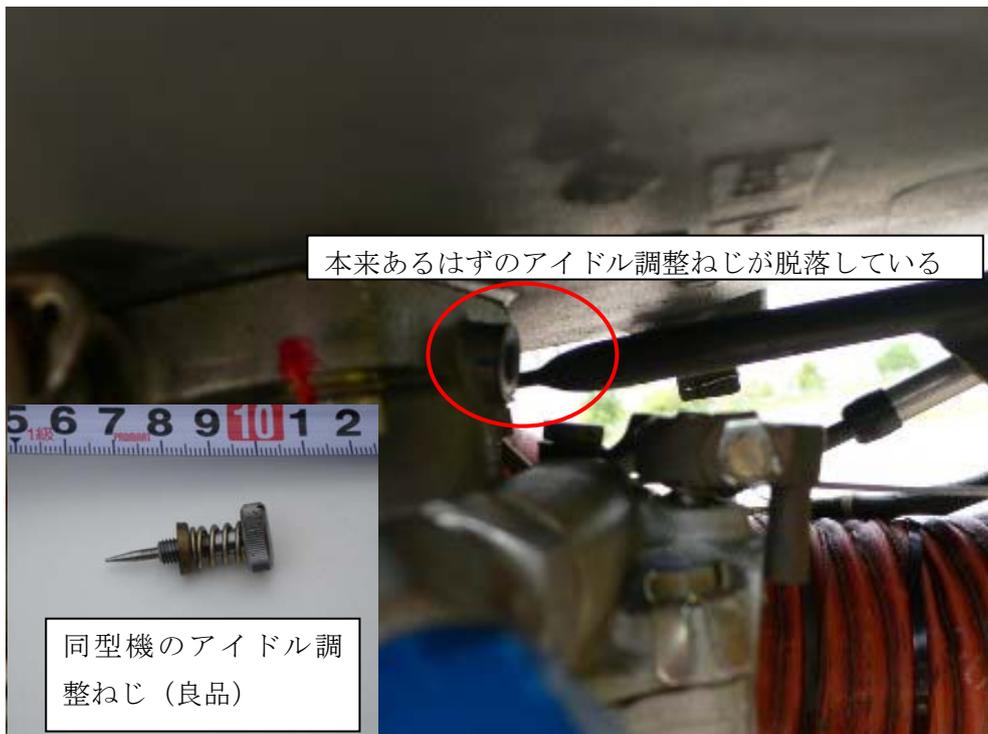
写真4 キャブレターのアイドル調整ねじ

- (1) アイドル調整ねじは、長さ約3.5cm、直径約5mmで、先端部はニードルになっている。長さ約1.2cmのねじ山が切られており、キャブレター本体にねじ込んで取り付けられるようになっている。ねじの外周にはスプリングがあり、キャブレターにねじを取り付けると、スプリング・テンションによって（ねじ山に摩擦が働き）脱落を防止している。

同機のエンジンが停止し再始動できなくなったのは、以下のことから、同機のキャブレターのアイドル調整ねじがなくなり、エンジンのアイドル回転時に必要な量の燃料を吸い込めなくなったことによるものと推定される。

その取り付け位置に問題はなかったことから、ねじ山を含めキャブレーター本体側には特に問題はなかったものと考えられる。したがって、アイドル調整ねじの脱落は、当該ねじそのものの不具合による可能性が考えられるが、2.8に記述したとおり不時着場所及び同空港滑走路において、当該ねじを捜索したが発見されなかったため、不具合が生じていたかどうかを明らかにすることはできなかった。

本重大インシデントは、同機のキャブレーターのアイドル調整ねじが脱落したため、機長がスロットルをアイドルにした際に、必要な量の燃料を吸い込めなくなり、エンジンが停止したものと推定される。

- (1) アイドル調整ねじを調整したときは、調整年月日、調整理由、調整量を整備

記録として残すこととした。

- (2) アイドル調整ねじに“ I ”マークを入れ、飛行前、飛行間、飛行後に“ I ”マーク位置を点検することにより、アイドル調整ねじが緩んでいないことを確認することとした。
