AI2010-2

航空重大インシデント調査報告書

日本エアコミューター株式会社所属 JA848C

所 属 日本エアコミューター株式会社
型 式 ボンバルディア式DHC-8-402型
登録記号 JA848C
発生日時 平成20年8月12日 16時27分
発生場所 大阪国際空港A滑走路

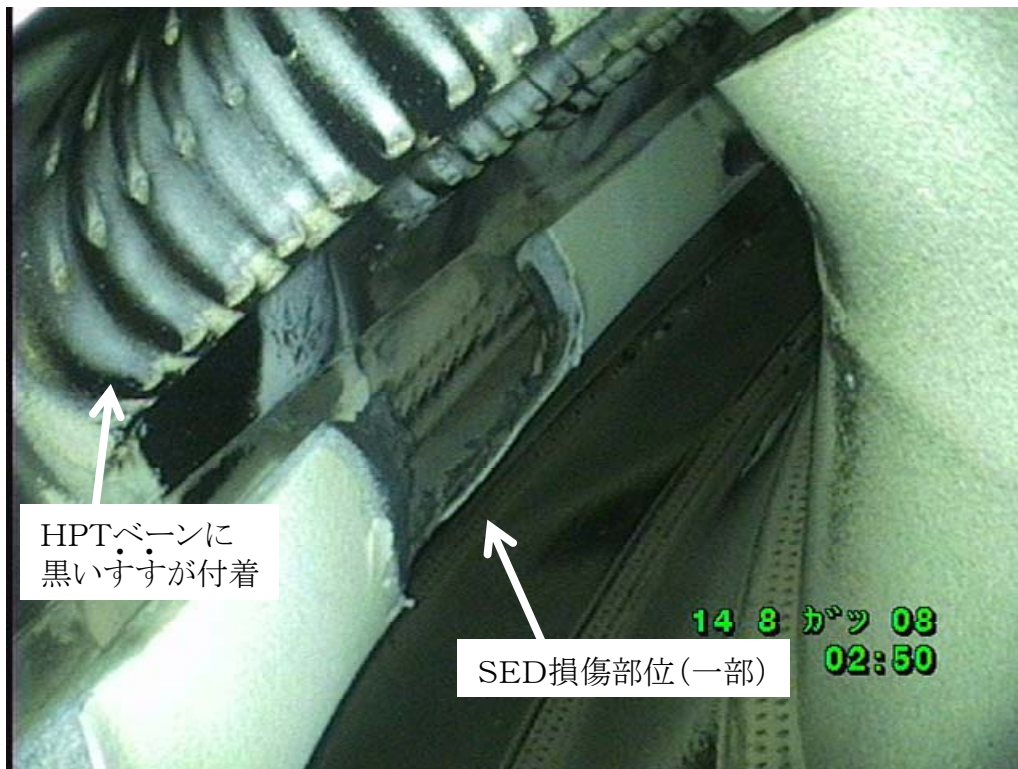
写真2 SED及びHPTベーン<BSI>

- (1) 外観上、エンジンケースに異常は見当たらなかった。
- (2) コンプレッサー一部には特段の異常は見当たらなかった。（付図4参照）
- (3) 燃焼室出口にあるSED内側の複数箇所に損傷があった。（付図4及び写真2参照）
- (4) HPTベーンに大きな損傷は見当たらなかったが、表面に黒いすすが付着

していた。(付図4及び写真2参照)

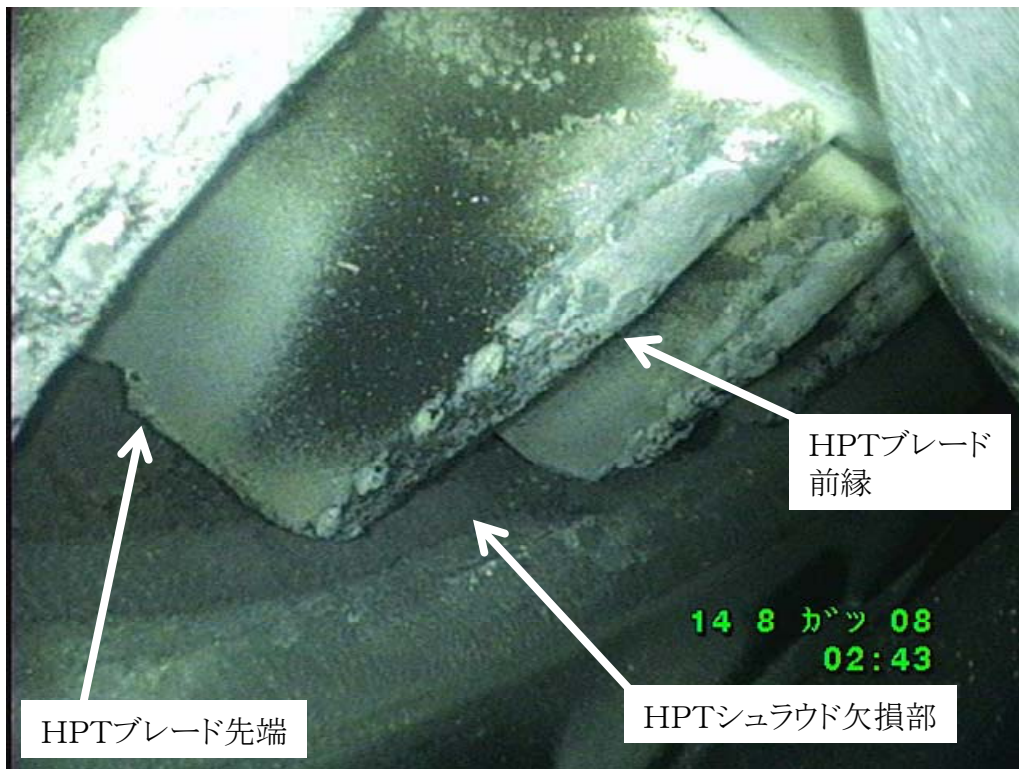
写真3 HPTブレード<BSI>

- (5) HPTブレード前縁及び先端部に劣化が見受けられたものの、全周にわたってブレードに大きな欠損はなかった。HPTブレードの燃焼ガス下流面にすすが付着していた。(写真3～5参照)
- (6) HPTシュラウド・セグメント全20個のうち、11時^{*6}から4時の位置付近が連続して欠損していた。(付図6及び写真4参照)
- (7) LPTベーン・セグメント全7個のうち1個のセグメントの内側ドラムが脱落していた。この内側ドラムは菱形板状で、一方の角がLPTベーンに、反対側の角がインタータービン・ベーンに当たった状態で、2時の位置付近から発見された。(付図7及び写真5、6、9、10、20参照)
脱落していたLPTベーン・セグメントのベーンは4枚とも欠損しており、その近傍の複数のベーンも劣化が大きい状態であった。(写真6、7、19、20参照)
- (8) LPTブレードは、全てのブレードの外側半分程度が全周にわたってほぼ均一な長さで破断していた。LPTを手回しで回転させると、脱落したLPTベーン・セグメント内側ドラムに当たって時々引っかかる状態であった。(写真8参照)
- (9) PTブレードは、第1段及び第2段共に全周にわたって不均一な高さで破断していた。また、PTベーンも全周にわたって縁に損傷が見られた。(写真11及び12参照)
- (10) 排気ダクト内側ドームには複数のへこみがあり、穴が空いているものもあった。(写真12参照)

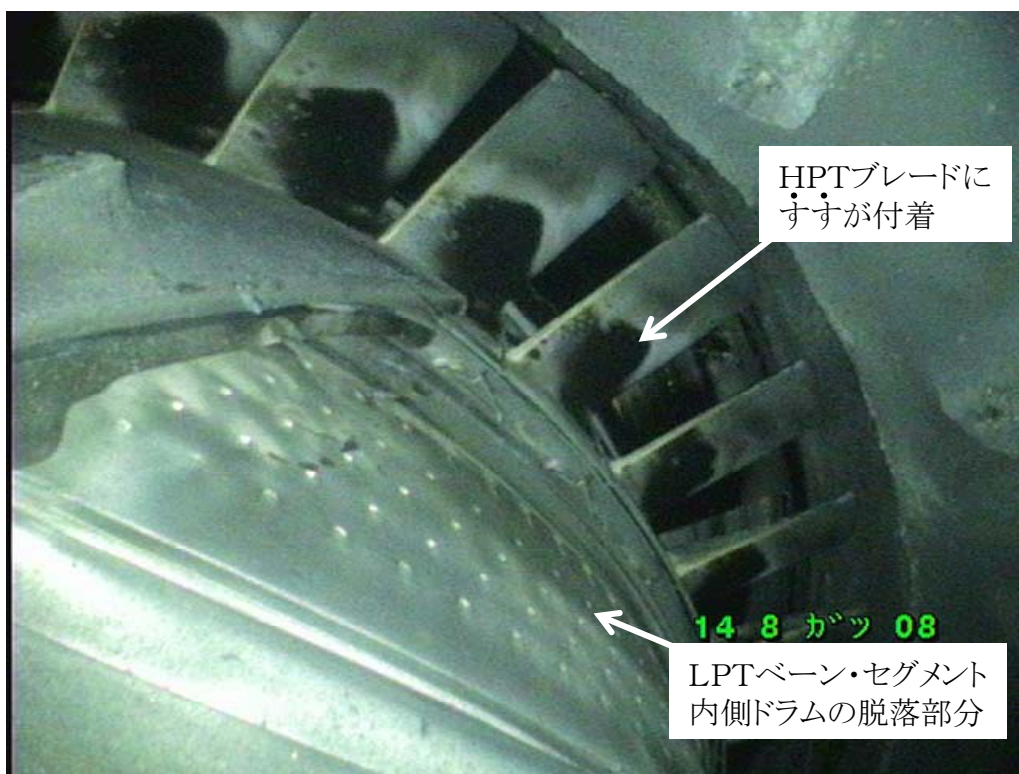
写真5 LPTベーン・セグメント<BSI>

HPTシュラウドの劣化により生成された物質が、溶けて後段のLPTベーンに付着し再凝固して堆積物となったことにより、ベーンの冷却が損なわれて熱損傷を引き起こした。また、その物質が後段に位置するインタータービン・ベーンに付着してベーンの冷却を損ね、1時及び2時の位置付近にある2枚のベーンの熱腐食が進行して穴が空いた。このようにLPTベーンの劣化が進行し、#2 LPTベーン・セグメントの4枚のベーン全てが失われて、支えを失った内側ドラムが脱落した。（付図4、5、7及び写真5～7、14、19、20参照）

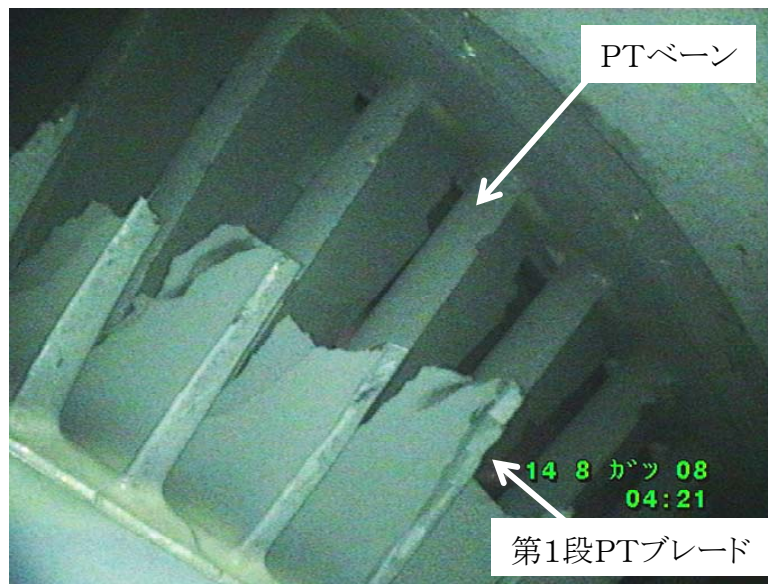
写真1 1 P Tブレード及びP Tベーン< B S I >

折損したLPTブレードの破片は燃焼ガスの流れと共に後段に送られ、第1段PTブレードに衝突して同ブレードは全周にわたって破断した。さらにそれらの破片はPTベーンに損傷を与えつつ、第2段PTブレードを破断させて、排気ダクトに損傷を与えながらエンジン外部へと排出された。（写真11、12参照）

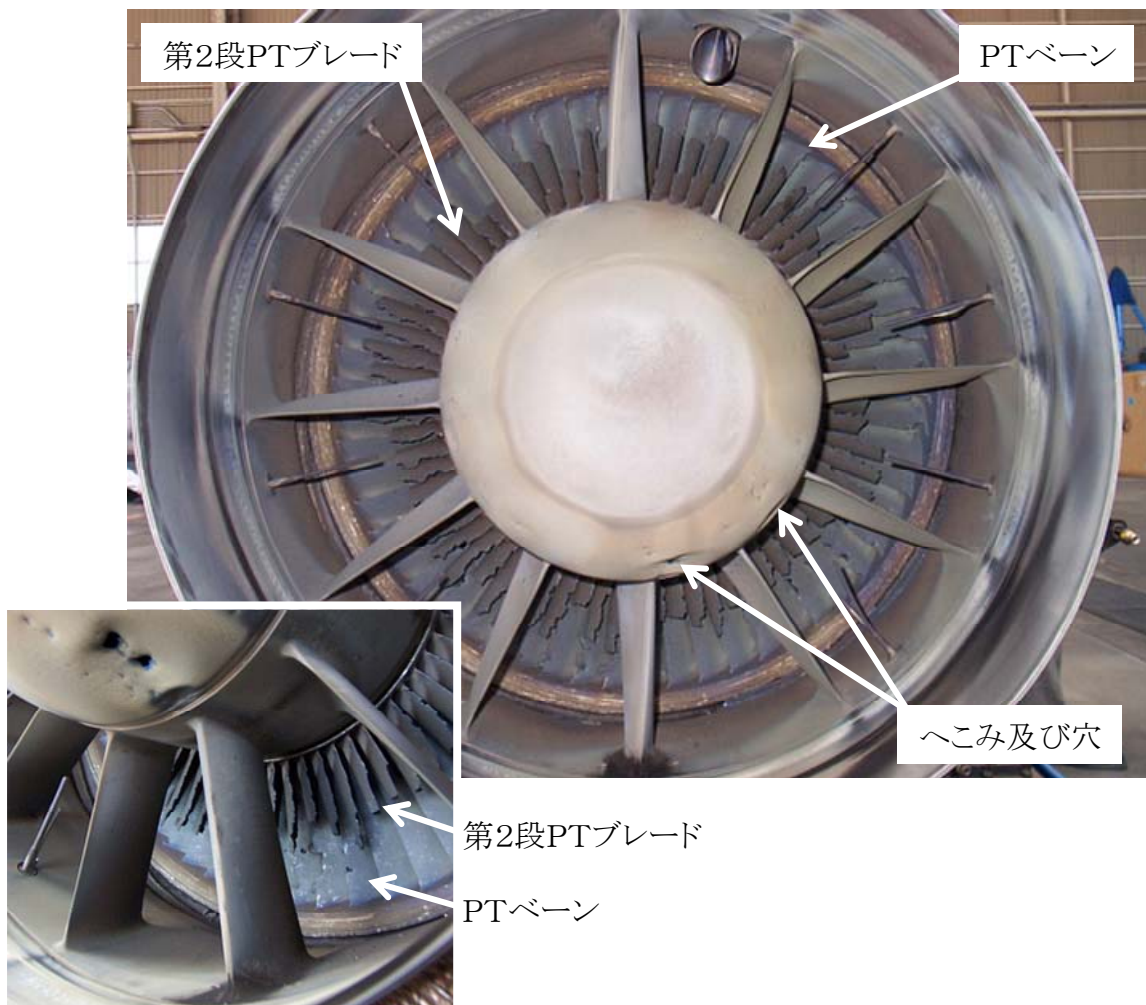
写真1 2 第2段P Tブレード

- (1) エンジン外観に損傷は見られなかった。高圧ローター及び低圧ローターは手回しにより自由に回転したが、PTを回すと擦れる音がした。（付図4参照）
- (2) エンジン排気口から見ると、第2段PTブレードはすべて不均一な高さで破断していた。排気ダクト内側ドームには破片によるへこみと穴があり、排気ダクトを取り外すと外側ドラムがゆがんでいた。（写真12参照）
第2段PTブレードには多数の衝突孔と金属が溶けて再凝固した堆積物が見られた。同ブレードの破断面には張力過負荷破断の様相が見られた。（写真12参照）
- (3) PTベーンには衝突によって引きちぎられた様子が見られ、第2段PTブレード・シュラウドの一部が損傷していた。
- (4) 第1段PTブレードはすべて不均一な高さで破断しており、溶けて再凝固

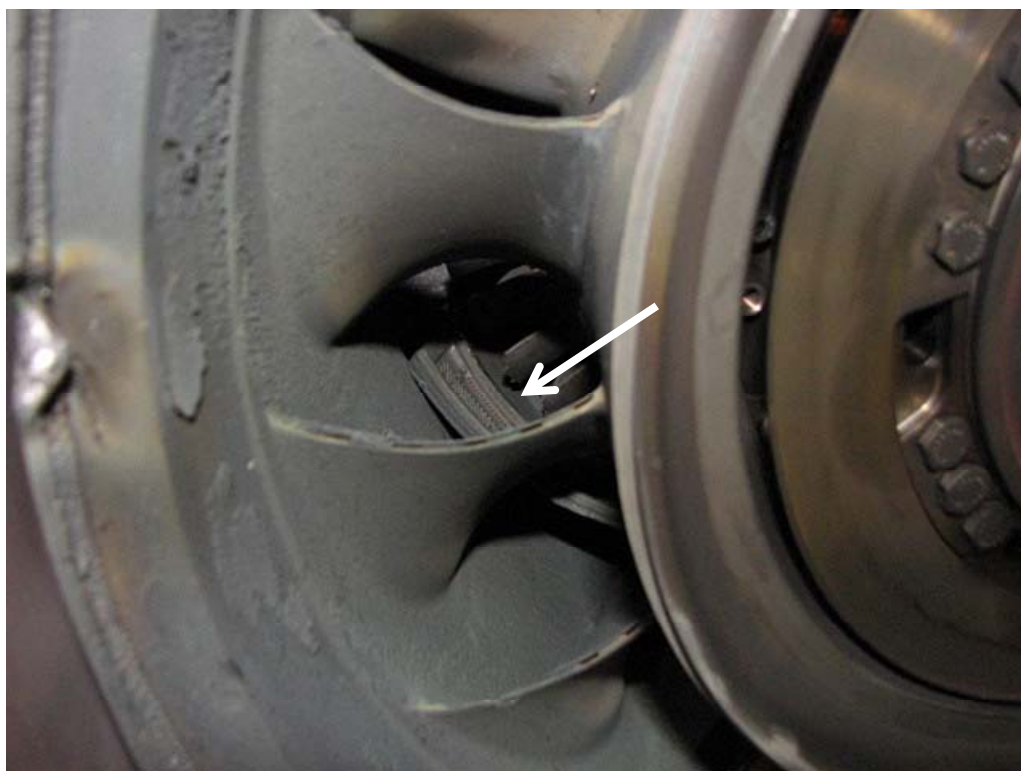
写真13 インタータービン・ベーンに挟まった
LPTベーン・セグメント内側ドラム

- (5) インタータービン・ベーン外側ドラムの後縁には、6時から9時の位置付近に衝突痕があり損傷していた。インタータービン・ベーンには、LPTベーン・セグメント内側ドラムの一つが挟まっていた。(写真13参照)

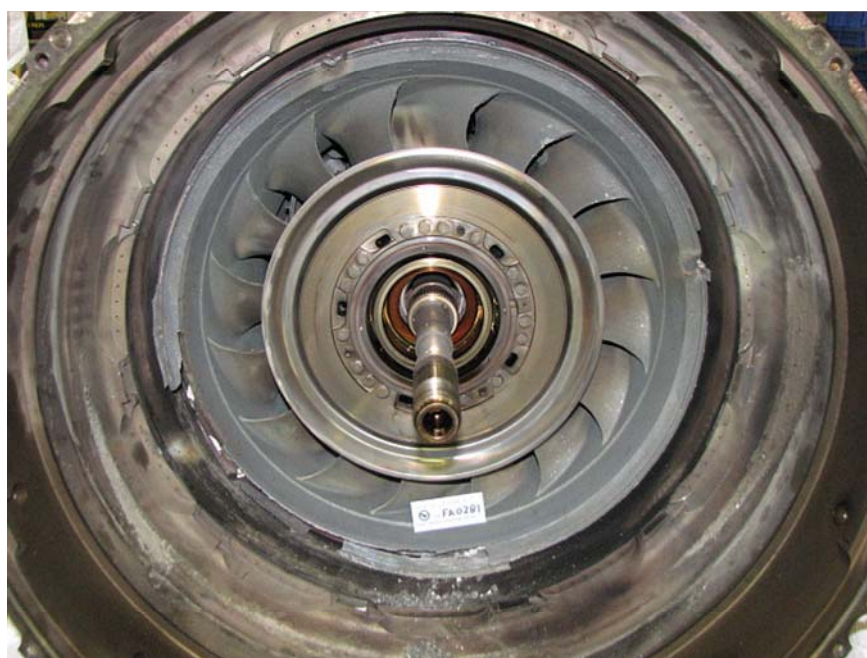
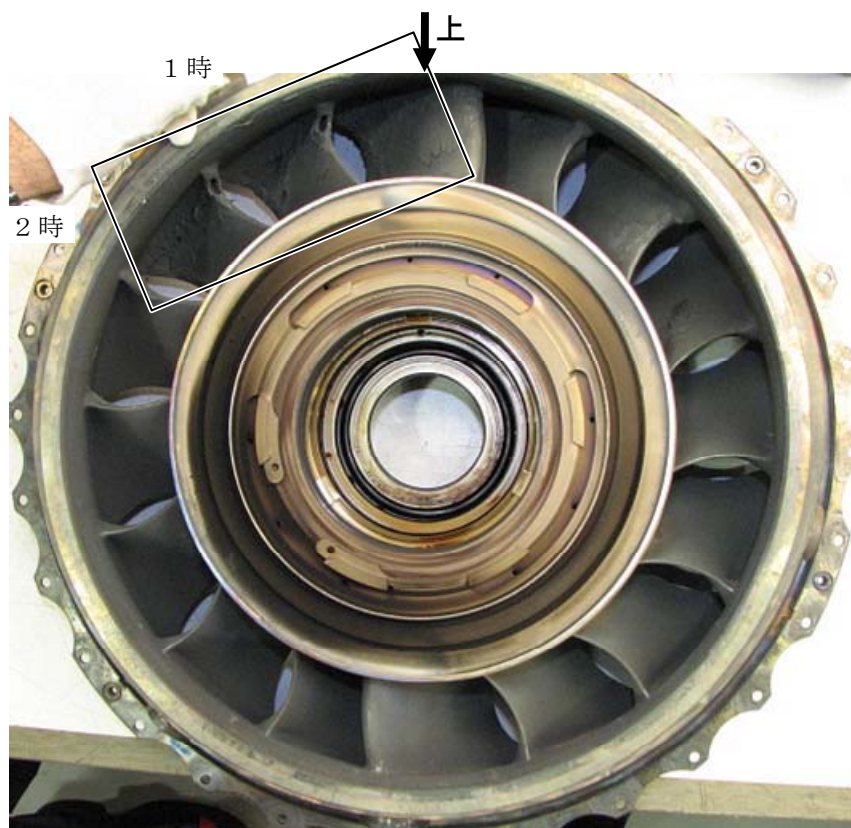
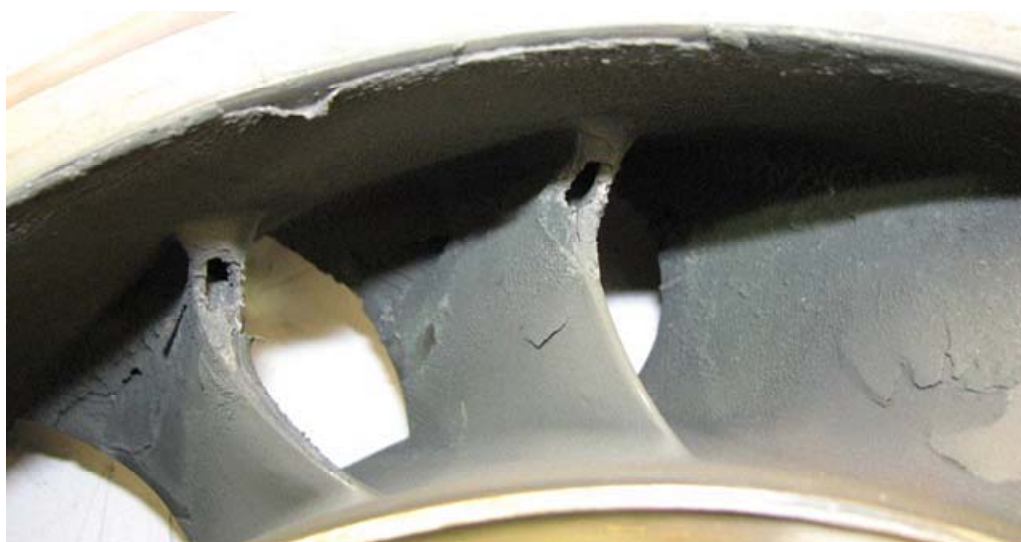
写真 1 4 インタータービン・ベーン (前縁側)

インタータービン・ベーンを取り外すと、1時から2時の位置にある2枚のベーンの前縁側に激しい熱腐食(heat erosion)があった。これら2枚のベーンには穴が空いて内部コアが燃焼ガス通路にさらされていた。3時から9時の位置付近の外側ドラムは、金属が溶けて再凝固した堆積物で覆われていた。インタータービン・ベーンを取り外すと、脱落していた#2 LPTベーン・セグメント内側ドラムを取り出すことができた(写真14、15、18参照)。

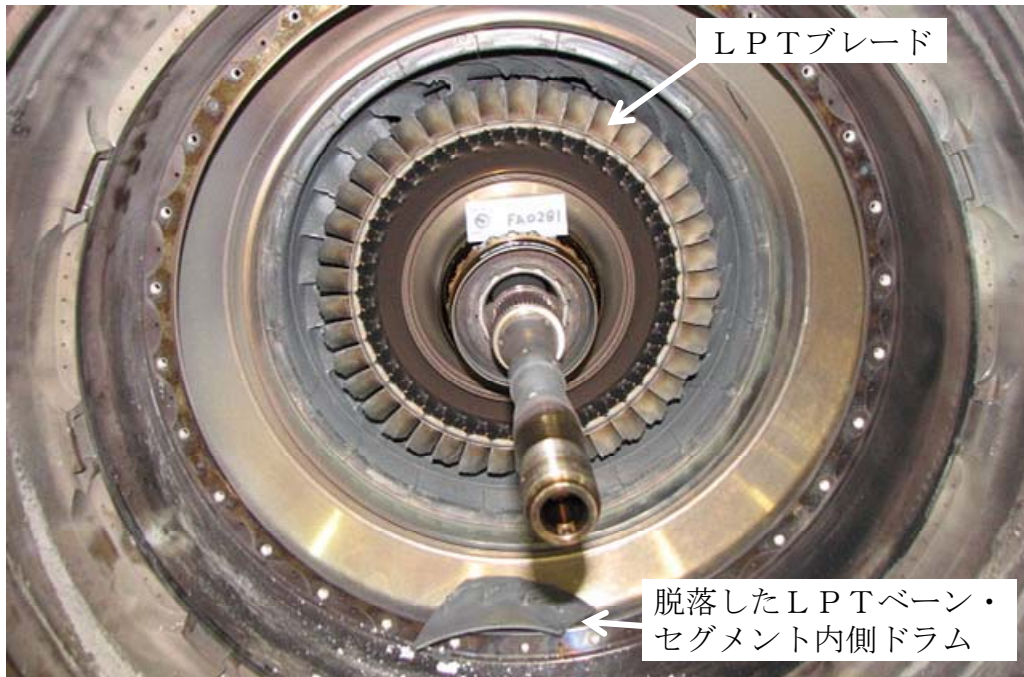
写真15 LPTディスク

- (6) LPTディスク・アセンブリーは、LPTブレードすべてがブレード長のおおむね半分の位置で破断していた。LPTブレードには、溶けて再凝固した堆積物と共に多数の衝突孔が見られた。(写真15、16参照)

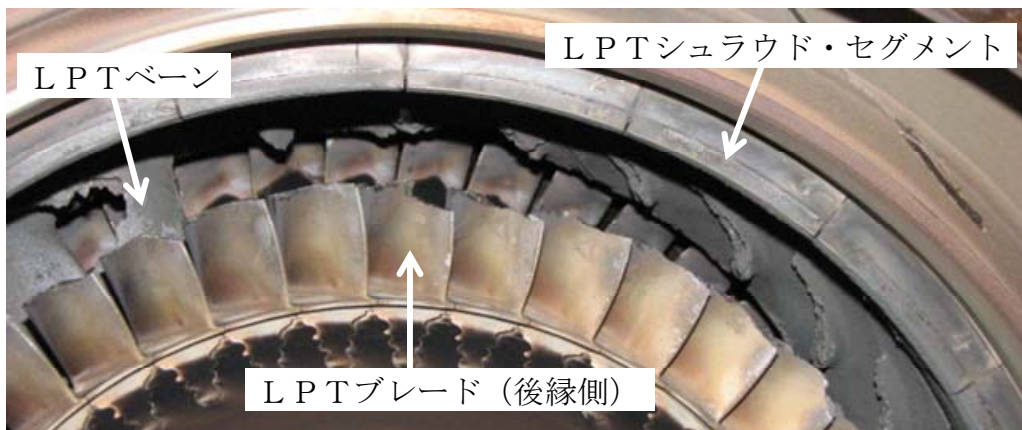
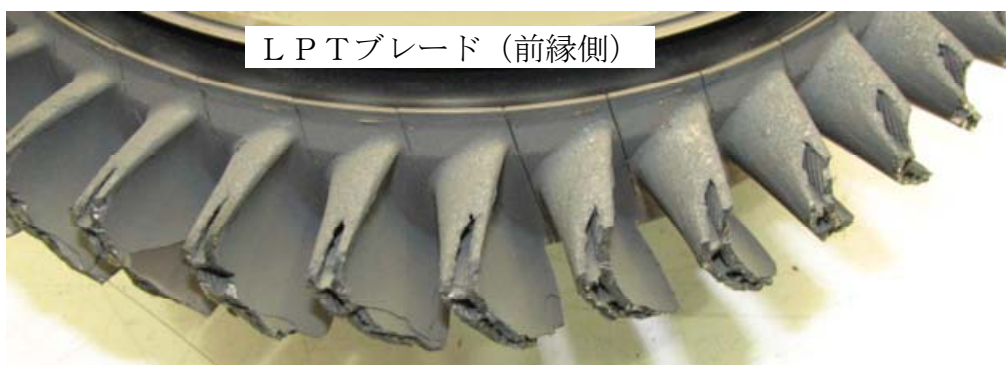
写真16 LPTブレード及びLPTベーン損傷部

- (7) LPTシュラウド・セグメントは、金属が溶けて再凝固した堆積物で覆われており、#1セグメントには衝突孔が空いていた。(写真16、17参照)

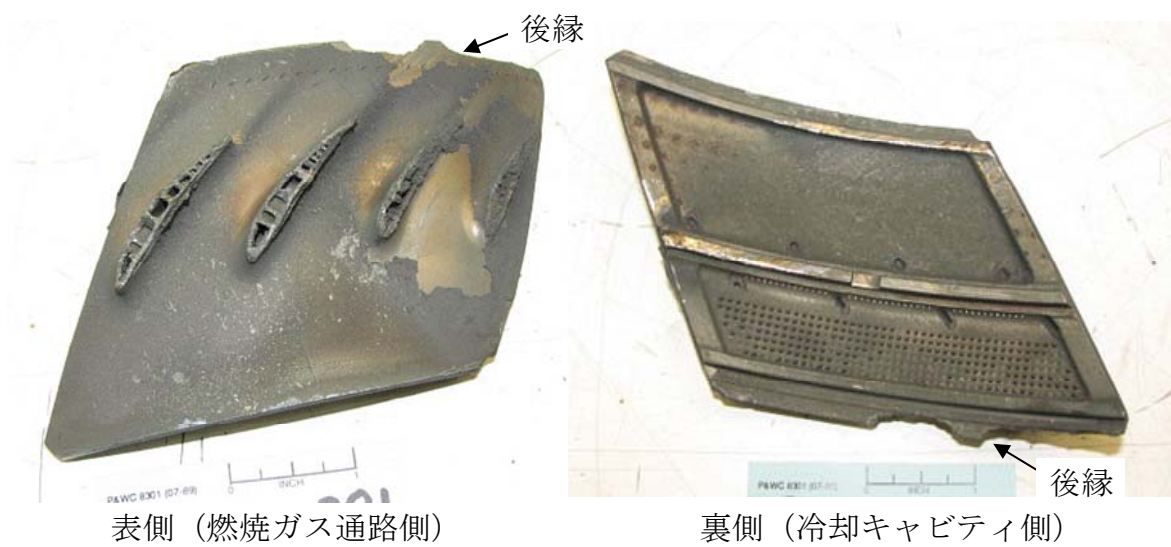
写真18 脱落したLPTベーン・セグメント#2
内側ドラム

- (8) LPTベーン・アセンブリーは、10時から4時の位置付近にかけて激しい熱損傷(heat distress)が見られ、12時から2時に位置するベーンは完全に燃え尽きて失われていた。#2 LPTベーン・セグメントのベーンは4枚とも失われ、内側ドラムが脱落していた。#1 LPTベーン・セグメントはベーン3枚が失われていたが、1枚が熱腐食で半分だけ残されていた。#1セグメントの内側ドラムは、失われたベーン側が燃焼ガス通路側に浮き上がっていた。#3 LPTベーン・セグメントはベーン2枚が熱腐食により失われていた。(付図7及び写真18～20参照)

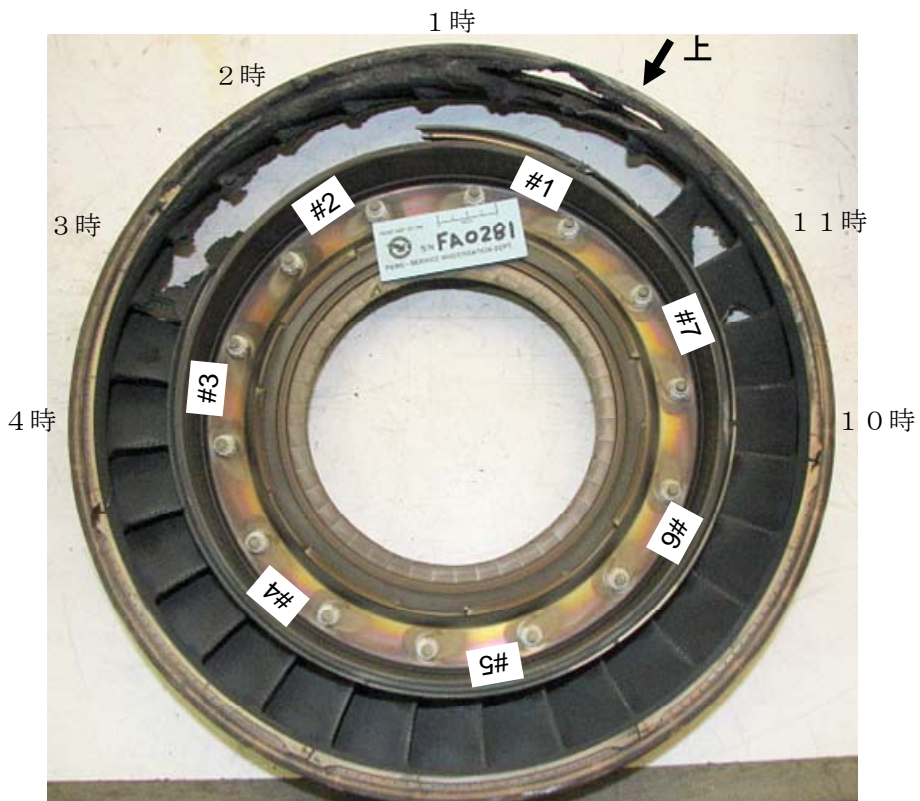
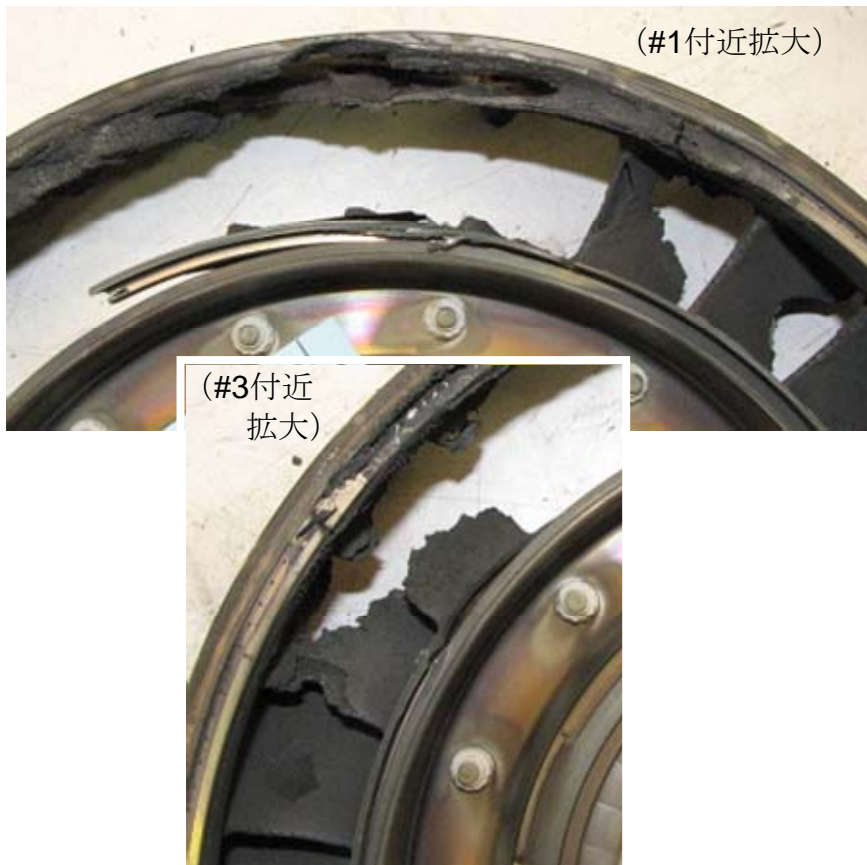
写真19 LPTベーン (前縁側)

損傷が大きかった部位は、HPTシュラウドでは11時から4時（特に12時から2時）、LPTベーンでは10時から4時（特に12時から3時）、インタータービン・ベーンでは1時から2時となっており、いずれもほぼ同じ位置であったことから、燃焼ガス通路上流部の劣化により生成された物質の流れが後段に影響を及ぼしたものと推定される。（付図6、7及び写真14、19、21、24、25参照）

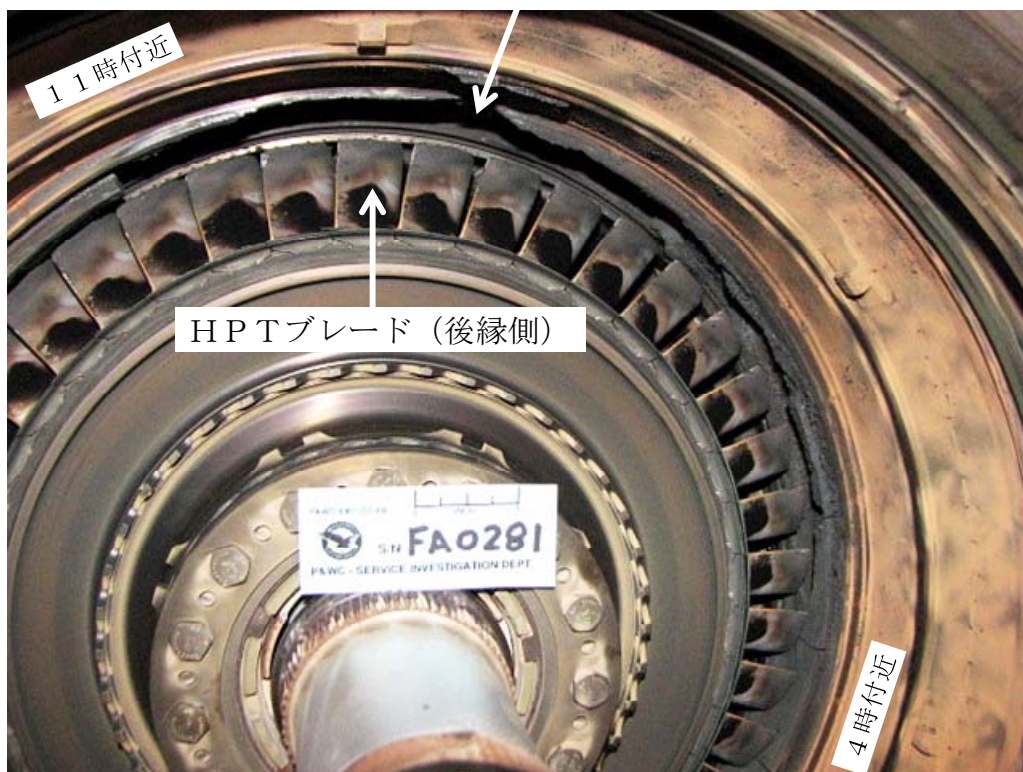
写真21 HPTシュラウド損傷部

- (9) HPTディスク・アセンブリーは、後縁側から見るとブレード損傷は見られなかった。HPTシュラウド・セグメント損傷のため、11時から4時の位置付近にかけてのHPTブレード先端のクリアランスが過度に大きい状態であった。(写真21参照)

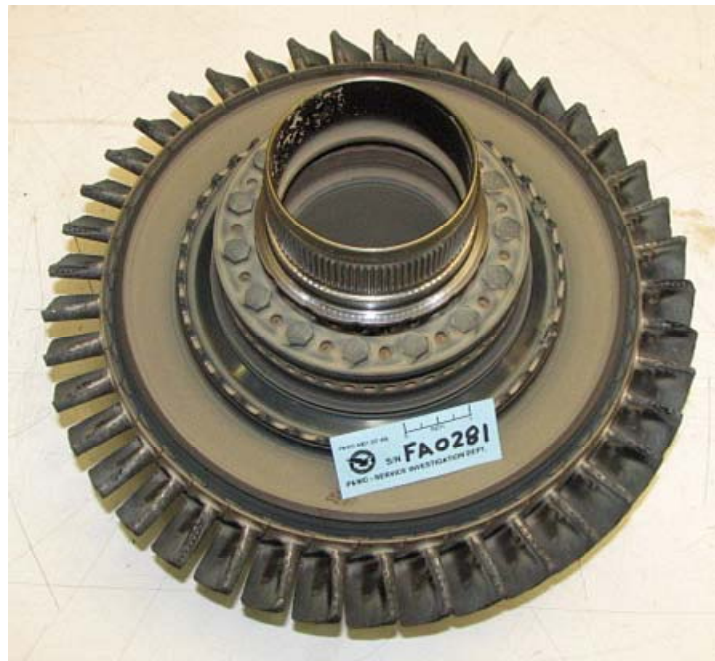
写真22 HPTディスク（前縁側）

HPTディスク・アセンブリーを取り外すと、ブレード前縁に熱腐食があり、ブレード6枚はブレード先端の冷却コアが露出していた。全てのHPTブレード先端には、数か所で内部コア通路が燃焼ガスにさらされたために生じた熱腐食、酸化及び擦れがあった。(写真22、23参照)

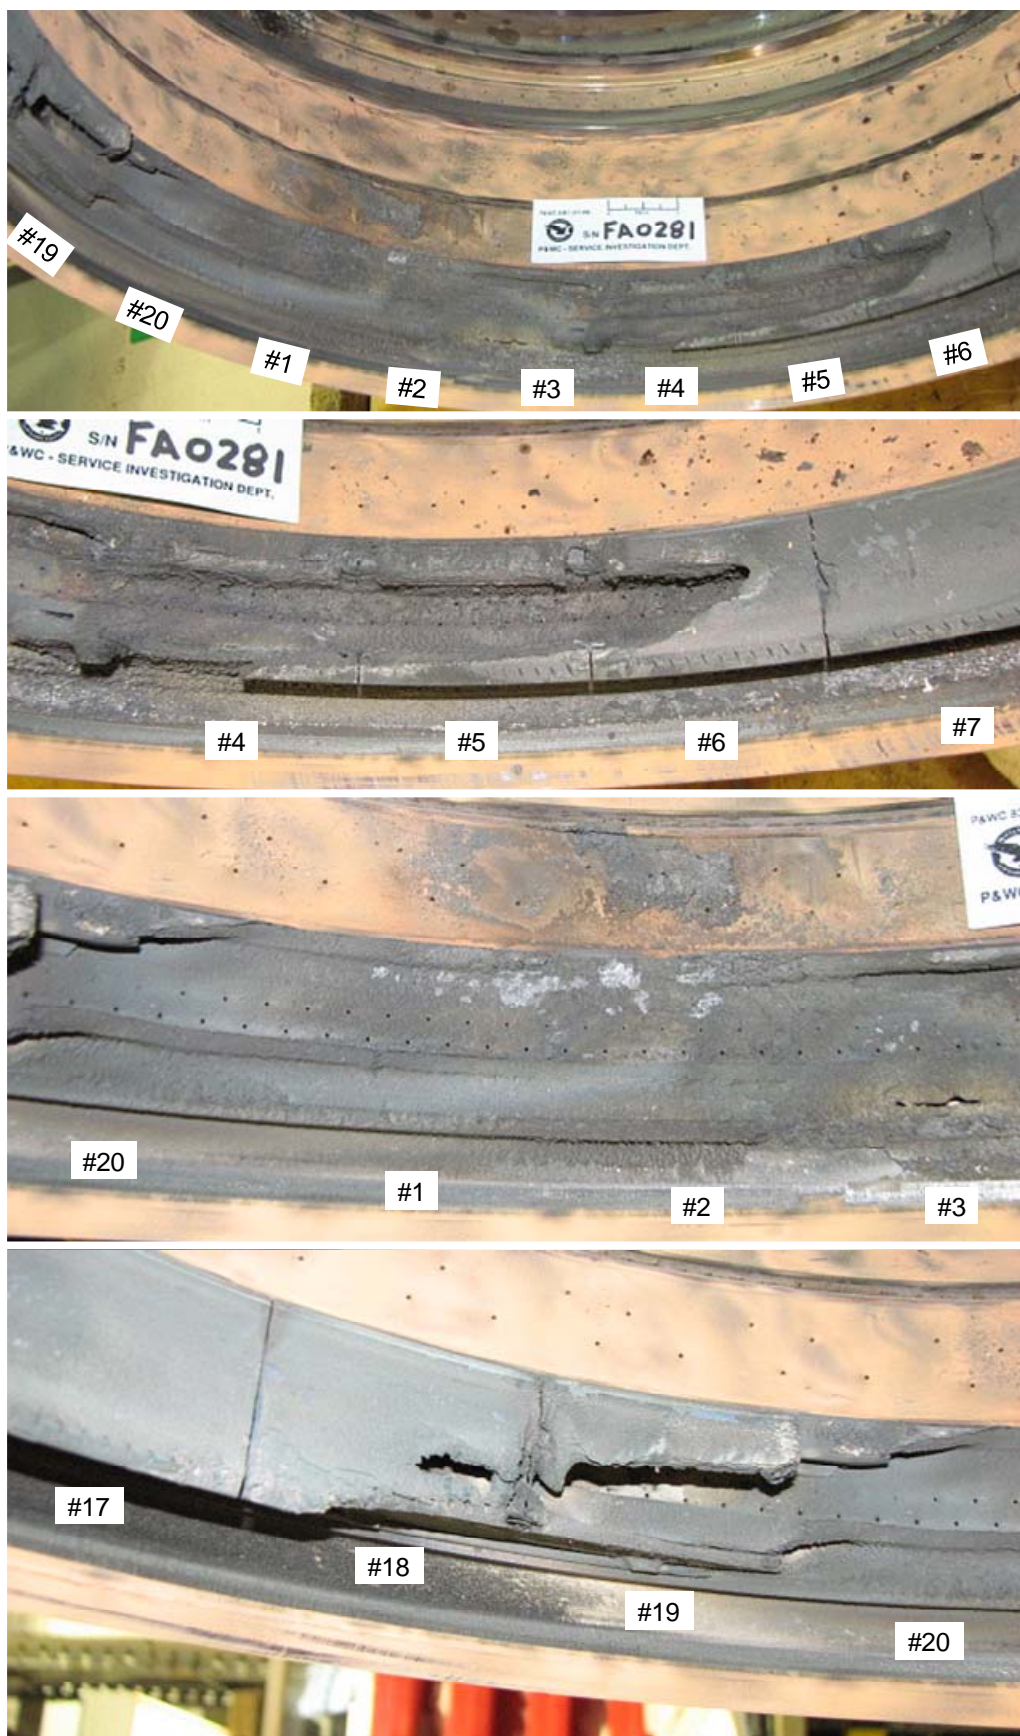
写真 2 4 HPTシュラウド

- (10) HPTシュラウドは、連続した4つのセグメント(#20、#1、#2及び#3)が完全に燃え尽きていた。これら連続したセグメントの一端に隣接

する2つのセグメント（#4及び#5）の表面は完全に燃え尽き、他の2つのセグメント（#19及び#6）の表面も部分的に失われていた。（付図6及び写真24～26参照）

#18のHPTシュラウド・セグメントの表面には穴が空き、冷却キャビティが燃焼ガスにさらされており、シュラウド前縁が熱腐食していた。他のHPTシュラウド・セグメントにはシュラウド表面の中央部に軸方向のき裂（axial cracking）のあるものがあった。タービンサポートケースには燃焼ガスにさらされたことによる熱損傷及びき裂があった。（付図5、6及び写真24～26参照）

残っていたHPTシュラウド・セグメントの一部に見られたように、HPTシュラウド・セグメントの中央部付近に熱応力による熱き裂及び熱腐食／酸化が発生し、その熱き裂及び熱腐食が進行して、HPTシュラウド冷却空気キャビティ内に燃焼ガスが入り込むようになった。

このような熱き裂及び熱腐食／酸化は隣接するHPTシュラウド・セグメントへと進行して劣化を拡大させた。HPTシュラウドの劣化が進むと、HPTブレードのクリアランスが増大し、燃焼ガス圧力が下がってNH（高圧コンプレッサー回転数）が低下し、ITTが増加することにつながった。F

ADECはこれによる出力低下を補おうとしてWf（燃料流量）を増加させ、ITT及びWfの増加は酸化を進めることとなり、HPTシュラウドの劣化をさらに進行させることとなった。（付図5及び写真24～26参照）

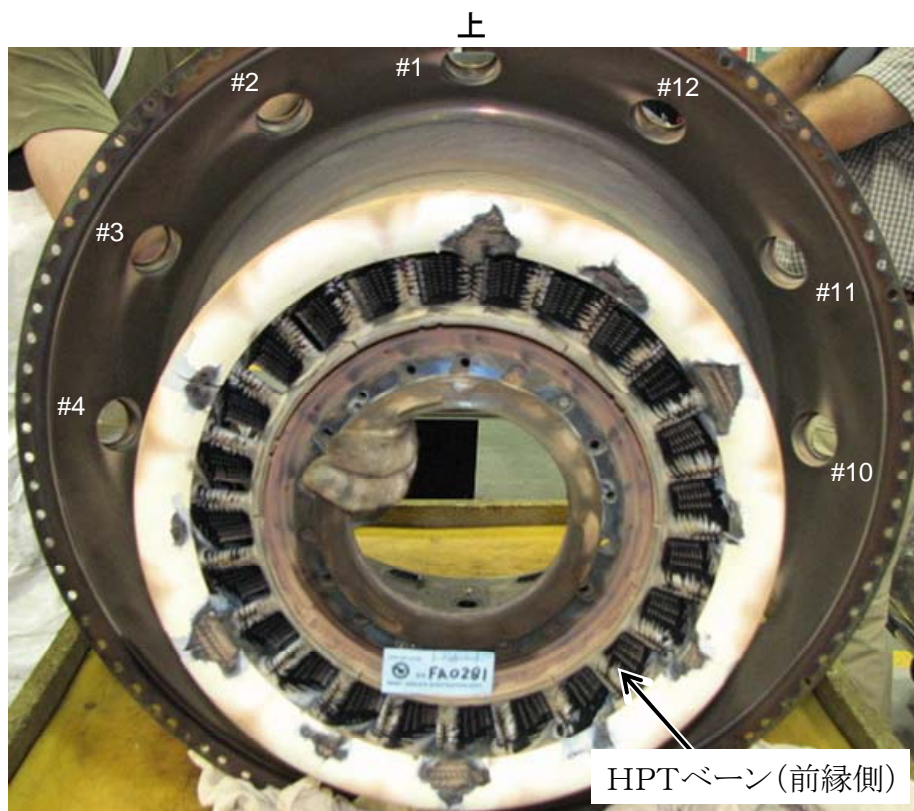
写真27 SED

(12) SEDは11か所で熱損傷により熱シールドが失われていたが、1時の位置付近には損傷がなかった。（写真27参照）

2.11.1 (11)及び(12)に記述したとおり、HPTシュラウドの前段に位置するHPTベーンには大きな損傷がなく、さらにその上流のSEDには11か所の損傷があったものの、HPTシュラウドから下流の損傷部位とほぼ同じ位置となるSEDの12時から4時の間は、他の部位に比べて損傷が少ない状況であったことから、

SEDの損傷がその後段のHPTシュラウドの劣化に関与した可能性は少ないものと考えられる。(付図5及び写真27参照)
